# Asbestinventarisatetest

Bellestraat 90, 1790 Affligem

Attestnummer : **20260217-000244.000**

Uitgegeven op : **17.02.2026**

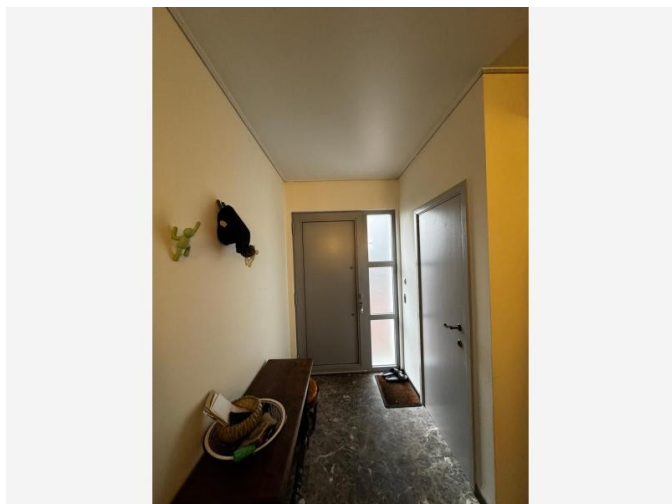
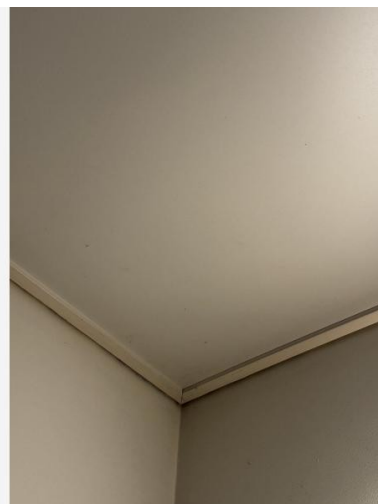
De plafonds in de volledige woning zijn afgewerkt door middel van niet-asbestverdachte voorzetpanelen (spanplafond / kunststof). Het is echter niet waarneembaar of er zich onder of tussen deze toepassing (zoals afsmeerlagen) nog andere toepassingen bevinden conform de richtlijnen voor een niet-destructief onderzoek.

| Basis voor advies | De asbestdeskundige beoordeelt het materiaal als niet-asbestverdacht. |

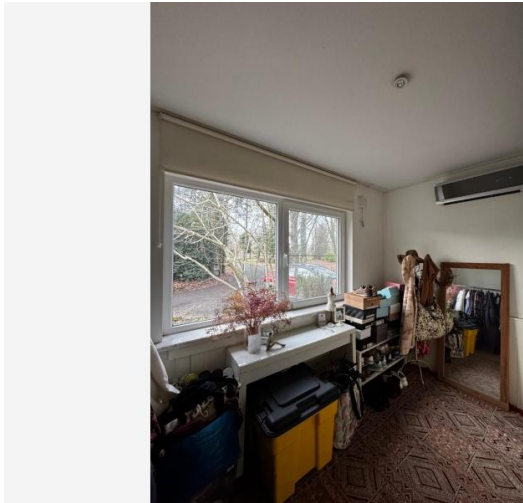
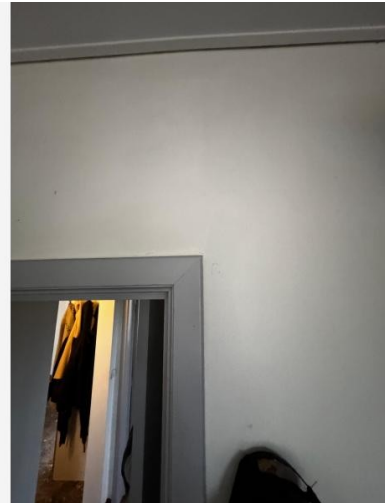
## Fiche 2: Muurpleister hoofdgebouw

### Conclusie

Geen asbest

| # | Type | Referentie | Resultaat |
|---|---|---|---|
| 2.1 | Mengmonster | Ahst01 | Geen asbest |

| Opmerking | Verschillende binnenwanden in de woning zijn afgewerkt door middel van niet-asbestverdachte materialen (houten panelen, faiencetegels, ea). Het is echter niet waarneembaar of er zich onder of tussen deze toepassing (zoals afsmeerlagen) nog andere toepassingen bevinden conform de richtlijnen voor een niet-destructief onderzoek. |

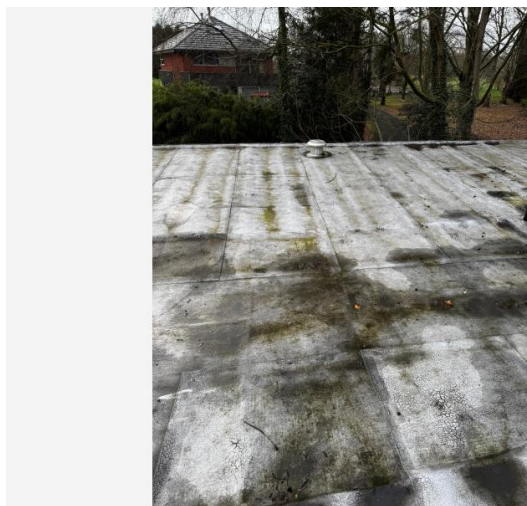
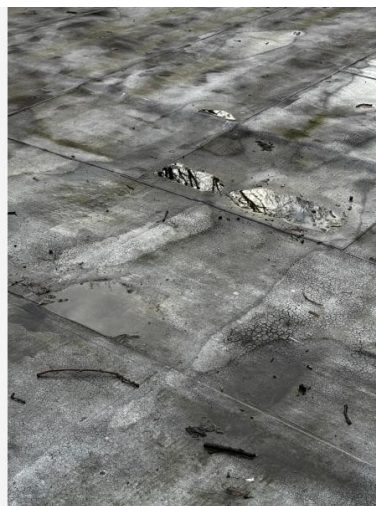
## Fiche 3: Dakbedekking hoofdgebouw (plat dak)

### Conclusie

Geen asbest

| # | Type | Referentie | Resultaat |
|---|---|---|---|
| 3.1 | Puntmonster | Ahst02 | Geen asbest |

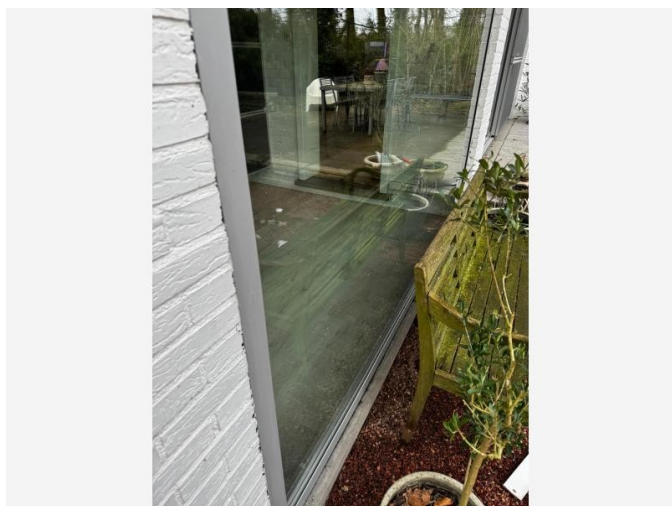
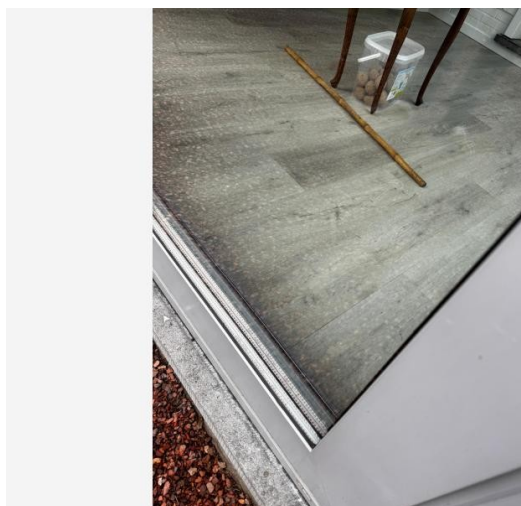
### Fiche 4: Dichtingen ramen / deuren / garage hoofdgebouw

| Beschrijving | Notitie | Terug te vinden op plannen |
|---|---|---|
| Fiche 4: Dichtingen ramen / deuren / garage hoofdgebouw | Alle ramen, deuren en garagepoort(en) bevatten niet-asbesthoudende dichtingsmaterialen zoals silicone, rubber, ea. | - |

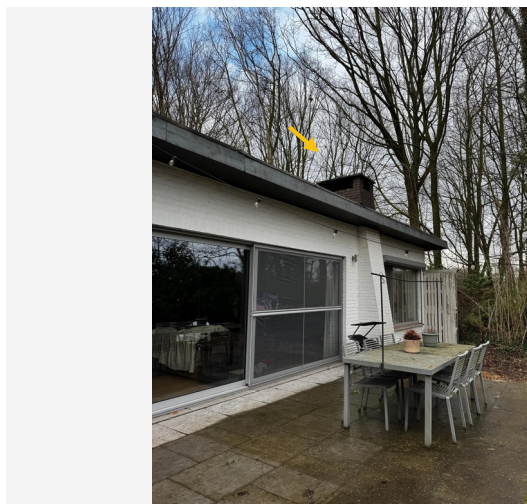
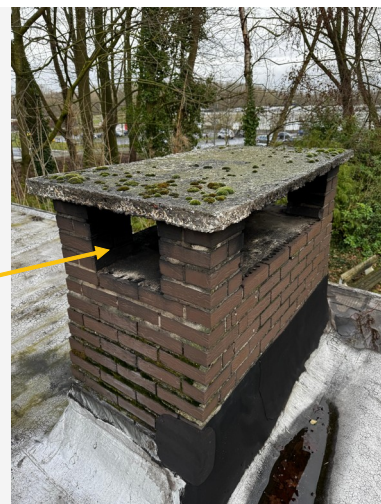
## Fiche 5: Schouwmantels (binnenzijde / bovenzijde en randopsluiting)

| Beschrijving | Notitie | Terug te vinden op plannen |
|---|---|---|
| Fiche 5: Schouwmantels (binnenzijde / bovenzijde en randopsluiting) | De schouwmantel van het hoofdgebouw betreft een gemetste schouwmantel met een betonnen deksteen. Er zijn geen vuurvaste potten in de schouwmantel waar te nemen. | - |

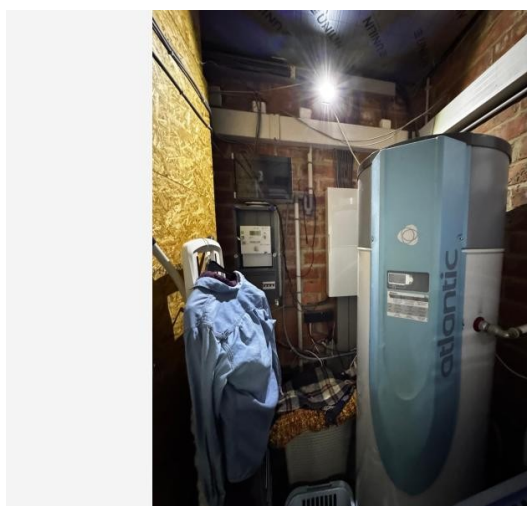
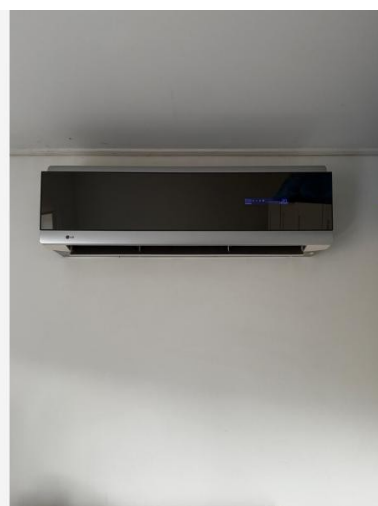
## Fiche 6: CV-installatie hoofdgebouw

| Beschrijving | Notitie | Terug te vinden op plannen |
|---|---|---|
| Fiche 6: CV-installatie hoofdgebouw | De CV-installatie betreft een warmtepomp met binnenunits. Hieraan zijn geen asbesthoudende materialen aanwezig. | - |

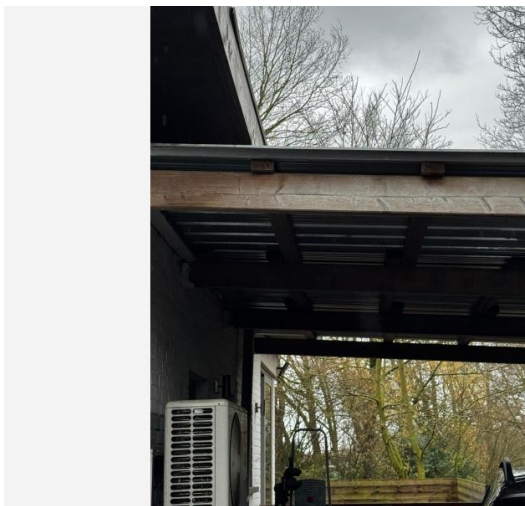
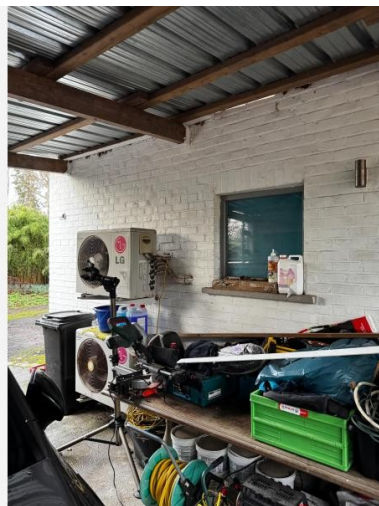
## Fiche 7: Dakbedekking aanpalende carport

| Beschrijving | Notitie | Terug te vinden op plannen |
|---|---|---|
| Fiche 7: Dakbedekking aanpalende carport | De dakbedekking van de carport bestaat uit niet-asbesthoudende materialen nl. metalen prefab panelen. | - |

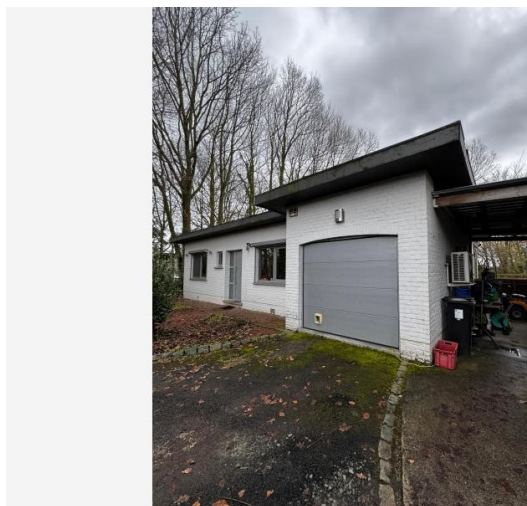
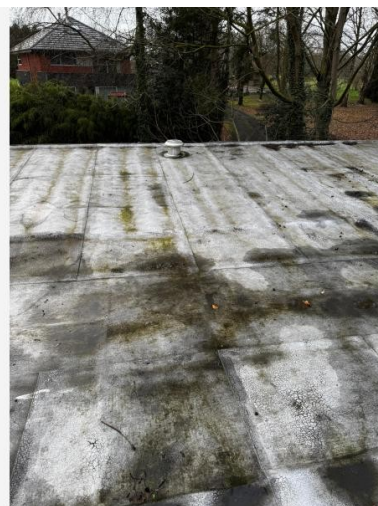
### Fiche 9: Onderdak hoofdgebouw (plat dak)

| Beschrijving | Notitie | Terug te vinden op plannen |
|---|---|---|
| Fiche 9: Onderdak hoofdgebouw (plat dak) | Wij kunnen binnen de huidige opdracht en conform het MB met het inspectieprotocol geen controle uitvoeren of er een onderdak aanwezig is en/of dit inspecteren en identificeren. Er is namelijk geen mogelijkheid om de waarneming uit te voeren naar aanleiding van het feit dat de bouwstructuur bestaat uit een plat dak en wij zonder beschadigingen aan te brengen geen toegang kunnen krijgen tot de onderdakstructuur. Dit blijft eventueel nog te verifiëren bij latere handelingen aan of renovaties van deze toepassing. | - |
