# Asbestinventarisatetest

Opperstraatz 94/11, 1770 Liedekerke

Attestnummer : 20250603-000266.000

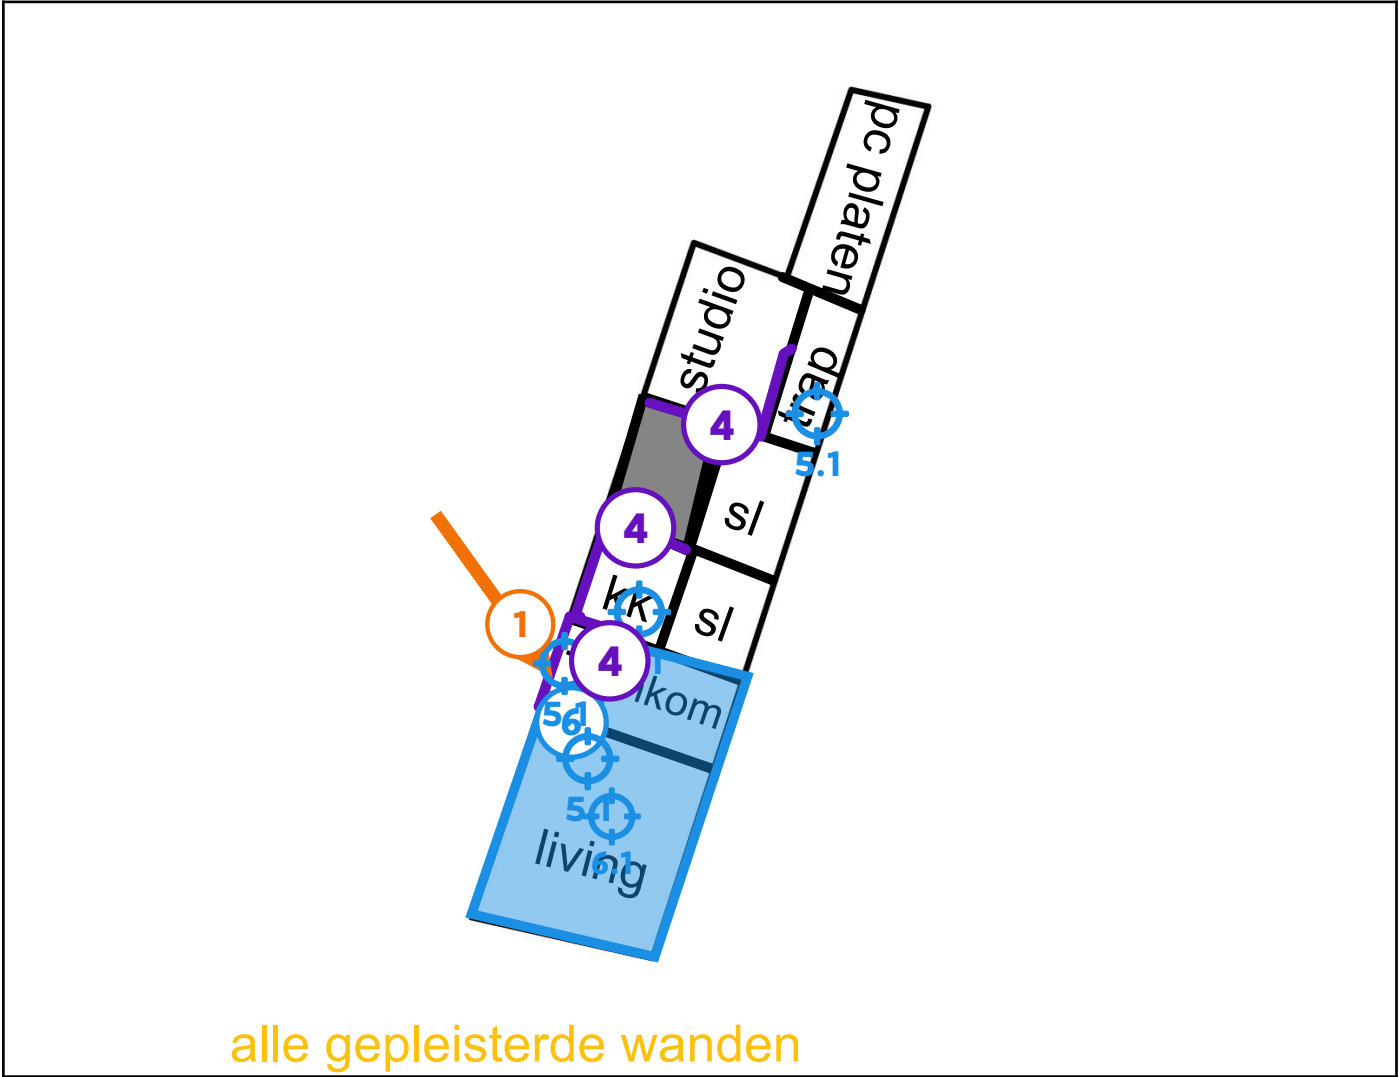
# Plan 1.1: Hoofdgebouw plan appartement

| Beschrijving | Type | Actie |
|---|---|---|
| 1. Asbest cement rookgaskanaal | Asbestmateriaal | Verwijderen |
| 4. faiancelijm achter tegels | Advies | - |

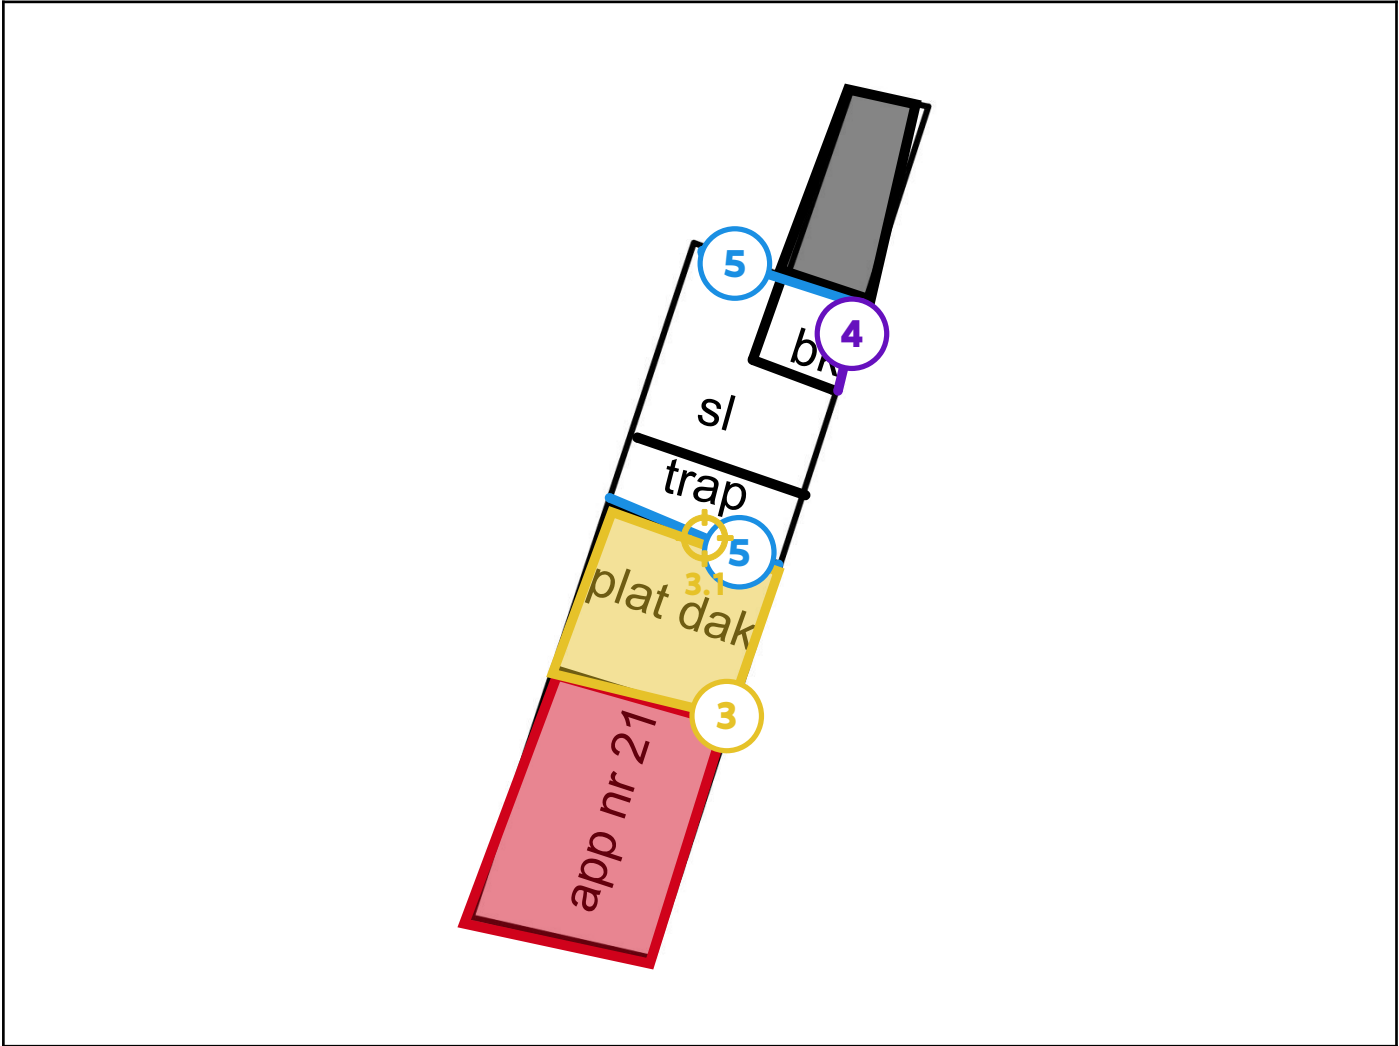
# Plan 1.2: Hoofdgebouw plan appartement 1e

| Beschrijving | Type | Actie |
|---|---|---|
| 3. roofing dak - contaminatie op roofing | Asbestmateriaal | Zorgvuldig beheren |
| 4. faiancelijm achter tegels | Advies | - |

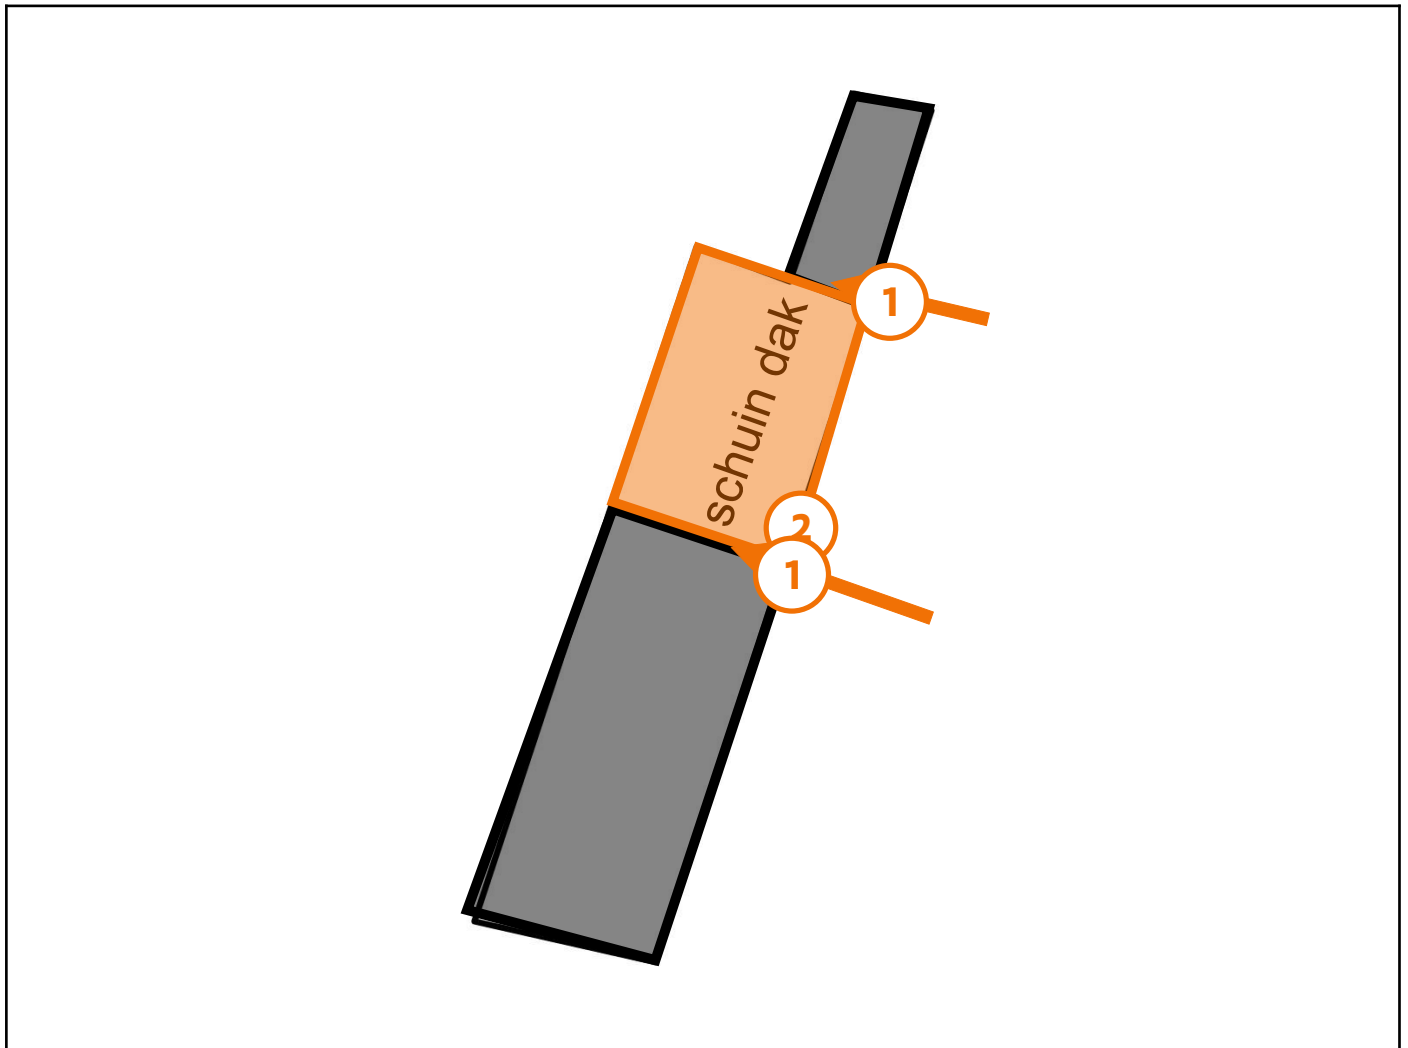
## Plan 1.3: Hoofdgebouw plan dak 1e

| Beschrijving | Type | Actie |
|---|---|---|
| 1. Asbest cement rookgaskanaal | Asbestmateriaal | Verwijderen |
| 2. Golfplaten dak | Asbestmateriaal | Verwijderen |

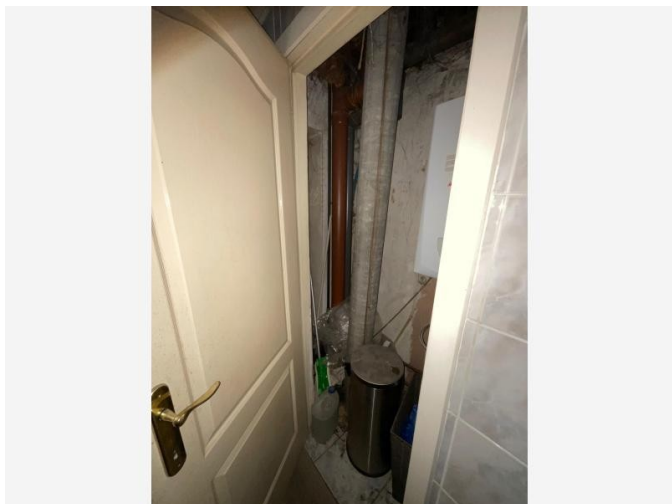
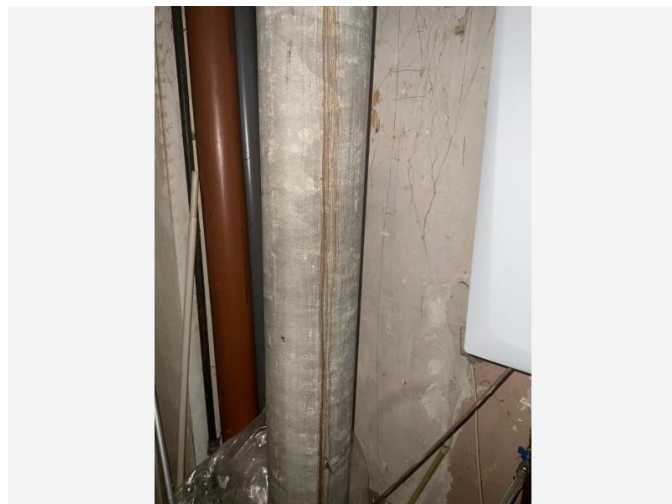
Het asbestmateriaal valt onder de mijlpaal van 2034.

Verwijderen

| Eindbeoordeling materiaalrisico | Verhoogd materiaalrisico en/of verhoogde kans op vezelvrijgave |

| Asbestsoort (vezeltype) | Crocidoliet aanwezig |
| Afschermingsgraad van het gehele materiaal | Geheel of deels (ook) vrij aan de binnenlucht |
| Toestand van het materiaal | Licht beschadigd, licht verweerd. Intact calciumsilicaatmateriaal of categorie III 'gebondenheid' |

| Beschrijving | Asbest cement rookgaskanaal |
| Opmerking | Geschatte hoeveelheid<br>Zowel binnen in stookruimte als op dak |

- Zorg voor een veilig beheer. Vermijd het beschadigen van het asbestmateriaal. Controleer de toestand jaarlijks op wijzigingen.
- Voer bijkomende staalname(s) uit.

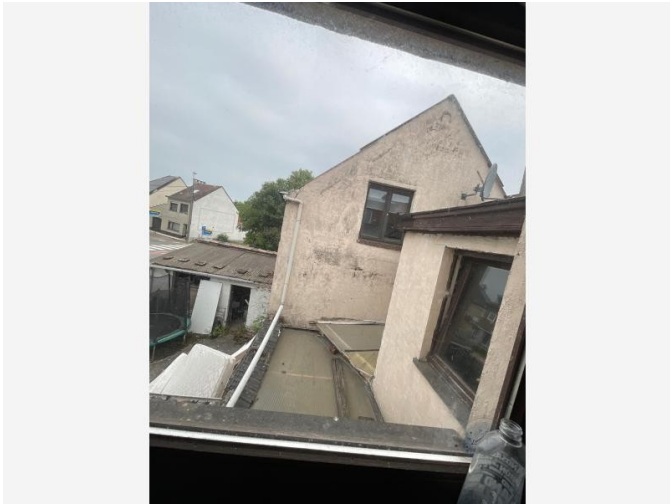
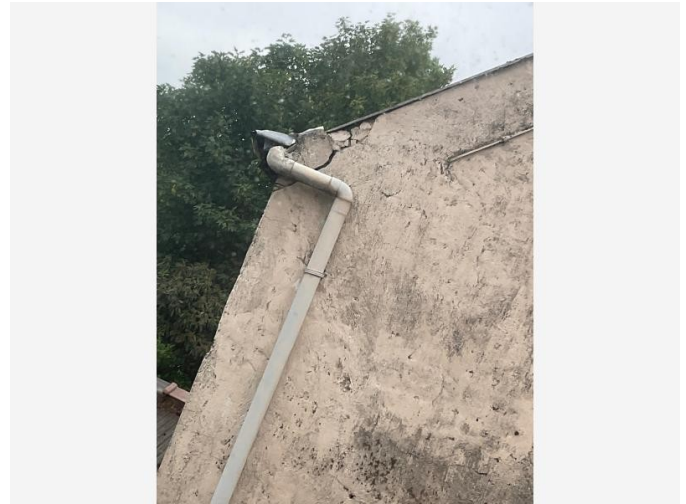
Het asbestmateriaal valt onder de mijlpaal van 2034.

Verwijderen

| Eindbeoordeling materiaalarisico | Verhoogd materiaalarisico en/of verhoogde kans op vezelvrijgave |

| Asbestsoort (vezeltype) | Crocidoliet aanwezig |
| Afschermingsgraad van het gehele materiaal | Geheel of deels vrij aan de buitenlucht |
| Toestand van het materiaal | Matig beschadigd, matig verweerd |

| Beschrijving | Golfplaten dak |

- Zorg voor een veilig beheer. Vermijd het beschadigen van het asbestmateriaal. Controleer de toestand jaarlijks op wijzigingen.
- Verwijder dit asbestmateriaal zo snel mogelijk. Volg de toestand goed op.
- Hemelwater dat afspoelt van asbestcement daken of gevels kan asbestdeeltjes bevatten. Gebruik het enkel voor gesloten circuits (bv. spoelen toiletten). Reinig na het vervangen van het dak of de gevel de dakgoten en regenwaterput of -ton om asbesthoudend sediment of slib te verwijderen
- Voer bijkomende staalname(s) uit.

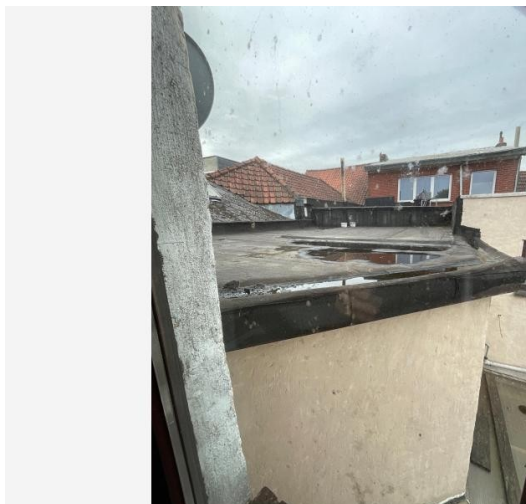
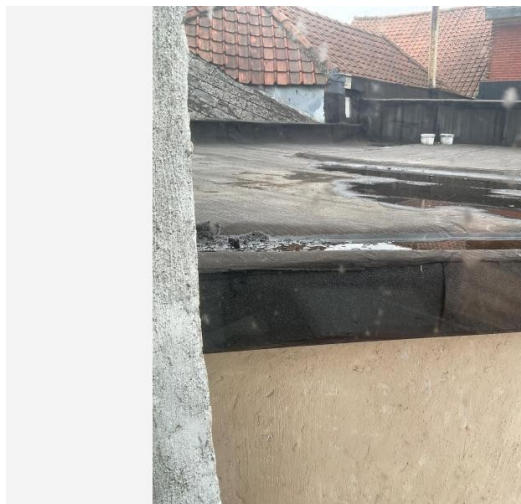
Het asbestmateriaal valt onder de mijlpaal van 2040.

Zorgvuldig beheren

| Eindbeoordeling materiaalrisico | Laag materiaalrisico en/of verlaagde kans op vezelvrijgave |

| Asbestsoort (vezeltype) | Alleen chrysotiel |
| Toestand van het materiaal | Licht beschadigd, licht verweerd. Intact calciumsilicaatmateriaal of categorie III 'gebondenheid' |

| # | Type | Referentie | Resultaat |
|---|---|---|---|
| 3.1 | Puntmonster | mm03 | Chrysotiel |

| Beschrijving | roofing dak - contaminatie op roofing |
| Opmerking | <p>Geschatte hoeveelheid.</p> <p>Enkel de bovenste laag werd gecontroleerd. De uitslag kan dus geen uitspraak doen over ondergelegen lagen.</p> <p>De Roofing zelf is niet asbest houdend. Er werd een contaminatie teruggevonden op deze roofing afkomstig van een nabijgelegen asbest bron.</p> |

- Zorg voor een veilig beheer. Vermijd het beschadigen van het asbestmateriaal. Controleer de toestand jaarlijks op wijzigingen.
- Hemelwater dat afspoelt van asbestcement daken of gevels kan asbestdeeltjes bevatten. Gebruik het enkel voor gesloten circuits (bv. spoelen toiletten). Reinig na het vervangen van het dak of de gevel de dakgoten en regenwaterput of -ton om asbesthoudend sediment of slib te verwijderen

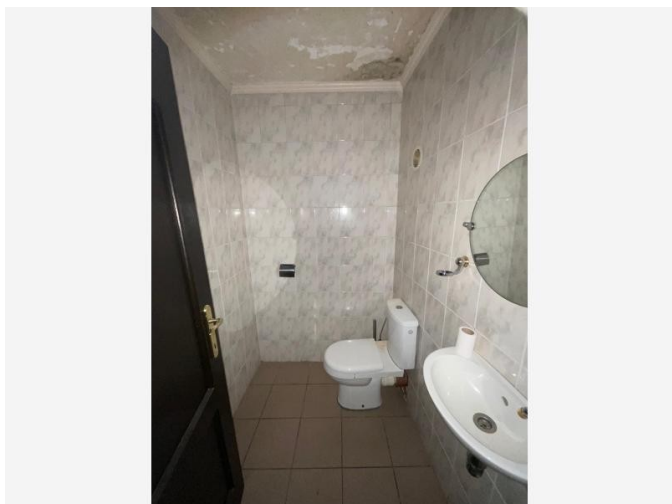
Achter de tegels bevindt zich faiancelijm. Deze moet volgens het IP verplicht bemonsterd worden. Tijdens de inspectie heeft de inspecteur geen faiancelijm aangetroffen, maar heeft hij wel een sterk vermoeden dat zich deze achter de tegels bevindt. Let op bij werken aan deze plaatsen. Faiancelijm kon vroeger asbesthoudend zijn. Een bijkomend onderzoek is aangeraden indien er werken gepland zijn.

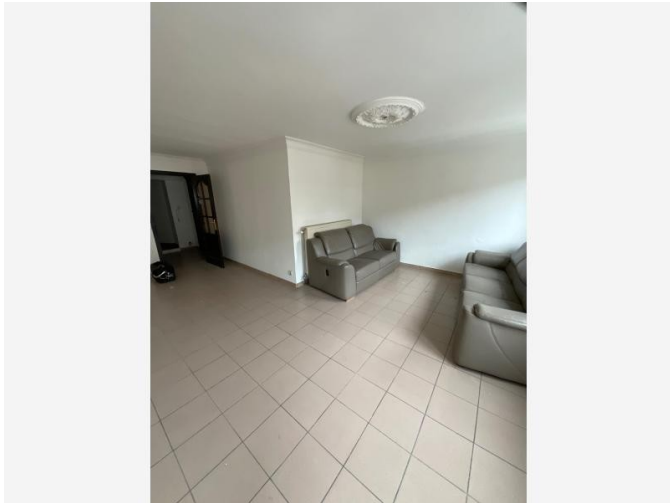
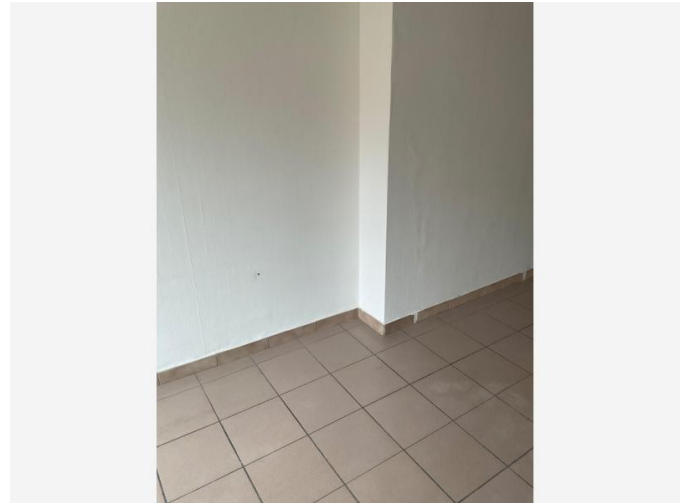
## Fiche 5: pleisterwerk wanden

Geen asbest

| # | Type | Referentie | Resultaat |
|---|---|---|---|
| 5.1 | Mengmonster | mm01 | Geen asbest |

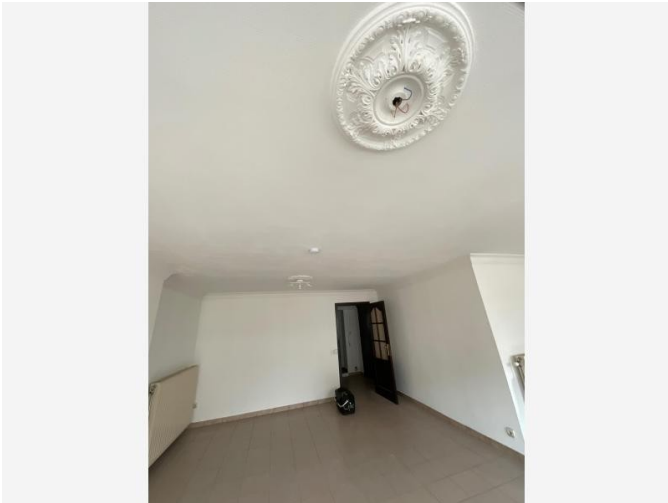
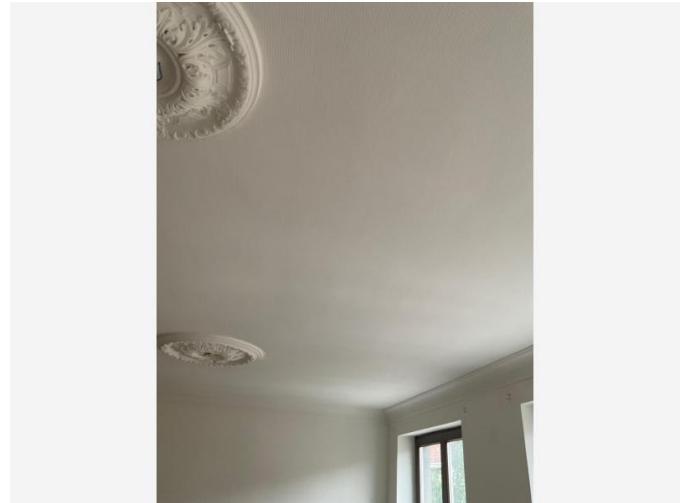
## Fiche 6: pleisterwerk plafond

Geen asbest

| # | Type | Referentie | Resultaat |
|---|---|---|---|
| 6.1 | Mengmonster | mm02 | Geen asbest |
