# Asbestinventarisatattest

Boskouterstraat 86, 9420 Erpe-Mere

Attestnummer : 20260302-000158.000

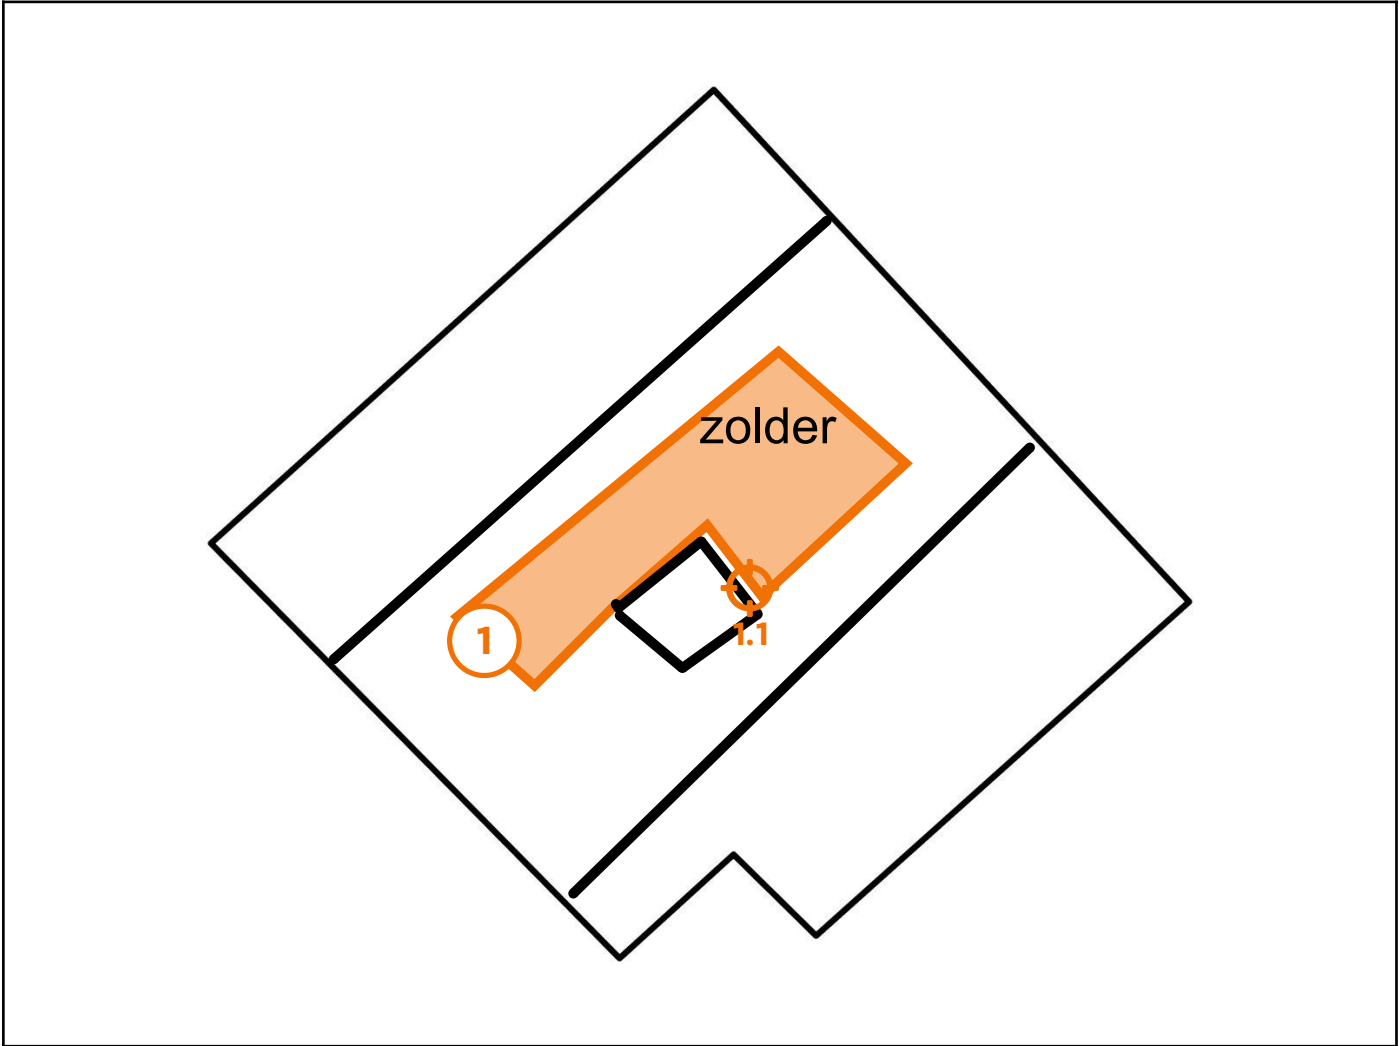
# Plan 1.5: Hoofdgebouw plan zolder

| Beschrijving | Type | Actie |
|---|---|---|
| 1. Vloerzeil | Asbestmateriaal | Verwijderen |

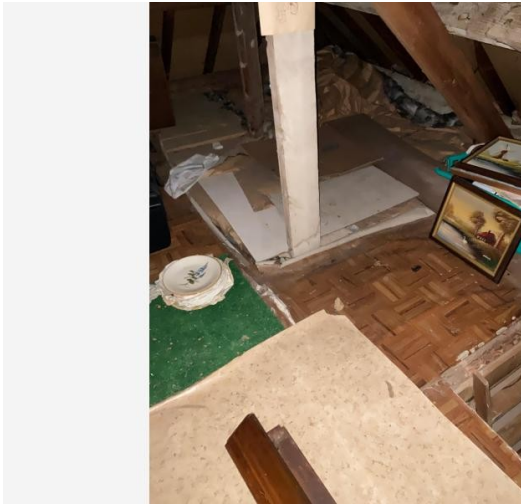
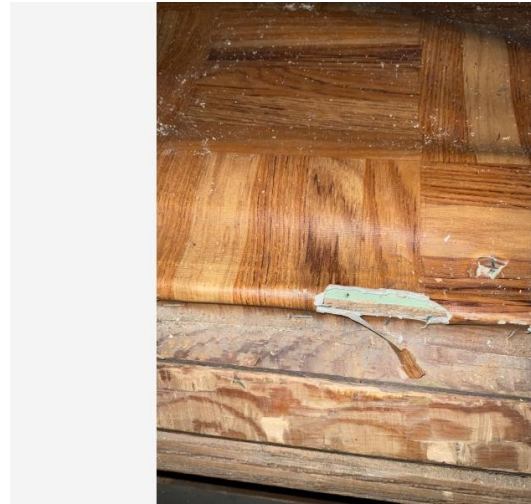
| Eindbeoordeling materiaalrisico | Verhoogd materiaalrisico en/of verhoogde kans op vezelvrijgave |

| Gebondenheid | Categorie 2: niet-hechtgebonden met matrix |
| Asbestsoort (vezeltype) | Alleen chrysotiel |
| Asbestconcentratie | Hoog ( $\geq 50\%$ ) |
| Afschermingsgraad van het gehele materiaal | Geheel of deels (ook) vrij aan de binnenlucht |
| Toestand van het materiaal | Licht beschadigd, licht verweerd. Intact calciumsilicaatmateriaal of categorie III 'gebondenheid' |

| # | Type | Referentie | Resultaat |
|---|---|---|---|
| 1.1 | Puntmonster | Mm2 | Chrysotiel |

| Beschrijving | Vloerzeil |
| Hoeveelheid (oppervlakte - aantal) | • 15,00 m <sup>2</sup> - 1 stuk |

Het asbestmateriaal valt onder de mijlpaal van 2034.

- Zorg voor een veilig beheer. Vermijd het beschadigen van het asbestmateriaal. Controleer de toestand jaarlijks op wijzigingen.
- Verwijder dit asbestmateriaal zo snel mogelijk. Volg de toestand goed op.

- Hermetische zone (erkend asbestverwijderaar)  
Vanwege het verlijmd karakter en gelet op het feit dat deze toepassing losgebonden asbest bevat. Kan deze toepassing enkel verwijderd worden door middel van een hermetische zone.

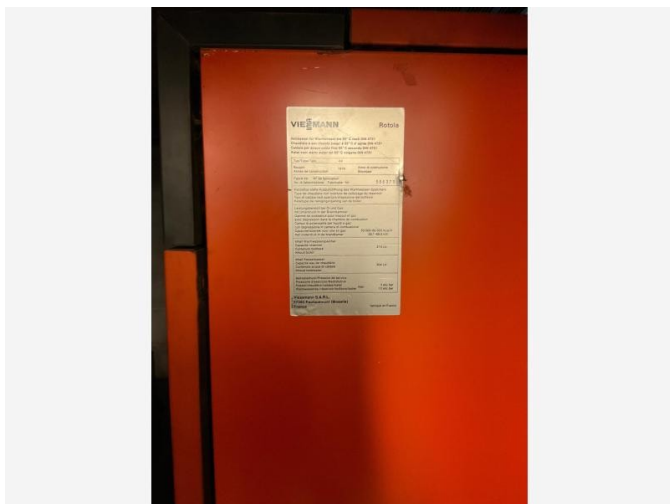
#### Permanente beperking

**Reden:** Er is geen volledige risicobeoordeling mogelijk

**Uitleg van de asbestdeskundige:** Langs de buitenkant werd aan de ketel geen asbest aangetroffen. Aangezien de ketel van voor 2001 is, kan er mogelijks langs de binnkant van de ketel nog asbesthoudend materiaal aanwezig zijn.

| (Asbest)materiaal | Pakking, dichting |
| Karakterisatie | Asbest (verdacht) |

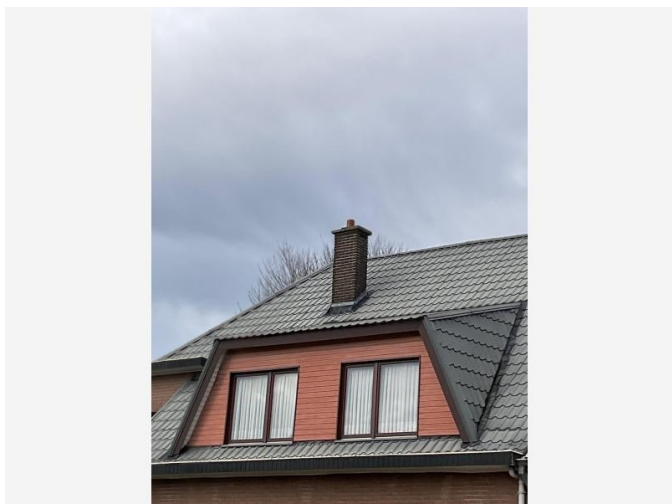
#### Tijdelijke beperking

**Reden:** Het te onderzoeken materiaal situeert zich hoger dan 3,50 m te rekenen vanaf een veilige ondergrond

**Uitleg van de asbestdeskundige:** De binnekant van de schouw is niet inspecteerbaar, aan de buitenkant van de schouw werd zichtbaar geen asbest aangetroffen. Bij werken in of aan de schouw extra aandacht besteden, hier kan zich mogelijks nog asbest schuilhouden. De inspecteur kon dit tijdens zijn bezoek niet vaststellen, daar deze handelingen onder een destructieve handeling zou vallen.

| (Asbest)materiaal | Rookgaskanaal |
| Karakterisatie | Asbest (verdacht) |

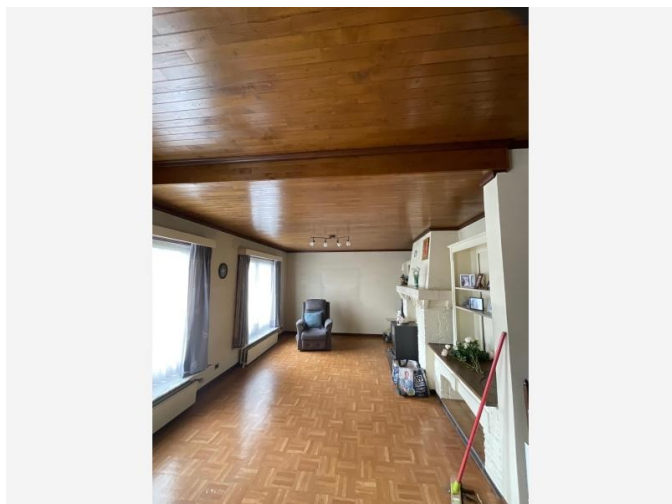
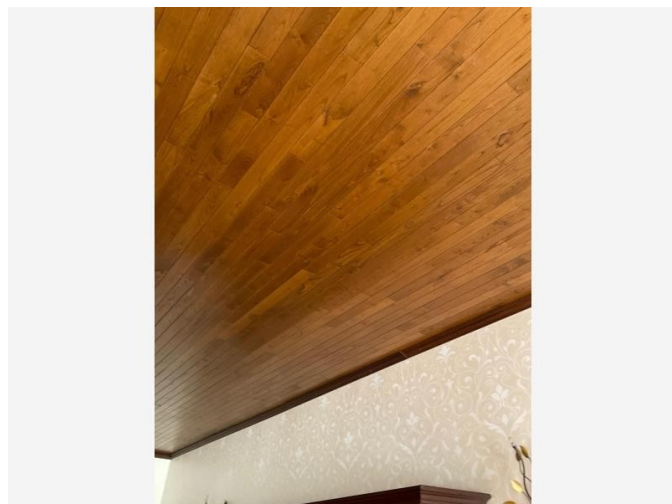
Niet asbest verdacht type plafondplaat. Er kan geen uitspraak gedaan worden over mogelijks achterliggende lagen

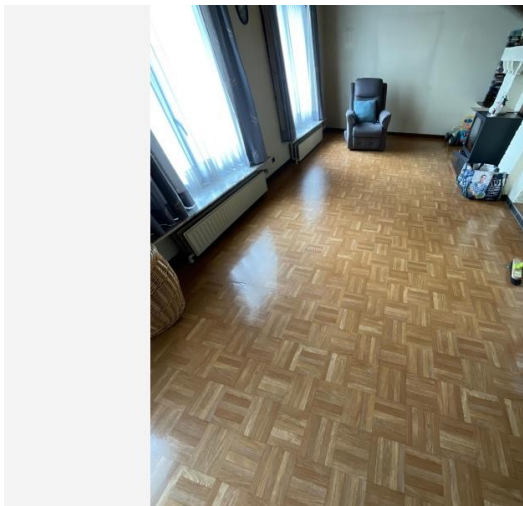
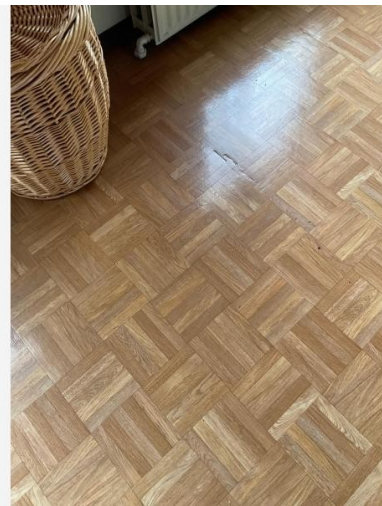
Dit type vloerzeil is niet asbest verdacht.

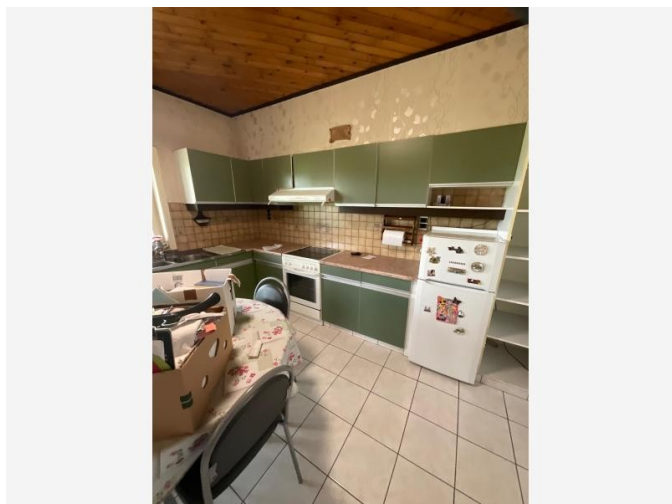
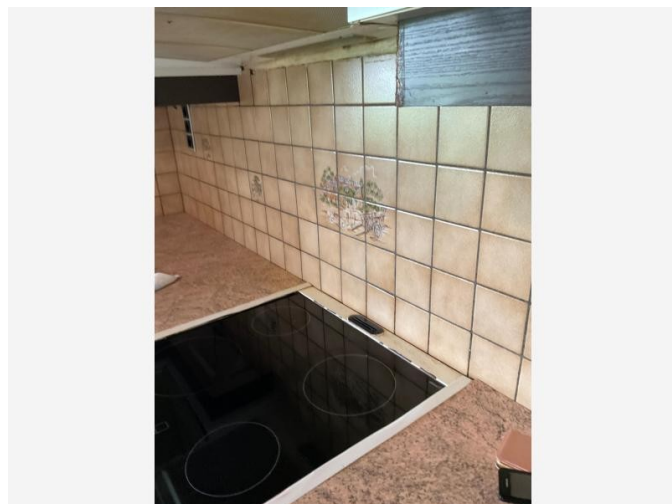
Volgens het IP moeten lijmlagen steeds bemonsterd worden. De inspecteur kon tijdens zijn bezoek geen lijmlagen vaststellen. Echter is er een redelijk vermoeden dat achter de tegels zich een lijmlaag zou bevinden. Indien blijkt tijdens werken dat zich hier een lijmlaag bevindt, is extra staalname aangewezen.

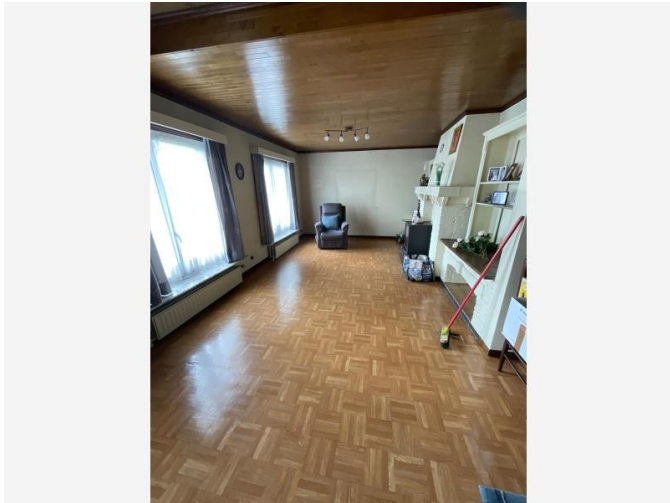
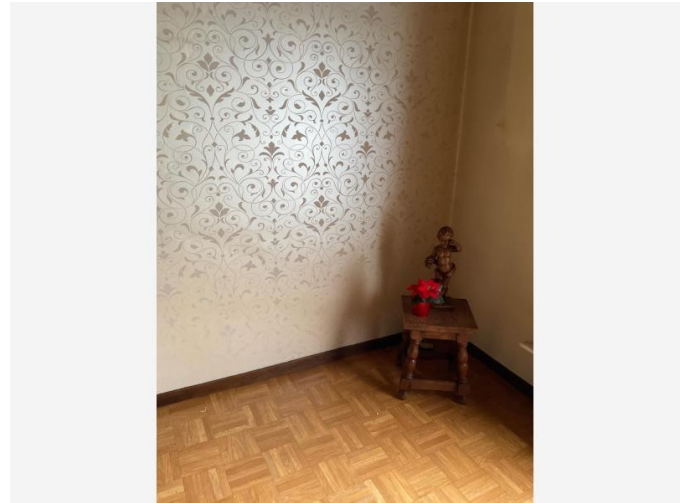
## Fiche 7: pleisterwerk wanden

Geen asbest

| # | Type | Referentie | Resultaat |
|---|---|---|---|
| 7.1 | Mengmonster | mm01 | Geen asbest |

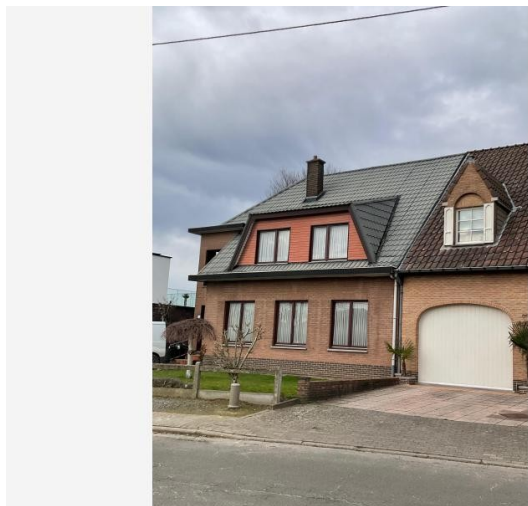
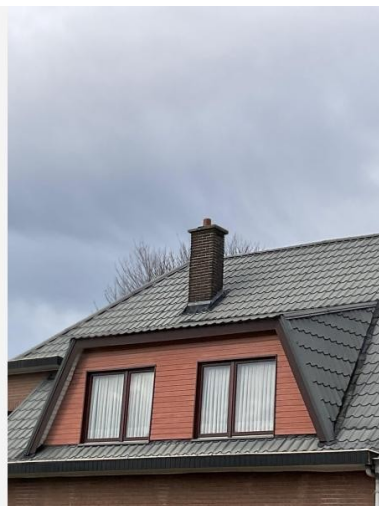
## Fiche 9: Dak type: metalen dak

| Beschrijving | Notitie | Terug te vinden op plannen |
|---|---|---|
| Fiche 9: Dak type: metalen dak | Dit dak type is niet asbest verdacht. Let op, hier kunnen mogelijks nog andere lagen liggen zoals singels of leien | Plan 1.3: Hoofdgebouw plan dak |

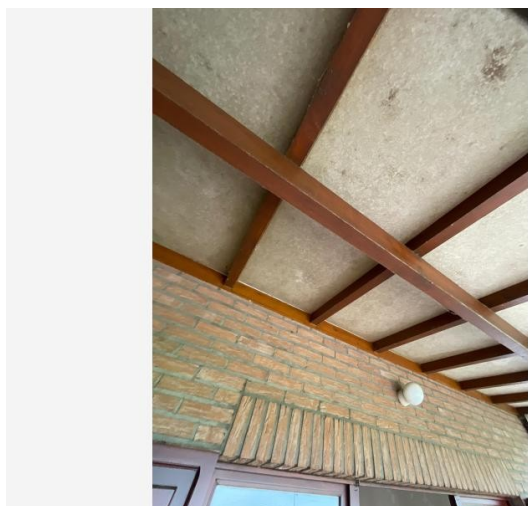
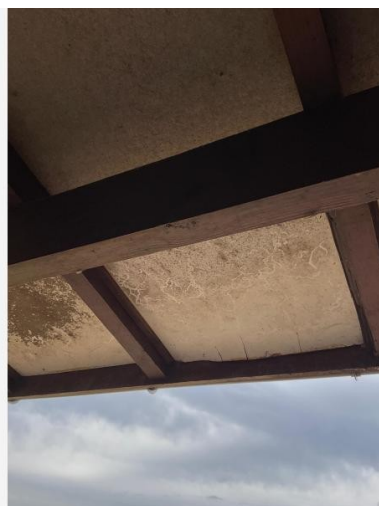
## Fiche 10: Onderdak type: vezelplaat

| Beschrijving | Notitie | Terug te vinden op plannen |
|---|---|---|
| Fiche 10: Onderdak type: vezelplaat | Dit onderdak type is niet asbest verdacht. (Deze zijn steekproefsgewijs vastgesteld en kunnen, indien de vaststelling dit niet toeliet, geen uitspraak doen over het volledige onderdak. ) | Plan 1.3: Hoofdgebouw plan dak |
