# Asbestinventarisatetest

Frédéric Van der Nootstraat 6A, 9300 Aalst

Attestnummer : **20260313-000457.000**

Uitgegeven op : **13.03.2026**

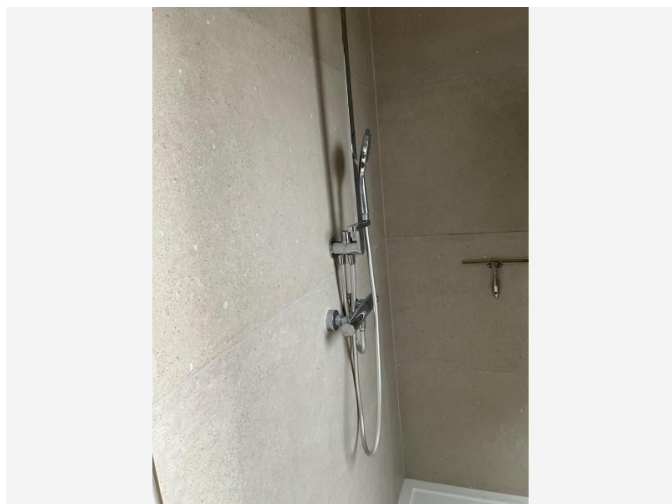
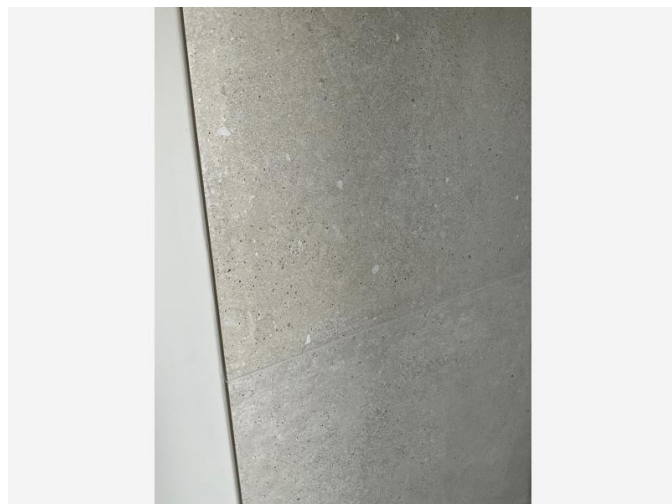
### Informatie over een materiaal dat de asbestdeskundige niet kan waarnemen of vaststellen

De faiencelijm kon niet getest worden zonder de tegels zelf te beschadigen.

Bijkomend destructief onderzoek is nodig.

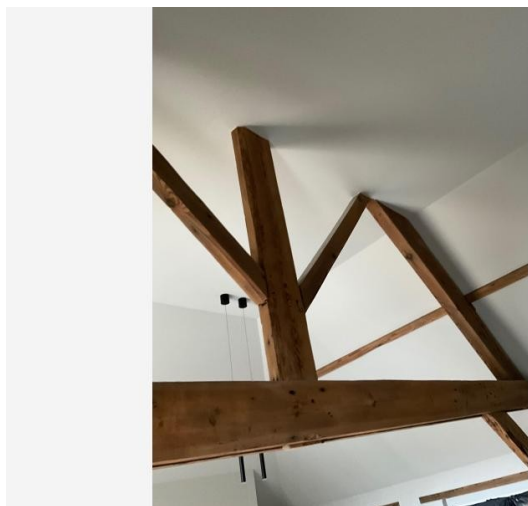
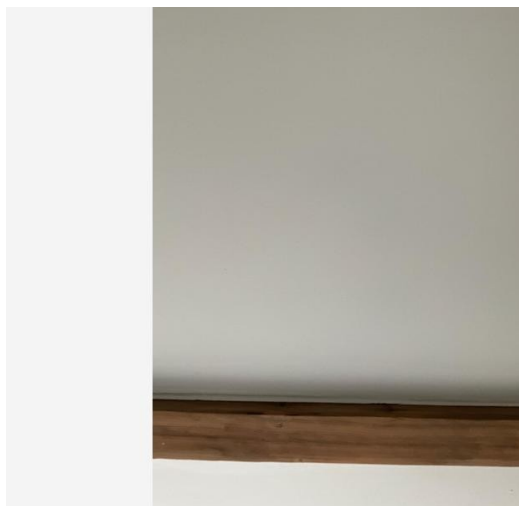
De plafonds zijn verlaagd met hout/gipsplaat/pvc en dus niet asbestverdacht.

Het is echter mogelijk dat hierachter wel nog pleisterwerk of een andere asbestverdachte toepassing aanwezig is, dit kon niet getest worden in een niet-destructief onderzoek.

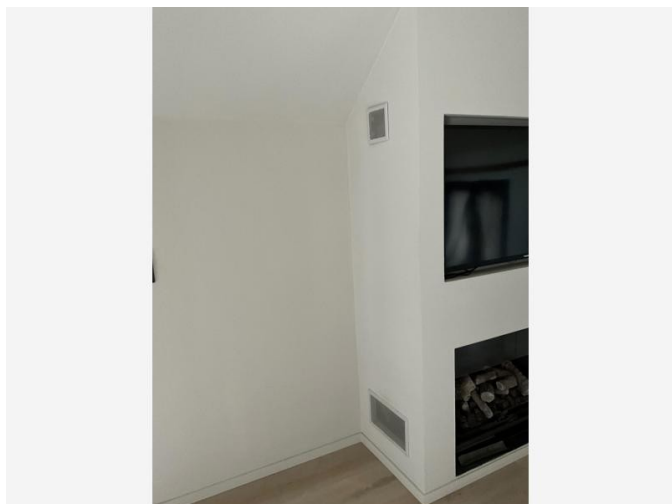
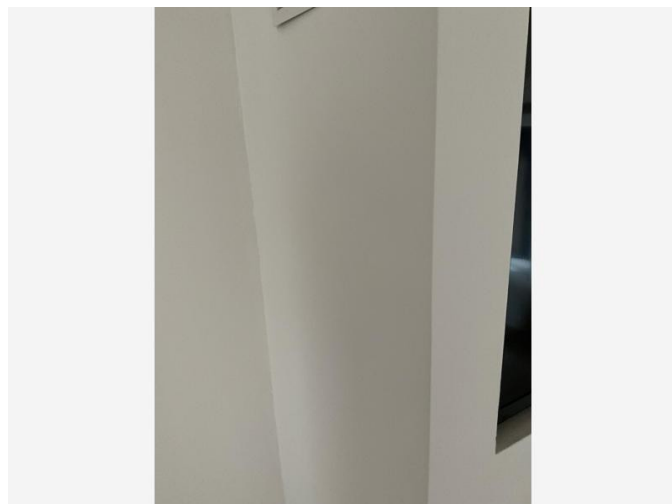
alle wanden en plafonds werden auditief onderzocht.

Tenzij verder gespecificeerd in specifieke bronfiches, werden er geen asbestverdachte toepassingen vastgesteld in de muren en plafonds.

Het is echter steeds mogelijk dat alsnog asbesthoudende materialen verwerkt zijn in muren of wanden die tijdens het onderzoek niet vastgesteld werden.

Bijkomend destructief onderzoek kan hier uitsluitsel bieden.

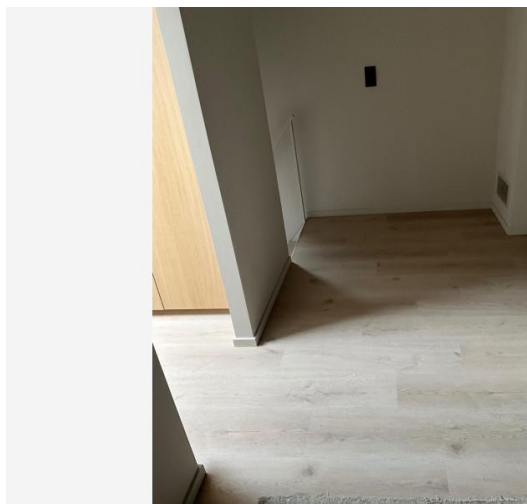
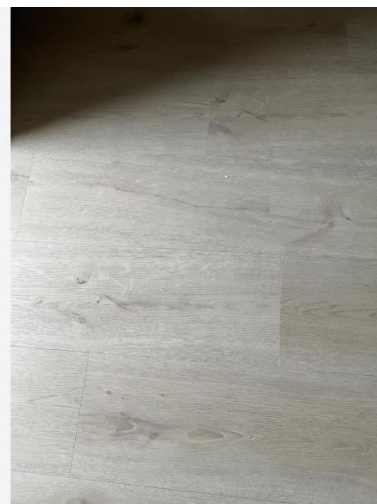
De vloerebekledingen/tegels zijn niet asbest verdacht.

Het is goed mogelijk dat er nog oude vloerbekleding/tegels onder de huidige verborgen zitten.

De deskundige kan geen uitspraak doen over mogelijk asbestverdachte de onderliggende materialen, dit behoort tot een destructief onderzoek

Deze werden niet getest. Bijkomend onderzoek bij renovaties is aangewezen.

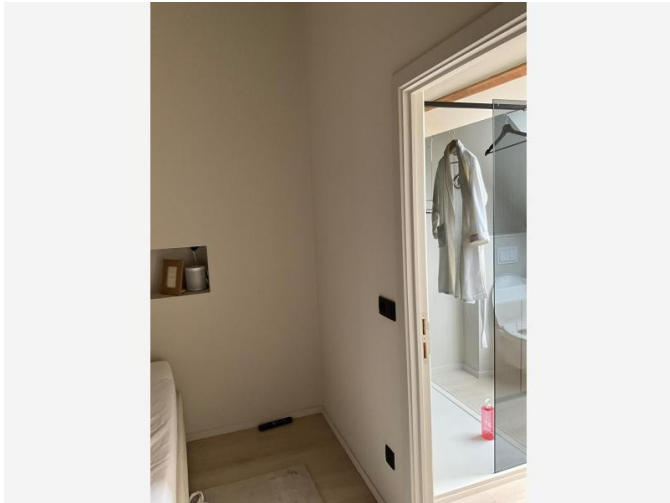
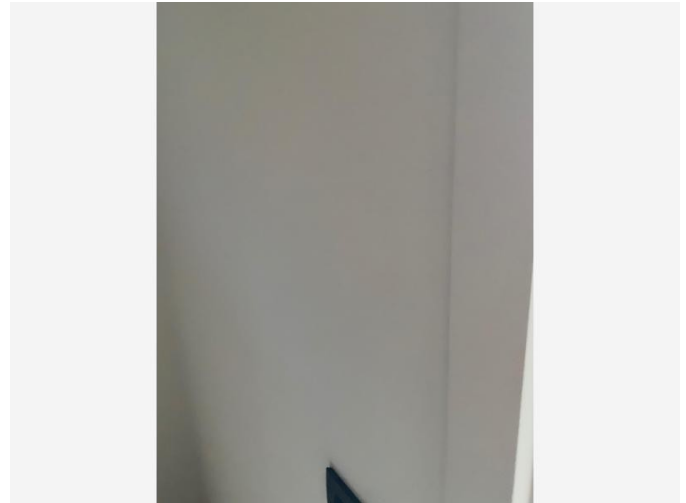
Er zijn valse wanden aanwezig uit hout/gipsplaat/pvc en dus niet asbestverdacht.

Het is echter mogelijk dat hierachter wel nog pleisterwerk of een andere asbestverdachte toepassing aanwezig is, dit kon niet getest worden in een niet-destructief onderzoek.

Er zijn valse wanden aanwezig uit hout/pvc/gipsplaat en worden als niet asbest verdacht beschouwd, info: (indien de gipsplaten geplaatst zijn in de jaren 70 kan de vulpasta tussen de platen asbest bevatten, dit is zeer moeilijk te detecteren indien deze overschilderd of behangen zijn.)

De deskundige kan ook geen uitspraak doen over achterliggend asbest verdacht materiaal die zich mogelijk achter deze wanden bevinden, dit kon niet getest worden in een niet destructief onderzoek

Bij werken dient men de voegnaden op te sporen en hiervan een staal te nemen ( !!! enkel bij gipsplaten van de jaren 70 !!!! )

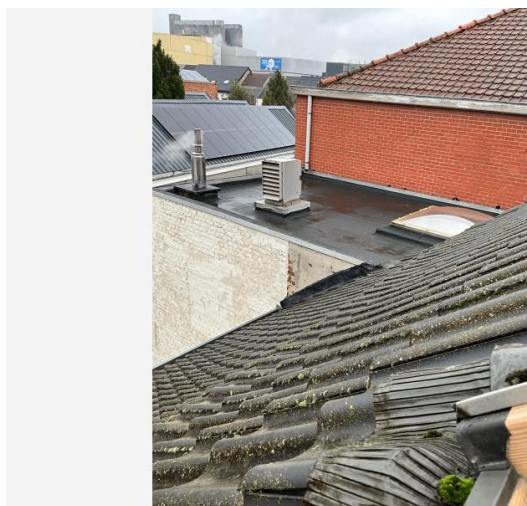
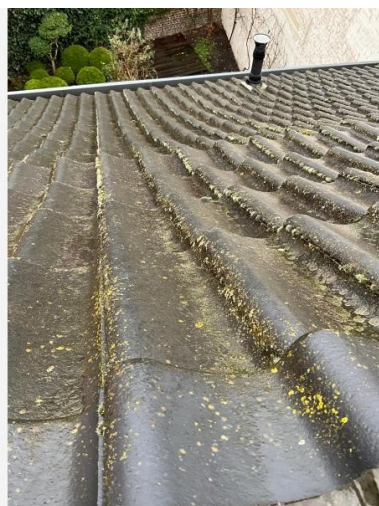
## Fiche 6: 214 pannen, natuurleien,... dakbedekking

| Beschrijving | Notitie | Terug te vinden op plannen |
|---|---|---|
| Fiche 6: 214 pannen, natuurleien,... dakbedekking | <p>De dakbedekking van de schuine daken is niet-asbestverdacht.</p> <p>Het is echter mogelijk dat hierachter wel een andere asbestverdachte toepassing aanwezig is, dit kon niet getest worden in een niet-destructief onderzoek.</p> | Plan 1.1: Dak |

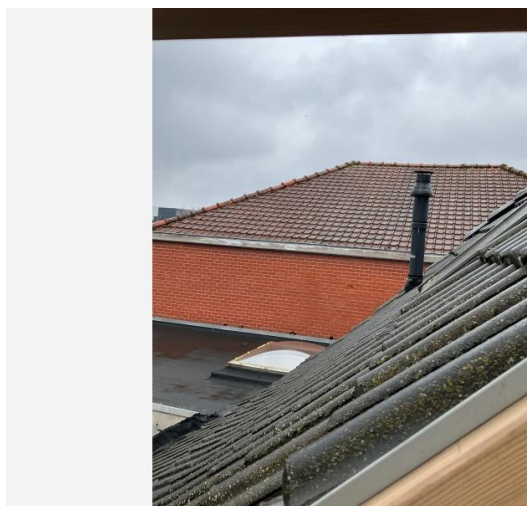
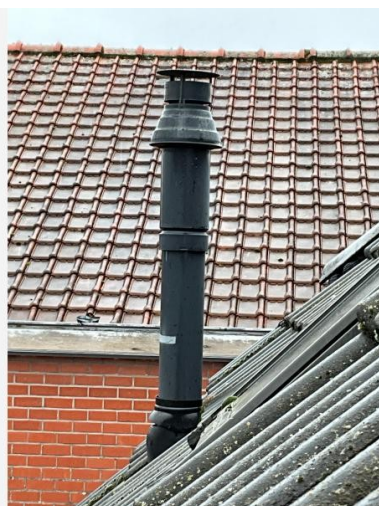
## Fiche 7: 216 rookgaskanalen

| Beschrijving | Notitie | Terug te vinden op plannen |
|---|---|---|
| Fiche 7: 216 rookgaskanalen | De rookgaskanalen zijn van INOX of niet-asbestverdachte kunststof of een ander, niet-asbestverdacht materiaal. | Plan 1.1: Dak |

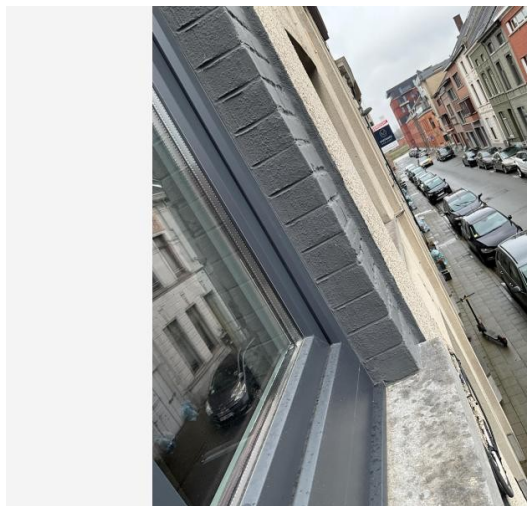
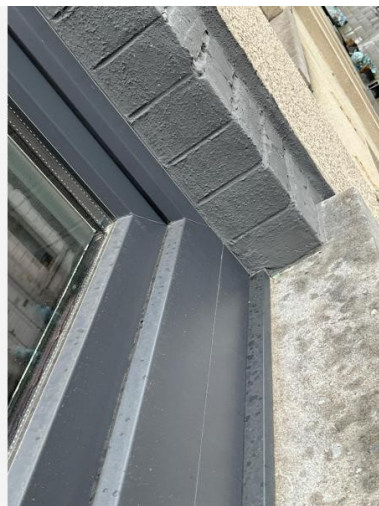
## Fiche 8: 203 Kit aan schrijnwerk tussen de muur en het profiel

| Beschrijving | Notitie | Terug te vinden op plannen |
|---|---|---|
| Fiche 8: 203 Kit aan schrijnwerk tussen de muur en het profiel | <p>De kit aan de vensters is te recent om asbest verdacht te zijn.</p> <p>De kit is veerkrachtig en soepel, dit is een indicatie dat dit materiaal niet asbest verdacht is.</p> <p>De deskundige kan enkel een oordeel vormen over de zichtbare delen van de kit, achterliggende lagen of materialen kunnen nog voorkomen, let hierbij op bij verwijdering. Draag daarom steeds de nodige PBM's bij verwijderingswerken en laat stalen nemen bij twijfel indien men nog oude harde mastiek tegenkomt na verwijdering</p> | <p>Plan 1.3: Niveau 2 kopie</p> <p>Plan 1.4: Niveau 1</p> <p>Plan 1.6: Gelijkvloers</p> |

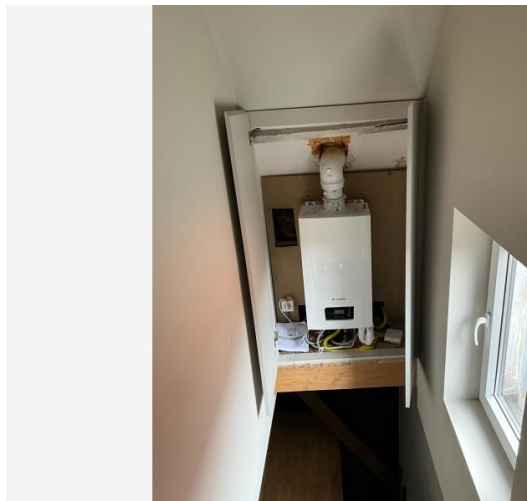
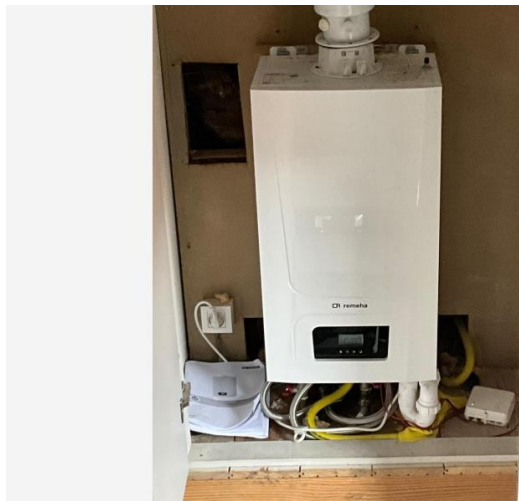
## Fiche 9: 205 brander centrale verwarming

| Beschrijving | Notitie | Terug te vinden op plannen |
|---|---|---|
| Fiche 9: 205 brander centrale verwarming | De brander van de centrale verwarming is niet-asbestverdacht. | Plan 1.2: Niveau 2 |

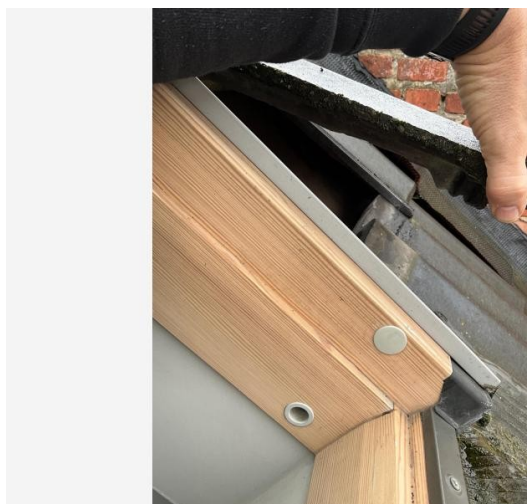
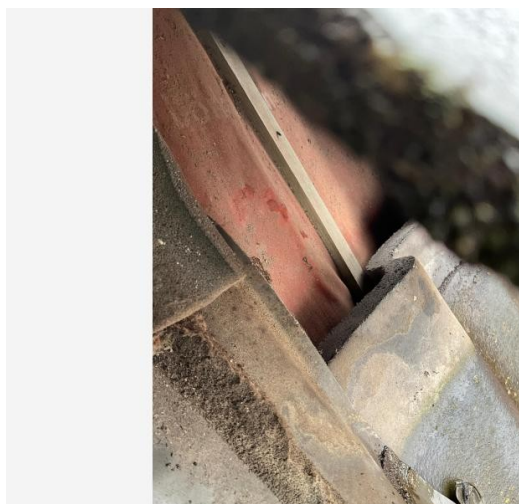
## Fiche 10: 215 onderdak

| Beschrijving | Notitie | Terug te vinden op plannen |
|---|---|---|
| Fiche 10: 215 onderdak | Er is geen (asbestverdacht) onderdak aanwezig. | Plan 1.1: Dak |

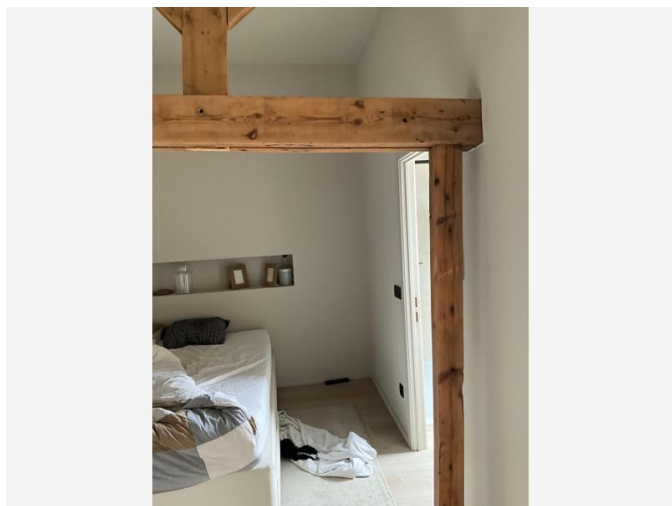
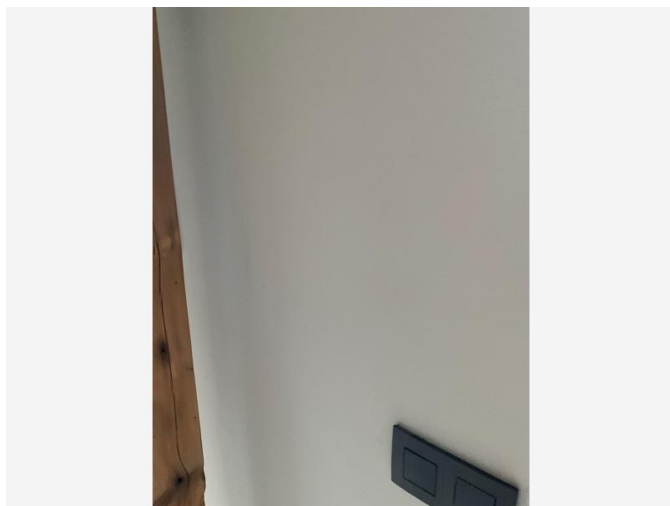
### Fiche 13: 209 geen pleisterwerk aanwezig

| Beschrijving | Notitie | Terug te vinden op plannen |
|---|---|---|
| Fiche 13: 209 geen pleisterwerk aanwezig | Er is in het inspectiegebied geen pleisterwerk aangetroffen. | - |
