# Asbestinventarisatetest

Geraardsbergsestraat 190A, 9300 Aalst

Attestnummer : 20260313-000455.000

Uitgegeven op : 13.03.2026

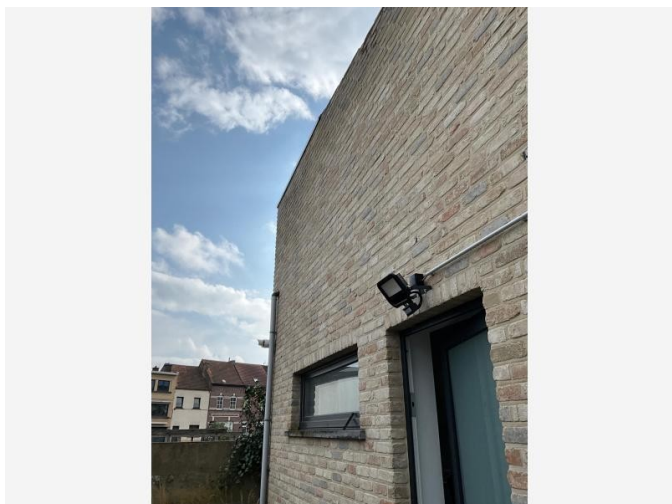
*Situeringfoto*

**Reden:** Het te onderzoeken materiaal situeert zich hoger dan 3,50 m te rekenen vanaf een veilige ondergrond

**Uitleg van de asbestdeskundige:** Het dak is te hoog om veilig te bereiken vanop een vaste ondergrond.

Er is ook geen correcte beoordeling mogelijk via de binnenkant.

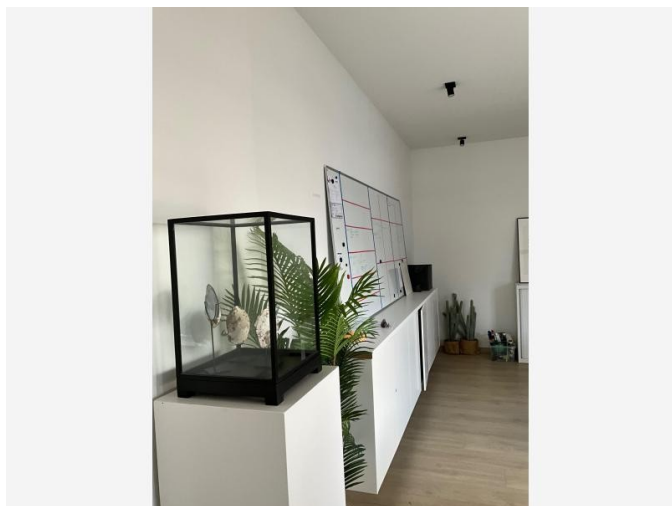
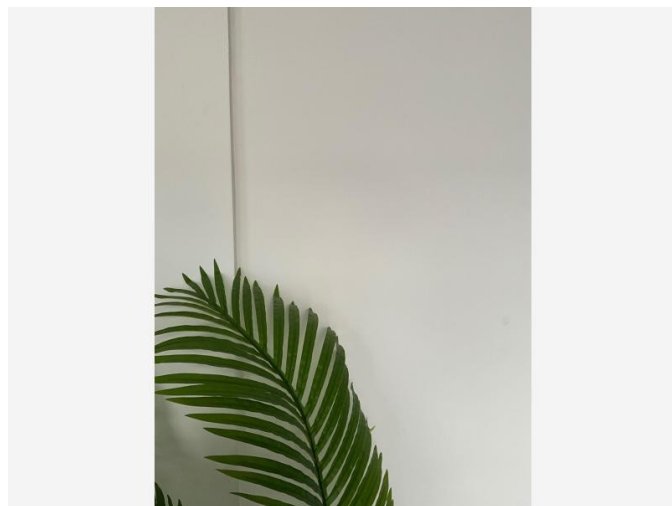
Er zijn valse wanden aanwezig uit hout/gipsplaat/pvc en dus niet asbestverdacht.

Het is echter mogelijk dat hierachter wel nog pleisterwerk of een andere asbestverdachte toepassing aanwezig is, dit kon niet getest worden in een niet-destructief onderzoek.

Er zijn valse wanden aanwezig uit hout/pvc/gipsplaat en worden als niet asbest verdacht beschouwd,

info: (indien de gipsplaten geplaatst zijn in de jaren 70 kan de vulpasta tussen de platen asbest bevatten, dit is zeer moeilijk te detecteren indien deze overschilderd of behangen zijn.)

De deskundige kan ook geen uitspraak doen over achterliggend asbest verdacht materiaal die zich mogelijk achter deze wanden bevinden, dit kon niet getest worden in een niet destructief onderzoek

Bij werken dient men de voegnaden op te sporen en hiervan een staal te nemen ( !!! enkel bij gipsplaten van de jaren 70 !!!! )

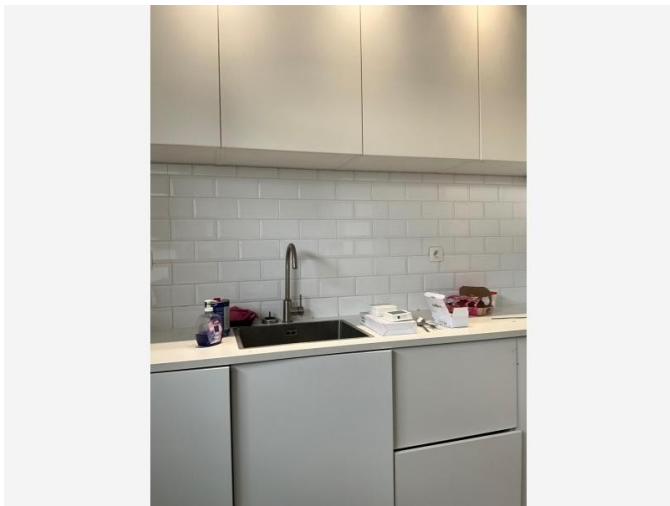
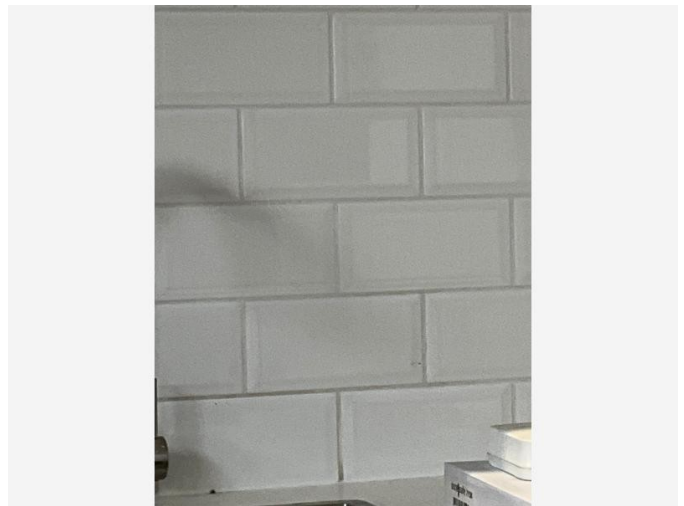
De faiencelijm kon niet getest worden zonder de tegels zelf te beschadigen.

Bijkomend destructief onderzoek is nodig.

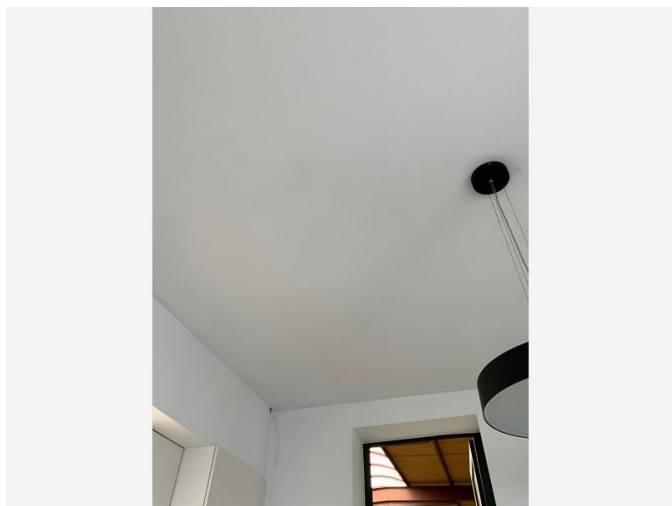
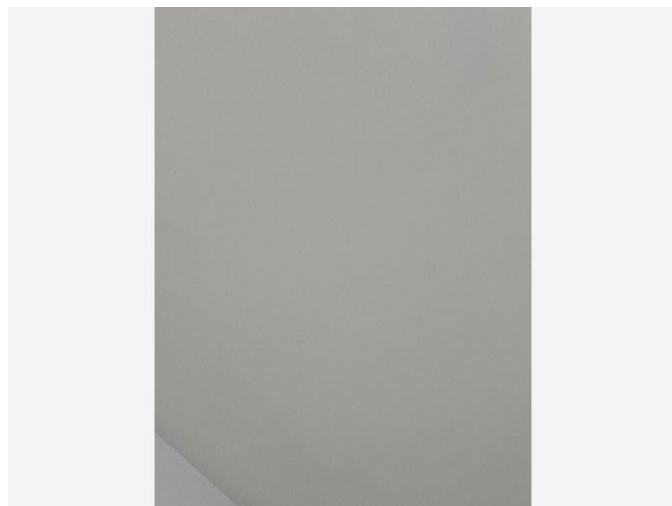
De plafonds zijn verlaagd met hout/gipsplaat/pvc en dus niet asbestverdacht.

Het is echter mogelijk dat hierachter wel nog pleisterwerk of een andere asbestverdachte toepassing aanwezig is, dit kon niet getest worden in een niet-destructief onderzoek.

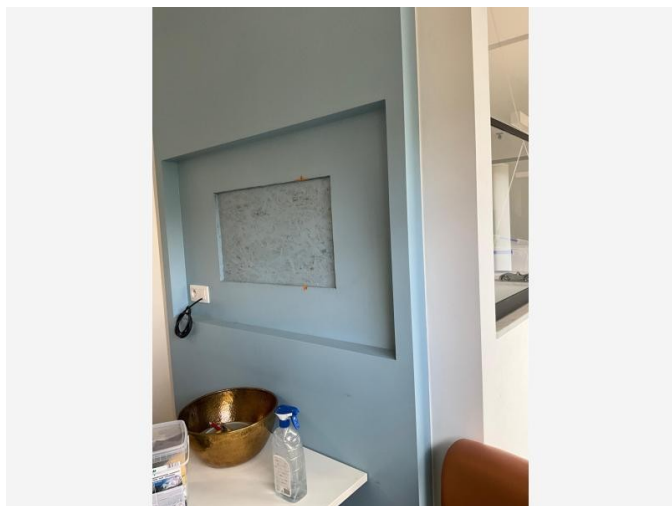
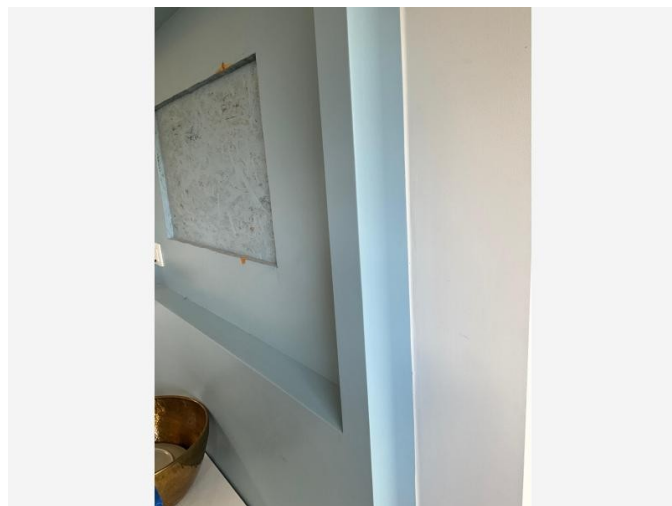
alle wanden en plafonds werden auditief onderzocht.

Tenzij verder gespecificeerd in specifieke bronfiches, werden er geen asbestverdachte toepassingen vastgesteld in de muren en plafonds.

Het is echter steeds mogelijk dat alsnog asbesthoudende materialen verwerkt zijn in muren of wanden die tijdens het onderzoek niet vastgesteld werden.

Bijkomend destructief onderzoek kan hier uitsluitsel bieden.

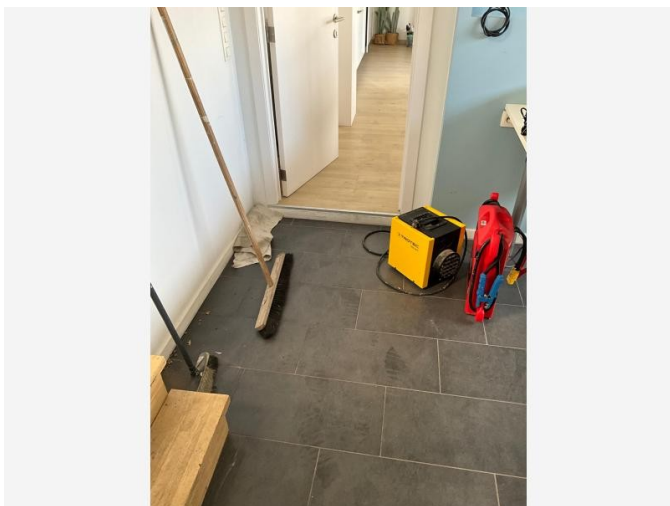
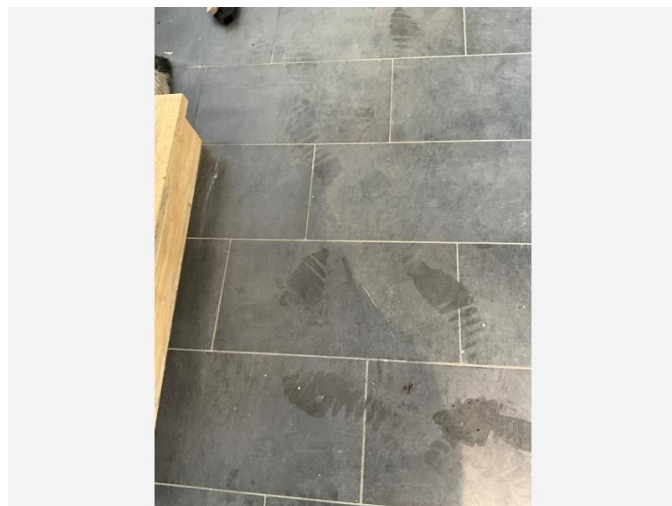
De vloerbekledingen/tegels zijn niet asbest verdacht.

Het is goed mogelijk dat er nog oude vloerbekleding/tegels onder de huidige verborgen zitten.

De deskundige kan geen uitspraak doen over mogelijk asbestverdachte de onderliggende materialen, dit behoort tot een destructief onderzoek

Deze werden niet getest. Bijkomend onderzoek bij renovaties is aangewezen.

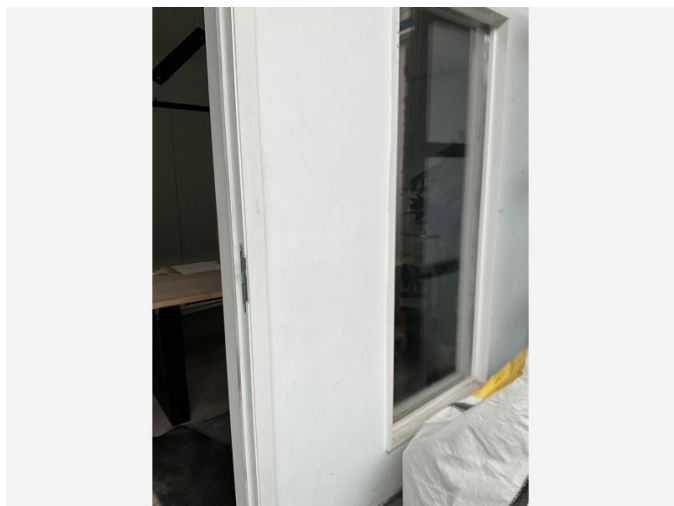
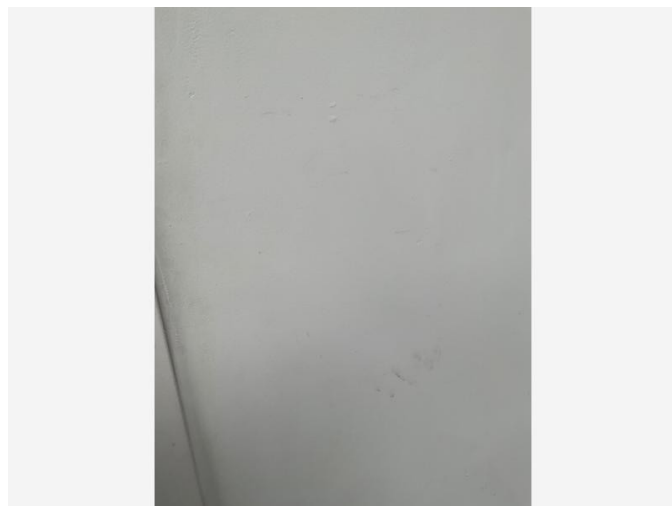
Geen asbest

#	Type	Referentie	Resultaat
7.1	Mengmonster	0.1	Geen asbest

<b>Beschrijving</b>	001 pleisterwerk muren
<b>Omgeving</b>	Binnen
<b>Primaire drager</b>	Binnenwand
<b>Bindmiddel van materiaal</b>	Gips - kalk
<b>Gebondenheid op basis van bindmiddel</b>	Niet-hechtgebonden
<b>Hoeveelheid (oppervlakte - dikte - aantal)</b>	• 40,00 m <sup>2</sup> - 1,00 cm - 1 stuk
<b>Totaal volume</b>	0,40 m <sup>3</sup>
<b>Identificatiemethode</b>	Een monstername door de asbestdeskundige met laboanalyse door een asbestlabo.
<b>Destructieve handeling voor identificatie</b>	Nee
<b>Opmerking</b>	De hoeveelheid is geen meetstaat en kan in realiteit afwijken.

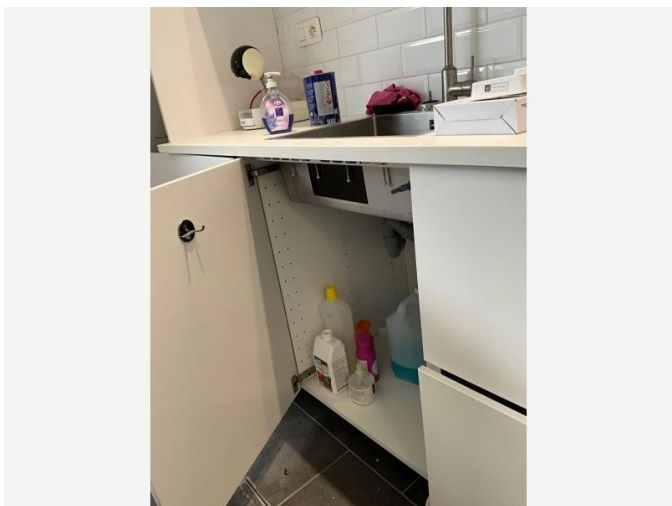
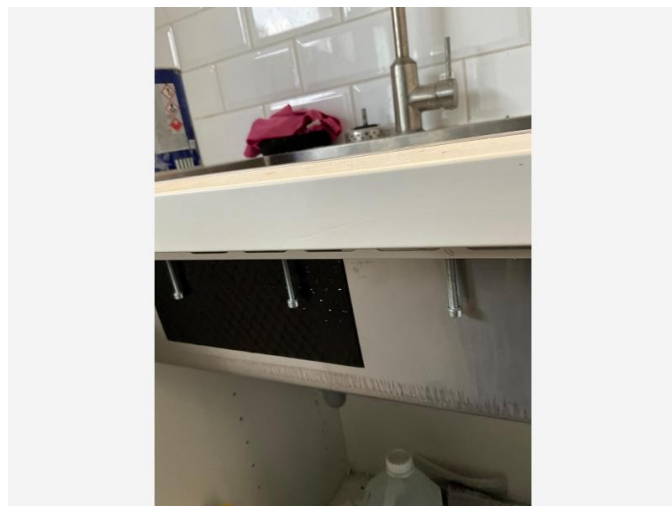
Geen asbest

#	Type	Referentie	Resultaat
8.1	Puntmonster	0.5	Geen asbest

<b>Beschrijving</b>	005 Anti dreunlaag onder de wasbak
<b>Omgeving</b>	Binnen
<b>Primaire drager</b>	Sanitaire infrastructuur en uitrusting (toe- en afvoer)
<b>Bindmiddel van materiaal</b>	Bitumen (roofing, teer, asfalt)
<b>Gebondenheid op basis van bindmiddel</b>	Hecht
<b>Hoeveelheid (gewicht - aantal)</b>	<ul style="list-style-type: none"><li>• 0,10 kg - 1 stuk</li></ul>
<b>Totaal gewicht</b>	0,10 kg
<b>Identificatiemethode</b>	Een monstername door de asbestdeskundige met laboanalyse door een asbestlabo.
<b>Destructieve handeling voor identificatie</b>	Nee
<b>Opmerking</b>	teerhoudende laag onder wasbak

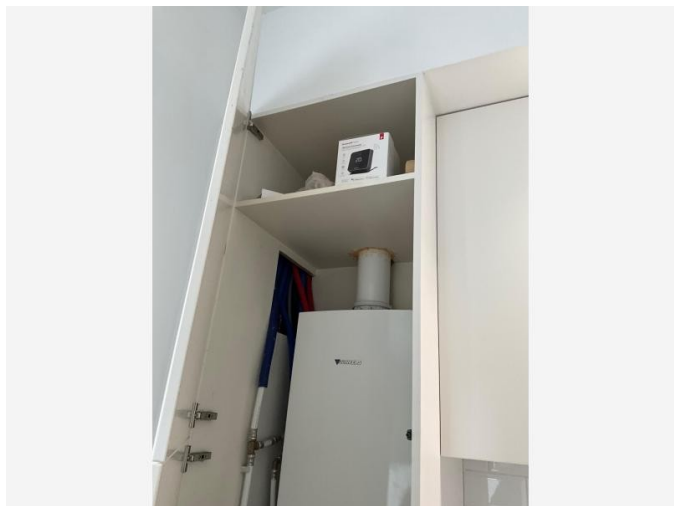
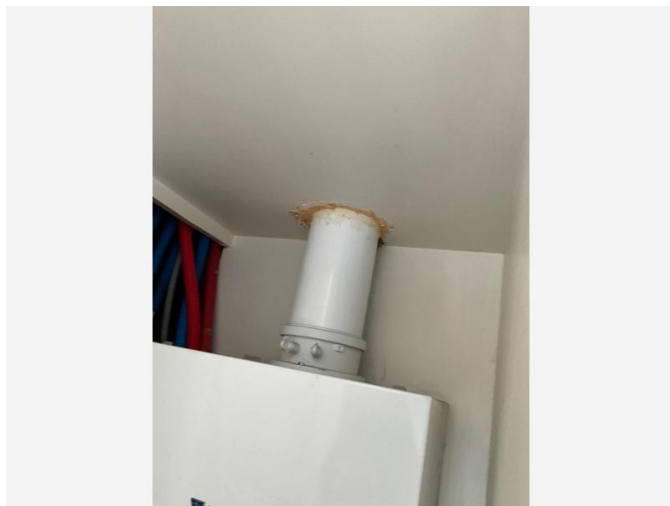
## Fiche 9: 216 rookgaskanalen

Beschrijving	Notitie	Terug te vinden op plannen
Fiche 9: 216 rookgaskanalen	De rookgaskanalen zijn van INOX of niet-asbestverdachte kunststof of een ander, niet-asbestverdacht materiaal.	Plan 2.2: Gelijkvloers
Fiche 10: 205 brander centrale verwarming	De brander van de centrale verwarming is niet-asbestverdacht.	Plan 2.2: Gelijkvloers
Fiche 11: 203 Kit aan schrijnwerk	<p>De kit aan de vensters is te recent om asbest verdacht te zijn.</p> <p>De kit is veerkrachtig en soepel, dit is een indicatie dat dit materiaal niet asbest verdacht is.</p> <p>De deskundige kan enkel een oordeel vormen over de zichtbare delen van de kit, achterliggende lagen of materialen kunnen nog voorkomen, let hierbij op bij verwijdering. Draag daarom steeds de nodige PBM's bij verwijderingswerken en laat stalen nemen bij twijfel indien men nog oude harde mastiek tegenkomt na verwijdering</p>	Plan 2.2: Gelijkvloers
Fiche 12: 213 dakbedekking	<p>De dakbedekking van de platte daken is niet-asbestverdacht.</p> <p>Het is echter mogelijk dat hierachter wel een andere asbestverdachte toepassing aanwezig is, dit kon niet getest worden in een niet-destructief onderzoek.</p>	Plan 4.1: Bijgebouw plan

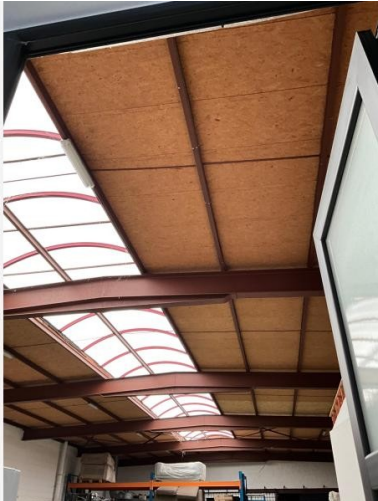
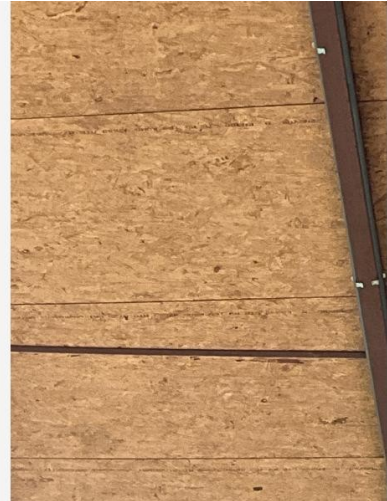
## Fiche 13: 215 onderdak

Fiche 13: 215 onderdak	Er is geen (asbestverdacht) onderdak aanwezig.	Plan 1.1: Dak Plan 1.3: Gelijkvloers kopie
