# Asbestinventarisatetest

Bergstraat 17, 9451 Haaltert

Attestnummer : 20260317-000411.001

Uitgegeven op : 17.03.2026

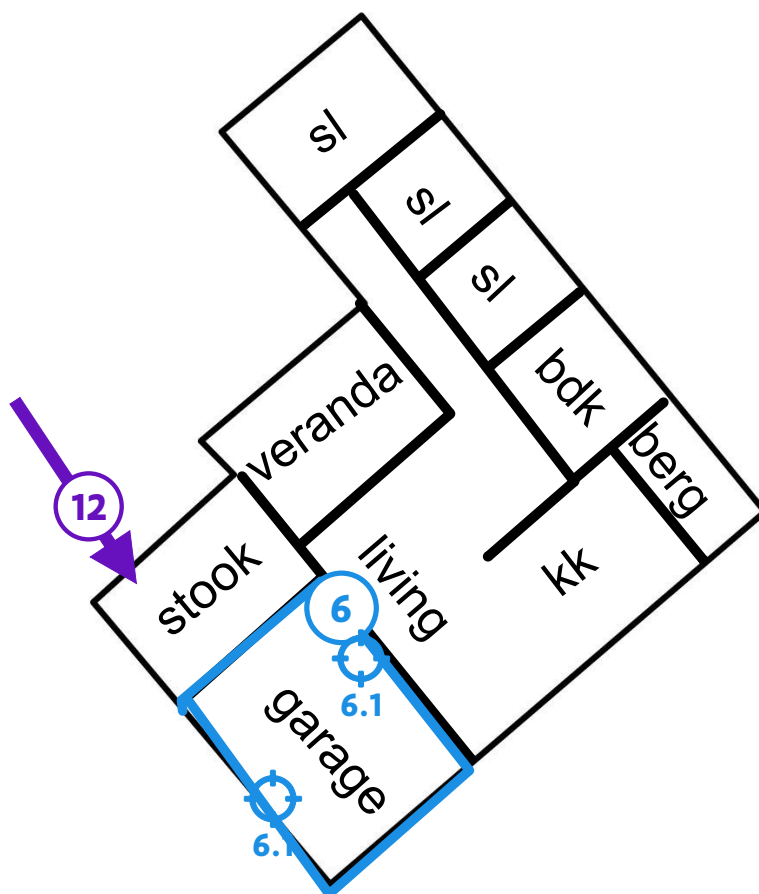
## Plan 1.1: Woning plan gvl

wanden niet asbest houdend

| Beschrijving | Type | Actie |
|---|---|---|
| 6. Cementering garage | Geen asbest | - |
| 7. pleisterwerk wanden | Geen asbest | - |

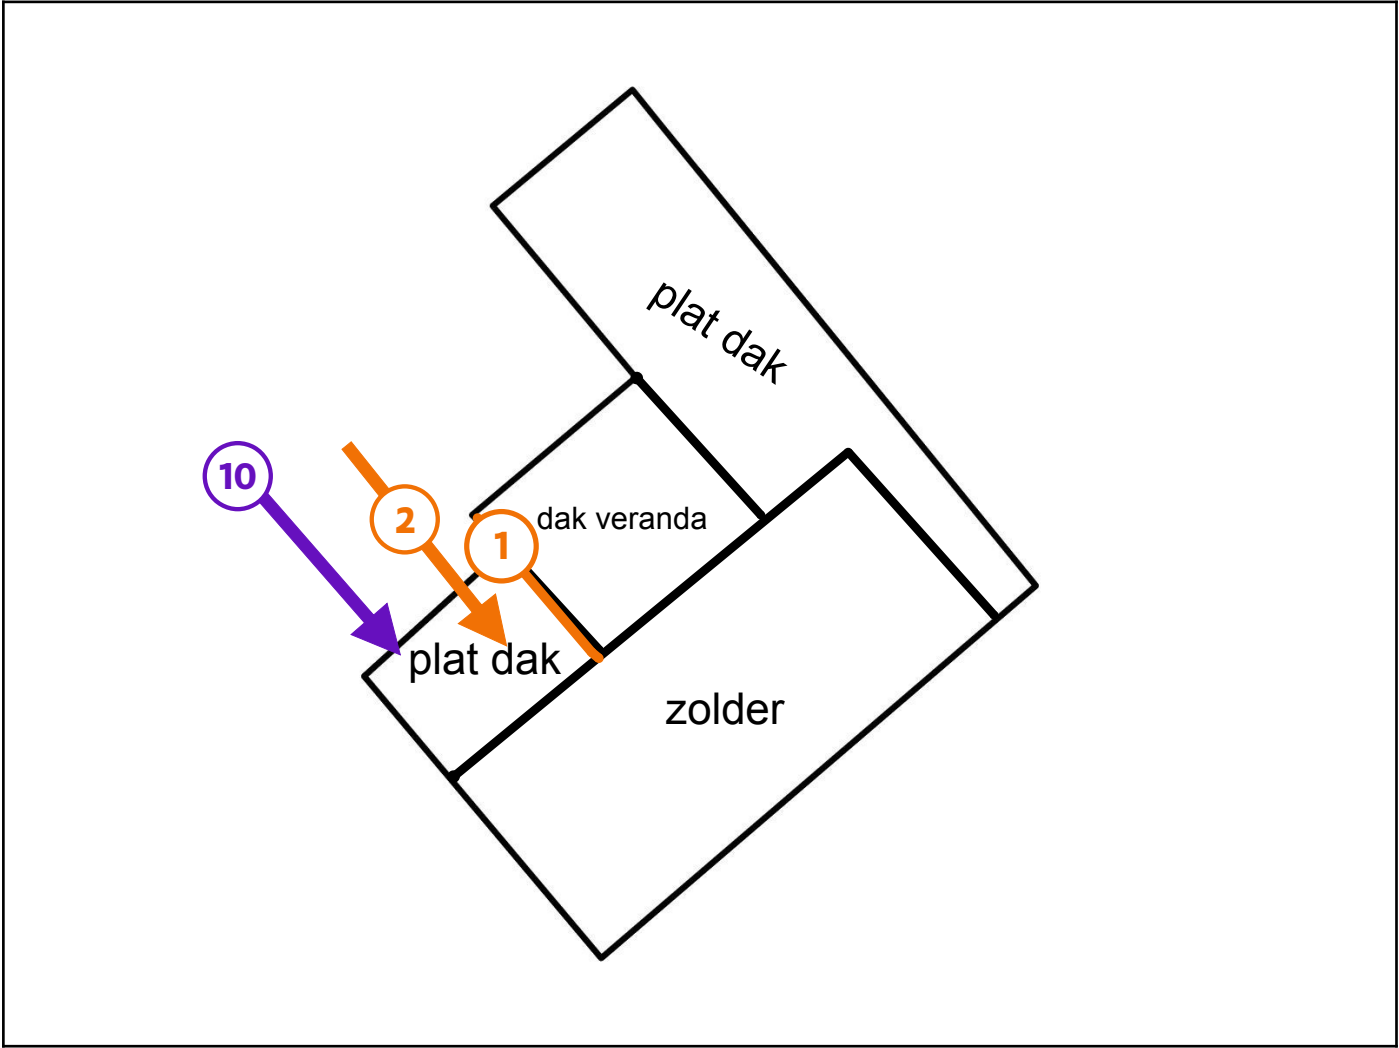
# Plan 1.2: Zolder

| Beschrijving | Type | Actie |
|---|---|---|
| 1. Asbest dekstenen | Asbestmateriaal | Verwijderen |
| 2. Asbest cement rookgaskanaal | Asbestmateriaal | Verwijderen |

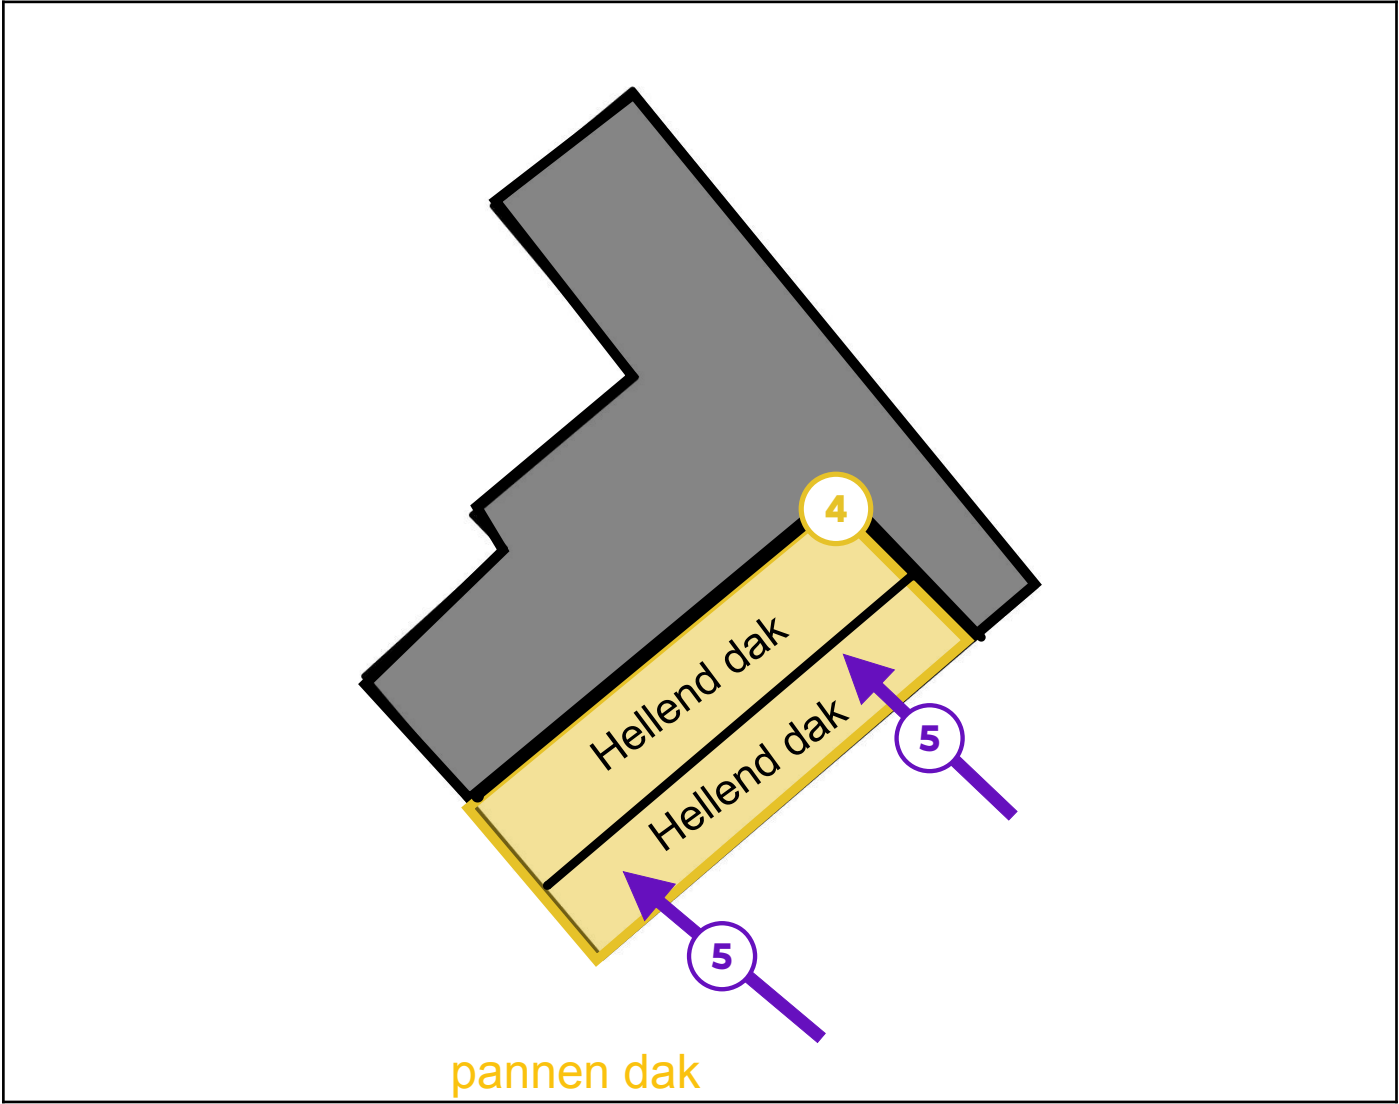
# Plan 1.3: Dak

| Beschrijving | Type | Actie |
|---|---|---|
| 4. menuiserie onderdak | Asbestmateriaal | Zorgvuldig beheren |
| 5. Binnenkant schouw | Beperking | - |

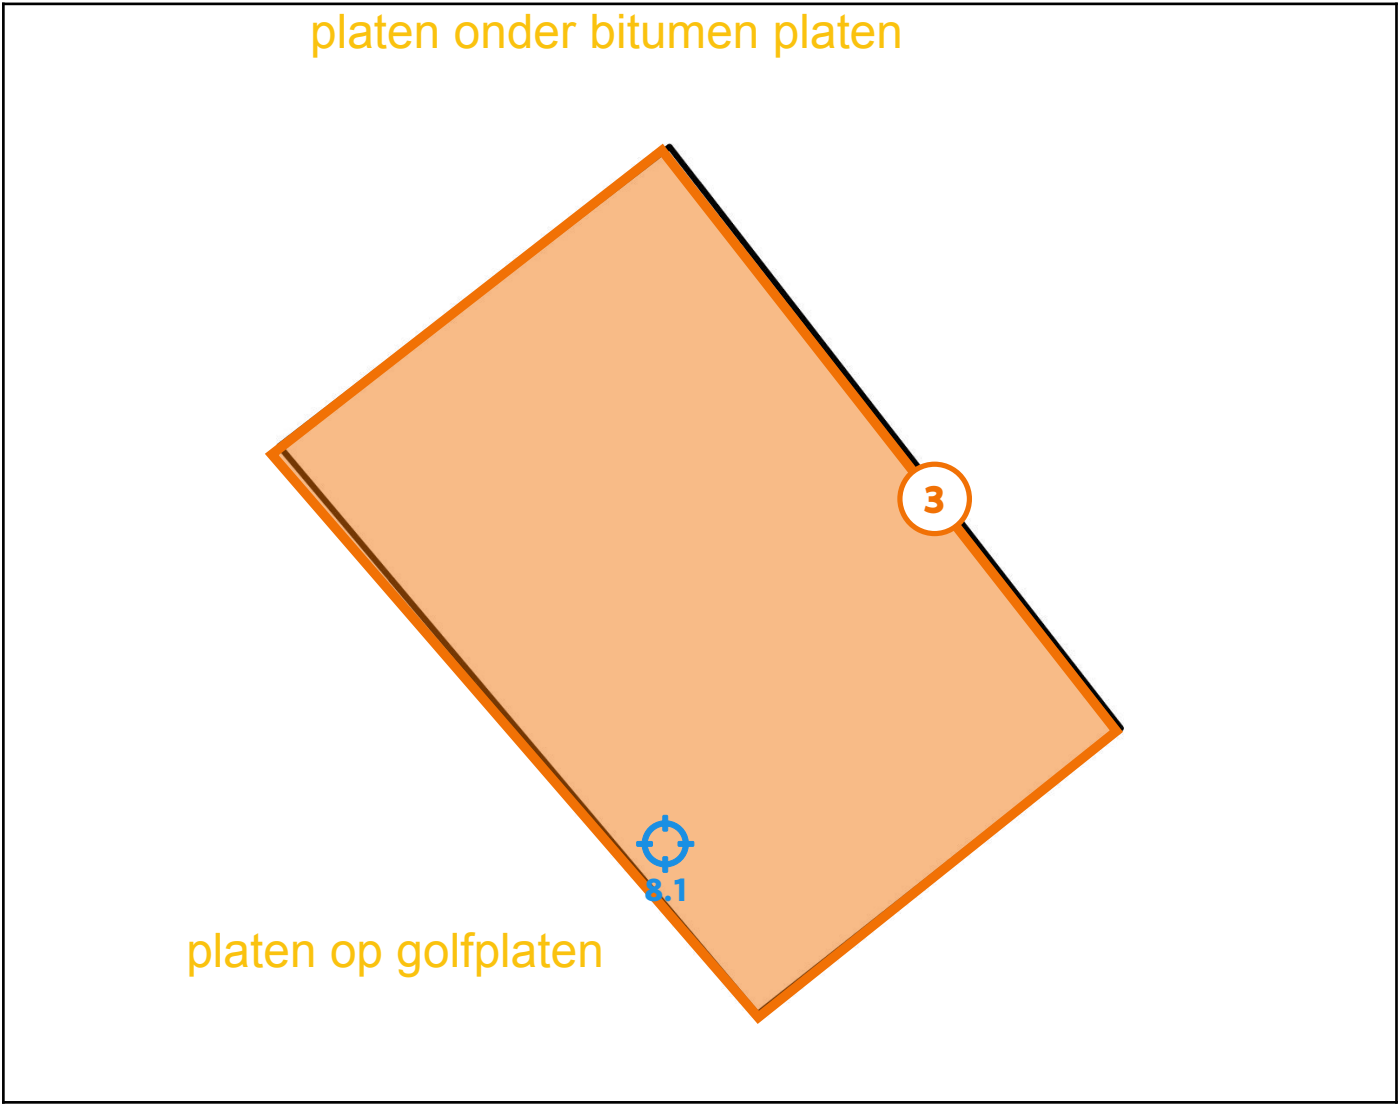
## Plan 2.2: Tuinhuis plan dak

| Beschrijving | Type | Actie |
|---|---|---|
| 3. golfplaten dak | Asbestmateriaal | Verwijderen |
| 8. Roofing dak | Geen asbest | - |

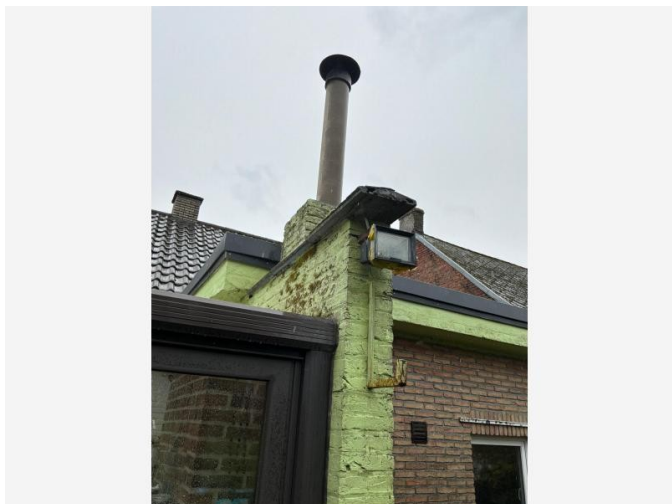
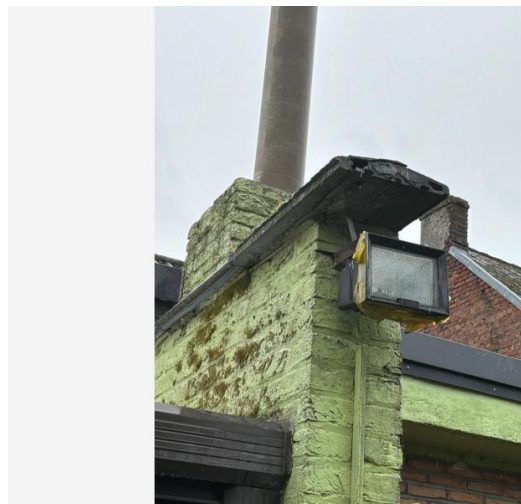
Het asbestmateriaal valt onder de mijlpaal van 2040.

| Eindbeoordeling materiaalrisico | Verhoogd materiaalrisico en/of verhoogde kans op vezelvrijgave |

| Asbestsoort (vezeltype) | Crocidoliet aanwezig |
| Toestand van het materiaal | Matig beschadigd, matig verweerd |

| Beschrijving | Asbest dekstenen |
| Hoeveelheid (oppervlakte - dikte - aantal) | • 4,00 m <sup>2</sup> - 3,00 cm - 1 stuk |

Verwijderen

- Zorg voor een veilig beheer. Vermijd het beschadigen van het asbestmateriaal. Controleer de toestand jaarlijks op wijzigingen.
- Hemelwater dat afspoelt van asbestcement daken of gevels kan asbestdeeltjes bevatten. Gebruik het enkel voor gesloten circuits (bv. spoelen toiletten). Reinig na het vervangen van het dak of de gevel de dakgoten en regenwaterput of -ton om asbesthoudend sediment of slib te verwijderen
- Voer bijkomende staalname(s) uit.

- Eenvoudige handelingen: mag via doe-het-zelf of door werknemer(s) met opleidingsattest eenvoudige handelingen  
Bij het uitvoeren van eenvoudige handelingen, zoals toegestaan via doe-het-zelfmethoden of door werknemers met een opleidingsattest, is het gebruik van de juiste persoonlijke beschermingsmiddelen (PBM's) verplicht om blootstelling aan asbestvezels te voorkomen. Wij adviseren echter om asbest te laten verwijderen door een werknemer met opleidingscertificaat. Maar het is ook toegestaan via de doe-het-zelfmethode, mits de juiste voorzorgsmaatregelen en PBM's in acht worden genomen. De te gebruiken PBMs zijn:

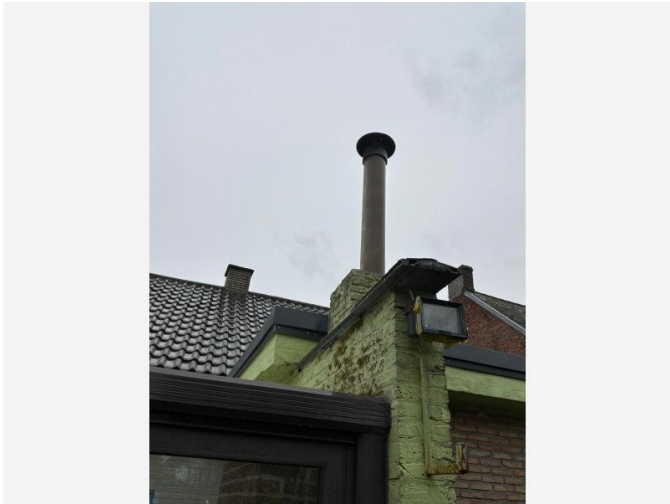
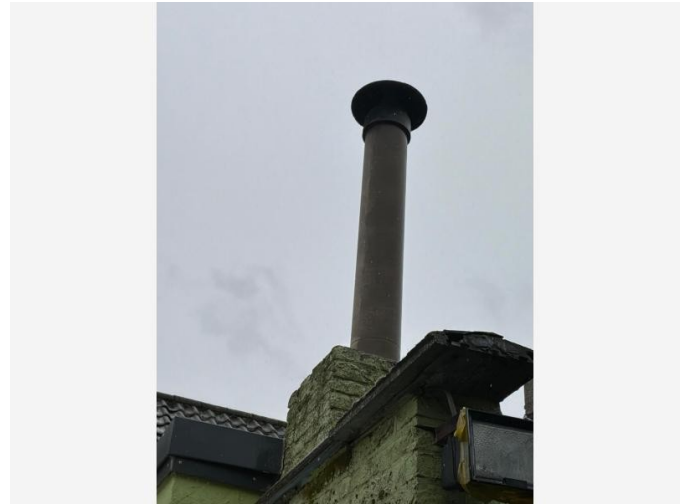
Het asbestmateriaal valt onder de mijlpaal van 2034.

| Eindbeoordeling materiaalrisico | Verhoogd materiaalrisico en/of verhoogde kans op vezelvrijgave |

| Asbestsoort (vezeltype) | Crocidoliet aanwezig |
| Toestand van het materiaal | Matig beschadigd, matig verweerd |

| Beschrijving | Asbest cement rookgaskanaal |
| Hoeveelheid (lengte - omtrek - dikte - aantal) | <ul style="list-style-type: none"><li>• 2,00 m - 30,00 cm - 1,00 cm - 1 stuk</li></ul> |

Verwijderen

- Zorg voor een veilig beheer. Vermijd het beschadigen van het asbestmateriaal. Controleer de toestand jaarlijks op wijzigingen.
- Voer bijkomende staalname(s) uit.

- Eenvoudige handelingen: mag via doe-het-zelf of door werknemer(s) met opleidingsattest eenvoudige handelingen  
Bij het uitvoeren van eenvoudige handelingen, zoals toegestaan via doe-het-zelfmethoden of door werknemers met een opleidingsattest, is het gebruik van de juiste persoonlijke beschermingsmiddelen (PBM's) verplicht om blootstelling aan asbestvezels te voorkomen. Wij adviseren echter om asbest te laten verwijderen door een werknemer met opleidingscertificaat. Maar het is ook toegestaan via de doe-het-zelfmethode, mits de juiste voorzorgsmaatregelen en PBM's in acht worden genomen. De te gebruiken PBMs zijn:
  - FFP3-mondmasker of halfgelaatsmasker met P3 filter
  - wegwerpoverall (Tyvek CATIII, type 5 en 6)

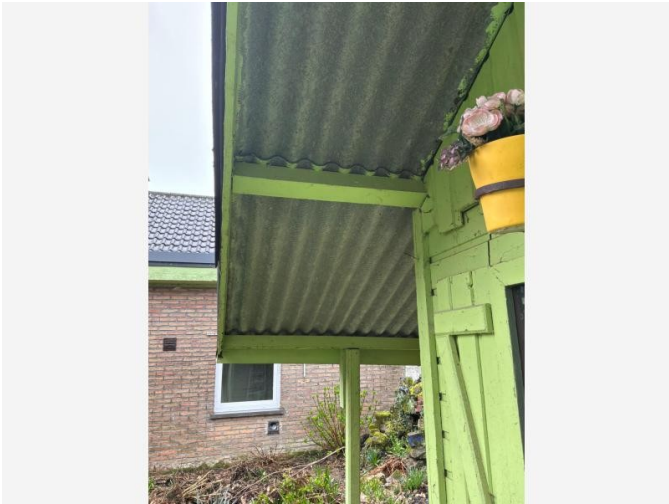
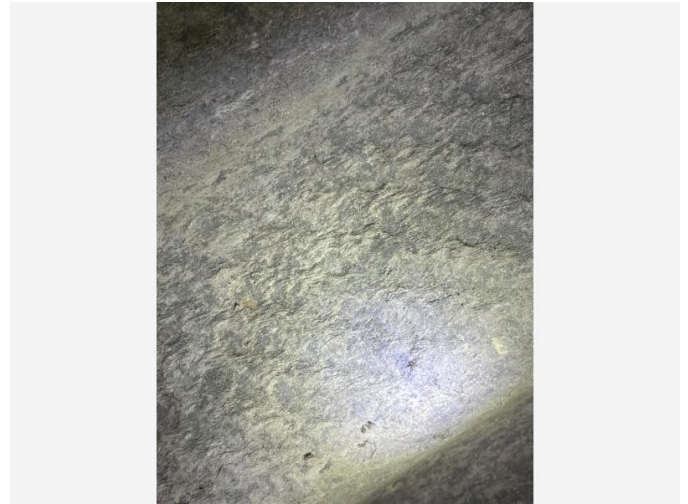
Het asbestmateriaal valt onder de mijlpaal van 2034.

| Eindbeoordeling materiaalrisico | Verhoogd materiaalrisico en/of verhoogde kans op vezelvrijgave |

| Asbestsoort (vezeltype) | Crocidoliet aanwezig |
| Toestand van het materiaal | Matig beschadigd, matig verweerd |

| Beschrijving | golfplaten dak |
| Hoeveelheid (oppervlakte - aantal) | • 30,00 m <sup>2</sup> - 1 stuk |
| Opmerking | Geschatte hoeveelheid.<br>Breukvlak gemaakt: duidelijk asbestvezels aanwezig. |

Verwijderen

- Zorg voor een veilig beheer. Vermijd het beschadigen van het asbestmateriaal. Controleer de toestand jaarlijks op wijzigingen.
- Hemelwater dat afspoelt van asbestcement daken of gevels kan asbestdeeltjes bevatten. Gebruik het enkel voor gesloten circuits (bv. spoelen toiletten). Reinig na het vervangen van het dak of de gevel de dakgoten en regenwaterput of -ton om asbesthoudend sediment of slib te verwijderen
- Voer bijkomende staalname(s) uit.

- Eenvoudige handelingen: mag via doe-het-zelf of door werknemer(s) met opleidingsattest eenvoudige handelingen  
Bij het uitvoeren van eenvoudige handelingen, zoals toegestaan via doe-het-zelfmethoden of door werknemers met een opleidingsattest, is het gebruik van de juiste persoonlijke beschermingsmiddelen (PBM's) verplicht om blootstelling aan asbestvezels te voorkomen. Wij adviseren echter om asbest te laten verwijderen door een werknemer met opleidingscertificaat. Maar het is ook toegestaan via de doe-het-zelfmethode, mits de juiste voorzorgsmaatregelen en PBM's in acht worden genomen. De te gebruiken PBMs zijn:

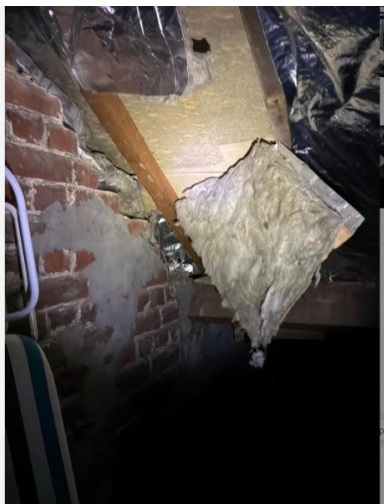
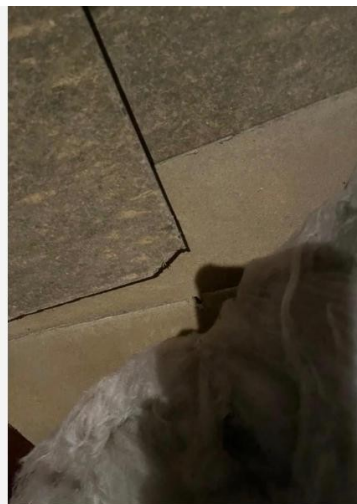
Het asbestmateriaal valt onder de mijlpaal van 2040.

| Eindbeoordeling materiaalrisico | Zeer laag materiaalrisico en/of zeer lage kans op vezelvrijgave |

| Asbestsoort (vezeltype) | Crocidoliet aanwezig |
| Toestand van het materiaal | Licht beschadigd, licht verweerd. Intacte calciumsilicaatplaat of materiaal met categorie 3-gebondenheid |

| Beschrijving | menuiserite onderdak |
| Hoeveelheid (oppervlakte - dikte - aantal) | <ul style="list-style-type: none"><li>• 90,01 m<sup>2</sup> - 0,30 cm - 1 stuk</li></ul> |
| Eenvoudig bereikbaar | <p>Nee</p> <ul style="list-style-type: none"><li>• Het asbestmateriaal is bedekt (uitgezonderd laag verf, coating, behang, kunststof, textiel) en het wegnemen van het bedekkende materiaal kan niet zonder het bedekkende materiaal te beschadigen.</li></ul> |

Zorgvuldig beheren

- Zorg voor een veilig beheer. Vermijd het beschadigen van het asbestmateriaal. Controleer de toestand jaarlijks op wijzigingen.
- Zorg voor een veilig beheer en verwijder dit asbestmateriaal wanneer het bij werken eenvoudig bereikbaar wordt. Controleer de toestand jaarlijks op wijzigingen.
- Voer bijkomende staalname(s) uit.

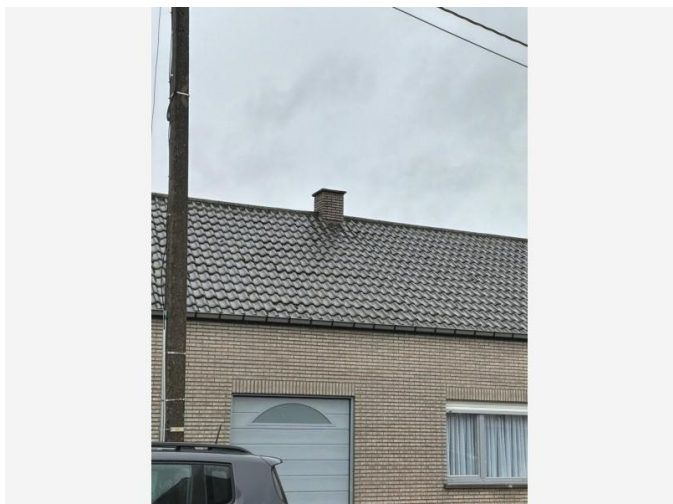
### Tijdelijke beperking

**Reden:** Het te onderzoeken materiaal situeert zich hoger dan 3,50 m te rekenen vanaf een veilige ondergrond

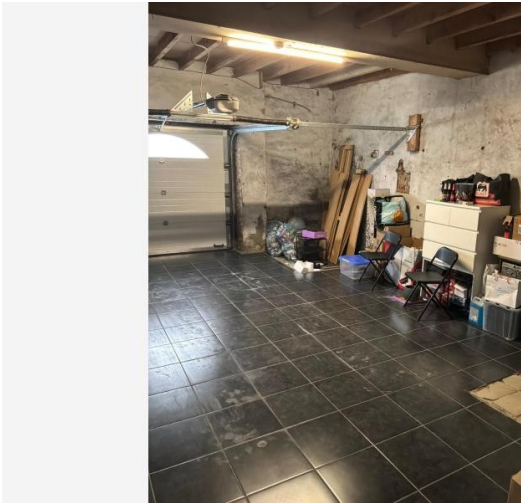
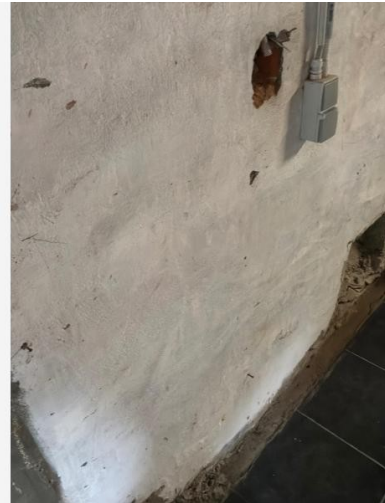
## Fiche 6: Cementering garage

Geen asbest

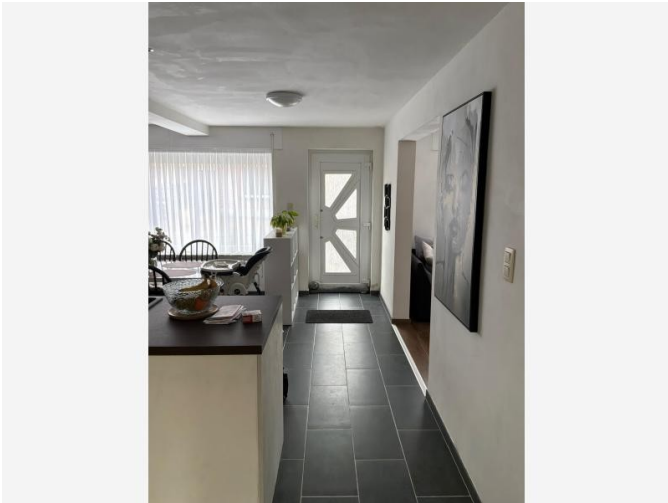
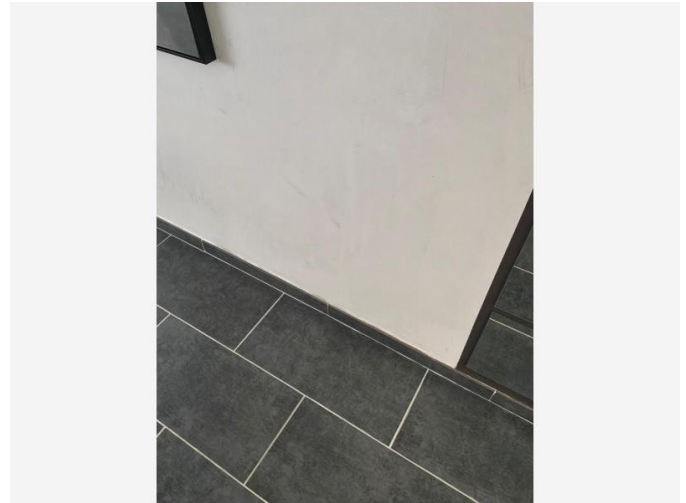
## Fiche 7: pleisterwerk wanden

Geen asbest

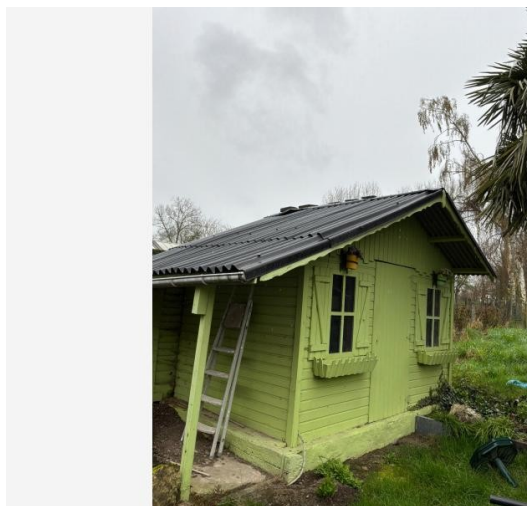
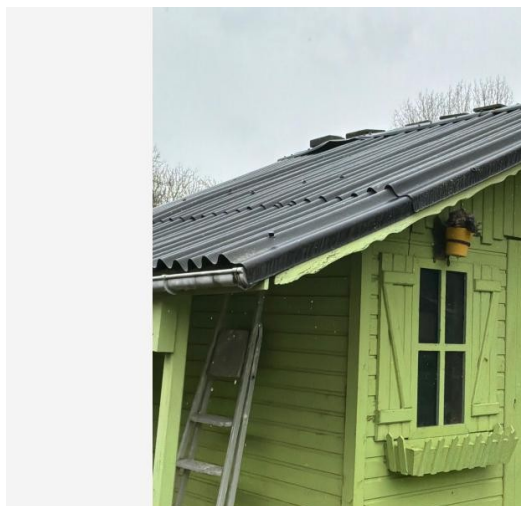
## Fiche 8: Roofing dak

Geen asbest
