# Asbestinventarisatetest

Wildendries 20, 9404 Ninove

Attestnummer : **20250826-000362.000**

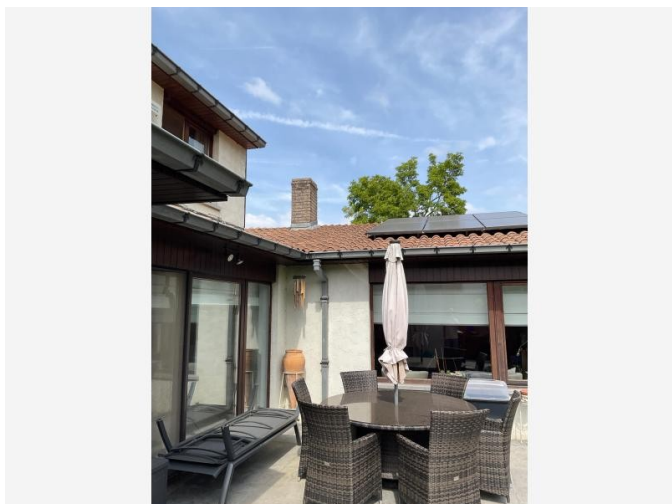
*Situeringsfoto*

**Reden:** Het te onderzoeken materiaal situeert zich hoger dan 3,50 m te rekenen vanaf een veilige ondergrond

**Uitleg van de asbestdeskundige:** De binnekant van de schouw is niet inspecteerbaar, aan de buitenkant van de schouw werd geen asbest aangetroffen

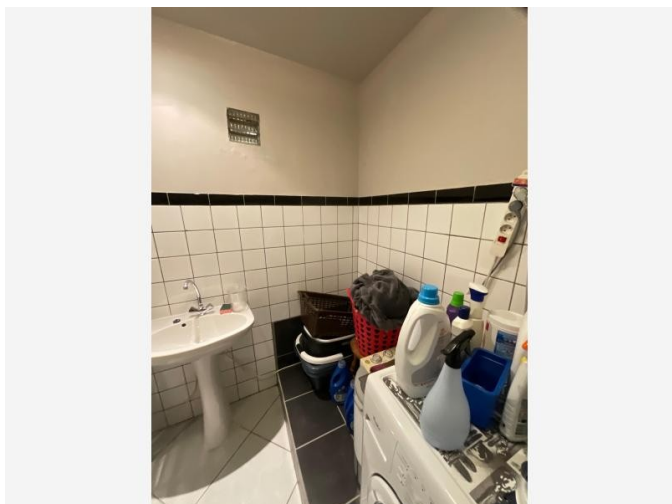
Achter de tegels bevindt zich faiancelijm. Deze moet volgens het IP verplicht bemonsterd worden. Tijdens de inspectie heeft de inspecteur geen faiancelijm aangetroffen, maar heeft hij wel een sterk vermoeden dat zich deze achter de tegels bevindt. Let op bij werken aan deze plaatsen. Faiancelijm kon vroeger asbesthoudend zijn. Een bijkomend onderzoek is aangeraden indien er werken gepland zijn.

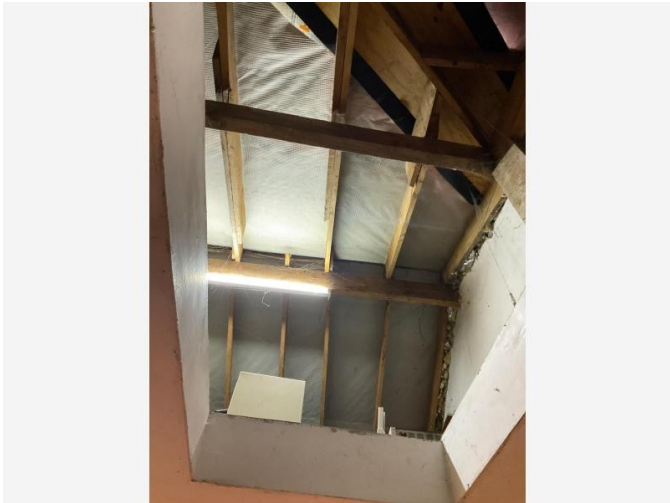
Dit onderdak type is niet asbest verdacht. Deze zijn steekproefsgewijs vastgesteld en kunnen, indien de vaststelling dit niet toeliet, geen uitspraak doen over het volledige onderdak.

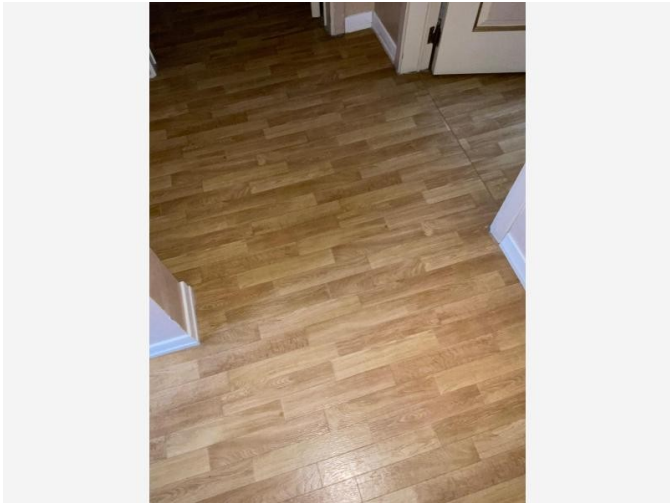
Geen asbesthoudend type vloerzeil

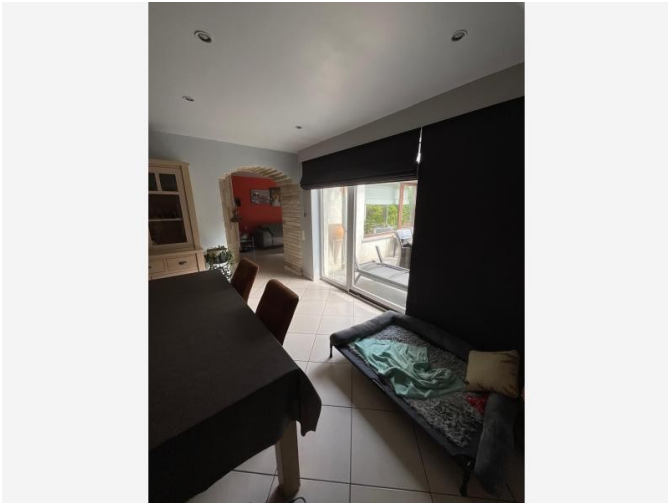
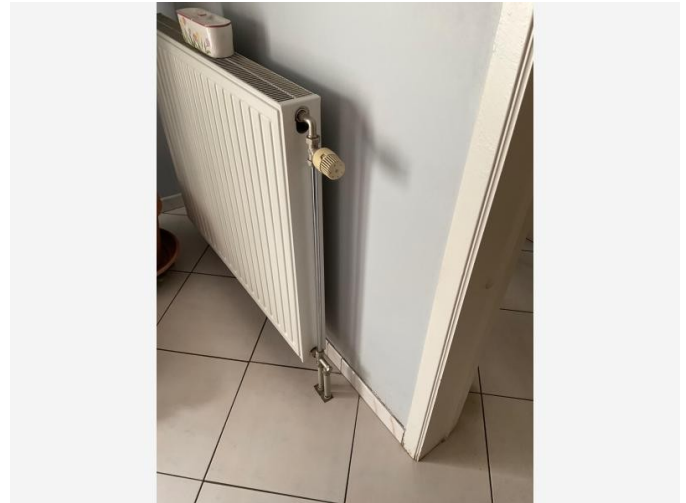
## Fiche 5: pleisterwerk wanden

Geen asbest

| # | Type | Referentie | Resultaat |
|---|---|---|---|
| 5.1 | Mengmonster | mm01 | Geen asbest |

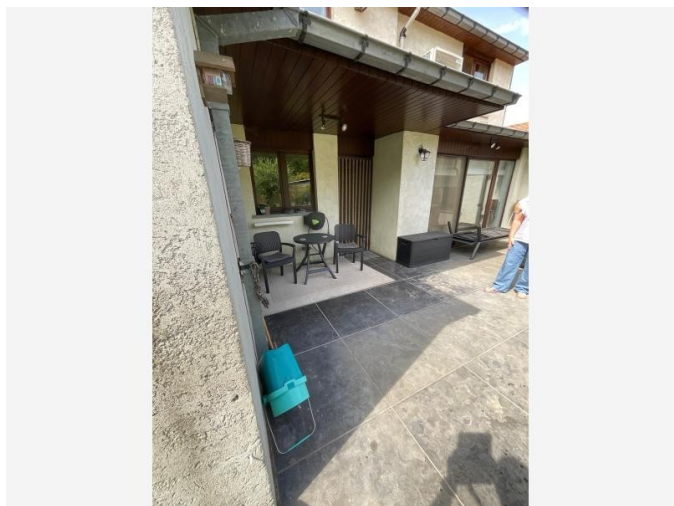
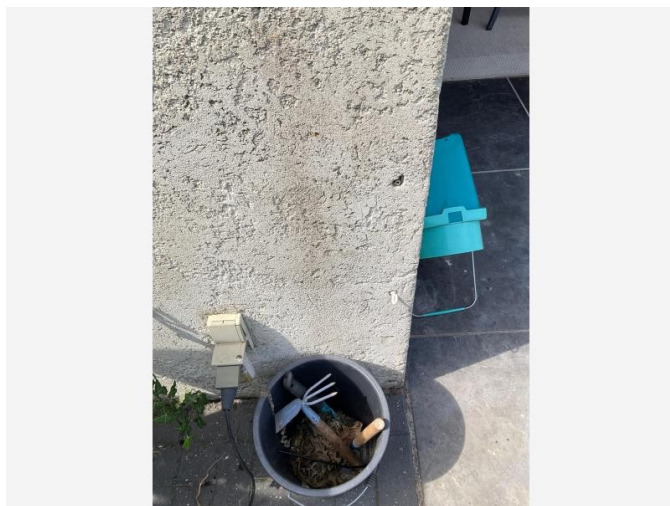
## Fiche 6: crepi gevel

Geen asbest

| # | Type | Referentie | Resultaat |
|---|---|---|---|
| 6.1 | Puntmonster | Mm2 | Geen asbest |
