# Asbestinventarisatetest

Ninovestraat 42, 9450 Haaltert

Attestnummer : 20260326-000038.000

Uitgegeven op : 26.03.2026

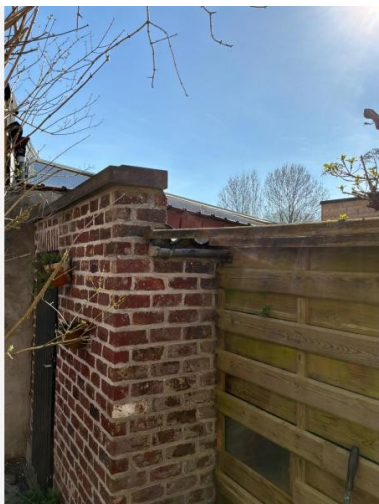
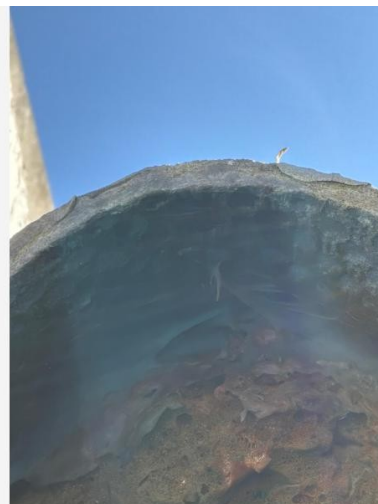
Het asbestmateriaal valt onder de mijlpaal van 2034.

| Eindbeoordeling materiaalrisico | Verhoogd materiaalrisico en/of verhoogde kans op vezelvrijgave |

| Asbestsoort (vezeltype) | Crocidoliet aanwezig |
| Toestand van het materiaal | Matig beschadigd, matig verweerd |

| Beschrijving | golfplaten dak |
| Opmerking | Geschatte hoeveelheid.<br>Breukvlak gemaakt: duidelijk asbestvezels aanwezig. |

- Zorg voor een veilig beheer. Vermijd het beschadigen van het asbestmateriaal. Controleer de toestand jaarlijks op wijzigingen.
- Hemelwater dat afspoelt van asbestcement daken of gevels kan asbestdeeltjes bevatten. Gebruik het enkel voor gesloten circuits (bv. spoelen toiletten). Reinig na het vervangen van het dak of de gevel de dakgoten en regenwaterput of -ton om asbesthoudend sediment of slib te verwijderen
- Voer bijkomende staalname(s) uit.

- Eenvoudige handelingen: mag via doe-het-zelf of door werknemer(s) met opleidingsattest eenvoudige handelingen  
Bij het uitvoeren van eenvoudige handelingen, zoals toegestaan via doe-het-zelfmethoden of door werknemers met een opleidingsattest, is het gebruik van de juiste persoonlijke beschermingsmiddelen (PBM's) verplicht om blootstelling aan asbestvezels te voorkomen. Wij adviseren echter om asbest te laten verwijderen door een werknemer met opleidingscertificaat. Maar het is ook toegestaan via de doe-het-zelfmethode, mits de juiste voorzorgsmaatregelen en PBM's in acht worden genomen. De te gebruiken PBMs zijn:

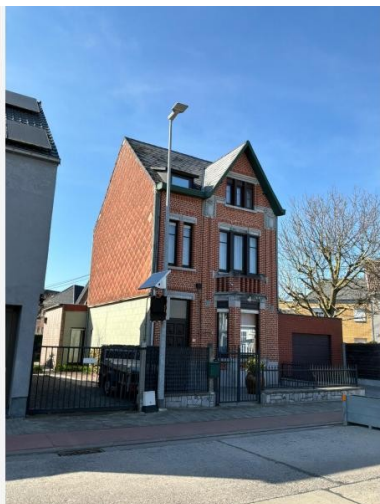
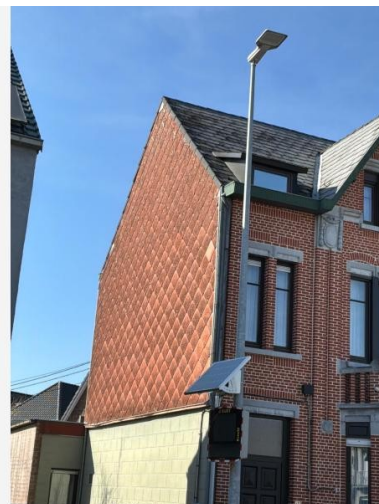
Het asbestmateriaal valt onder de mijlpaal van 2034.

| Eindbeoordeling materiaalrisico | Verhoogd materiaalrisico en/of verhoogde kans op vezelvrijgave |

| <b>Asbestsoort (vezeltype)</b> | Crocidoliet aanwezig |
| <b>Toestand van het materiaal</b> | Matig beschadigd, matig verweerd |

| <b>Beschrijving</b> | Leien gevel links |
| <b>Opmerking</b> | Geschatte hoeveelheid,<br>vezels met blote oog zichtbaar |

- Zorg voor een veilig beheer. Vermijd het beschadigen van het asbestmateriaal. Controleer de toestand jaarlijks op wijzigingen.
- Verwijder dit asbestmateriaal zo snel mogelijk. Volg de toestand goed op.
- Hemelwater dat afspoelt van asbestcement daken of gevels kan asbestdeeltjes bevatten. Gebruik het enkel voor gesloten circuits (bv. spoelen toiletten). Reinig na het vervangen van het dak of de gevel de dakgoten en regenwaterput of -ton om asbesthoudend sediment of slib te verwijderen
- Voer bijkomende staalname(s) uit.

- Eenvoudige handelingen: mag via doe-het-zelf of door werknemer(s) met opleidingsattest eenvoudige handelingen  
Bij het uitvoeren van eenvoudige handelingen, zoals toegestaan via doe-het-zelfmethoden of door werknemers met een opleidingsattest, is het gebruik van de juiste persoonlijke beschermingsmiddelen (PBM's) verplicht om blootstelling aan asbestvezels te voorkomen. Wij adviseren echter om asbest te laten verwijderen door een werknemer met opleidingscertificaat. Maar het is ook toegestaan via de doe-het-

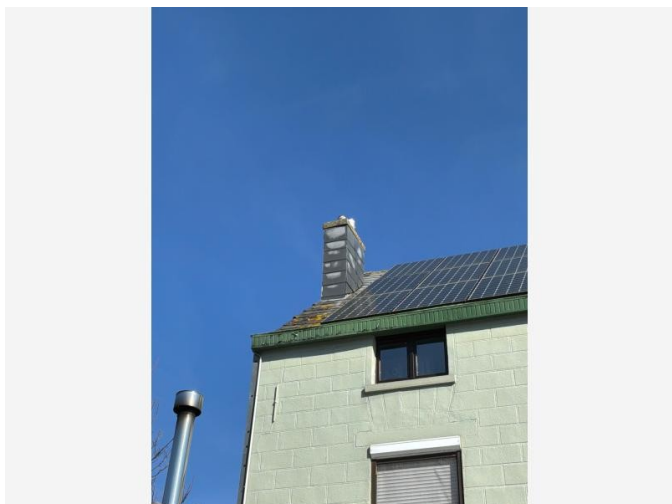
**Reden:** Het te onderzoeken materiaal situeert zich hoger dan 3,50 m te rekenen vanaf een veilige ondergrond

**Uitleg van de asbestdeskundige:** De binnenkant van de schouw is niet inspecteerbaar, aan de buitenkant van de schouw werd zichtbaar geen asbest aangetroffen. Bij werken in of aan de schouw extra aandacht besteden, hier kan zich mogelijks nog asbest schuilhouden. De inspecteur kon dit tijdens zijn bezoek niet vaststellen, daar deze handelingen onder een destructieve handeling zou vallen.

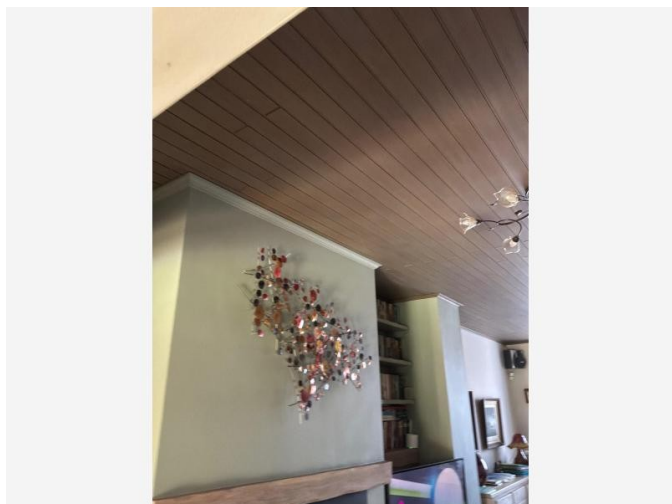
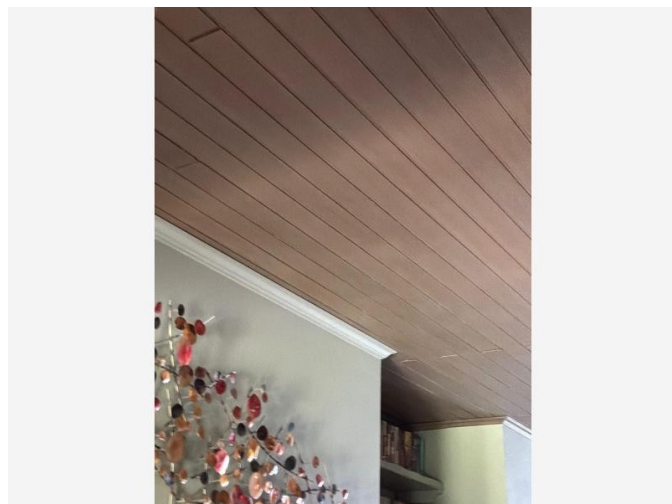
Niet asbest verdacht type plafondplaat. Er kan geen uitspraak gedaan worden over mogelijks achterliggende lagen

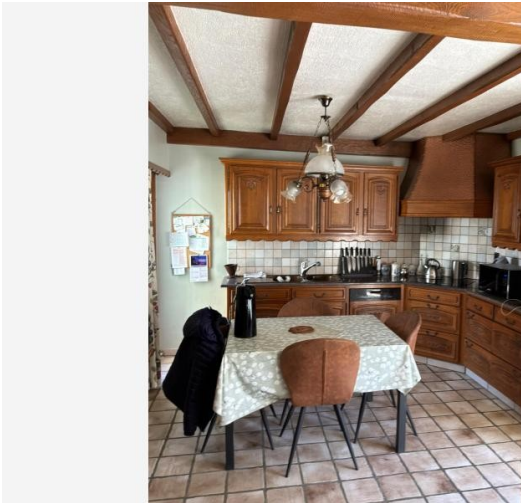
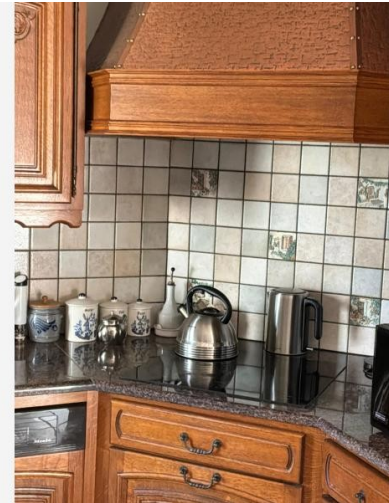
Volgens het IP moeten lijmlagen steeds bemonsterd worden. De inspecteur kon tijdens zijn bezoek geen lijmlagen vaststellen. Echter is er een redelijk vermoeden dat achter de tegels zich een lijmlaag zou bevinden. Indien blijkt tijdens werken dat zich hier een lijmlaag bevindt, is extra staalname aangewezen.

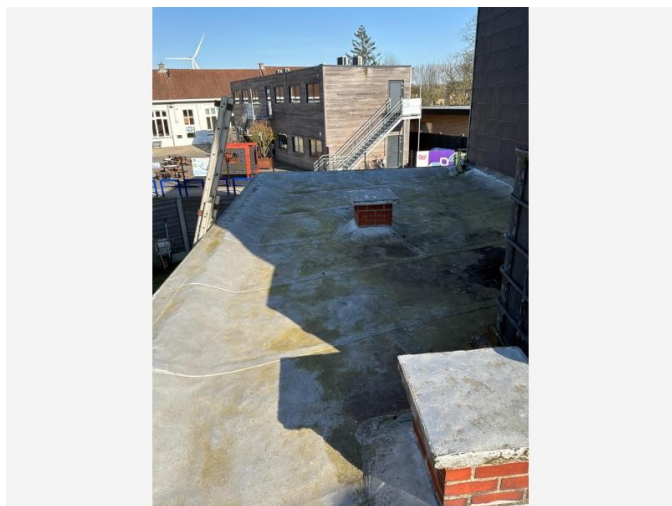
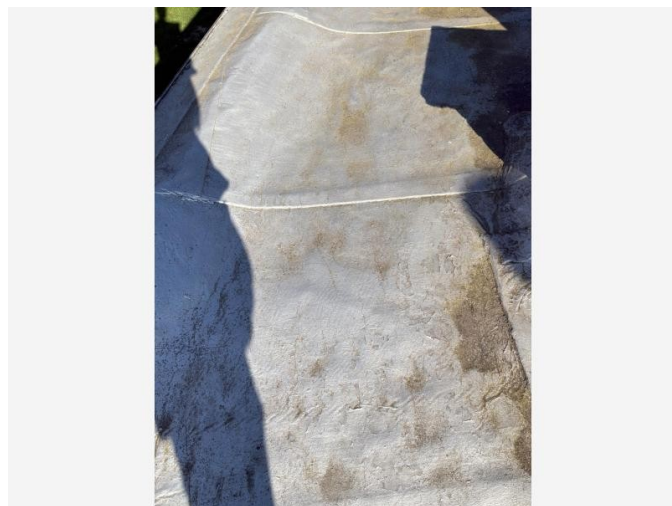
Geen asbest

| <b>Beschrijving</b> | roofing dak |
| <b>Opmerking</b> | GESchatte heoveelheid. Er kan enkel een uitspraak gedaan worden over de bovenste laag. Mogelijks bevinden er zich nog enkele lagen onder de toplaag. |

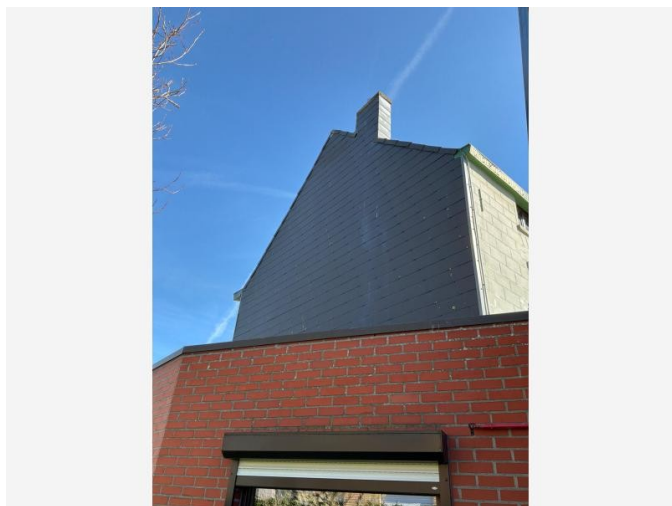
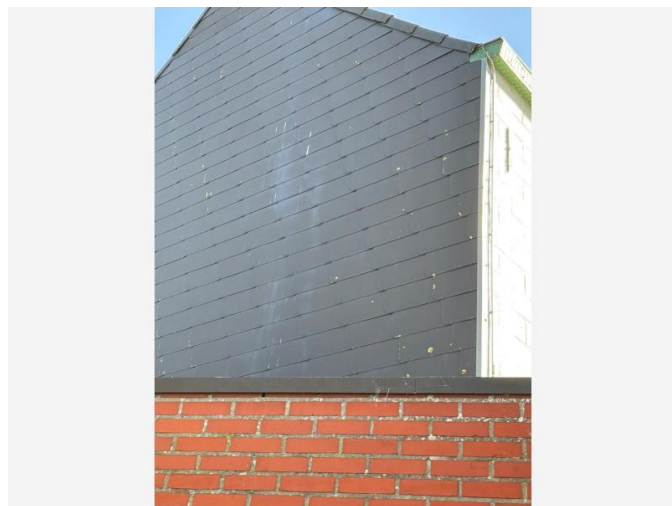
## Fiche 7: Leien gevel rechts

Geen asbest

| <b>Beschrijving</b> | Leien gevel rechts |

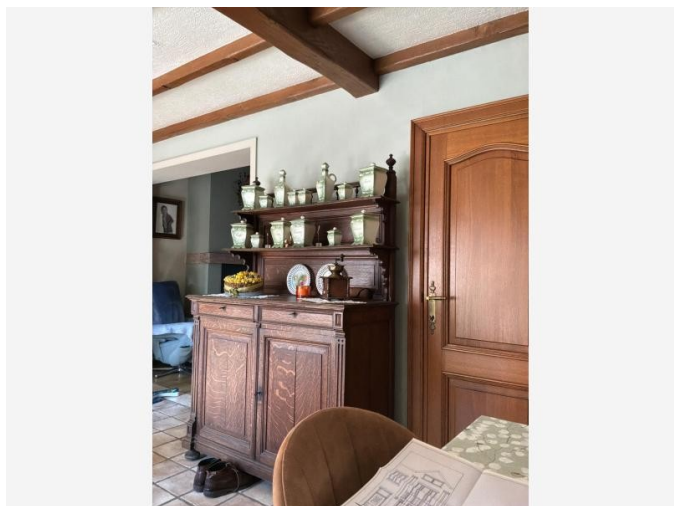
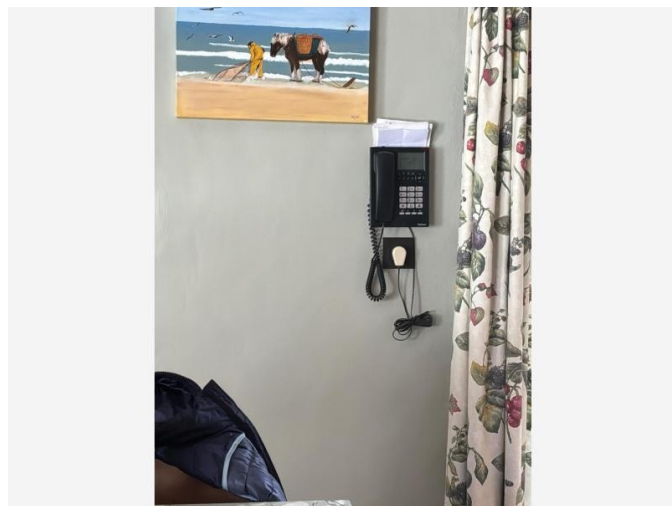
Geen asbest

| <b>Beschrijving</b> | pleisterwerk wanden |
| <b>Opmerking</b> | Geschatte hoeveelheid.<br>Monsters genomen conform IP2. Ruimtes niet aanwezig: |

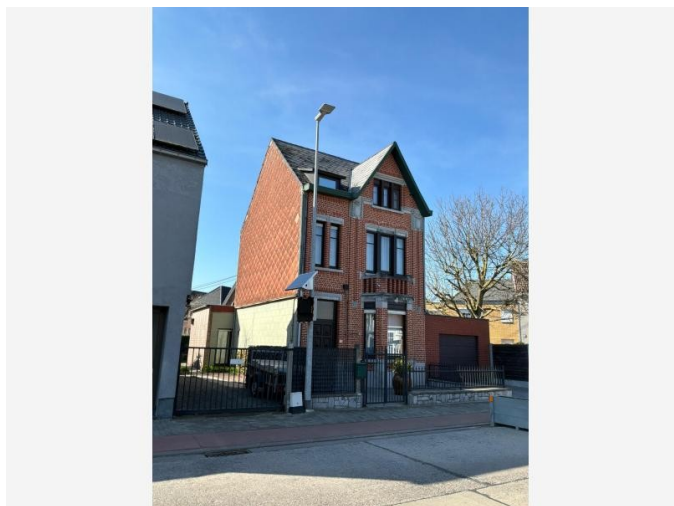
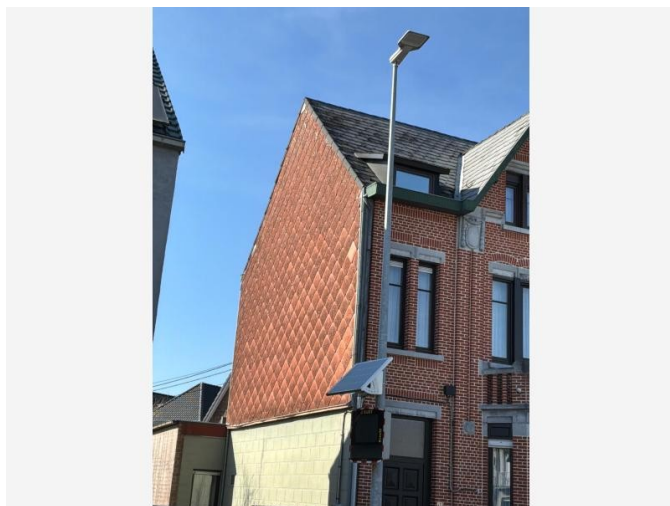
Geen asbest

| <b>Beschrijving</b> | leien dak |

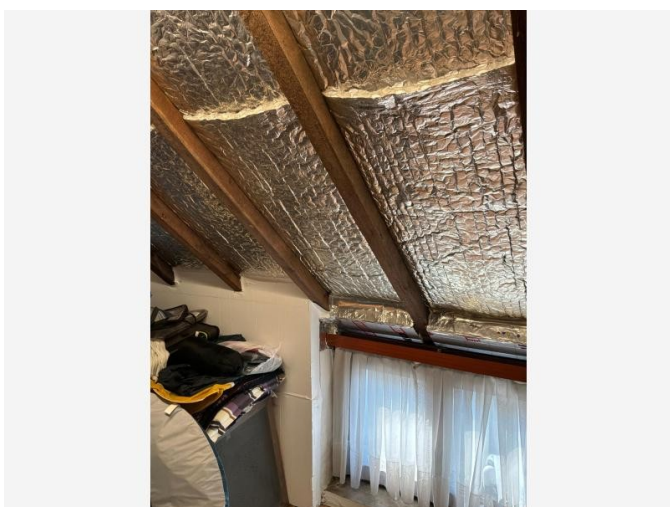
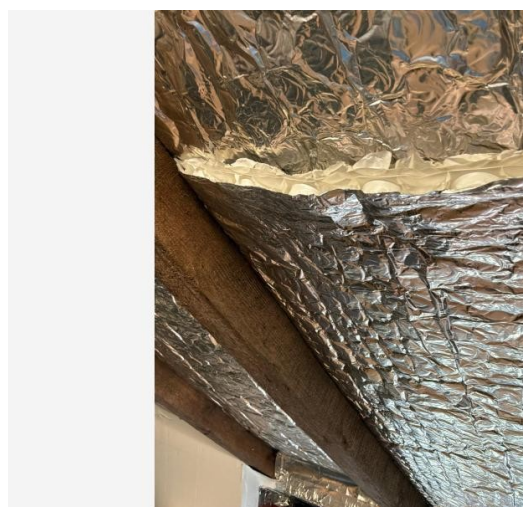
## Fiche 13: Onderdak type: alu

| Beschrijving | Notitie | Terug te vinden op plannen |
|---|--|---|
| Fiche 13: Onderdak type: alu | Dit onderdak type is niet asbest verdacht. (Deze zijn steekproefsgewijs vastgesteld en kunnen, indien de vastelling dit niet toeliet, geen uitspraak doen over het volledige onderdak. ) | Plan 1.4: Hoofdgebouw plan dak |
