Asbestinventarisatetest

Bolleweg 16, 9300 Aalst

Attestnummer : 20260505-000557.000

Uitgegeven op : 05.05.2026

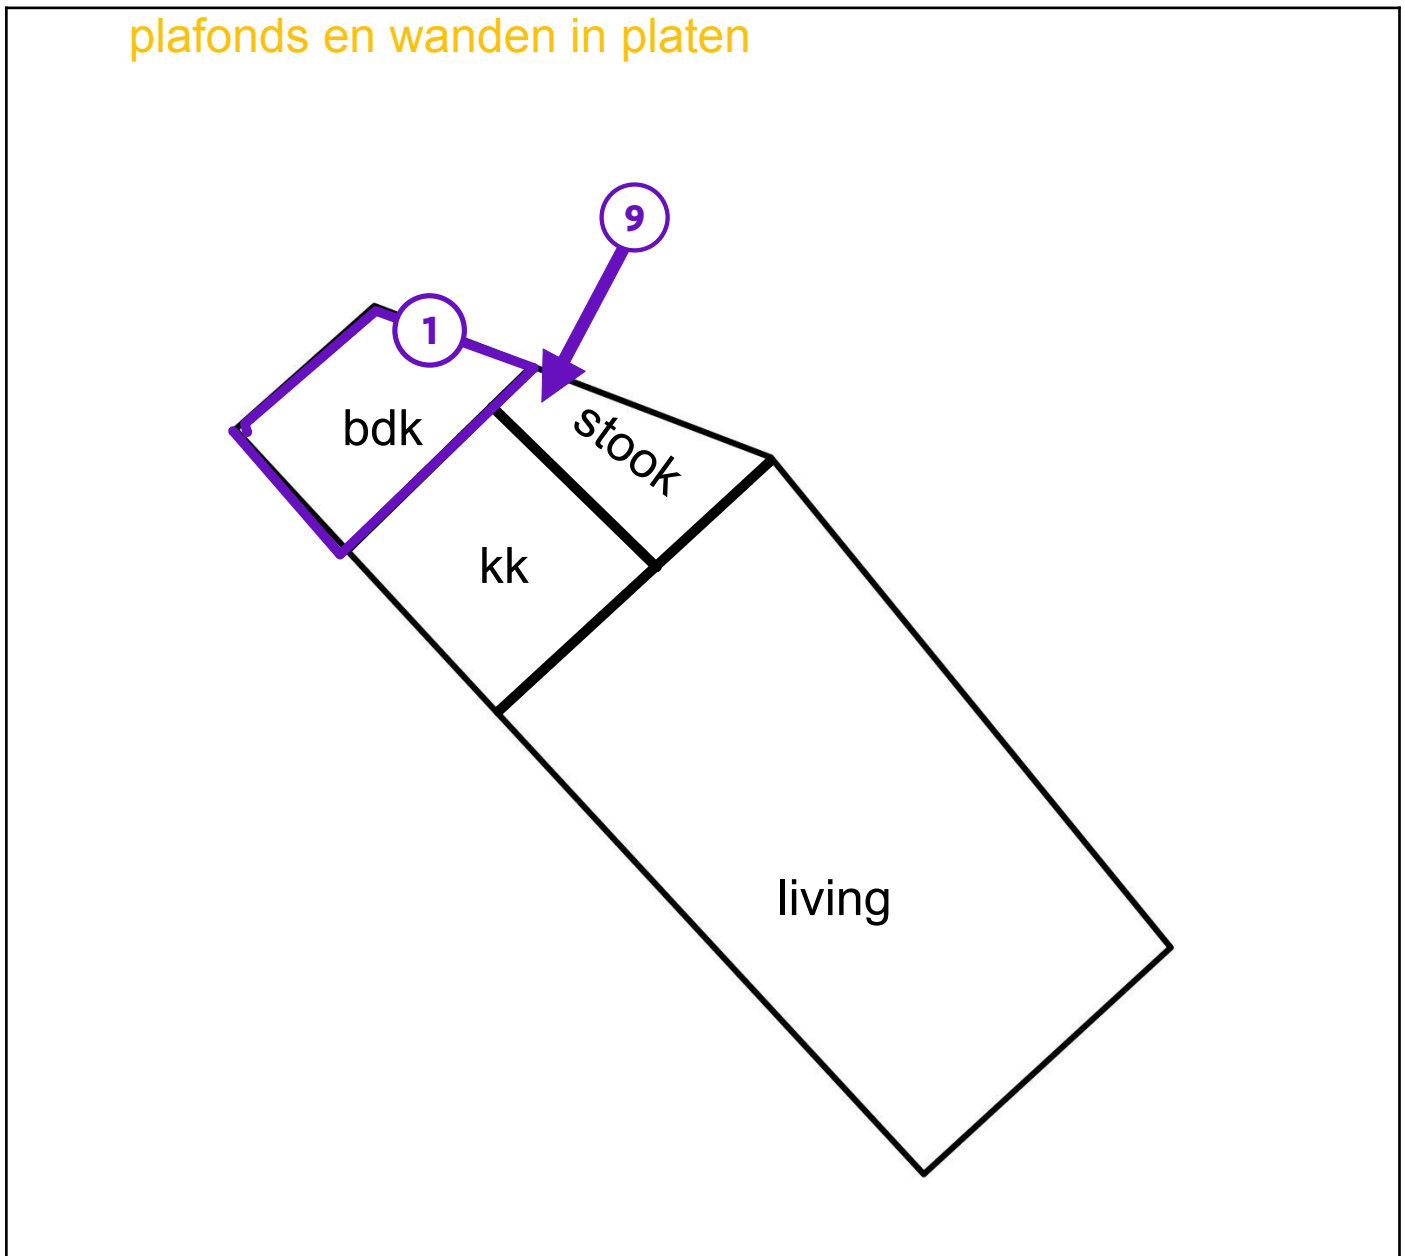
Plan 1.1: Hoofdgebouw plan gvl

Beschrijving	Type	Actie
1. faiancelijm achter tegels	Advies	-
9. Ketel: Geen asbest verdachte pakkingen waarneembaar	Overige ruimte of materiaal	-
11. Plafond en wanden type: Plaatmateriaal	Overige ruimte of materiaal	-

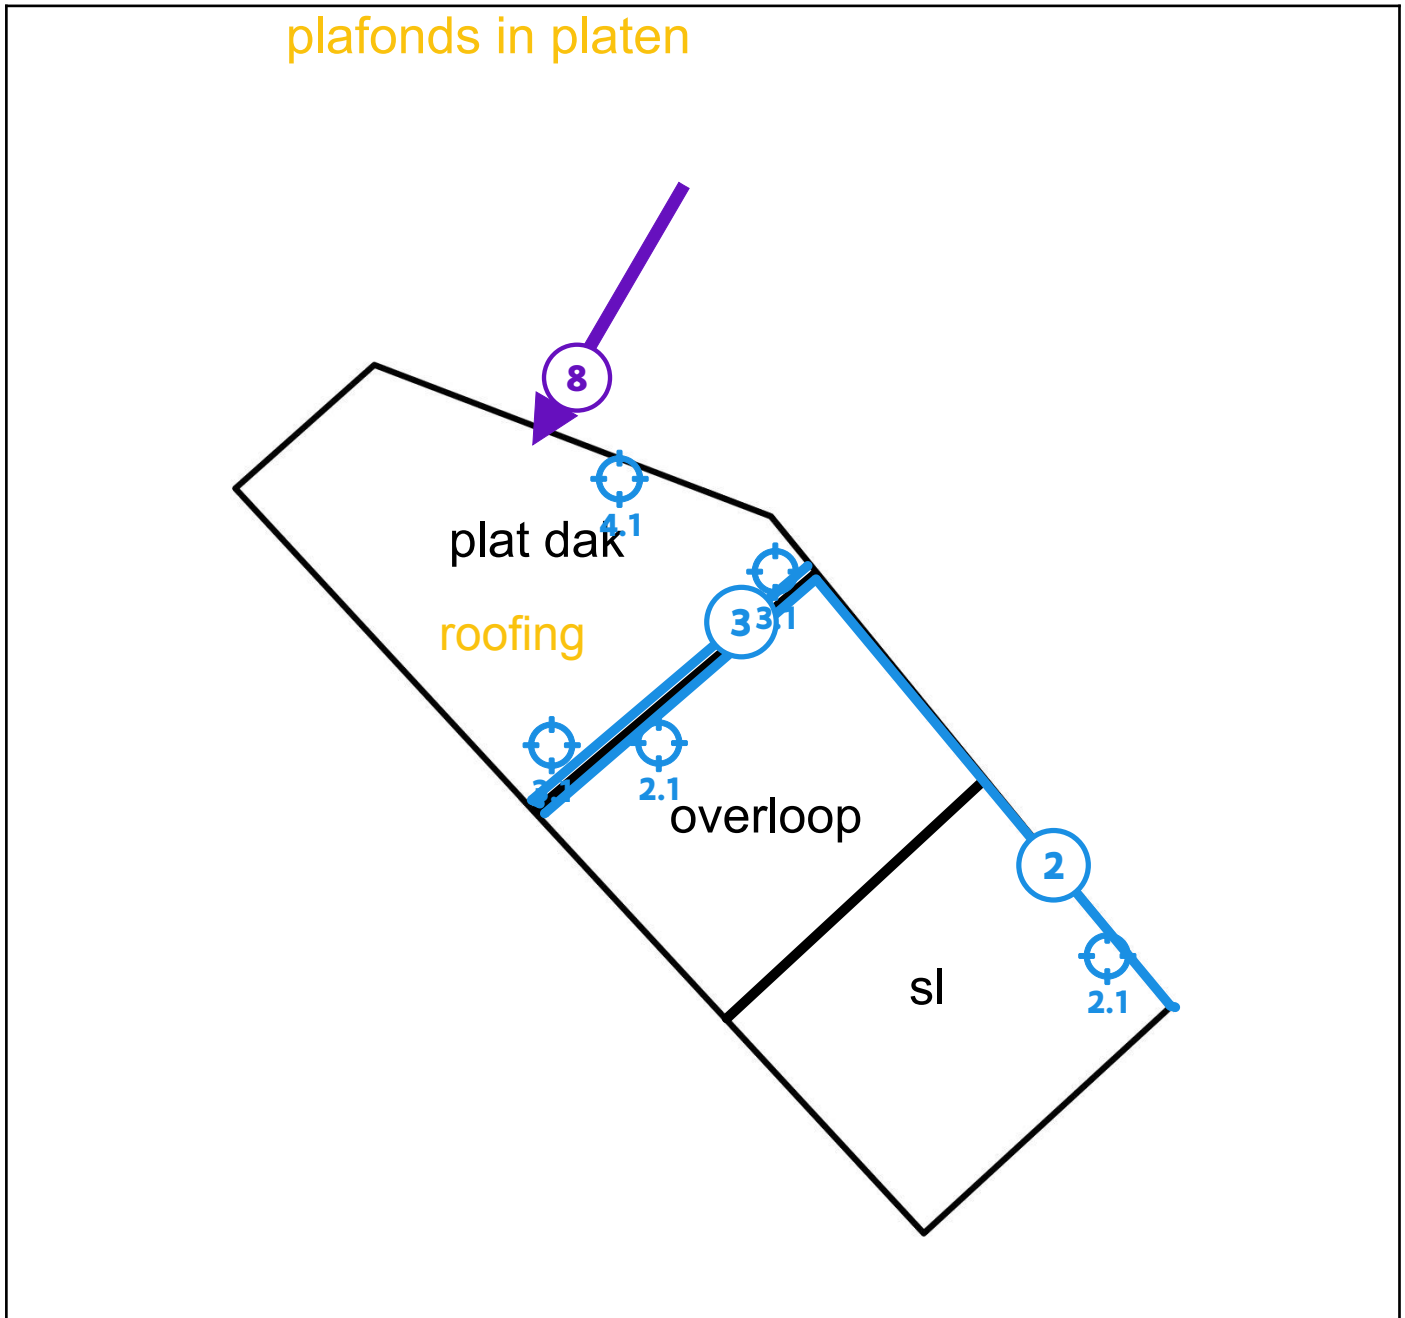
Plan 1.2: Hoofdgebouw plan 1e

Beschrijving	Type	Actie
2. pleisterwerk wanden	Geen asbest	-
2.1 Code: mm01	Mengmonster	-
3. crepi gevel	Geen asbest	-

3.1 Code: Mm2	Mengmonster	-
4. roofing dak	Geen asbest	-
4.1 Code: Mm3	Puntmonster	-
8. Schouw type: niet asbest verdacht.	Overige ruimte of materiaal	-
11. Plafond en wanden type: Plaatmateriaal	Overige ruimte of materiaal	-

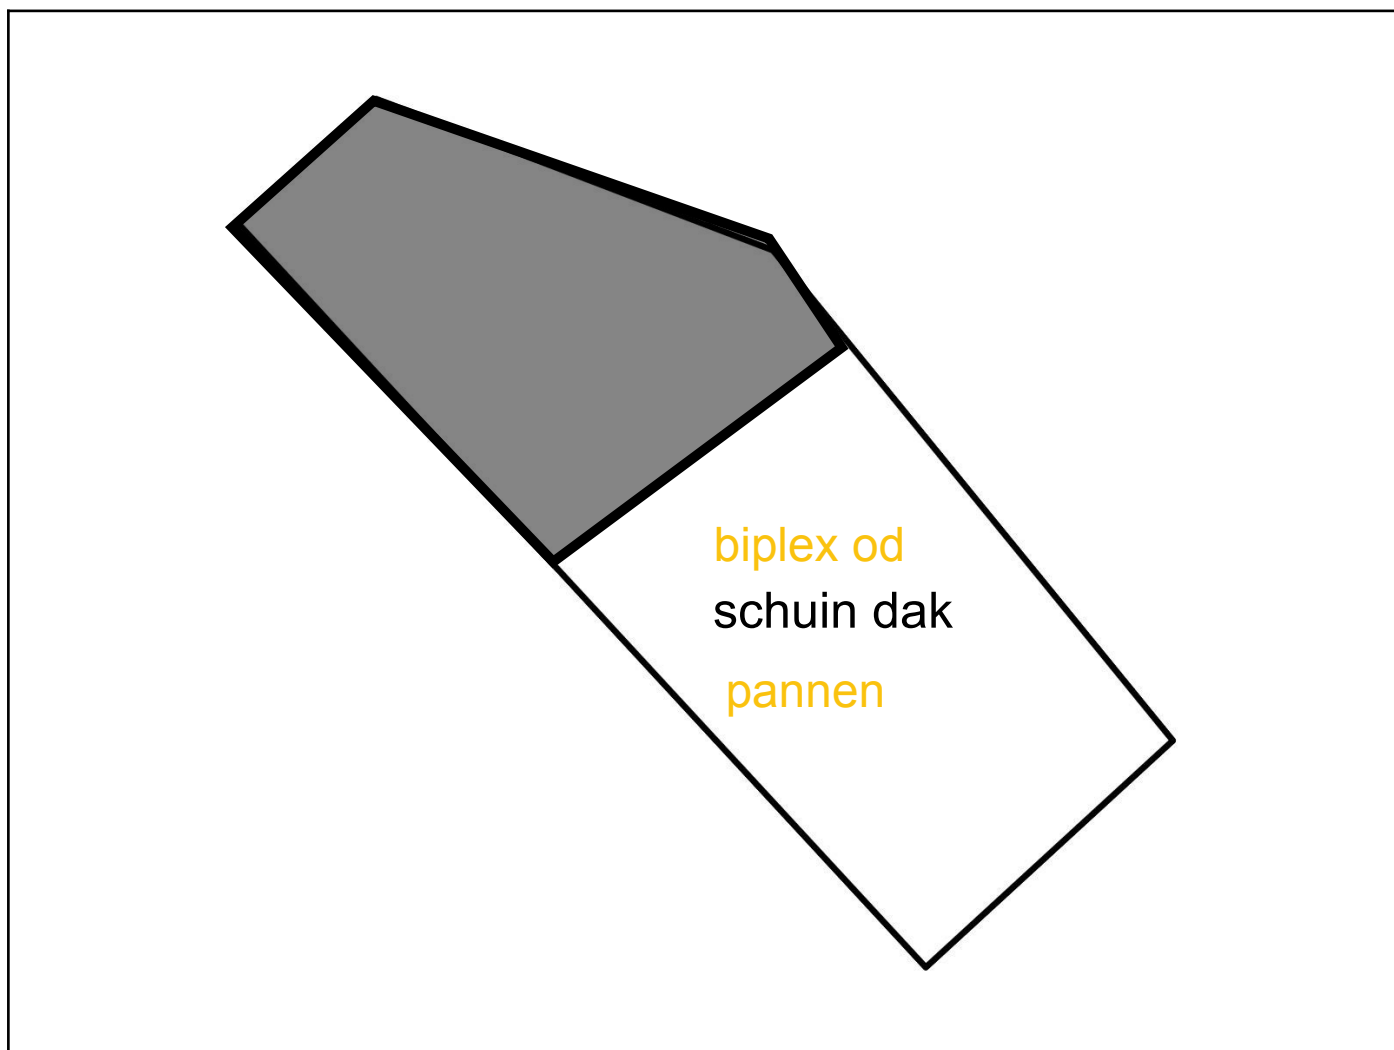
Plan 1.3: Hoofdgebouw plan dak

Beschrijving	Type	Actie
5. Dak type: niet asbest verdacht	Overige ruimte of materiaal	-
6. Onderdak type: niet asbest verdacht	Overige ruimte of materiaal	-

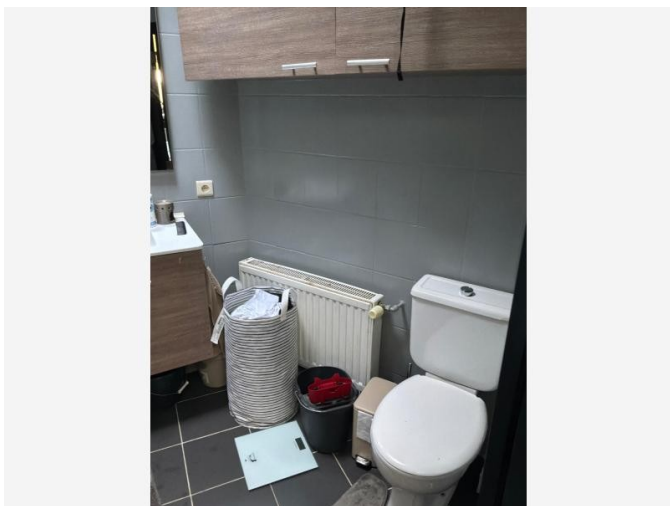
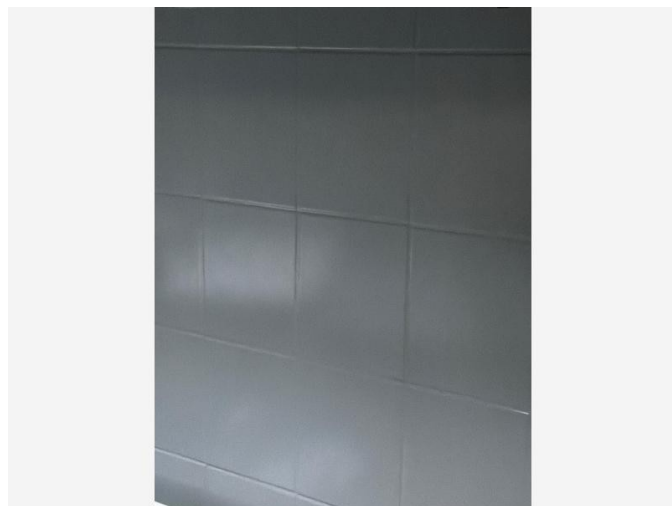
Informatie over een materiaal dat de asbestdeskundige niet kan waarnemen of vaststellen

Mogelijk bevinden zich achter deze tegels verdachte lijmen. Bij werken aan de tegels is een aanvullend onderzoek aangewezen om de aard van de lijmen te bepalen.

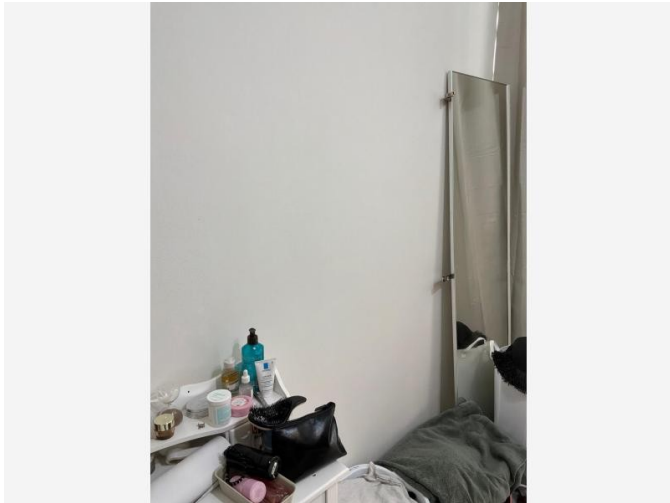
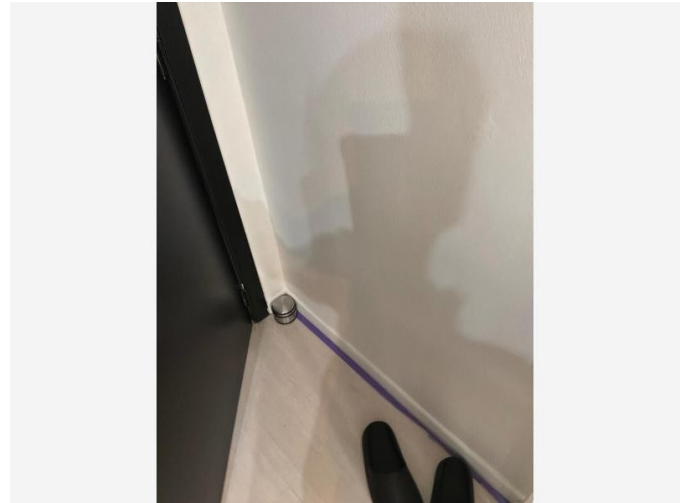
Conclusie

Geen asbest

#	Type	Referentie	Resultaat
2.1	Mengmonster	mm01	Geen asbest

Beschrijving	pleisterwerk wanden
Omgeving	Binnen
Primaire drager	Binnenwand
Bindmiddel van materiaal	Gips - kalk
Gebondenheid op basis van bindmiddel	Niet-hechtgebonden
Hoeveelheid (oppervlakte - dikte - aantal)	• 115,00 m ² - 1,00 cm - 1 stuk
Totaal volume	1,15 m ³
Identificatiemethode	Een monstername door de asbestdeskundige met laboanalyse door een asbestlabo.
Destructieve handeling voor identificatie	Nee
Opmerking	Geschatte hoeveelheid. Monsters genomen conform IP2. Ruimtes niet aanwezig: natte en stook

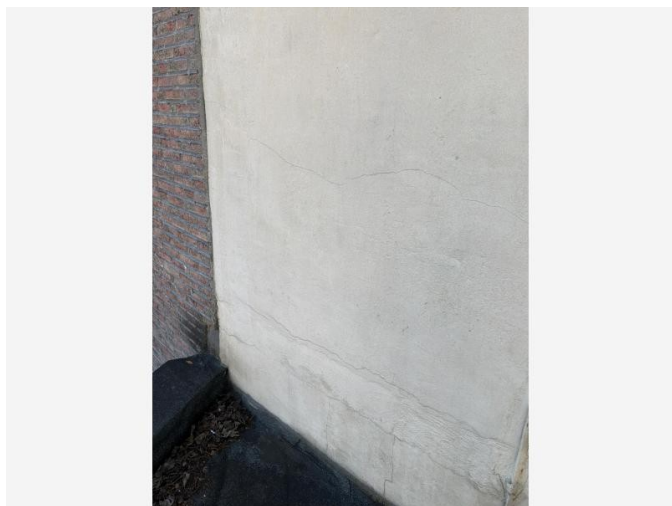
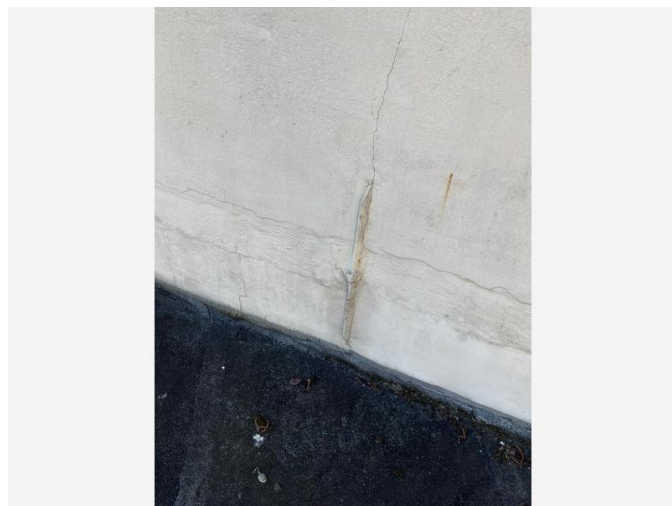
Fiche 3: crepi gevel

Geen asbest

#	Type	Referentie	Resultaat
3.1	Mengmonster	Mm2	Geen asbest

Beschrijving	crepi gevel
Omgeving	Buiten
Primaire drager	Wand buitenschil
Bindmiddel van materiaal	Gips - kalk
Gebondenheid op basis van bindmiddel	Niet-hechtgebonden
Hoeveelheid (oppervlakte - dikte - aantal)	• 50,00 m ² - 1,00 cm - 1 stuk
Totaal volume	0,50 m ³
Identificatiemethode	Een monstername door de asbestdeskundige met laboanalyse door een asbestlabo.
Destructieve handeling voor identificatie	Nee
Opmerking	Geschatte hoeveelheid

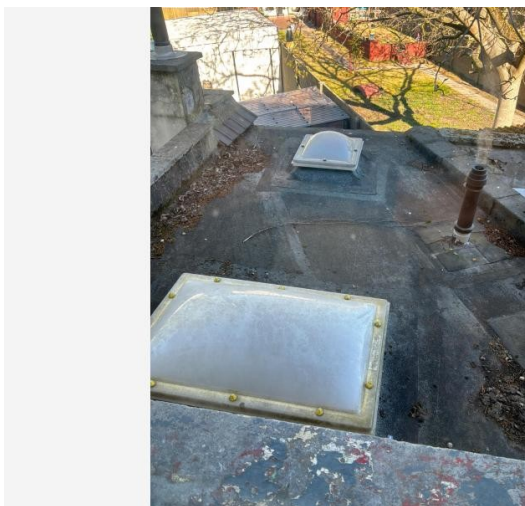
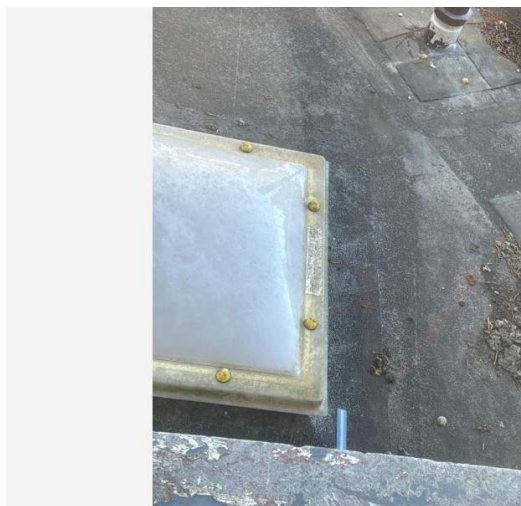
Geen asbest

#	Type	Referentie	Resultaat
4.1	Puntmonster	Mm3	Geen asbest

Beschrijving	roofing dak
Omgeving	Buiten
Primaire drager	Plat dak
Bindmiddel van materiaal	Bitumen (roofing, teer, asfalt)
Gebondenheid op basis van bindmiddel	Hecht
Hoeveelheid (oppervlakte - aantal)	• 30,00 m ² - 1 stuk
Totale oppervlakte	30,00 m ²
Identificatiemethode	Een monstername door de asbestdeskundige met laboanalyse door een asbestlabo.
Destructieve handeling voor identificatie	Nee
Opmerking	GESchatte heoveelheid. Er kan enkel een uitspraak gedaan worden over de bovenste laag. Mogelijks bevinden er zich nog enkele lagen onder de toplaag.
