Asbestinventarisatetest

Bakergemsmolenstraatje 1, 9472 Denderleeuw

Attestnummer : 20260323-000472.000

Uitgegeven op : 23.03.2026

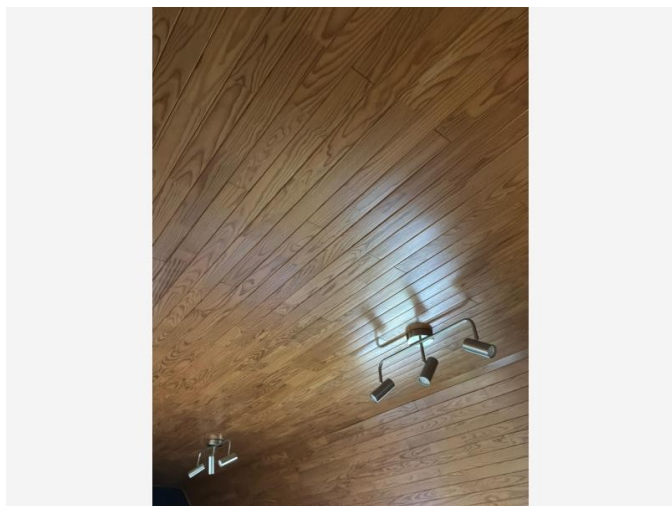
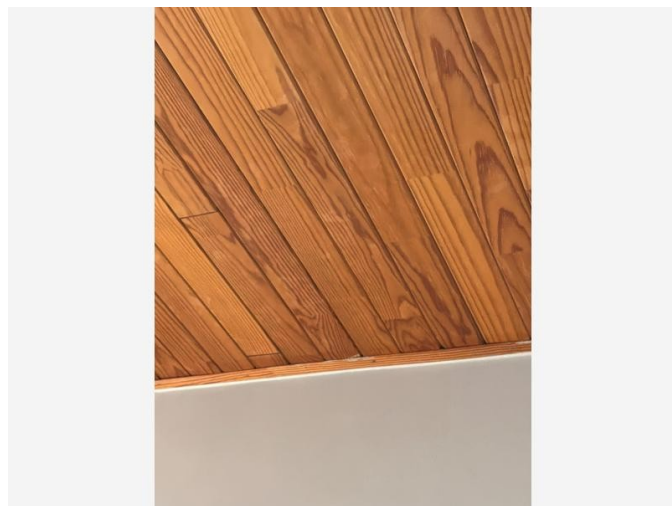
Niet asbest verdacht type plafondplaat. Er kan geen uitspraak gedaan worden over mogelijks achterliggende lagen

Basis voor advies	De asbestdeskundige beoordeelt het materiaal als niet-asbestverdacht.
Primaire drager	Plafond
(Asbest)materiaal	Dak- en gevelbekleding - Plaat

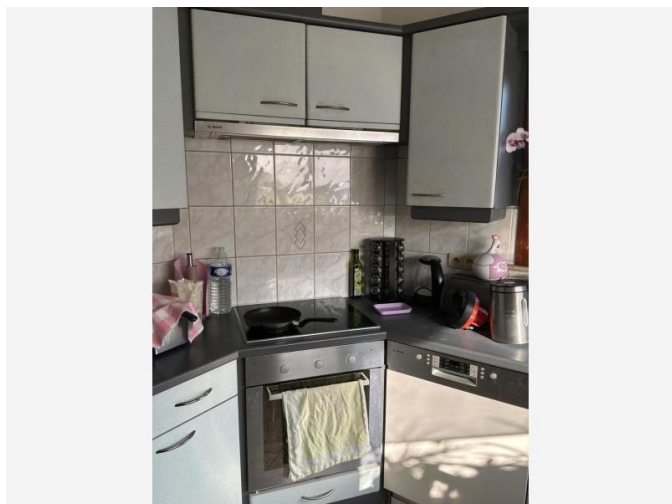
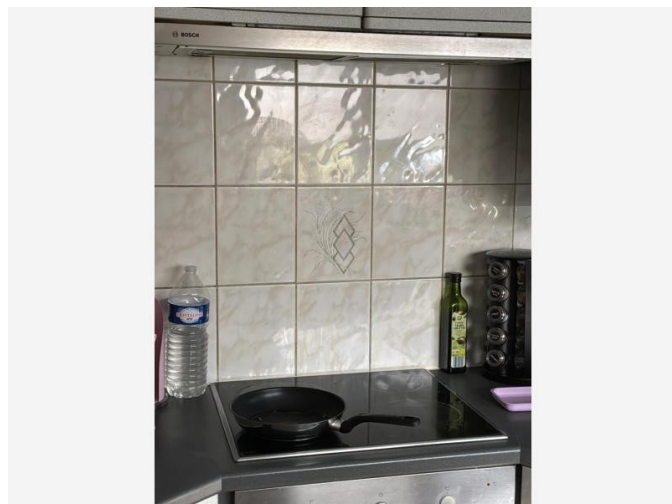
Volgens het IP moeten lijmlagen steeds bemonsterd worden. De inspecteur kon tijdens zijn bezoek geen lijmlagen vaststellen. Echter is er een redelijk vermoeden dat achter de tegels zich een lijmlaag zou bevinden. Indien blijkt tijdens werken dat zich hier een lijmlaag bevindt, is extra staalname aangewezen.

Beoordeling op basis van expertise, zonder een vaststelling door de asbestdeskundige.

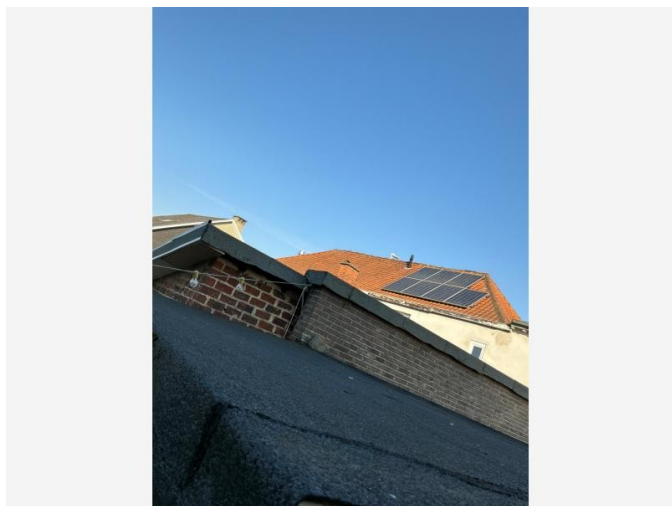
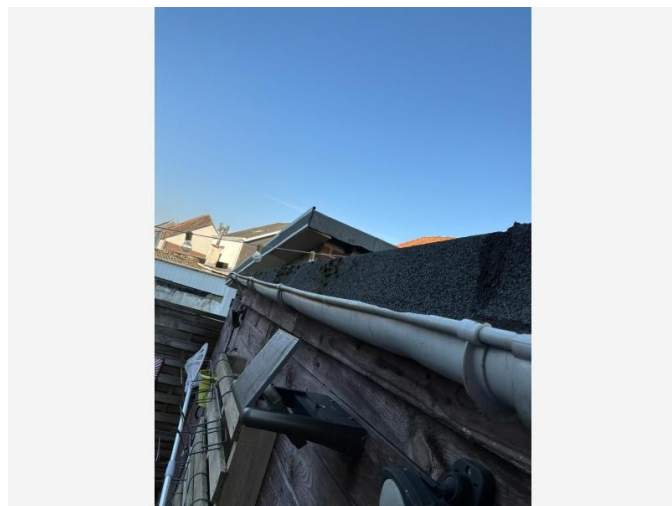
Fiche 3: roofing dak

Geen asbest

#	Type	Referentie	Resultaat
3.1	Puntmonster	Mm3	Geen asbest

Beschrijving	roofing dak
Omgeving	Buiten
Primaire drager	Plat dak
Bindmiddel van materiaal	Bitumen (roofing, teer, asfalt)
Gebondenheid op basis van bindmiddel	Hecht
Hoeveelheid (oppervlakte - aantal)	• 30,00 m ² - 1 stuk
Totale oppervlakte	30,00 m ²
Identificatiemethode	Een monstername door de asbestdeskundige met laboanalyse door een asbestlabo.
Destructieve handeling voor identificatie	Nee
Opmerking	GESchatte heoveelheid. Er kan enkel een uitspraak gedaan worden over de bovenste laag. Mogelijks bevinden er zich nog enkele lagen onder de toplaag.

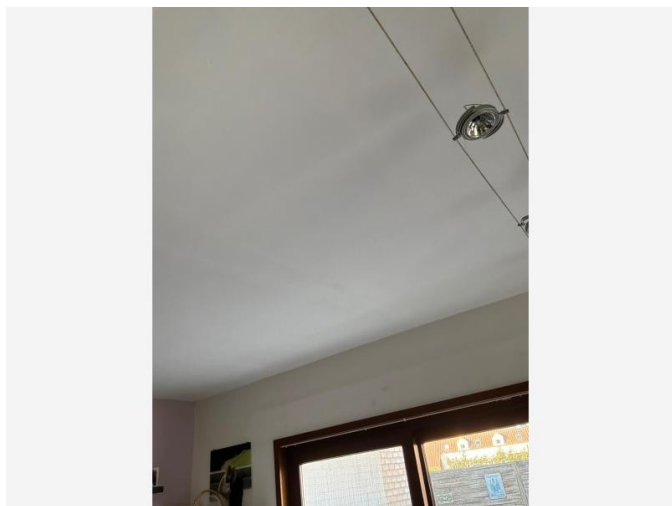
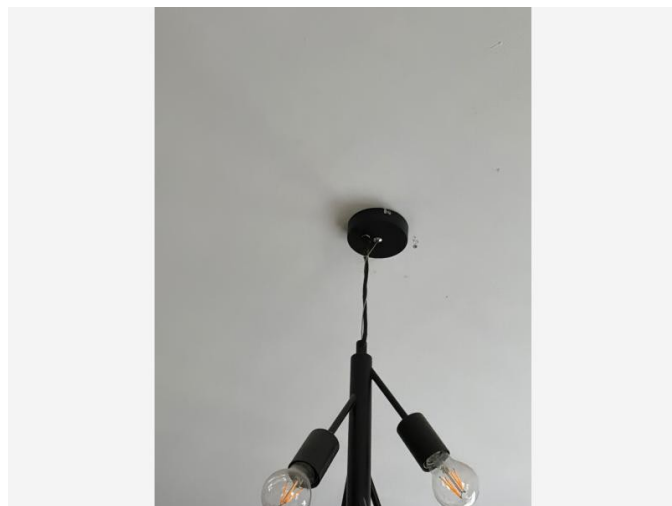
Fiche 4: pleisterwerk plafond

Geen asbest

#	Type	Referentie	Resultaat
4.1	Mengmonster	mm02	Geen asbest

Beschrijving	pleisterwerk plafond
Omgeving	Binnen
Primaire drager	Plafond
Bindmiddel van materiaal	Gips - kalk
Gebondenheid op basis van bindmiddel	Niet-hechtgebonden
Hoeveelheid (oppervlakte - dikte - aantal)	• 120,00 m ² - 1,00 cm - 1 stuk
Totaal volume	1,20 m ³
Identificatiemethode	Een monstername door de asbestdeskundige met laboanalyse door een asbestlabo.
Destructieve handeling voor identificatie	Nee
Opmerking	Geschatte hoeveelheid. Monsters genomen conform IP2. Ruimtes niet aanwezig: stook

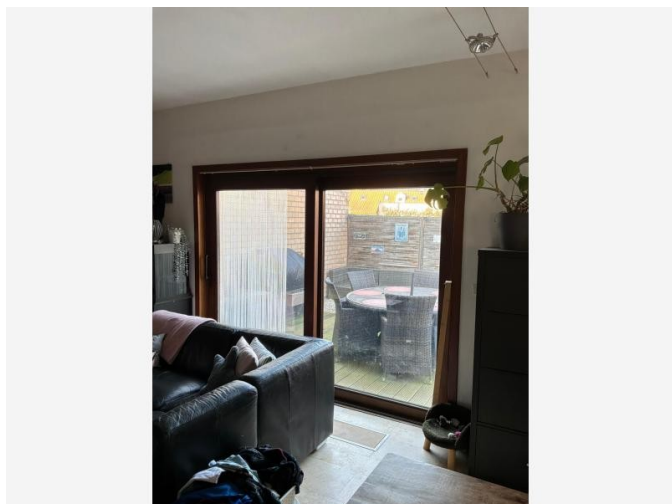
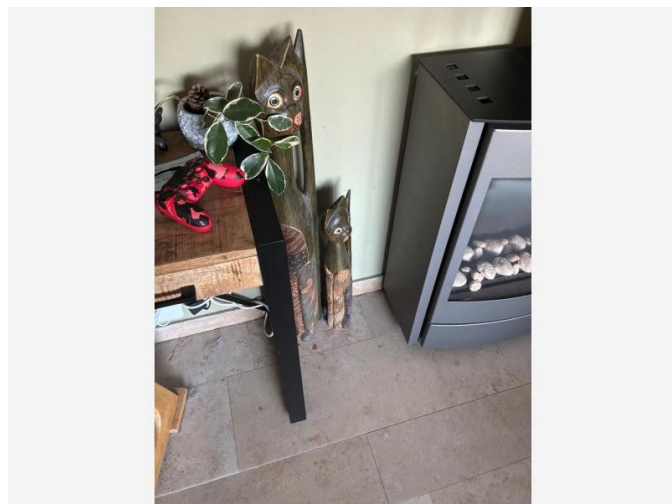
Fiche 5: pleisterwerk wanden

Geen asbest

#	Type	Referentie	Resultaat
5.1	Mengmonster	mm01	Geen asbest

Beschrijving	pleisterwerk wanden
Omgeving	Binnen
Primaire drager	Binnenwand
Bindmiddel van materiaal	Gips - kalk
Gebondenheid op basis van bindmiddel	Niet-hechtgebonden
Hoeveelheid (oppervlakte - dikte - aantal)	• 115,00 m ² - 1,00 cm - 1 stuk
Totaal volume	1,15 m ³
Identificatiemethode	Een monstername door de asbestdeskundige met laboanalyse door een asbestlabo.
Destructieve handeling voor identificatie	Nee
Opmerking	Geschatte hoeveelheid. Monsters genomen conform IP2. Ruimtes niet aanwezig: stook

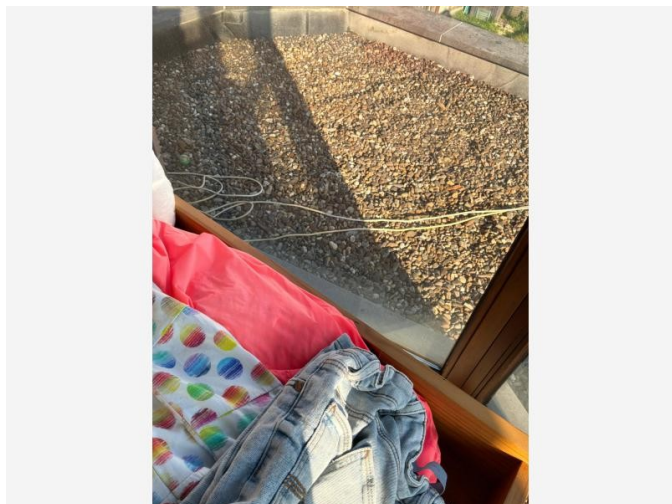
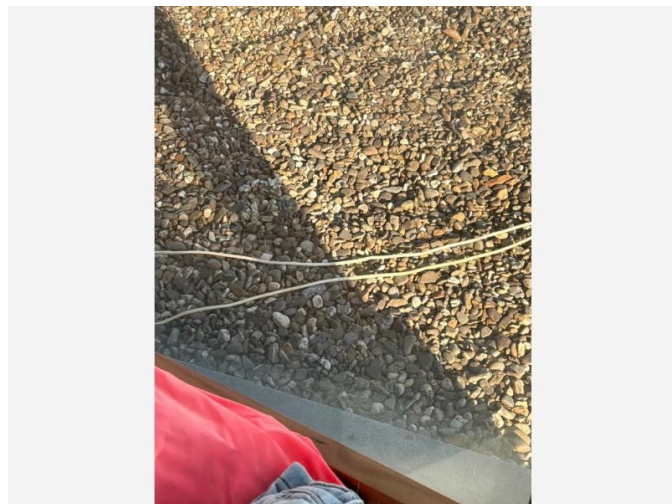
Beschrijving	Notitie	Terug te vinden op plannen
Fiche 6: Plat dak EPDM	Plat dak EPDM is niet asbest verdacht. Enkel de bovenste laag was waarneembaar. Er kan geen uitspraak gedaan worden over mogelijks ondergelegen lagen.	Plan 1.2: Hoofdgebouw plan 1e
Fiche 7: Dak type: pannen	Dit dak type is niet asbest verdacht.	Plan 1.4: Hoofdgebouw plan dak
Fiche 8: mastiek type: siliconen	Aanwezig in alle ramen, buiten de andere aangeduide types.	-
Fiche 9: Onderdak type: D folie	Dit onderdak type is niet asbest verdacht. (Deze zijn steekproefsgewijs vastgesteld en kunnen, indien de vastelling dit niet toeliet, geen uitspraak doen over het volledige onderdak.)	Plan 1.4: Hoofdgebouw plan dak
