# Asbestinventarisatetest

Kerkhofstraat 39, 9420 Erpe-Mere

Attestnummer : 20251118-000323.000

Uitgegeven op : 18.11.2025

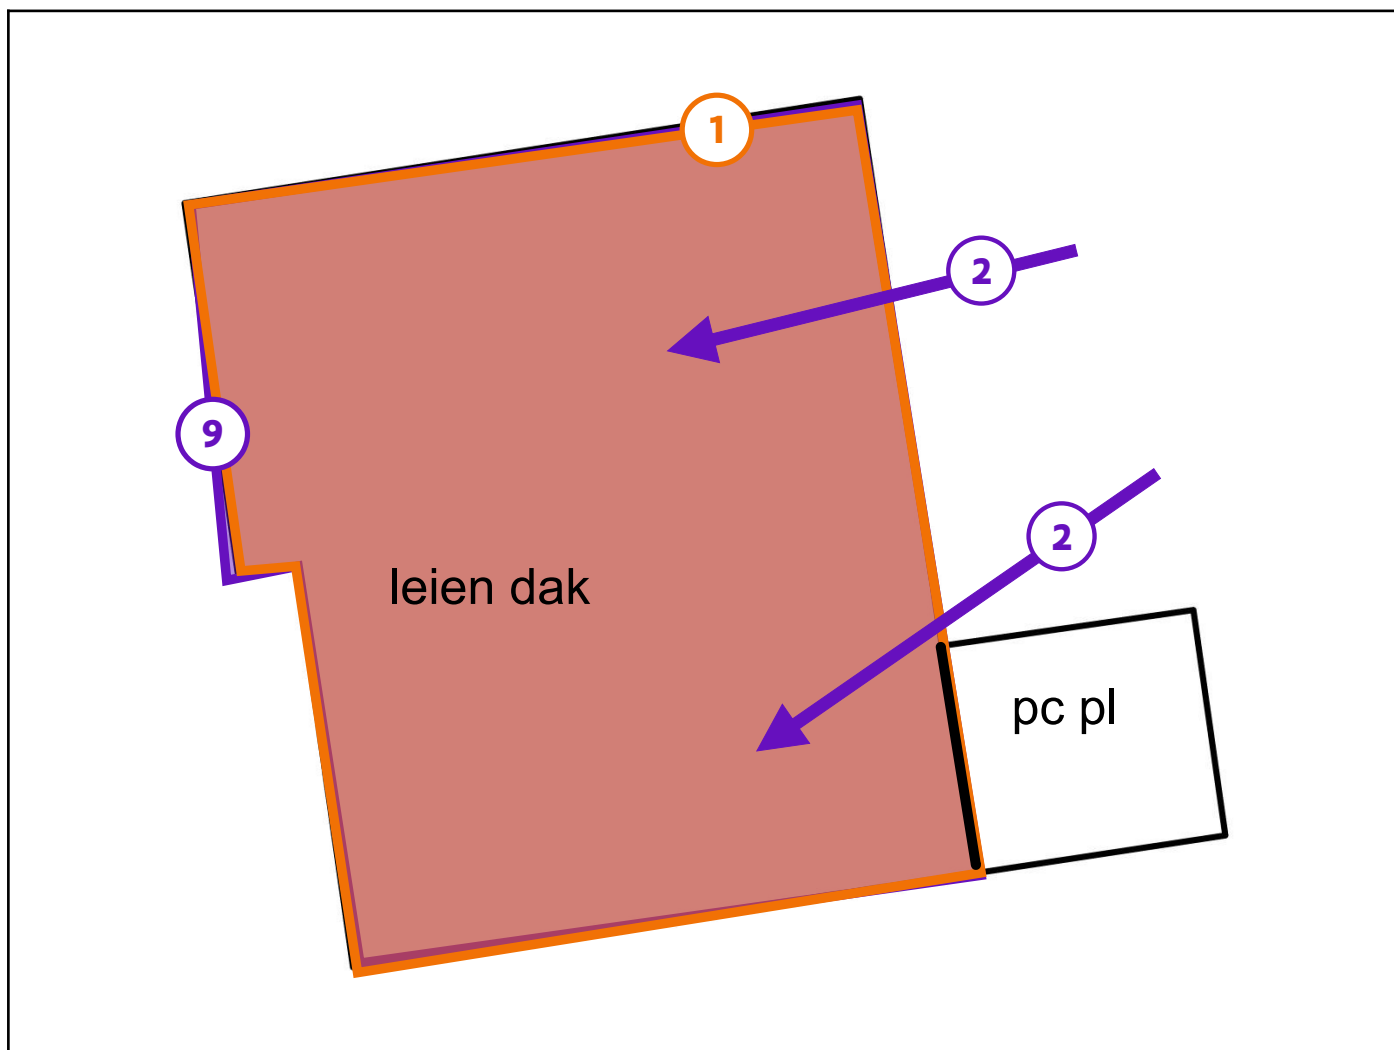
## Plan 1.3: Hoofdgebouw plan dak

Beschrijving	Type	Actie
1. leien dak	Asbestmateriaal	<a href="#">Verwijderen</a>
2. Binnenkant schouw	Beperking	-
9. Onderdak type: papier	Overige ruimte of materiaal	-

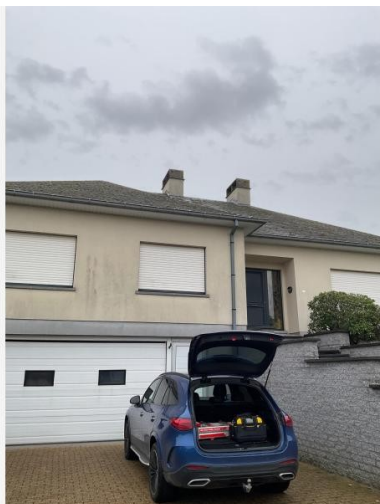
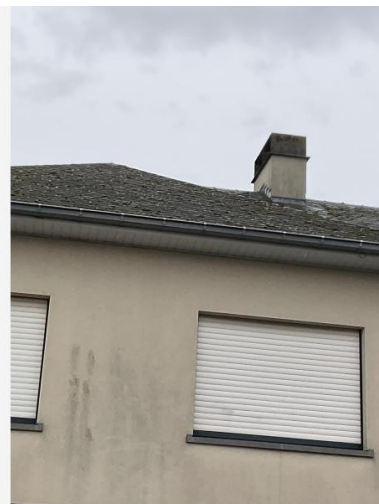
Het asbestmateriaal valt onder de mijlpaal van 2034.

Eindbeoordeling materiaalrisico	Verhoogd materiaalrisico en/of verhoogde kans op vezelvrijgave
---------------------------------	--

<b>Gebondenheid</b>	Categorie 1: hechtgebonden in oorsprong
<b>Asbestsoort (vezeltype)</b>	Crocidoliet aanwezig
<b>Asbestconcentratie</b>	Laag (< 50%)
<b>Afschermingsgraad van het gehele materiaal</b>	Geheel of deels vrij aan de buitenlucht
<b>Toestand van het materiaal</b>	Matig beschadigd, matig verweerd

<b>Beschrijving</b>	leien dak
<b>Omgeving</b>	Buiten
<b>Primaire drager</b>	Schuin dak
<b>Asbestmateriaal</b>	Dak- en gevelbekleding - Lei, shingle
<b>Bindmiddel van asbestmateriaal</b>	Cement
<b>Gebondenheid op basis van bindmiddel</b>	Hecht
<b>Hoeveelheid (oppervlakte - aantal)</b>	<ul style="list-style-type: none"><li>• 90,00 m<sup>2</sup> - 1 stuk</li></ul>
<b>Totale oppervlakte</b>	90,00 m <sup>2</sup>
<b>Eenvoudig bereikbaar</b>	Ja
<b>Bevestigingswijze</b>	<ul style="list-style-type: none"><li>• Geschroefd</li><li>• Genageld, geniet</li></ul>
<b>Identificatiemethode</b>	<p>De asbestdeskundige beoordeelt het materiaal als asbestverdacht en dus asbesthoudend, en dit zonder monstername.</p> <p>Motivatie: Er is een onderzoeksbeperking die monstername verhindert; De ruimte of het materiaal bevindt zich hoger dan 3,5 meter vanaf een vaste ondergrond.</p>
<b>Destructieve handeling voor identificatie</b>	Nee

Verwijderen

- Zorg voor een veilig beheer. Vermijd het beschadigen van het asbestmateriaal. Controleer de toestand jaarlijks op wijzigingen.
- Hemelwater dat afspoelt van asbestcement daken of gevels kan asbestdeeltjes bevatten. Gebruik het enkel voor gesloten circuits (bv. spoelen toiletten). Reinig na het vervangen van het dak of de gevel de dakgoten en regenwaterput of -ton om asbesthoudend sediment of slib te verwijderen
- Voer bijkomende staalname(s) uit.

- Eenvoudige handelingen: mag via doe-het-zelf of door werknemer(s) met opleidingsattest eenvoudige handelingen  
Bij het uitvoeren van eenvoudige handelingen, zoals toegestaan via doe-het-zelfmethoden of door werknemers met een opleidingsattest, is het gebruik van de juiste persoonlijke beschermingsmiddelen (PBM's) verplicht om blootstelling aan asbestvezels te voorkomen. Wij adviseren echter om asbest te laten verwijderen door een werknemer met opleidingscertificaat. Maar het is ook toegestaan via de doe-het-zelfmethode, mits de juiste voorzorgsmaatregelen en PBM's in acht worden genomen. De te gebruiken PBMs zijn:

- FFP3-mondmasker of halfgelaatsmasker met P3 filter
- wegwerpoverall (Tyvek CATIII, type 5 en 6)
- afwasbaar schoeisel
- handschoenen wegwerp of afwasbaar
- Een veiligheidsbril is vereist om te voorkomen dat vezels in de ogen terechtkomen.
- De toepassingen dienen in zijn geheel, zonder te breken en zonder stofvorming verwijderd te worden. Gebruik hiervoor een vernevelaar of fixeermiddel om het asbestmateriaal eerst te fixeren.

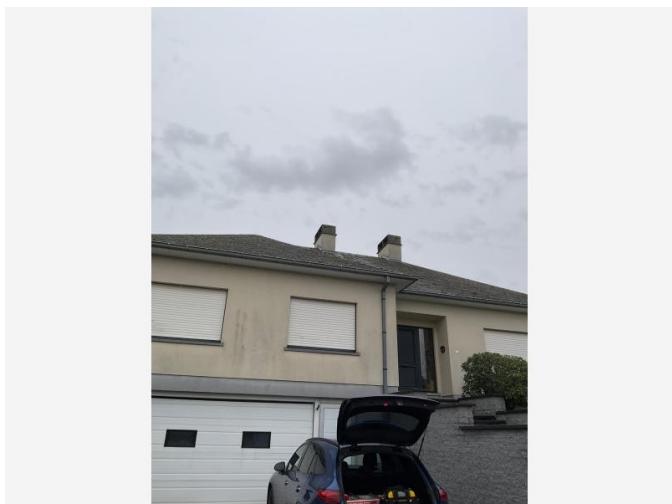
**Reden:** Het te onderzoeken materiaal situeert zich hoger dan 3,50 m te rekenen vanaf een veilige ondergrond

**Uitleg van de asbestdeskundige:** De binnenkant van de schouw is niet inspecteerbaar, aan de buitenkant van de schouw werd geen asbest aangetroffen

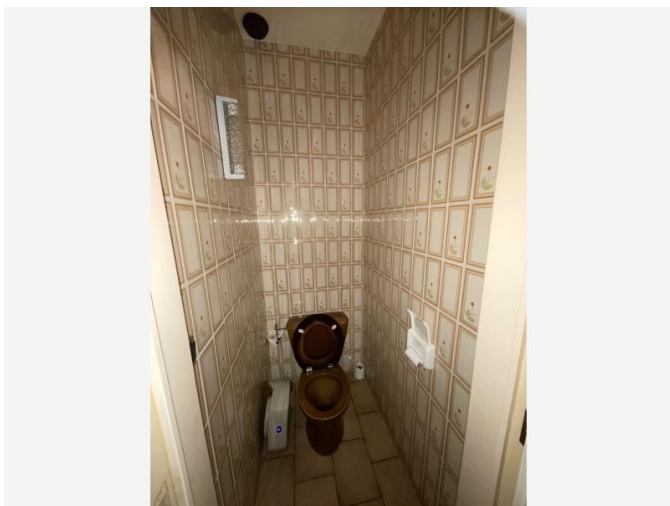
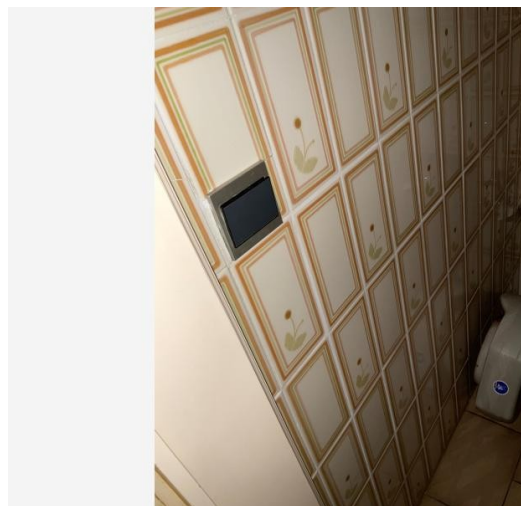
Achter de tegels bevindt zich faiancelijm. Deze moet volgens het IP verplicht bemonsterd worden. Tijdens de inspectie heeft de inspecteur geen faiancelijm aangetroffen, maar heeft hij wel een sterk vermoeden dat zich deze achter de tegels bevindt. Let op bij werken aan deze plaatsen. Faiancelijm kon vroeger asbesthoudend zijn. Een bijkomend onderzoek wordt aangeraden indien er werken gepland zijn.

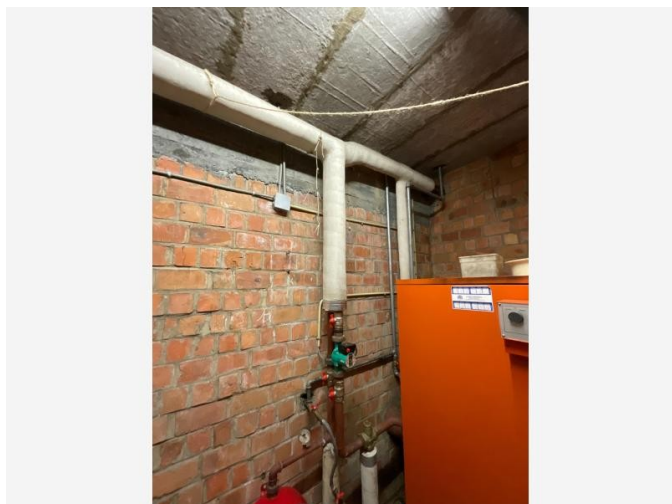
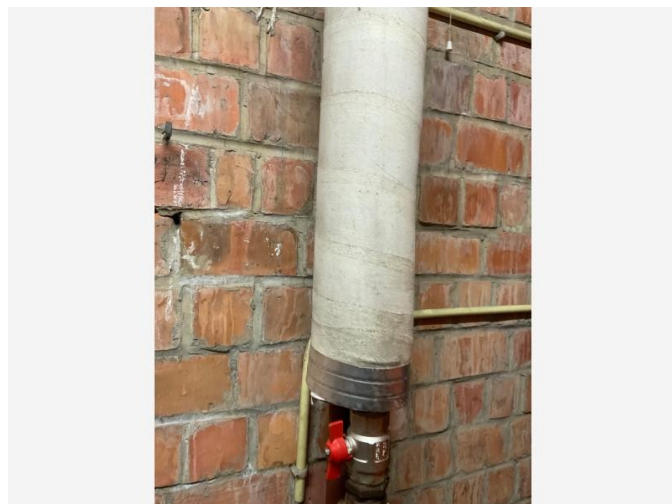
Geen asbest

#	Type	Referentie	Resultaat
4.1	Mengmonster	Mm3	Geen asbest
4.2	Mengmonster	Mm4	Geen asbest

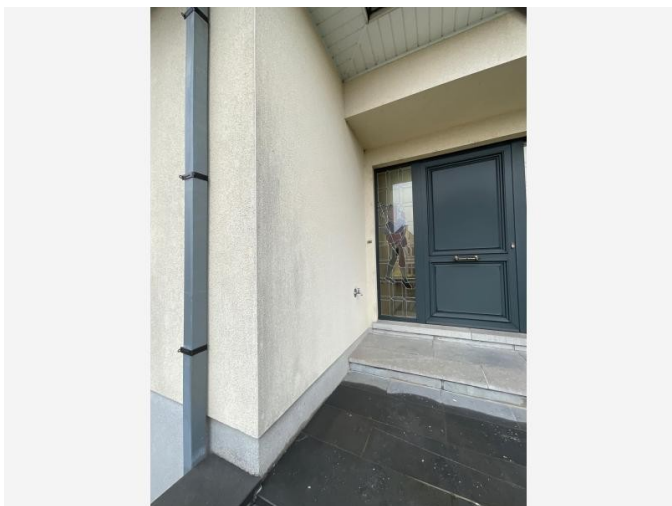
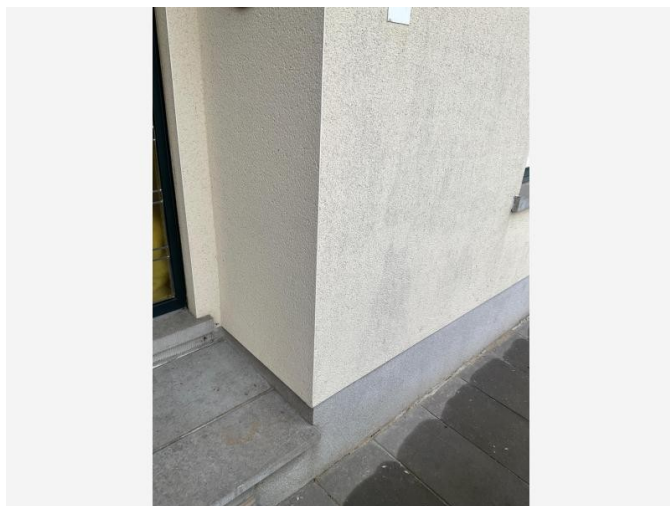
Geen asbest

#	Type	Referentie	Resultaat
5.1	Puntmonster	Mm5	Geen asbest

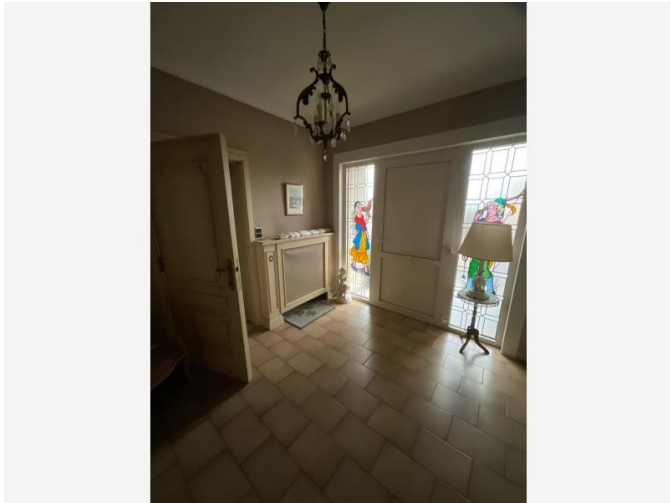
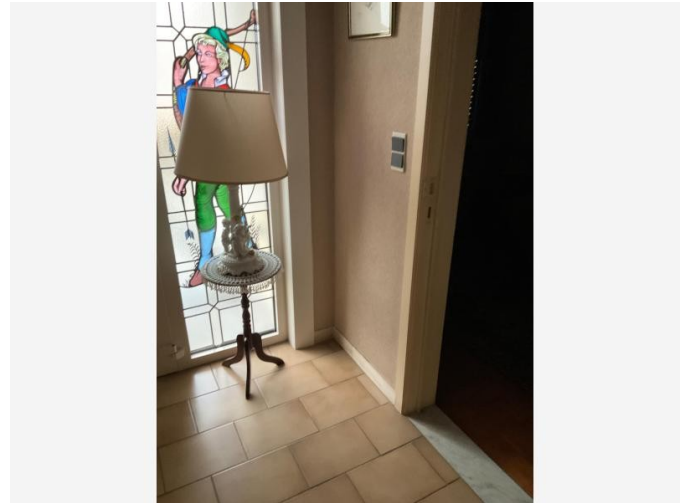
Geen asbest

#	Type	Referentie	Resultaat
6.1	Mengmonster	mm01	Geen asbest

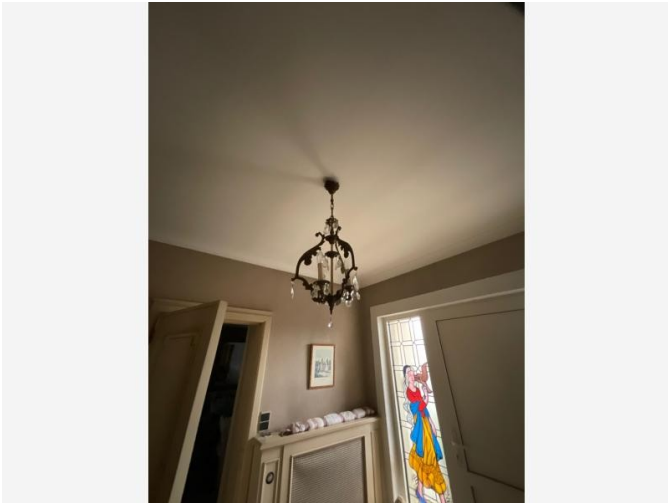
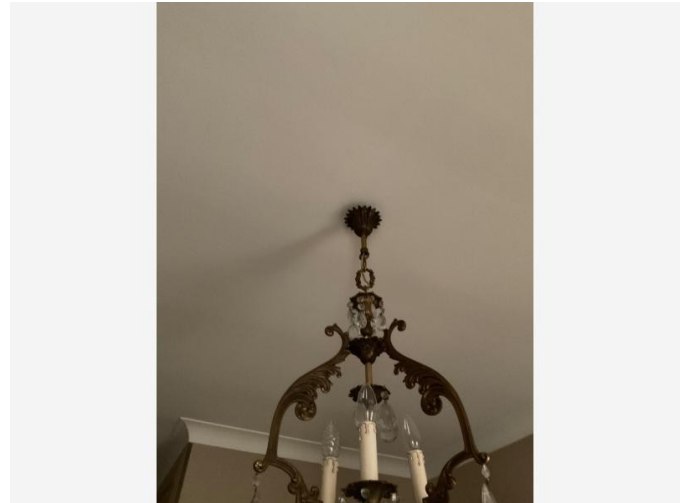
Geen asbest

#	Type	Referentie	Resultaat
7.1	Mengmonster	mm02	Geen asbest

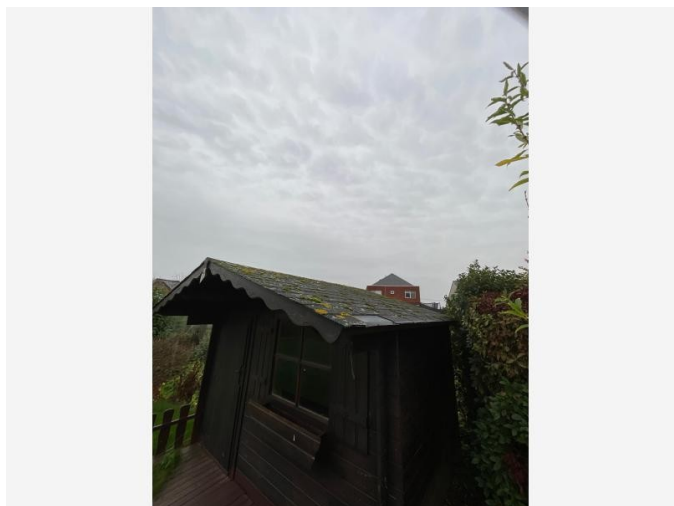
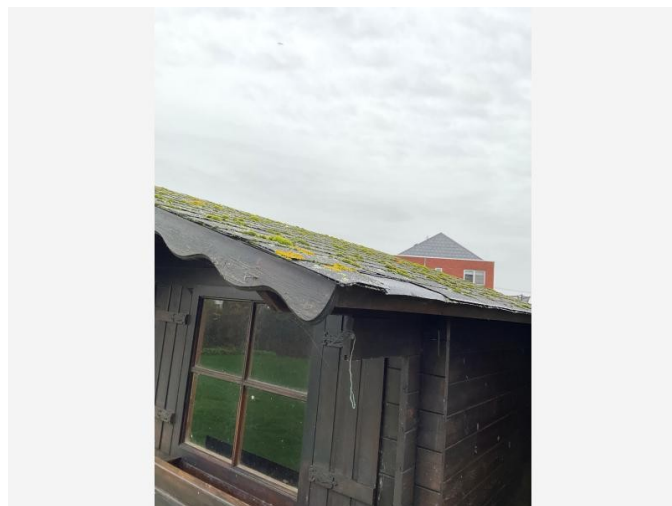
Geen asbest

#	Type	Referentie	Resultaat
8.1	Puntmonster	Mm6	Geen asbest

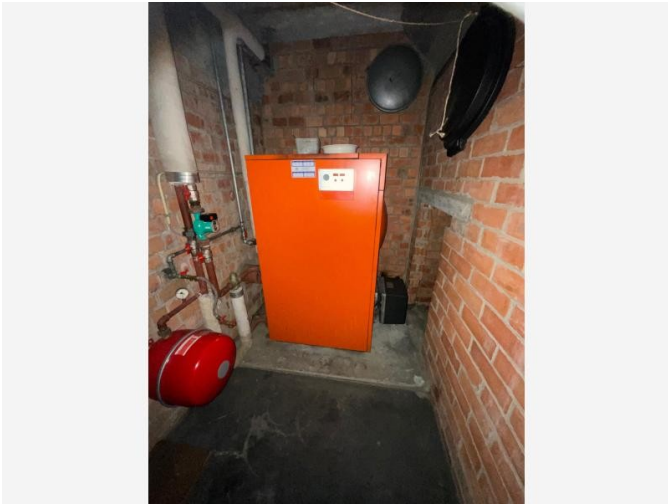
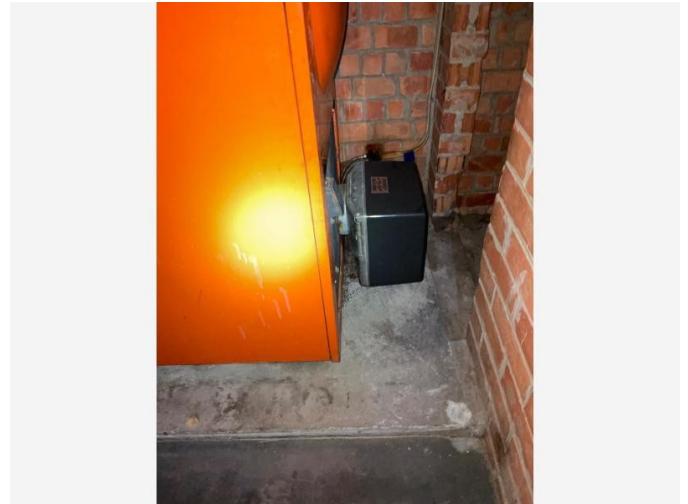
## Fiche 13: Verwarmingsketel van voor 2001

Beschrijving	Notitie	Terug te vinden op plannen
Fiche 11: Lift: niet aanwezig	In deze eenheid is geen liftinfrastructuur aanwezig.	-
Fiche 12: buisisolatie verwarmingsbuizen: niet asbest houdend me folie	Deze toepassing is in deze wooneenheid niet aanwezig.	Plan 1.1: Hoofdgebouw plan kelder
Fiche 13: Verwarmingsketel van voor 2001	De verwarmingsketel dateert vermoedelijk van voor 2001. De kans bestaat dat er asbesthoudende materialen zijn gebruikt tijdens de productie/herstellingen aan de ketel. De inspecteur kon tijdens zijn rondgang geen asbesthoudende materialen aantreffen, maar hou rekening dat er mogelijk aanwezig zijn binnen de behuizing van de ketel. Extra controle aangeraden bij werken aan de ketel.	-
