Asbestinventarisatetest

Prinsdaal 115, 9420 Erpe-Mere

Attestnummer : 20260415-000344.000

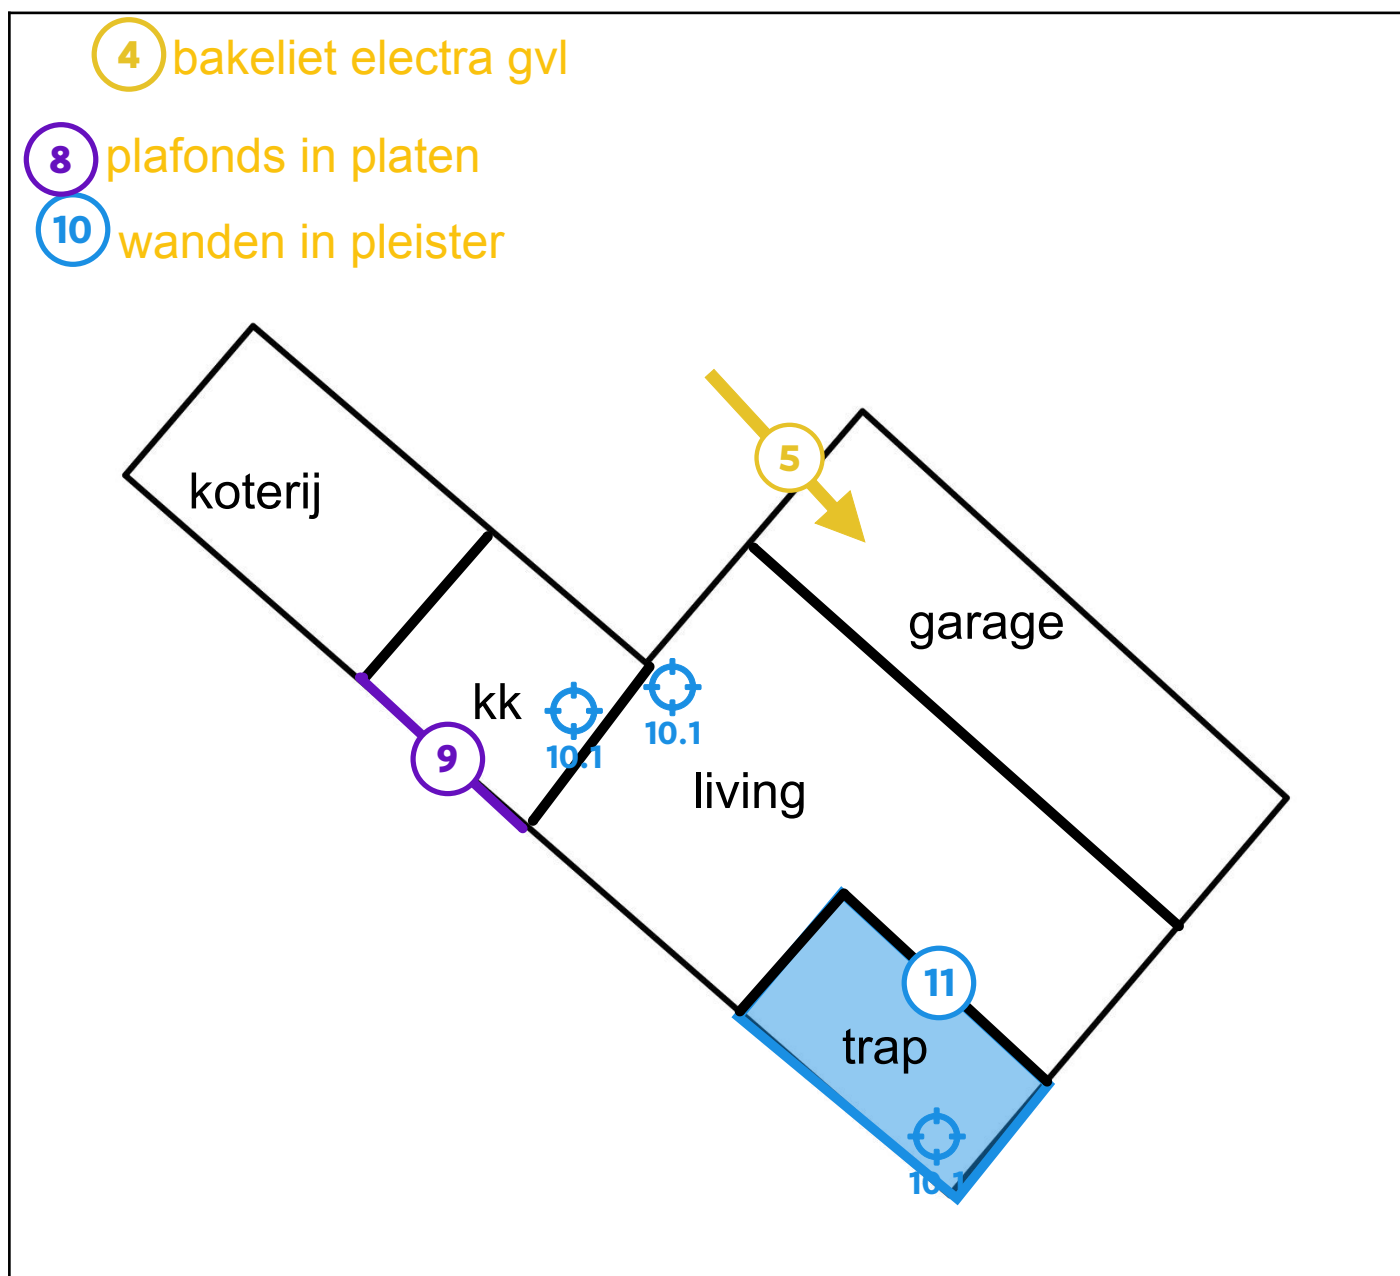
Plan 1.1: Hoofdgebouw plan gvl

Beschrijving	Type	Actie
4. Bakeliet electra	Asbestmateriaal	Zorgvuldig beheren
5. Asbest cement luikje	Asbestmateriaal	Zorgvuldig beheren
8. Plafond type: Plaatmateriaal	Advies	-
9. faiancelijm achter tegels	Advies	-

10. pleisterwerk wanden	Geen asbest	-
10.1 Code: mm01	Mengmonster	-
11. pleisterwerk plafond	Geen asbest	-

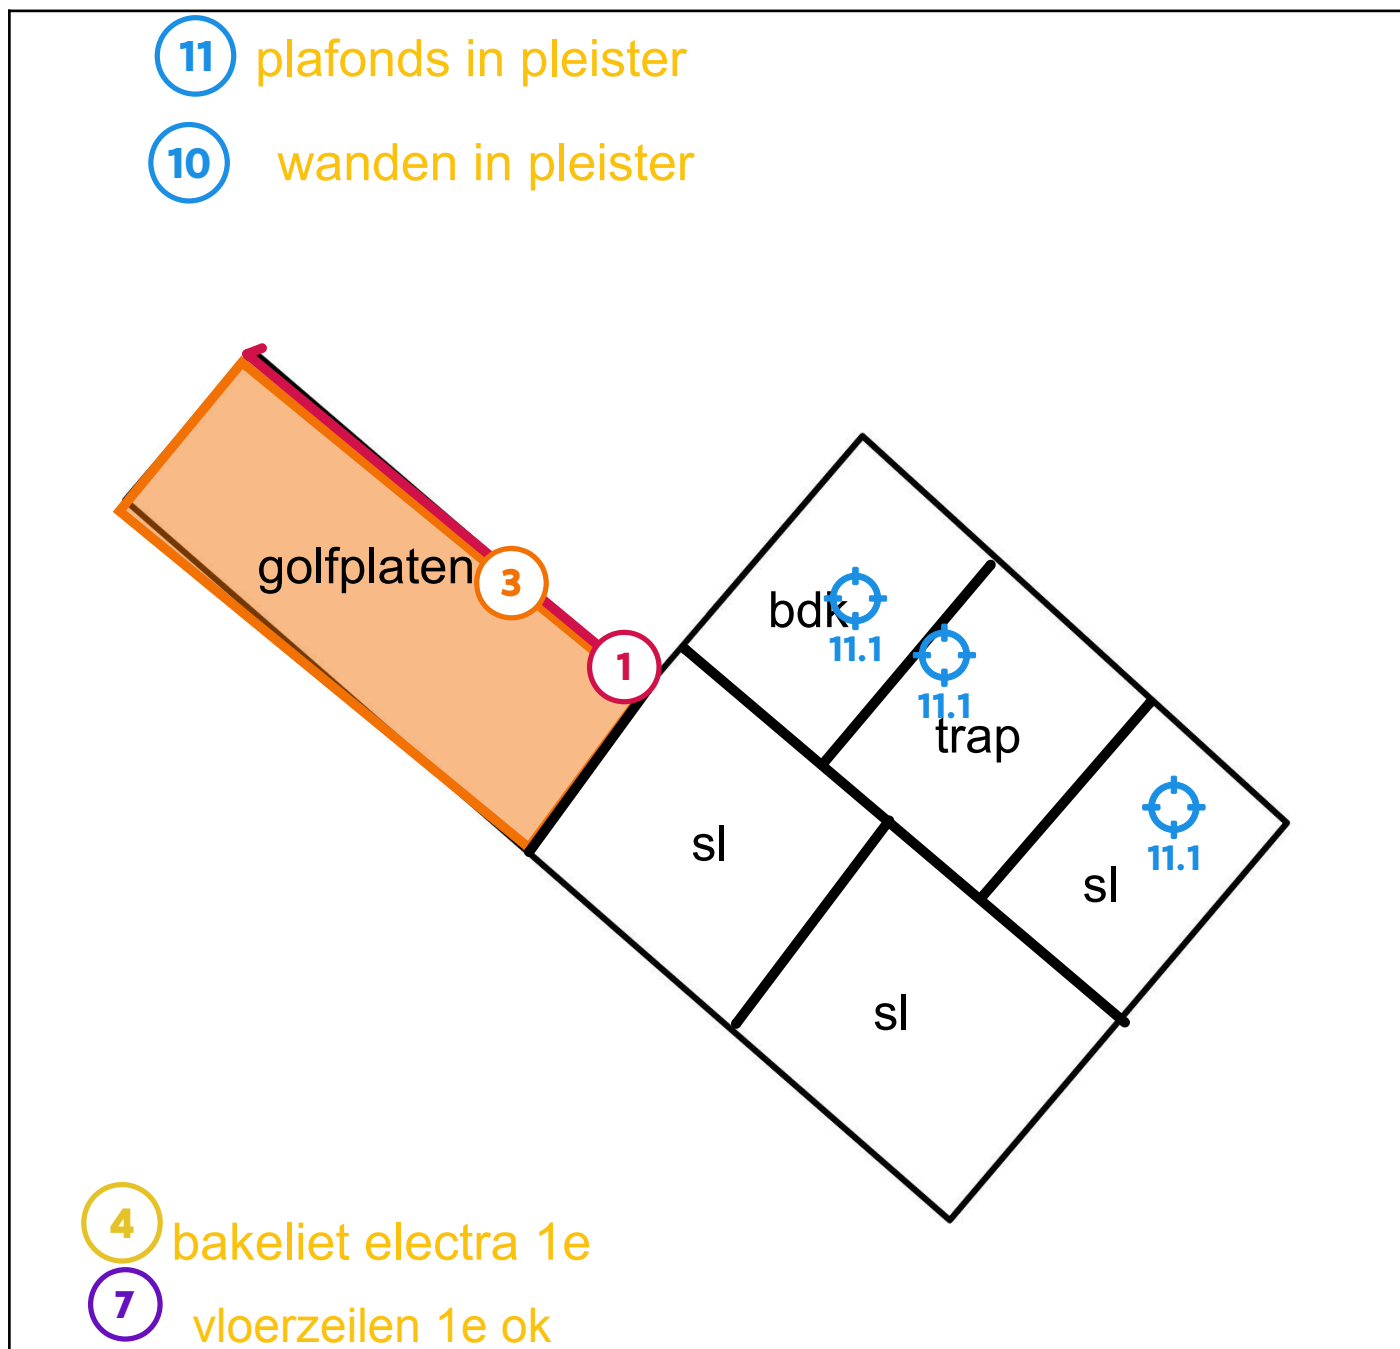
Plan 1.2: Hoofdgebouw plan 1e

Beschrijving	Type	Actie
1. Sediment en slib in goot	Asbestmateriaal	Dringend verwijderen
3. golfplaten dak	Asbestmateriaal	Verwijderen
4. Bakeliet electra	Asbestmateriaal	Zorgvuldig beheren

7. Vloerzeil type: niet asbest verdacht	Advies	-
10. pleisterwerk wanden	Geen asbest	-
11. pleisterwerk plafond	Geen asbest	-
11.1 Code: mm02	Mengmonster	-

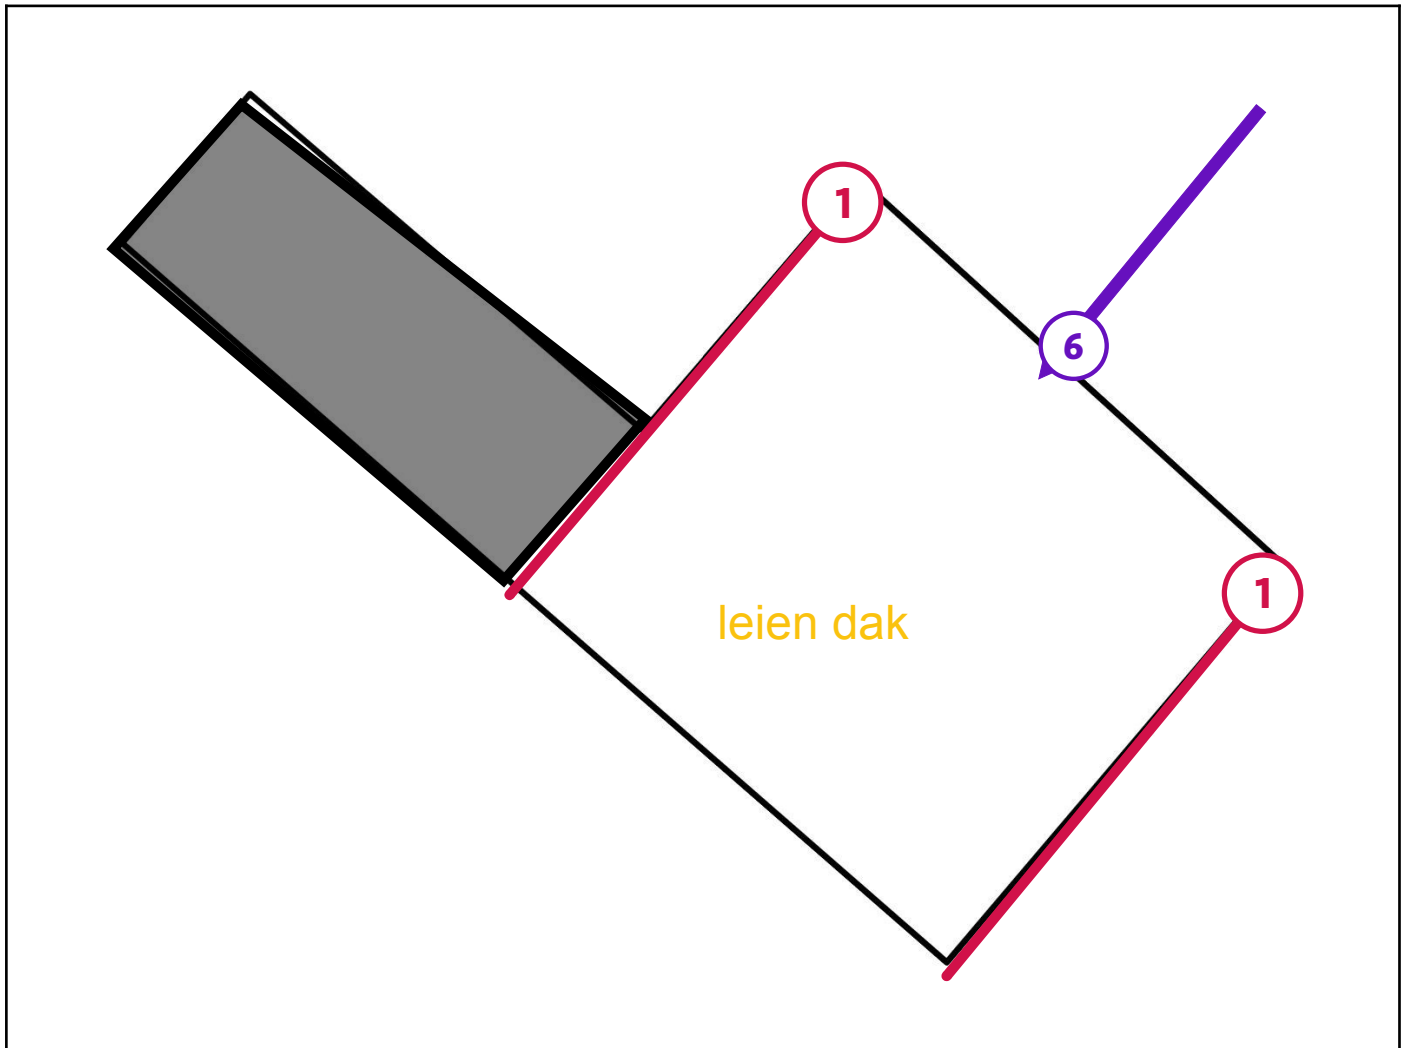
Plan 1.3: Hoofdgebouw plan dak

Beschrijving	Type	Actie
1. Sediment en slib in goot	Asbestmateriaal	Dringend verwijderen
2. leien dak	Asbestmateriaal	Dringend verwijderen
6. Binnenkant schouw	Beperking	-

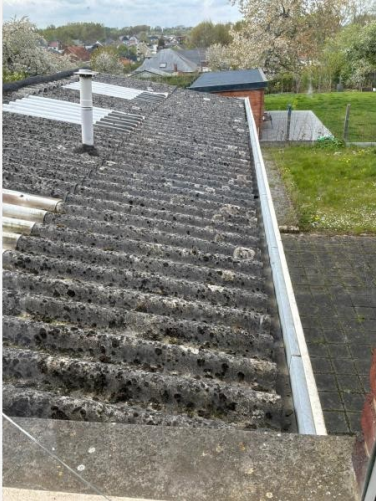
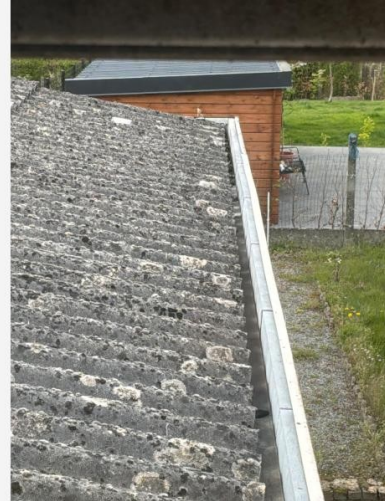
Dringend verwijderen

Beschrijving	Sediment en slib in goot
Type afvalstof	Betreft resten (contaminatie) van verwerking of beschadiging
Type resten (contaminatie)	<ul style="list-style-type: none">• Stof, deeltjes < 4 mm, flinters, gruis (vermengd in materiaal)
Besmette materialen	<ul style="list-style-type: none">• Sediment (dakgoot, afvoerbuï, regenwaterput, ...)
Bron van de resten	Dak / Gevel
Omgeving	Buiten
Primaire drager	Infrastructuur hemelwater (opvang en afvoer)
Gebondenheid resten	Niet hecht
Hoeveelheid (gewicht - aantal)	<ul style="list-style-type: none">• 20,00 kg - 1 stuk
Totaal gewicht	20,00 kg
Eenvoudig bereikbaar	Ja
Identificatiemethode	De asbestdeskundige beoordeelt het materiaal als asbestverdacht en dus asbesthoudend, en dit zonder monstername.
Opmerking	geschatte hoeveelheid

- Verwijder het asbestafval.
- Voer bijkomende staalname(s) uit.

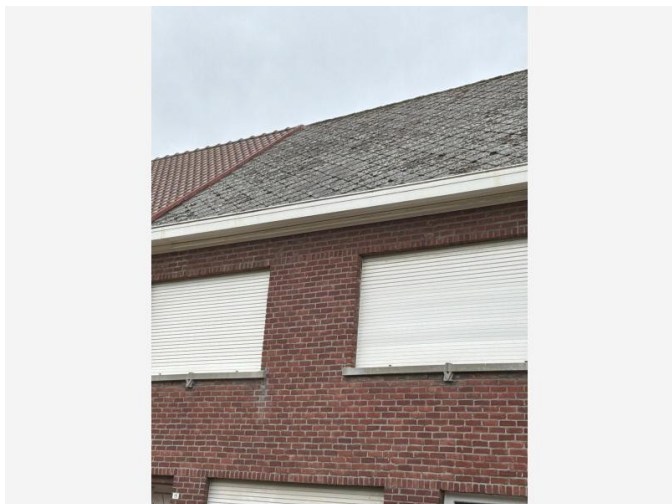
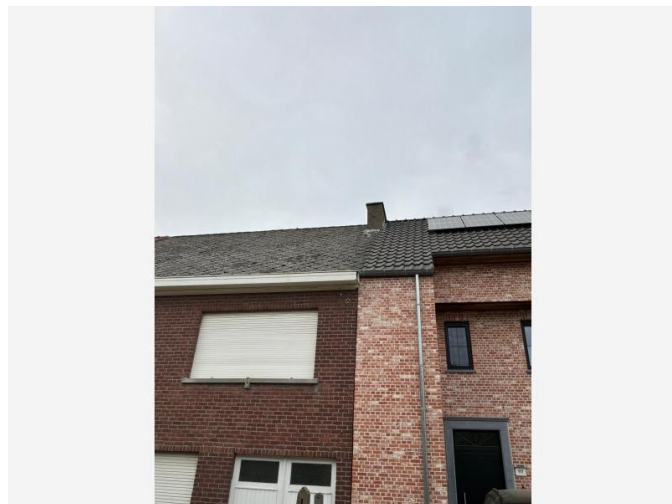
Dringend verwijderen

Eindbeoordeling materiaalrisico	Hoog materiaalrisico en/of hoge kans op vezelvrijgave
---------------------------------	---

Gebondenheid	Categorie 1: hechtgebonden in oorsprong
Asbestsoort (vezeltype)	Crocidoliet aanwezig
Asbestconcentratie	Laag (< 50%)
Afschermingsgraad van het gehele materiaal	Geheel of deels vrij aan de binnenlucht, maar geen contact met binnenluchtstromen
Toestand van het materiaal	Matig beschadigd, matig verweerd

Beschrijving	leien dak
Omgeving	Buiten
Primaire drager	Schuin dak
Asbestmateriaal	Dak- en gevelbekleding - Lei, shingle
Bindmiddel van asbestmateriaal	Cement
Gebondenheid op basis van bindmiddel	Hecht
Hoeveelheid (oppervlakte - aantal)	<ul style="list-style-type: none">• 90,00 m² - 1 stuk
Totale oppervlakte	90,00 m ²
Eenvoudig bereikbaar	Ja
Bevestigingswijze	<ul style="list-style-type: none">• Geschroefd• Genageld, geniet
Identificatiemethode	<p>De asbestdeskundige beoordeelt het materiaal als asbestverdacht en dus asbesthoudend, en dit zonder monstername.</p> <p>Motivatie: Er is een onderzoeksbeperking die monstername verhindert; De ruimte of het materiaal bevindt zich hoger dan 3,5 meter vanaf een vaste ondergrond.</p>
Destructieve handeling voor identificatie	Nee
Opmerking	Geschatte hoeveelheid

- Zorg voor een veilig beheer. Vermijd het beschadigen van het asbestmateriaal. Controleer de toestand jaarlijks op wijzigingen.
- Hemelwater dat afspoelt van asbestcement daken of gevels kan asbestdeeltjes bevatten. Gebruik het enkel voor gesloten circuits (bv. spoelen toiletten). Reinig na het vervangen van het dak of de gevel de dakgoten en regenwaterput of -ton om asbesthoudend sediment of slib te verwijderen
- Voer bijkomende staalname(s) uit.

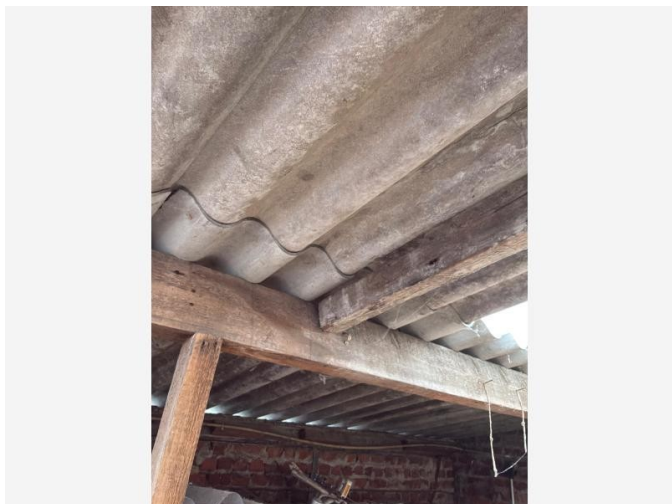
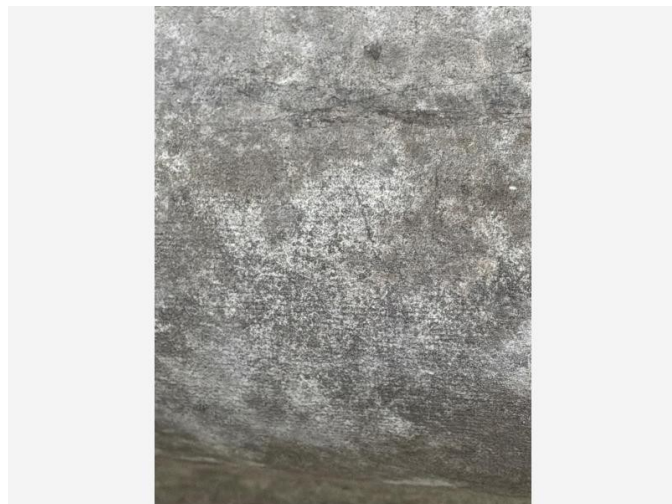
Verwijderen

Eindbeoordeling materiaalrisico	Verhoogd materiaalrisico en/of verhoogde kans op vezelvrijgave
---------------------------------	--

Gebondenheid	Categorie 1: hechtgebonden in oorsprong
Asbestsoort (vezeltype)	Crocidoliet aanwezig
Asbestconcentratie	Laag (< 50%)
Afschermingsgraad van het gehele materiaal	Geheel of deels vrij aan de buitenlucht, maar geen contact met binnenlucht
Toestand van het materiaal	Matig beschadigd, matig verweerd

Beschrijving	golfplaten dak
Omgeving	Buiten
Primaire drager	Schuin dak
Asbestmateriaal	Dak- en gevelbekleding - Golfplaat
Bindmiddel van asbestmateriaal	Cement
Gebondenheid op basis van bindmiddel	Hecht
Hoeveelheid (oppervlakte - aantal)	<ul style="list-style-type: none">• 30,00 m² - 1 stuk
Totale oppervlakte	30,00 m ²
Eenvoudig bereikbaar	Ja
Bevestigingswijze	<ul style="list-style-type: none">• Geschroefd
Identificatiemethode	De asbestdeskundige beoordeelt het materiaal als asbesthoudend, en dit zonder monsternamen.
Destructieve handeling voor identificatie	Nee
Opmerking	Geschatte hoeveelheid. Breukvlak gemaakt: duidelijk asbestvezels aanwezig.

- Zorg voor een veilig beheer. Vermijd het beschadigen van het asbestmateriaal. Controleer de toestand jaarlijks op wijzigingen.
- Hemelwater dat afspoelt van asbestcement daken of gevels kan asbestdeeltjes bevatten. Gebruik het enkel voor gesloten circuits (bv. spoelen toiletten). Reinig na het vervangen van het dak of de gevel de dakgoten en regenwaterput of -ton om asbesthoudend sediment of slib te verwijderen
- Voer bijkomende staalname(s) uit.

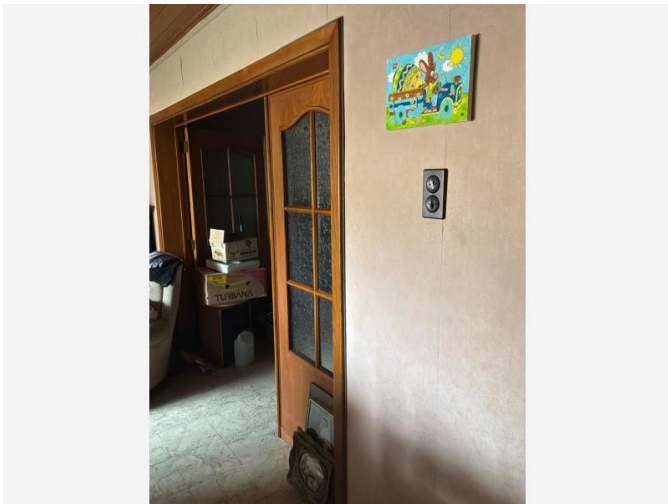
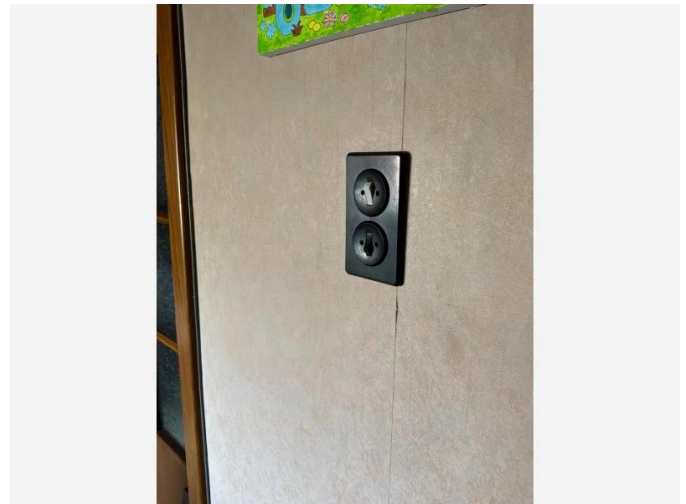
Zorgvuldig beheren

Eindbeoordeling materiaalrisico	Laag materiaalrisico en/of verlaagde kans op vezelvrijgave
---------------------------------	--

Gebondenheid	Categorie 1: hechtgebonden in oorsprong
Asbestsoort (vezeltype)	Crocidoliet aanwezig
Asbestconcentratie	Laag (< 50%)
Afschermingsgraad van het gehele materiaal	Geheel of deels vrij aan de binnenlucht, maar geen contact met binnenluchtstromen
Toestand van het materiaal	Onbeschadigd, niet verweerd

Beschrijving	Bakeliet electra
Omgeving	Binnen
Primaire drager	Communicatie en elektrische infrastructuur en uitrusting
Asbestmateriaal	Plaat, paneel, tablet - Type Bakeliet
Bindmiddel van asbestmateriaal	Kunststof of -hars
Gebondenheid op basis van bindmiddel	Hecht
Hoeveelheid (oppervlakte - dikte - aantal)	• 0,59 m ² - 0,30 cm - 1 stuk
Totaal volume	0,002 m ³
Eenvoudig bereikbaar	Ja
Bevestigingswijze	• Onbekend
Identificatiemethode	De asbestdeskundige beoordeelt het materiaal als asbestverdacht en dus asbesthoudend, en dit zonder monstername. Motivatie: De monstername brengt andere schade aan dan schade die inherent is aan de monstername.
Destructieve handeling voor identificatie	Nee
Opmerking	Geschatte hoeveelheid Betreft verschillende toepassingen in bakeliet

- Zorg voor een veilig beheer. Vermijd het beschadigen van het asbestmateriaal. Controleer de toestand jaarlijks op wijzigingen.
- Voer bijkomende staalname(s) uit.

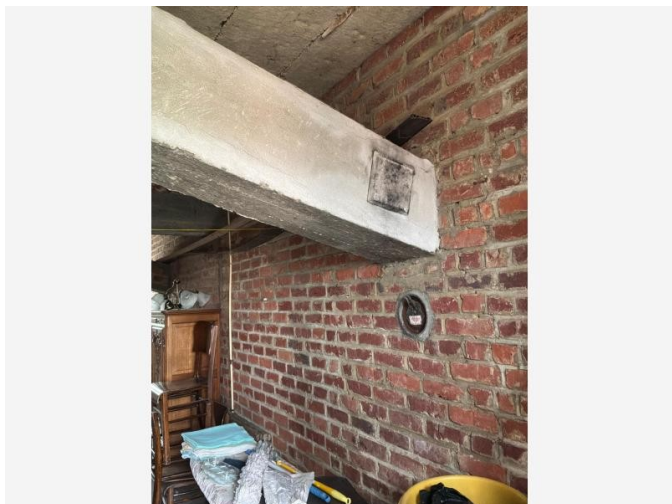
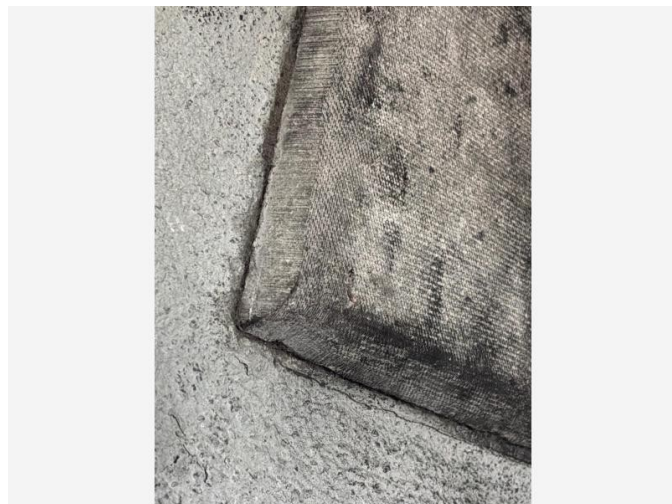
Zorgvuldig beheren

Eindbeoordeling materiaalrisico	Laag materiaalrisico en/of verlaagde kans op vezelvrijgave
---------------------------------	--

Gebondenheid	Categorie 1: hechtgebonden in oorsprong
Asbestsoort (vezeltype)	Crocidoliet aanwezig
Asbestconcentratie	Laag (< 50%)
Afschermingsgraad van het gehele materiaal	Geheel of deels vrij aan binnenluchtstromen
Toestand van het materiaal	Onbeschadigd, niet verweerd

Beschrijving	Asbest cement luikje
Omgeving	Binnen
Primaire drager	HVAC infrastructuur en uitrusting
Asbestmateriaal	Brandwerende afsluiting (prefab geheel) - Luik
Bindmiddel van asbestmateriaal	Cement
Gebondenheid op basis van bindmiddel	Hecht
Hoeveelheid (gewicht - aantal)	<ul style="list-style-type: none">• 5,00 kg - 1 stuk
Totaal gewicht	5,00 kg
Eenvoudig bereikbaar	Ja
Bevestigingswijze	<ul style="list-style-type: none">• Los (al dan niet bedekt)• Geklemd
Identificatiemethode	De asbestdeskundige beoordeelt het materiaal als asbesthoudend, en dit zonder monsternamen.
Destructieve handeling voor identificatie	Nee
Opmerking	Geschatte hoeveelheid Vezels zichtbaar met blote oog

- Zorg voor een veilig beheer. Vermijd het beschadigen van het asbestmateriaal. Controleer de toestand jaarlijks op wijzigingen.
- Voer bijkomende staalname(s) uit.

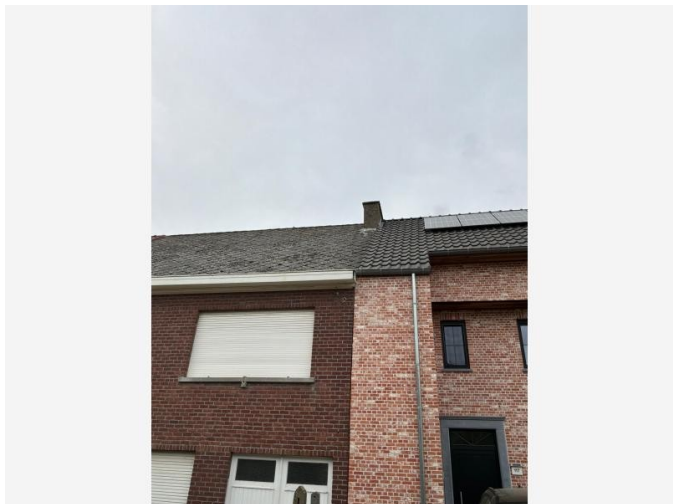
Tijdelijke beperking

Reden: Het te onderzoeken materiaal situeert zich hoger dan 3,50 m te rekenen vanaf een veilige ondergrond

Uitleg van de asbestdeskundige: De binnenkant van de schouw is niet inspecteerbaar, aan de buitenkant van de schouw werd zichtbaar geen asbest aangetroffen. Bij werken in of aan de schouw extra aandacht besteden, hier kan zich mogelijks nog asbest schuilhouden. De inspecteur kon dit tijdens zijn bezoek niet vaststellen, daar deze handelingen onder een destructieve handeling zou vallen.

(Asbest)materiaal	Rookgaskanaal
Karakterisatie	Asbest (verdacht)
Primaire drager	HVAC infrastructuur en uitrusting

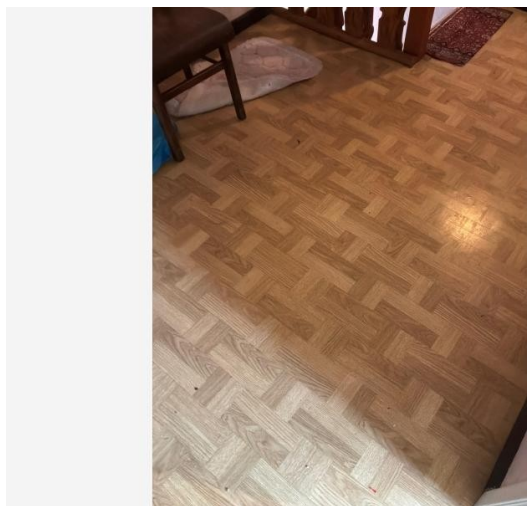
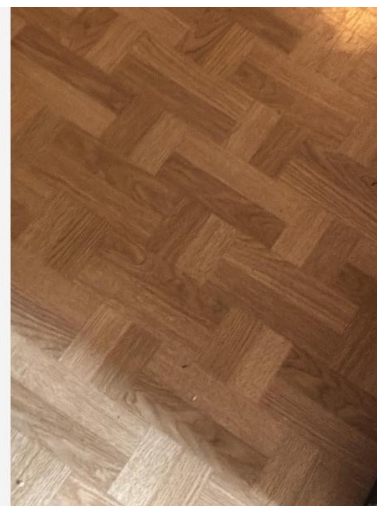
Dit type vloerzeil is niet asbest verdacht.

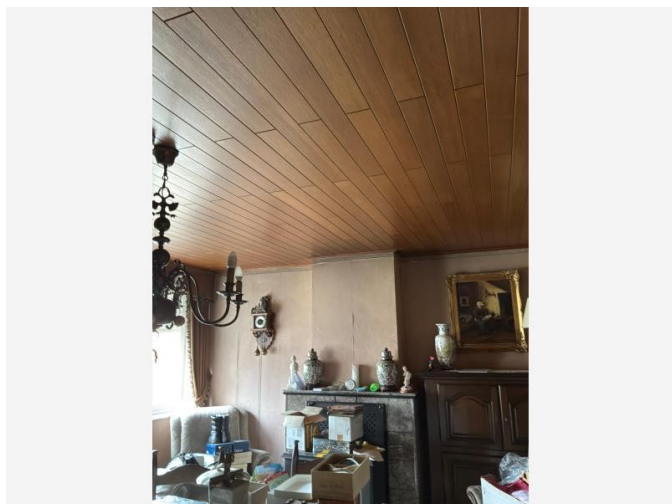
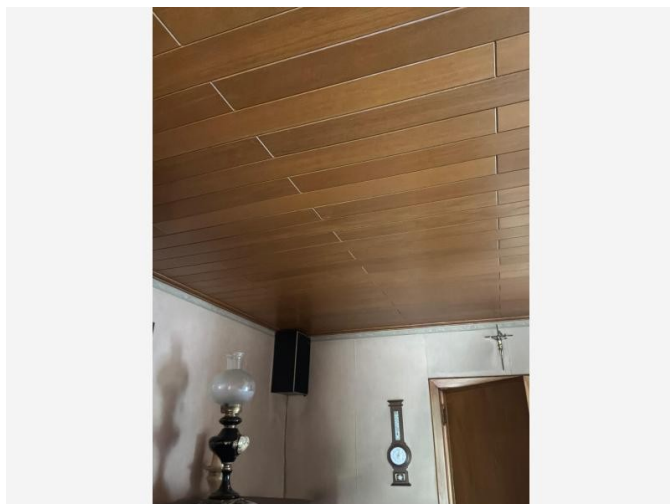
Niet asbest verdacht type plafondplaat. Er kan geen uitspraak gedaan worden over mogelijks achterliggende lagen

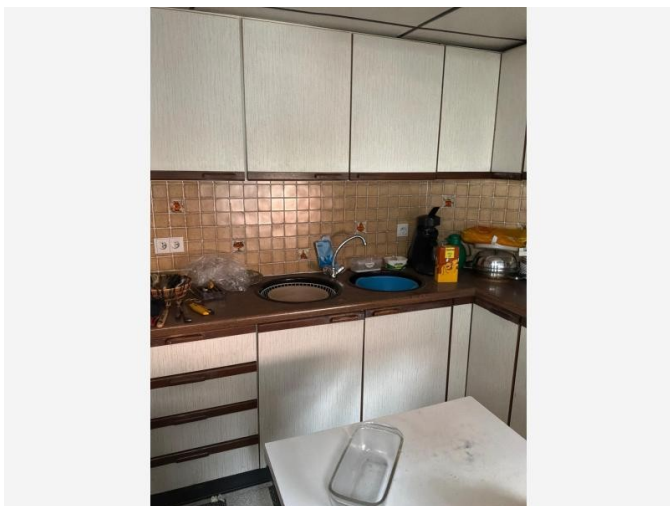
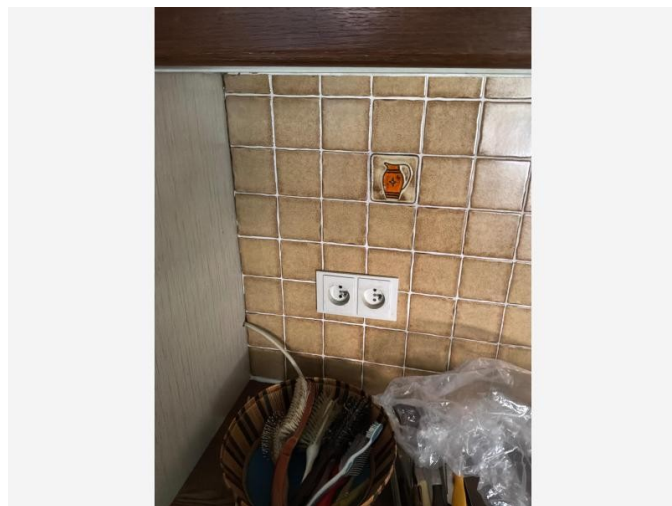
Volgens het IP moeten lijmlagen steeds bemonsterd worden. De inspecteur kon tijdens zijn bezoek geen lijmlagen vaststellen. Echter is er een redelijk vermoeden dat achter de tegels zich een lijmlaag zou bevinden. Indien blijkt tijdens werken dat zich hier een lijmlaag bevindt, is extra staalname aangewezen.

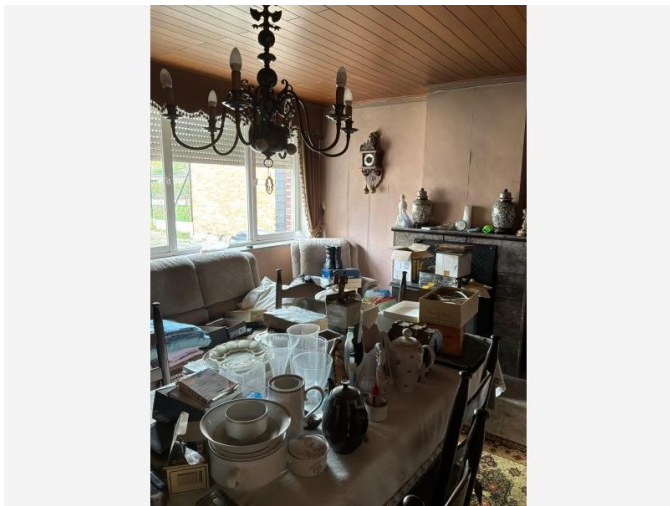
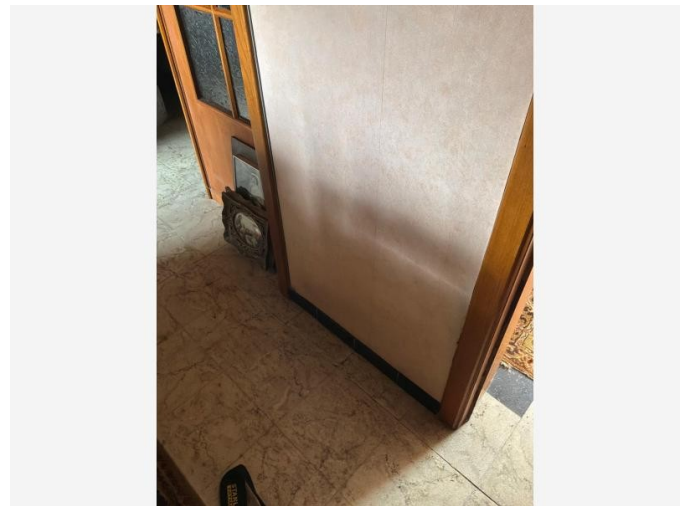
Geen asbest

#	Type	Referentie	Resultaat
10.1	Mengmonster	mm01	Geen asbest

Beschrijving	pleisterwerk wanden
Omgeving	Binnen
Primaire drager	Binnenwand
Bindmiddel van materiaal	Gips - kalk
Gebondenheid op basis van bindmiddel	Niet-hechtgebonden
Hoeveelheid (oppervlakte - dikte - aantal)	• 115,00 m ² - 1,00 cm - 1 stuk
Totaal volume	1,15 m ³
Identificatiemethode	Een monstername door de asbestdeskundige met laboanalyse door een asbestlabo.
Destructieve handeling voor identificatie	Nee
Opmerking	Geschatte hoeveelheid. Monsters genomen conform IP2. Ruimtes niet aanwezig:

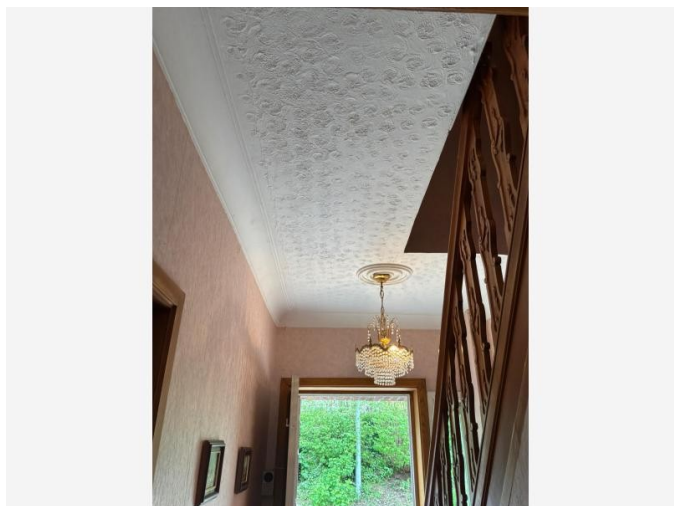
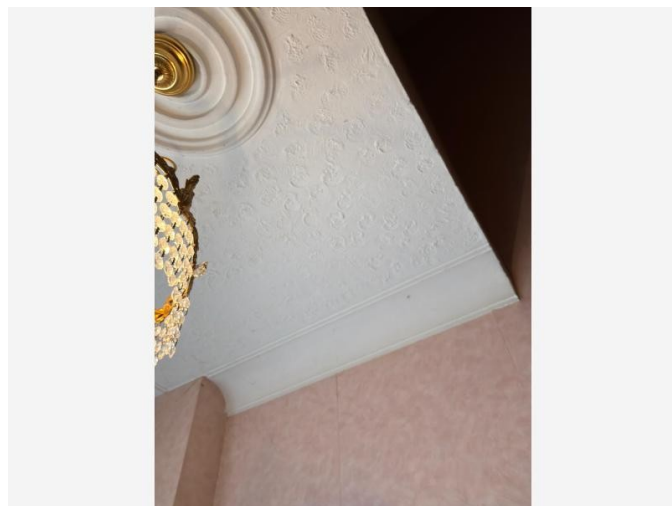
Geen asbest

#	Type	Referentie	Resultaat
11.1	Mengmonster	mm02	Geen asbest

Beschrijving	pleisterwerk plafond
Omgeving	Binnen
Primaire drager	Plafond
Bindmiddel van materiaal	Gips - kalk
Gebondenheid op basis van bindmiddel	Niet-hechtgebonden
Hoeveelheid (oppervlakte - dikte - aantal)	• 120,00 m ² - 1,00 cm - 1 stuk
Totaal volume	1,20 m ³
Identificatiemethode	Een monstername door de asbestdeskundige met laboanalyse door een asbestlabo.
Destructieve handeling voor identificatie	Nee
Opmerking	Geschatte hoeveelheid. Monsters genomen conform IP2. Ruimtes niet aanwezig:

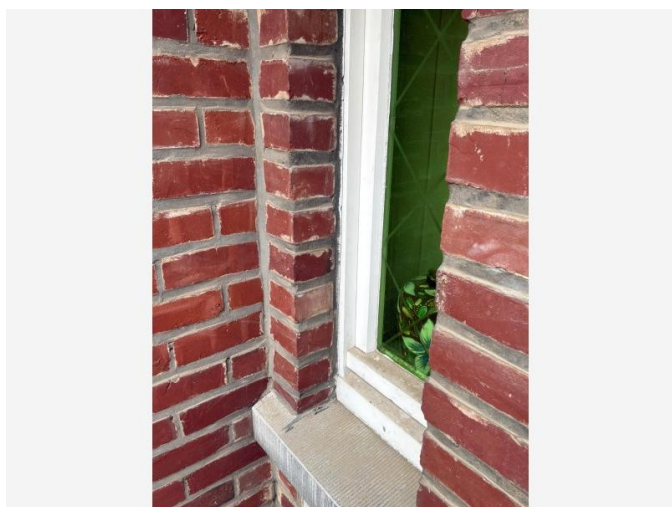
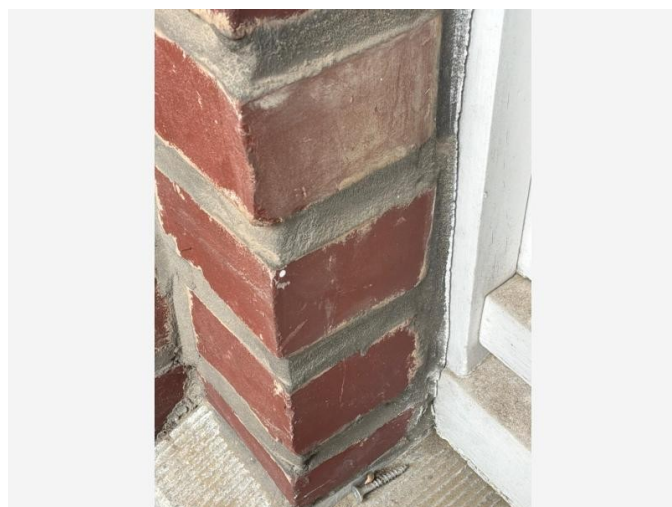
Beschrijving	Notitie	Terug te vinden op plannen
Fiche 12: mastiek type: siliconen	Aanwezig in alle ramen, buiten de andere aangeduide types.	-

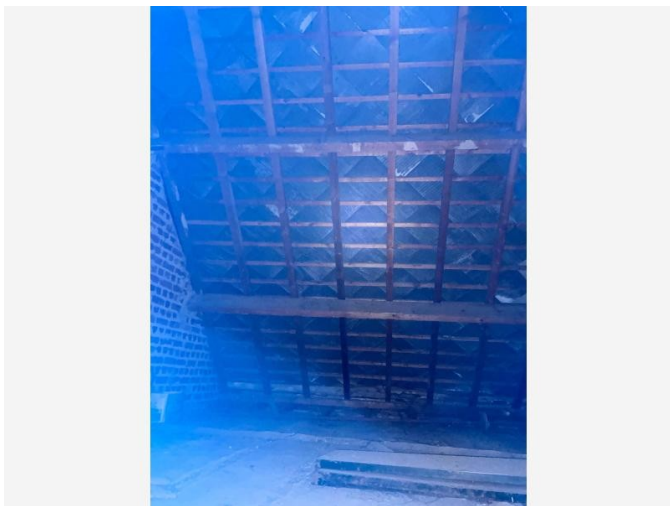
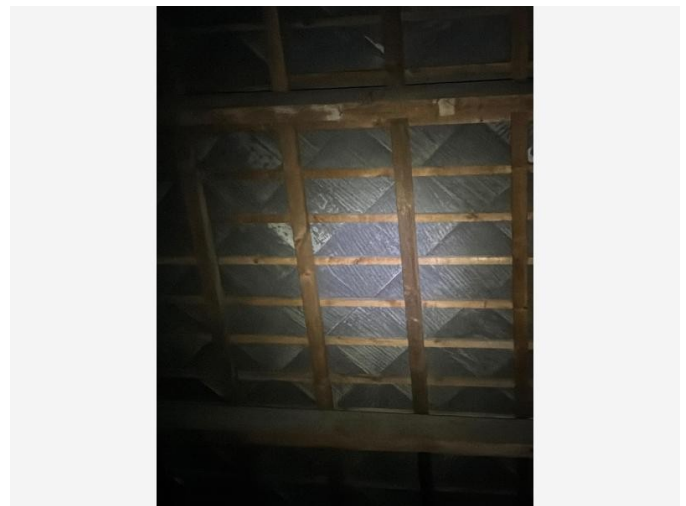
Beschrijving	Notitie	Terug te vinden op plannen
Fiche 13: Onderdak type: geen	Dit onderdak type is niet asbest verdacht. (Deze zijn steekproefsgewijs vastgesteld en kunnen, indien de vastelling dit niet toeliet, geen uitspraak doen over het volledige onderdak.)	-
Fiche 14: Geen cv	-	-
Fiche 15: Lift: niet aanwezig	In deze eenheid is geen liftinfrastructuur aanwezig.	-
Fiche 16: buisisolatie verwarmingsbuizen: niet asbestverdacht	Deze toepassing is niet asbest verdacht.	-
