Asbestinventarisatetest

Maaldreef 34, 9320 Aalst

Attestnummer : **20260507-000507.000**

Uitgegeven op : **07.05.2026**

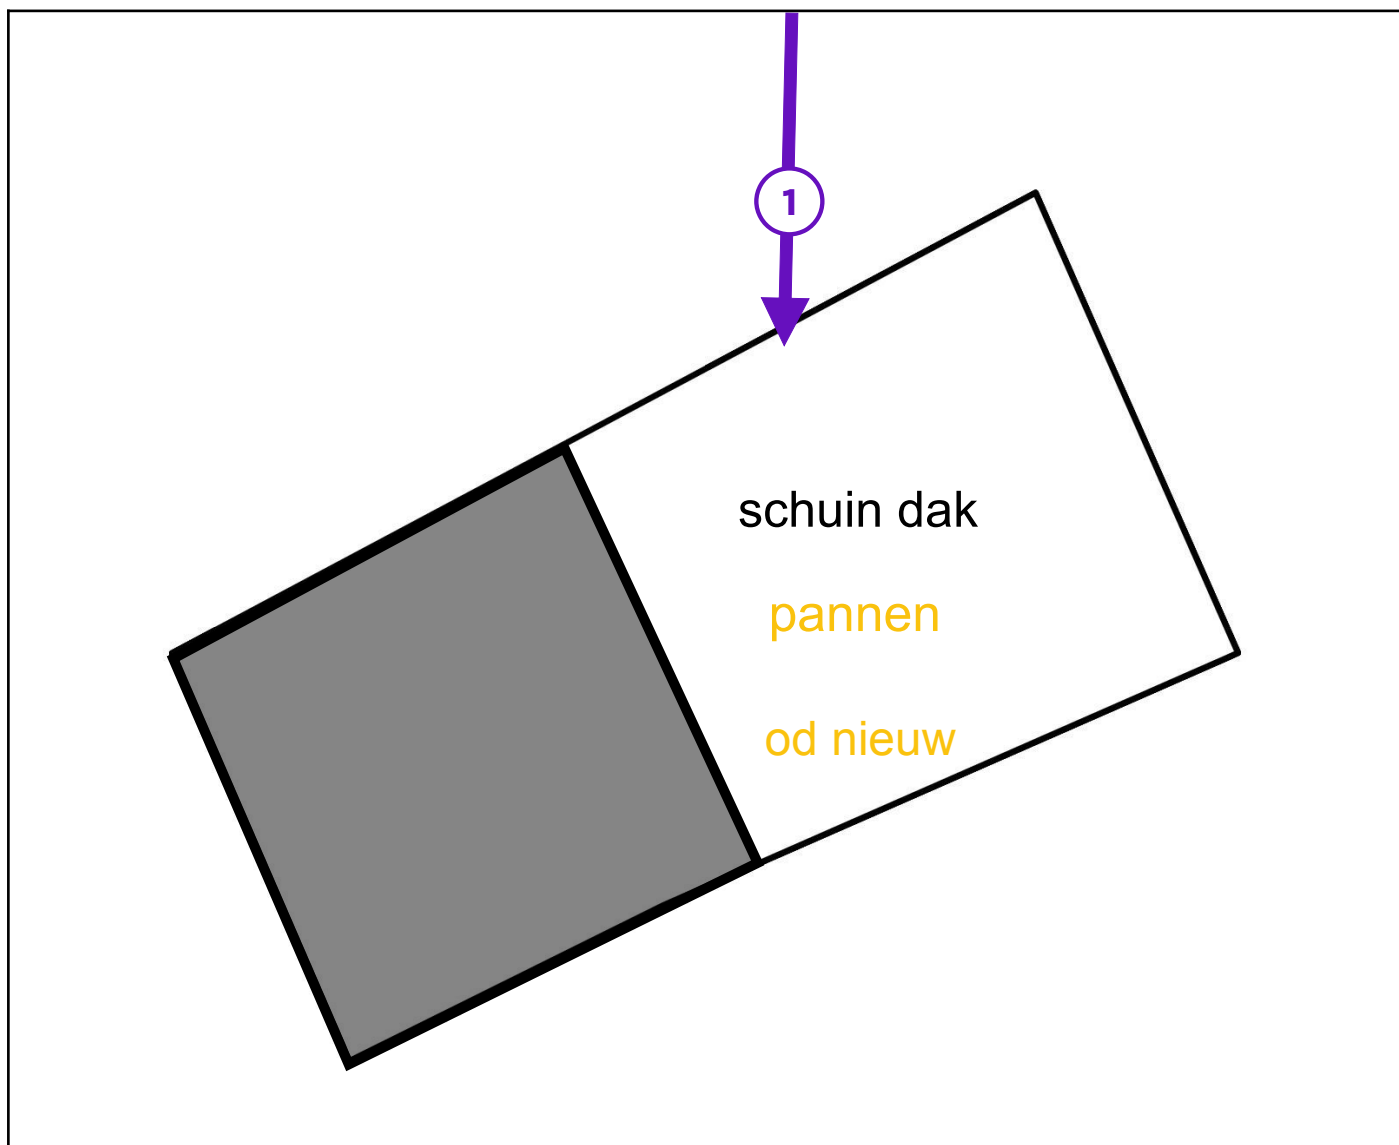
Plan 1.3: Hoofdgebouw plan dak

Beschrijving	Type	Actie
1. Binnenkant schouw	Beperking	-
5. Dak type: niet asbest verdacht	Overige ruimte of materiaal	-
7. Onderdak type: niet asbest verdacht	Overige ruimte of materiaal	-

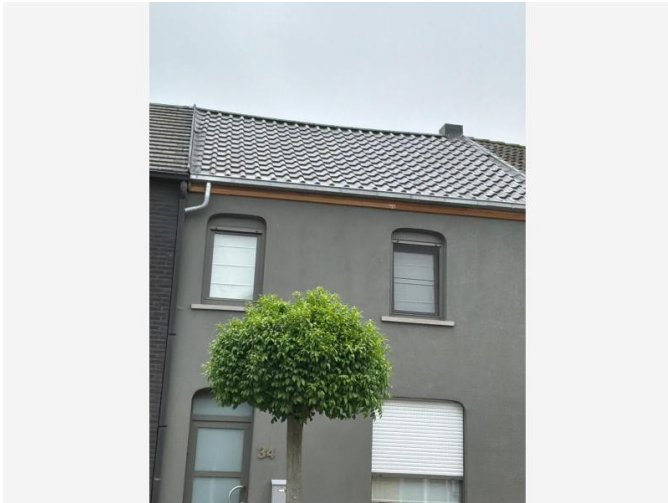
Situeringfoto

Tijdelijke beperking

Reden: Het te onderzoeken materiaal situeert zich hoger dan 3,50 m te rekenen vanaf een veilige ondergrond

Uitleg van de asbestdeskundige: De binnenkant van de schouw is niet inspecteerbaar, aan de buitenkant van de schouw werd zichtbaar geen asbest aangetroffen. Bij werken in of aan de schouw extra aandacht besteden, hier kan zich mogelijks nog asbest schuilhouden. De inspecteur kon dit tijdens zijn bezoek niet vaststellen, daar deze handelingen onder een destructieve handeling zou vallen.

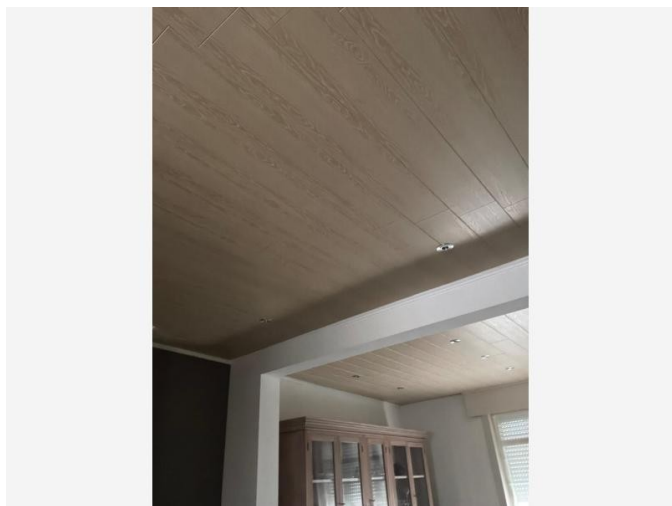
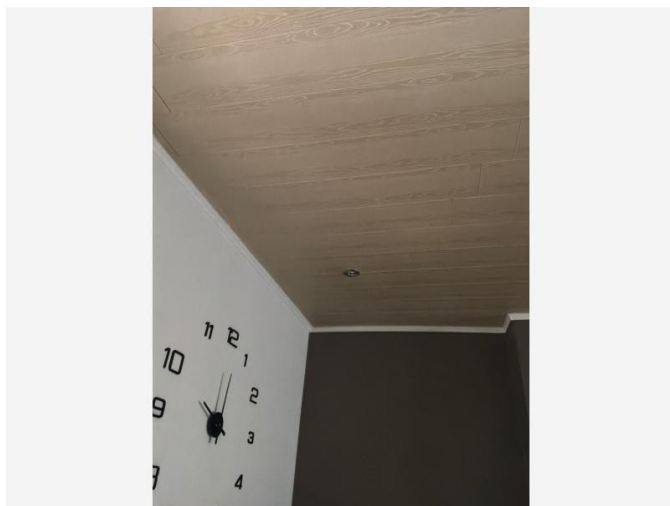
Dit type plafond is niet asbest verdacht. Er kan echter geen uitspraak gedaan worden over de achterligende delen. Hier kunnen zich mogelijk nog verdacht materialen bevinden.

Basis voor advies	De asbestdeskundige beoordeelt het materiaal als niet-asbestverdacht.
--------------------------	---

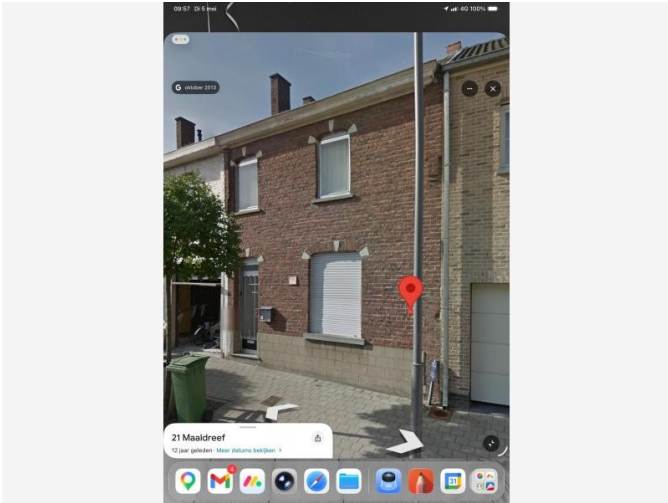
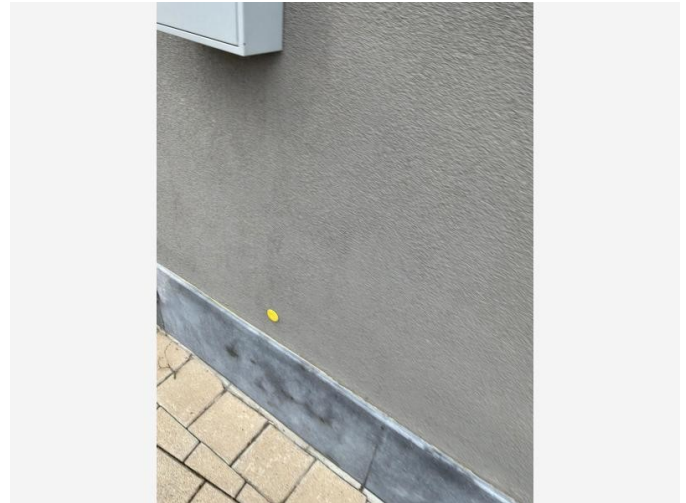
Fiche 3: crepi gevel

Geen asbest

Beschrijving	crepi gevel
Omgeving	Buiten
Primaire drager	Wand buitenschil
Bindmiddel van materiaal	Gips - kalk
Gebondenheid op basis van bindmiddel	Niet-hechtgebonden
Hoeveelheid (oppervlakte - dikte - aantal)	• 50,00 m ² - 1,00 cm - 1 stuk
Totaal volume	0,50 m ³
Identificatiemethode	<p>De asbestdeskundige gebruikt een bewijsdocument andere dan een bestaande laboanalyse, met bevestiging door vaststelling en expertise en dit zonder monstername.</p> <p>Motivatie: De monstername brengt andere schade aan dan schade die inherent is aan de monstername.</p>
Destructieve handeling voor identificatie	Nee
Opmerking	Geschatte hoeveelheid

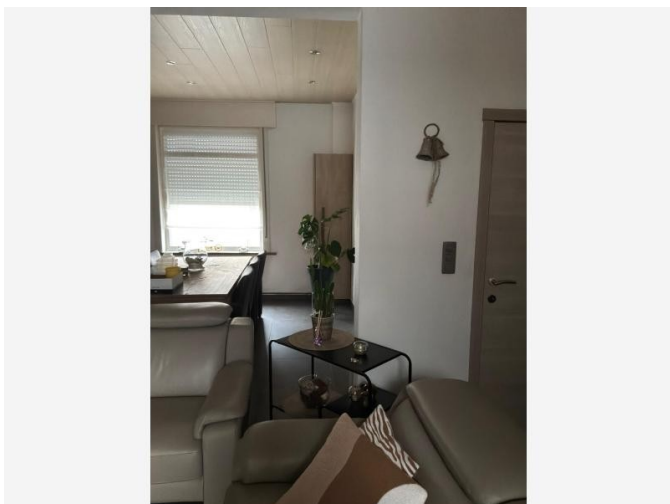
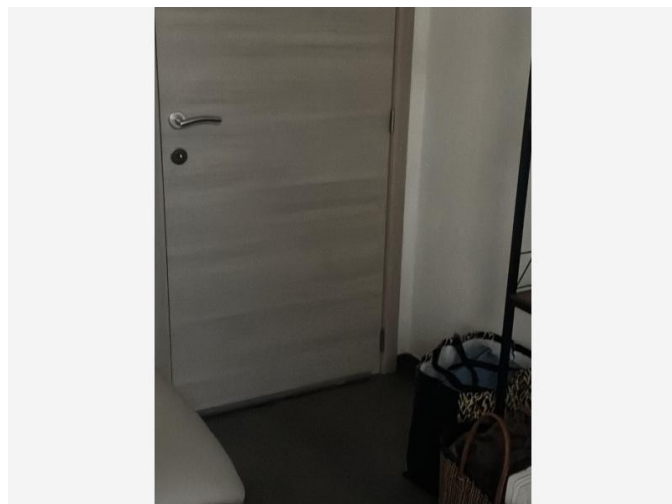
Geen asbest

#	Type	Referentie	Resultaat
4.1	Mengmonster	mm01	Geen asbest

Beschrijving	pleisterwerk wanden
Omgeving	Binnen
Primaire drager	Binnenwand
Bindmiddel van materiaal	Gips - kalk
Gebondenheid op basis van bindmiddel	Niet-hechtgebonden
Hoeveelheid (oppervlakte - dikte - aantal)	• 115,00 m ² - 1,00 cm - 1 stuk
Totaal volume	1,15 m ³
Identificatiemethode	Een monstername door de asbestdeskundige met laboanalyse door een asbestlabo.
Destructieve handeling voor identificatie	Nee
Opmerking	Geschatte hoeveelheid. Monsters genomen conform IP2. Ruimtes niet aanwezig: stook
