Asbestinventarisatetest

Terlicht 7, 9451 Haaltert

Attestnummer : 20260428-000088.000

Niet-asbestveilig

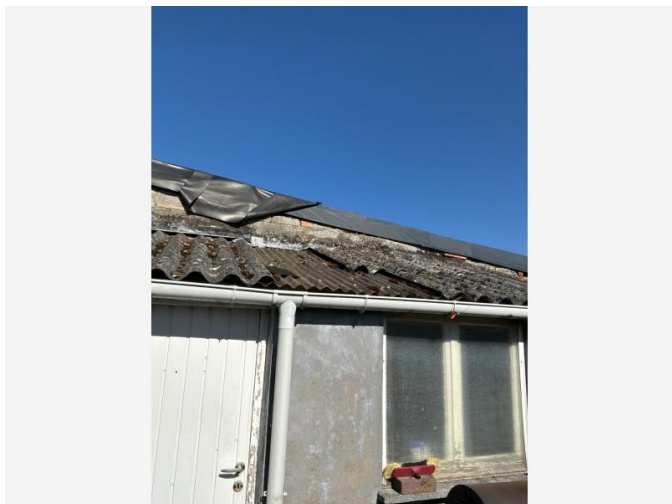
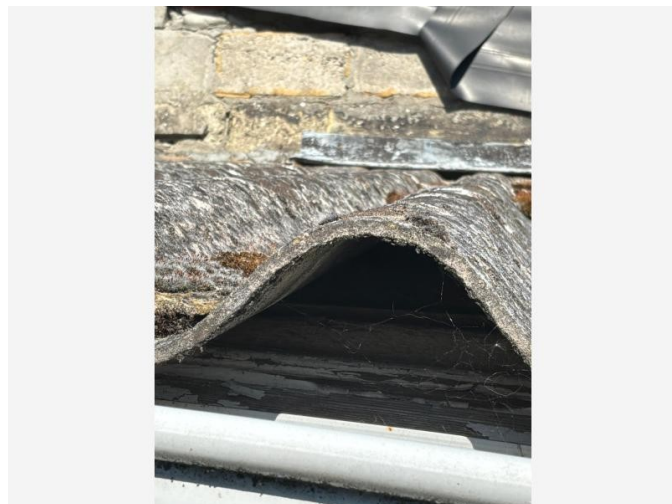
Het asbestmateriaal valt onder de mijlpaal van 2034.

Eindbeoordeling materiaalrisico	Hoog materiaalrisico en/of hoge kans op vezelvrijgave
---------------------------------	---

Gebondenheid	Categorie 1: hechtgebonden in oorsprong
Asbestsoort (vezeltype)	Crocidoliet aanwezig
Asbestconcentratie	Laag (< 50%)
Afschermingsgraad van het gehele materiaal	Geheel of deels vrij aan de binnenlucht, maar geen contact met binnenluchtstromen
Toestand van het materiaal	Matig beschadigd, matig verweerd

Beschrijving	golfplaten dak
Omgeving	Grenst aan binnen- en buitenlucht
Primaire drager	Schuin dak
Asbestmateriaal	Dak- en gevelbekleding - Golfplaat
Bindmiddel van asbestmateriaal	Cement
Gebondenheid op basis van bindmiddel	Hecht
Hoeveelheid (oppervlakte - aantal)	<ul style="list-style-type: none">• 30,00 m² - 1 stuk
Totale oppervlakte	30,00 m ²
Eenvoudig bereikbaar	Ja
Bevestigingswijze	<ul style="list-style-type: none">• Geschroefd
Identificatiemethode	De asbestdeskundige beoordeelt het materiaal als asbesthoudend, en dit zonder monsternamen.
Destructieve handeling voor identificatie	Nee
Opmerking	Geschatte hoeveelheid. Breukvlak gemaakt: duidelijk asbestvezels aanwezig.

Dringend verwijderen

- Zorg voor een veilig beheer. Vermijd het beschadigen van het asbestmateriaal. Controleer de toestand jaarlijks op wijzigingen.
- Hemelwater dat afspoelt van asbestcement daken of gevels kan asbestdeeltjes bevatten. Gebruik het enkel voor gesloten circuits (bv. spoelen toiletten). Reinig na het vervangen van het dak of de gevel de dakgoten en regenwaterput of -ton om asbesthoudend sediment of slib te verwijderen
- Voer bijkomende staalname(s) uit.

- Eenvoudige handelingen: mag via doe-het-zelf of door werknemer(s) met opleidingsattest eenvoudige handelingen
Bij het uitvoeren van eenvoudige handelingen, zoals toegestaan via doe-het-zelfmethoden of door werknemers met een opleidingsattest, is het gebruik van de juiste persoonlijke beschermingsmiddelen (PBM's) verplicht om blootstelling aan asbestvezels te voorkomen. Wij adviseren echter om asbest te laten verwijderen door een werknemer met opleidingscertificaat. Maar het is ook toegestaan via de doe-het-zelfmethode, mits de juiste voorzorgsmaatregelen en PBM's in acht worden genomen. De te gebruiken PBMs zijn:

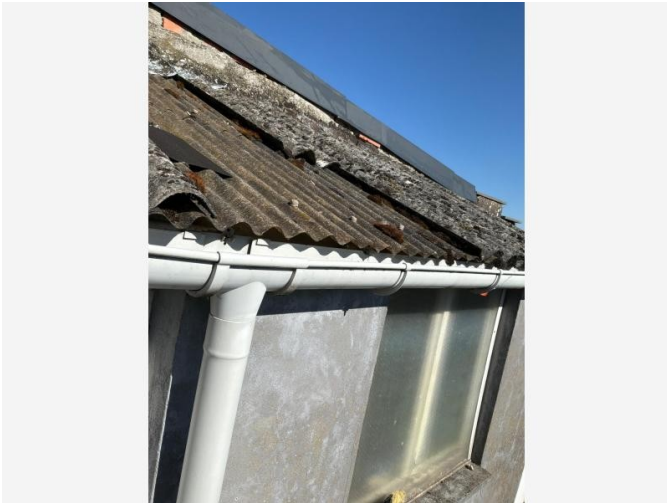
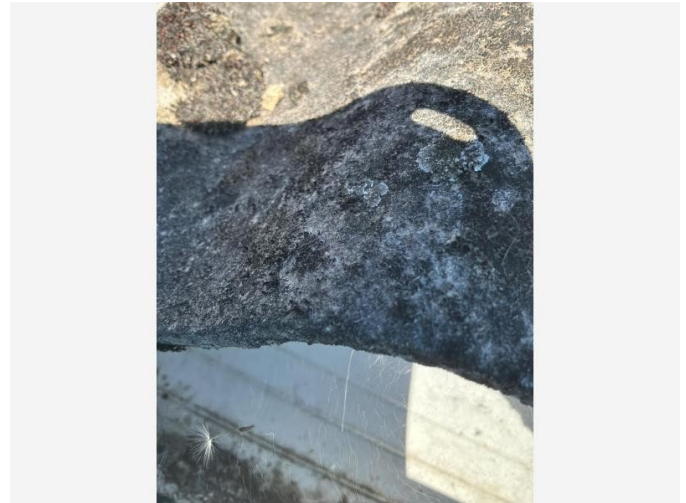
Het asbestmateriaal valt onder de mijlpaal van 2040.

Beschrijving	Sediment en slib in goot
Type afvalstof	Betreft resten (contaminatie) van verwerking of beschadiging
Type resten (contaminatie)	<ul style="list-style-type: none">• Stof, deeltjes < 4 mm, flinters, gruis (vermengd in materiaal)
Besmette materialen	<ul style="list-style-type: none">• Sediment (dakgoot, afvoerbuï, regenwaterput, ...)
Bron van de resten	Dak / Gevel
Omgeving	Buiten
Primaire drager	Infrastructuur hemelwater (opvang en afvoer)
Gebondenheid resten	Niet hecht
Hoeveelheid (gewicht - aantal)	<ul style="list-style-type: none">• 20,00 kg - 1 stuk
Totaal gewicht	20,00 kg
Eenvoudig bereikbaar	Ja
Identificatiemethode	De asbestdeskundige beoordeelt het materiaal als asbestverdacht en dus asbesthoudend, en dit zonder monstername.
Opmerking	geschatte hoeveelheid

Dringend verwijderen

- Verwijder het asbestafval.
- Voer bijkomende staalname(s) uit.

- Eenvoudige handelingen: mag via doe-het-zelf of door werknemer(s) met opleidingsattest eenvoudige handelingen
Bij het uitvoeren van eenvoudige handelingen, zoals toegestaan via doe-het-zelfmethoden of door werknemers met een opleidingsattest, is het gebruik van de juiste persoonlijke beschermingsmiddelen (PBM's) verplicht om blootstelling aan asbestvezels te voorkomen. Wij adviseren echter om asbest te laten verwijderen door een werknemer met opleidingscertificaat. Maar het is ook toegestaan via de doe-het-zelfmethode, mits de juiste voorzorgsmaatregelen en PBM's in acht worden genomen. De te gebruiken PBMs zijn:
 - FFP3-mondmasker of halfgelaatsmasker met P3 filter
 - wegwerpoverall (Tyvek CATIII, type 5en 6)

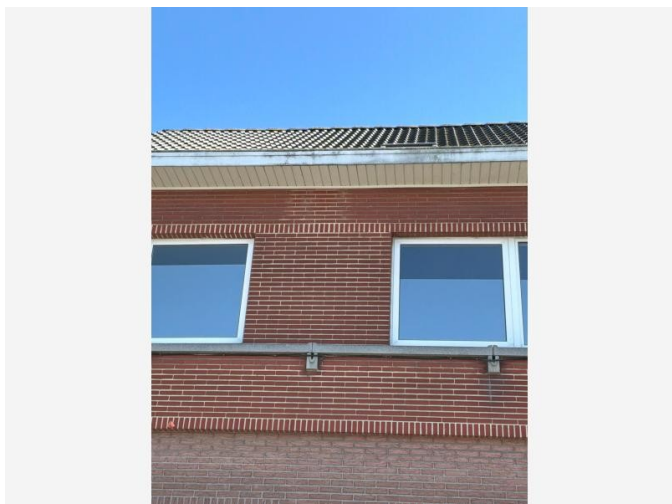
Situeringfoto

Tijdelijke beperking

Reden: Het te onderzoeken materiaal situeert zich hoger dan 3,50 m te rekenen vanaf een veilige ondergrond

Uitleg van de asbestdeskundige: De binnekant van de schouw is niet inspecteerbaar, aan de buitenkant van de schouw werd zichtbaar geen asbest aangetroffen. Bij werken in of aan de schouw extra aandacht besteden, hier kan zich mogelijks nog asbest schuilhouden. De inspecteur kon dit tijdens zijn bezoek niet vaststellen, daar deze handelingen onder een destructieve handeling zou vallen.

(Asbest)materiaal	Rookgaskanaal
Karakterisatie	Asbest (verdacht)
Primaire drager	HVAC infrastructuur en uitrusting

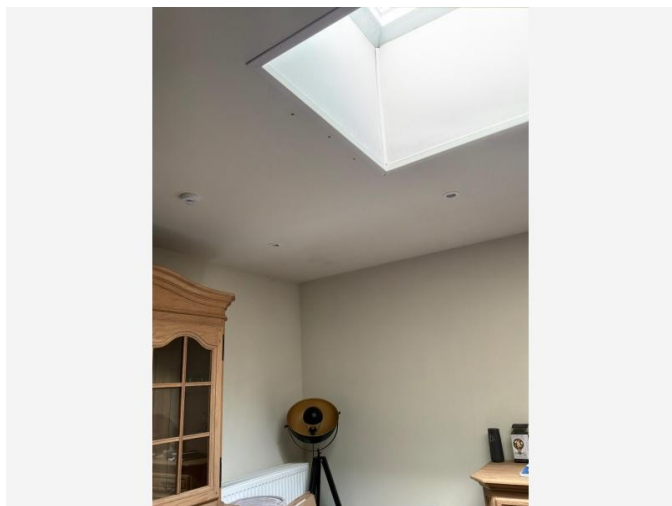
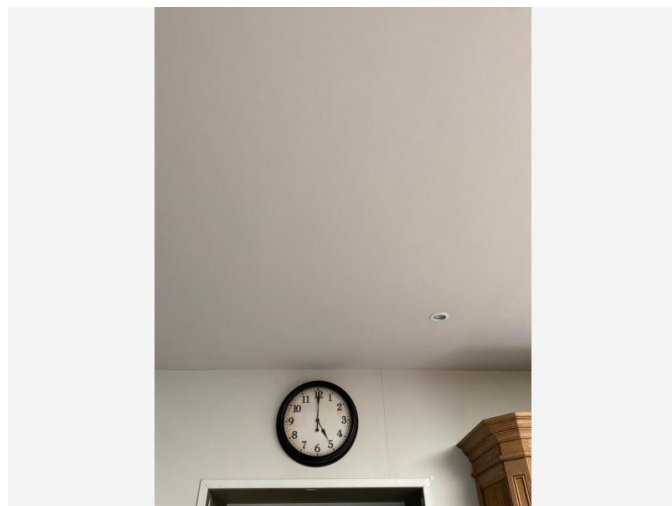
Informatie over een niet-asbestverdacht materiaal

Er kan geen uitspraak gedaan worden over de achterliggende lagen

Basis voor advies	De asbestdeskundige beoordeelt het materiaal als niet-asbestverdacht.
-------------------	---

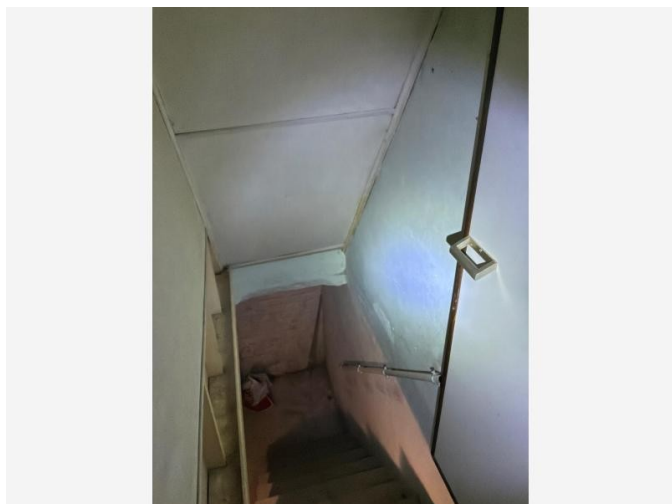
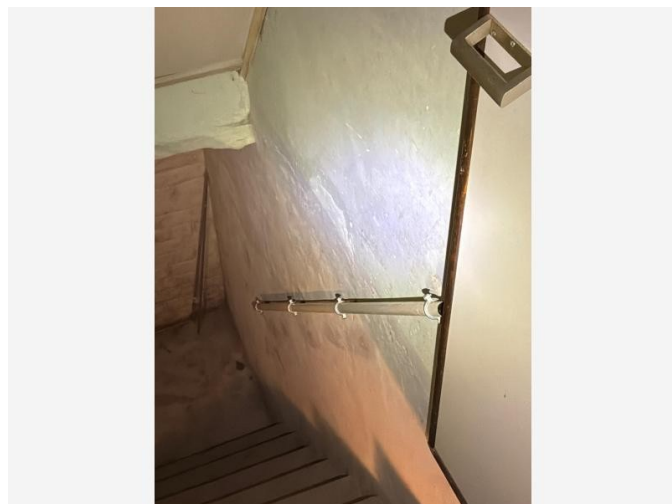
Geen asbest

#	Type	Referentie	Resultaat
5.1	Mengmonster	mm01	Geen asbest

Beschrijving	pleisterwerk wanden
Omgeving	Binnen
Primaire drager	Binnenwand
Bindmiddel van materiaal	Gips - kalk
Gebondenheid op basis van bindmiddel	Niet-hechtgebonden
Hoeveelheid (oppervlakte - dikte - aantal)	• 115,00 m ² - 1,00 cm - 1 stuk
Totaal volume	1,15 m ³
Identificatiemethode	Een monstername door de asbestdeskundige met laboanalyse door een asbestlabo.
Destructieve handeling voor identificatie	Nee
Opmerking	Geschatte hoeveelheid. Monsters genomen conform IP2. Ruimtes niet aanwezig:

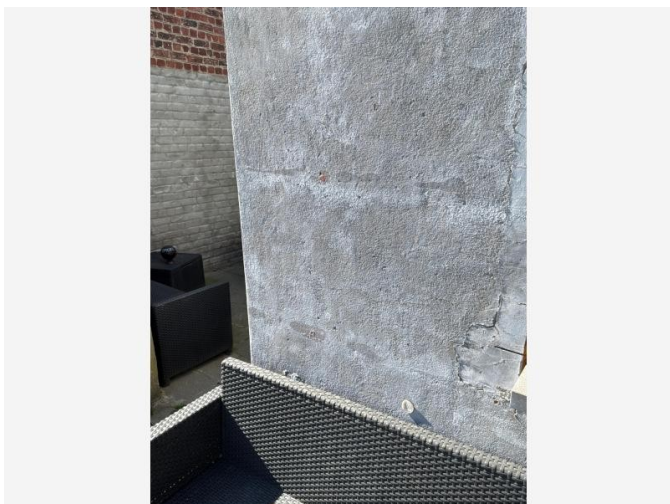
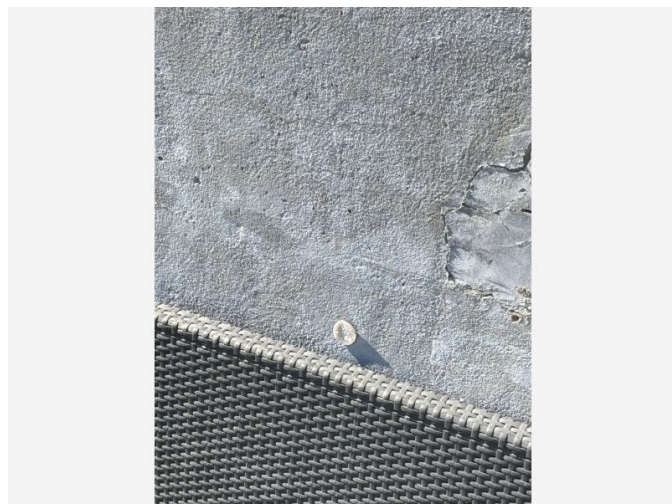
Fiche 6: crepi gevel

Geen asbest

#	Type	Referentie	Resultaat
6.1	Mengmonster	Mm2	Geen asbest

Beschrijving	crepi gevel
Omgeving	Buiten
Primaire drager	Wand buitenschil
Bindmiddel van materiaal	Gips - kalk
Gebondenheid op basis van bindmiddel	Niet-hechtgebonden
Hoeveelheid (oppervlakte - dikte - aantal)	• 50,00 m ² - 1,00 cm - 1 stuk
Totaal volume	0,50 m ³
Identificatiemethode	Een monstername door de asbestdeskundige met laboanalyse door een asbestlabo.
Destructieve handeling voor identificatie	Nee
Opmerking	Geschatte hoeveelheid

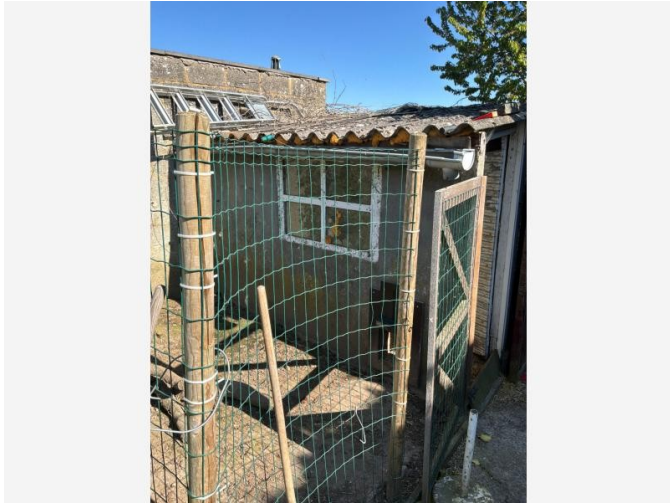
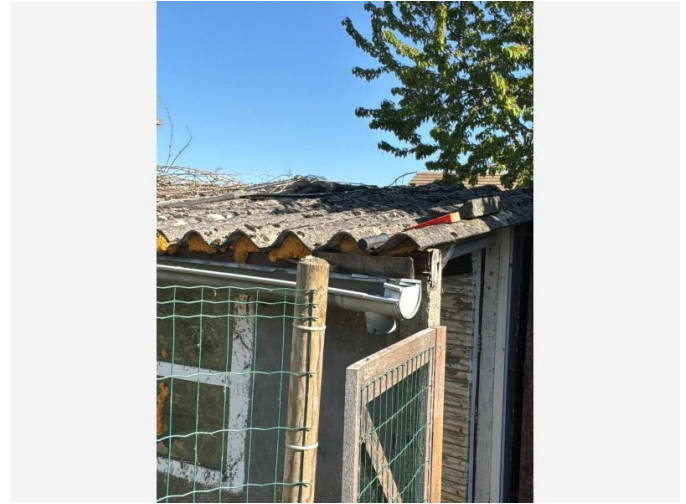
Afspoelend regenwater kan asbestdeeltjes van verweerde asbestcementen dak- of gevelbekleding meenemen naar de bodem. De asbestdeeltjes in de bodem vormen een laag risico: bodempartikels houden de asbestdeeltjes voldoende vast om gezondheidsrisico's te vermijden. Door deze asbesthoudende bodemzone zorgvuldig te beheren, vermijdt u gezondheidsrisico's.

Beschrijving	Golfplaten zonder goot
Bron van de asbestdeeltjes	Bron is nog aanwezig
Type	Afdruipzone dak
Afmetingen (lengte - breedte - diepte)	<ul style="list-style-type: none">• 8,00 m - 1,00 m - 0,30 m
Geraamd volume	2,40 m ³

- Om het afspoelen van asbestdeeltjes te stoppen, is het verstandig om de verwijdering van de dak- of gevelbekleding in te plannen en in afwachting hiervan een dakgoot te plaatsen om het regenwater af te voeren naar de riolering.

De uitgraving van een afdruipzone gebeurt volgens de methodiek "eenvoudige handelingen". Vermijd daarbij vermenging met andere bodem en laat de uitgegraven asbesthoudende grond afvoeren naar een daartoe vergunde stortplaats. Voor de uitgraving wordt een richtdiepte van 30 cm gehanteerd.
