# Asbestinventarisatetest

Zarlardingestraat 135, 9500 Geraardsbergen

Attestnummer : 20260430-000175.000

Uitgegeven op : 30.04.2026

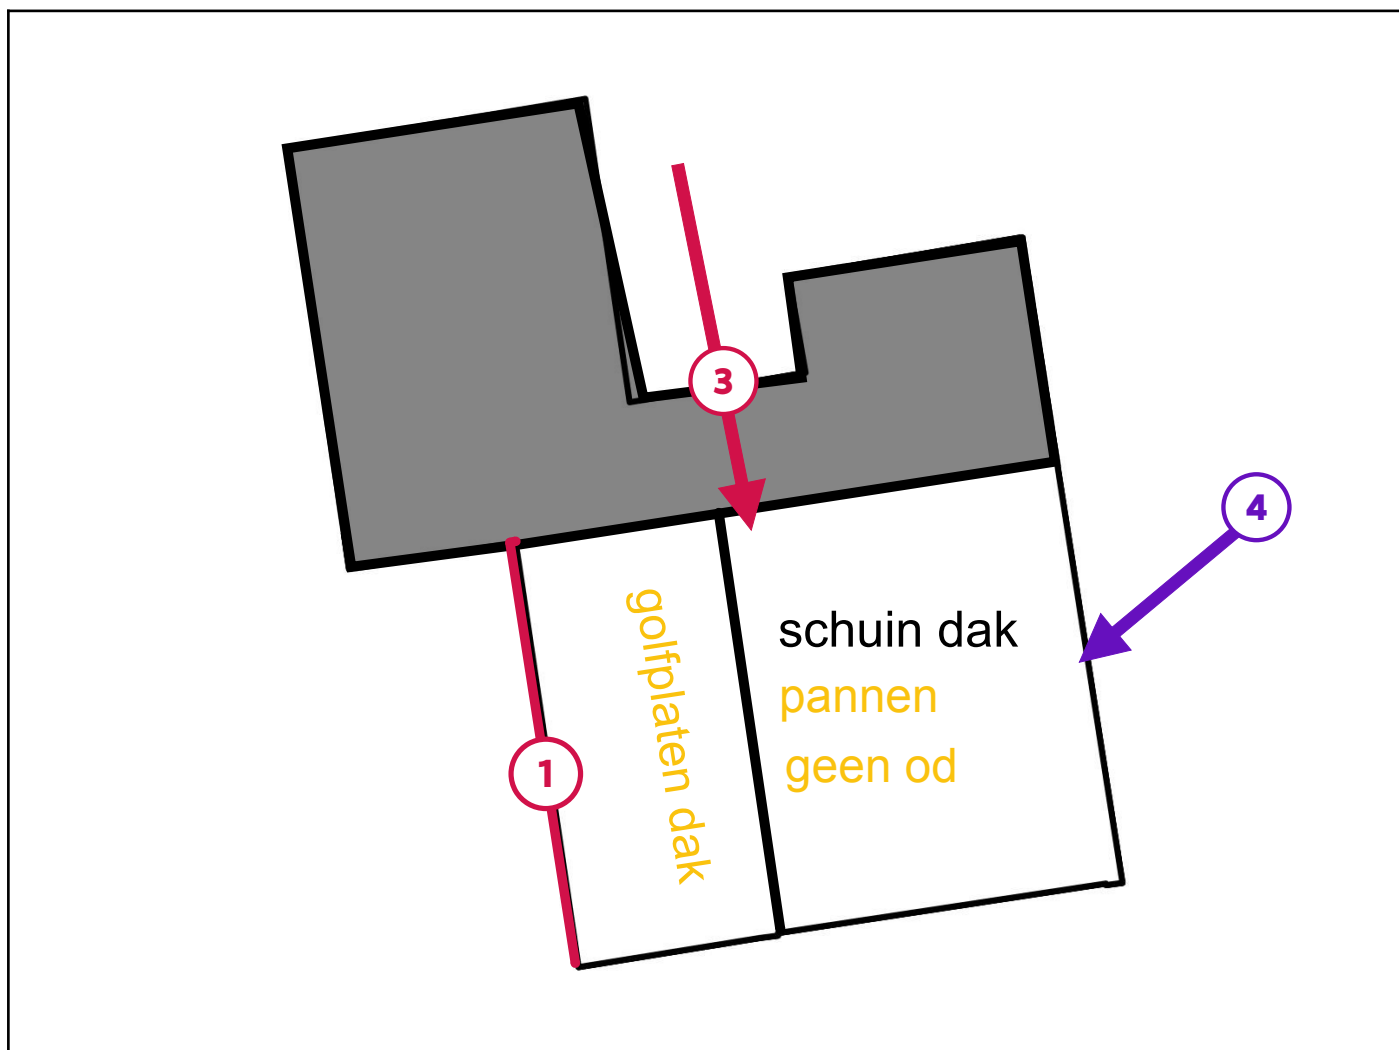
## Plan 1.3: Hoofdgebouw plan dak

Beschrijving	Type	Actie
1. Sediment en slib in goot	Asbestmateriaal	Dringend verwijderen
2. golfplaten dak	Asbestmateriaal	Dringend verwijderen
3. Asbest cement rookgaskanaal	Asbestmateriaal	Dringend verwijderen
4. Binnenkant schouw	Beperking	-
9. Onderdak type: niet asbest verdacht	Overige ruimte of materiaal	-
12. Dak type: niet asbest verdacht	Overige ruimte of materiaal	-

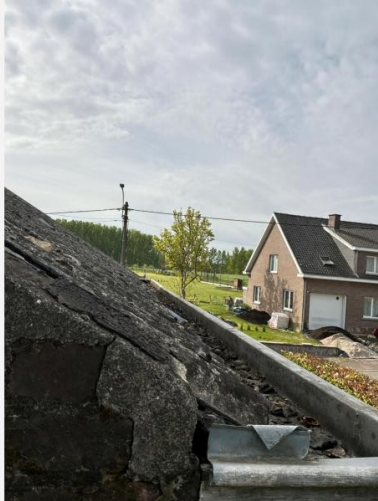
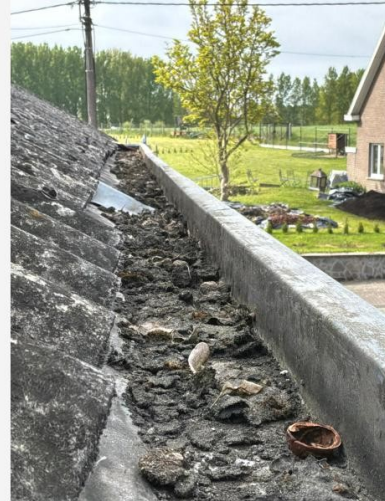
Het asbestmateriaal valt onder de mijlpaal van 2040.

**Dringend verwijderen**

Beschrijving	Sediment en slib in goot
Type afvalstof	Betreft resten (contaminatie) van verwerking of beschadiging
Type resten (contaminatie)	<ul style="list-style-type: none"><li>• Stof, deeltjes &lt; 4 mm, flinters, gruis (vermengd in materiaal)</li></ul>
Besmette materialen	<ul style="list-style-type: none"><li>• Sediment (dakgoot, afvoerbuï, regenwaterput, ...)</li></ul>
Bron van de resten	Dak / Gevel
Omgeving	Buiten
Primaire drager	Infrastructuur hemelwater (opvang en afvoer)
Gebondenheid resten	Niet hecht
Hoeveelheid (gewicht - aantal)	<ul style="list-style-type: none"><li>• 20,00 kg - 1 stuk</li></ul>
Totaal gewicht	20,00 kg
Eenvoudig bereikbaar	Ja
Identificatiemethode	De asbestdeskundige beoordeelt het materiaal als asbestverdacht en dus asbesthoudend, en dit zonder monstername.
Opmerking	geschatte hoeveelheid

- Verwijder het asbestafval.
- Voer bijkomende staalname(s) uit.

- Eenvoudige handelingen: mag via doe-het-zelf of door werknemer(s) met opleidingsattest eenvoudige handelingen  
Bij het uitvoeren van eenvoudige handelingen, zoals toegestaan via doe-het-zelfmethoden of door werknemers met een opleidingsattest, is het gebruik van de juiste persoonlijke beschermingsmiddelen (PBM's) verplicht om blootstelling aan asbestvezels te voorkomen. Wij adviseren echter om asbest te laten verwijderen door een werknemer met opleidingscertificaat. Maar het is ook toegestaan via de doe-het-zelfmethode, mits de juiste voorzorgsmaatregelen en PBM's in acht worden genomen. De te gebruiken PBMs zijn:
  - FFP3-mondmasker of halfgelaatsmasker met P3 filter
  - wegwerpoverall (Tyvek CATIII, type 5en 6)

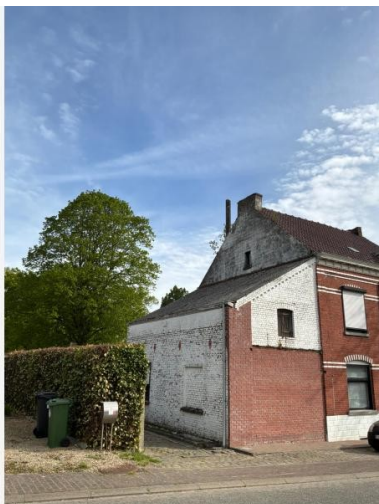
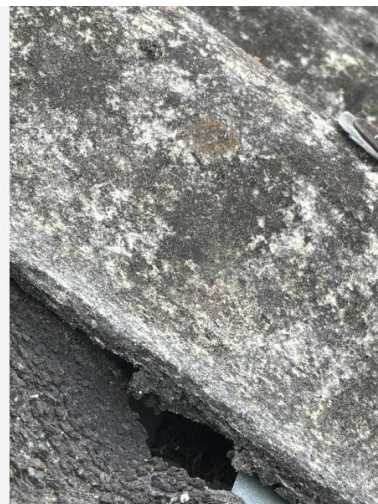
Het asbestmateriaal valt onder de mijlpaal van 2034.

**Dringend verwijderen**

Eindbeoordeling materiaalrisico	Hoog materiaalrisico en/of hoge kans op vezelvrijgave
---------------------------------	---

Gebondenheid	Categorie 1: hechtgebonden in oorsprong
Asbestsoort (vezeltype)	Crocidoliet aanwezig
Asbestconcentratie	Laag (< 50%)
Afschermingsgraad van het gehele materiaal	Geheel of deels vrij aan de binnenlucht, maar geen contact met binnenluchtstromen
Toestand van het materiaal	Matig beschadigd, matig verweerd

Beschrijving	golfplaten dak
Omgeving	Buiten
Primaire drager	Schuin dak
Asbestmateriaal	Dak- en gevelbekleding - Golfplaat
Bindmiddel van asbestmateriaal	Cement
Gebondenheid op basis van bindmiddel	Hecht
Hoeveelheid (oppervlakte - aantal)	<ul style="list-style-type: none"><li>• 30,00 m<sup>2</sup> - 1 stuk</li></ul>
Totale oppervlakte	30,00 m <sup>2</sup>
Eenvoudig bereikbaar	Ja
Bevestigingswijze	<ul style="list-style-type: none"><li>• Geschroefd</li></ul>
Identificatiemethode	De asbestdeskundige beoordeelt het materiaal als asbesthoudend, en dit zonder monsternamen.
Destructieve handeling voor identificatie	Nee
Opmerking	Geschatte hoeveelheid. Breukvlak gemaakt: duidelijk asbestvezels aanwezig.

- Zorg voor een veilig beheer. Vermijd het beschadigen van het asbestmateriaal. Controleer de toestand jaarlijks op wijzigingen.
- Hemelwater dat afspoelt van asbestcement daken of gevels kan asbestdeeltjes bevatten. Gebruik het enkel voor gesloten circuits (bv. spoelen toiletten). Reinig na het vervangen van het dak of de gevel de dakgoten en regenwaterput of -ton om asbesthoudend sediment of slib te verwijderen
- Voer bijkomende staalname(s) uit.

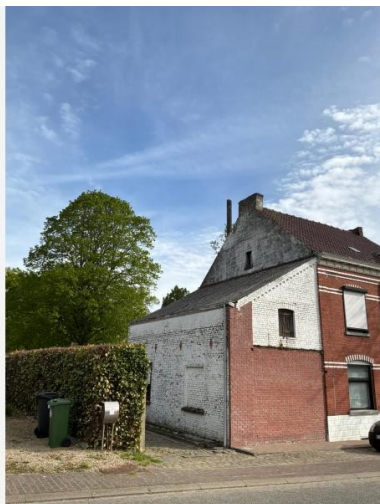
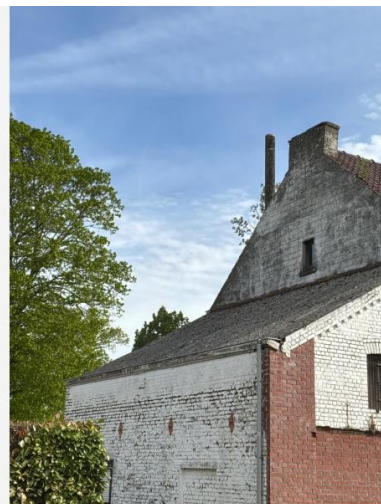
Het asbestmateriaal valt onder de mijlpaal van 2034.

**Dringend verwijderen**

Eindbeoordeling materiaalrisico	Hoog materiaalrisico en/of hoge kans op vezelvrijgave
---------------------------------	---

Gebondenheid	Categorie 1: hechtgebonden in oorsprong
Asbestsoort (vezeltype)	Crocidoliet aanwezig
Asbestconcentratie	Laag (< 50%)
Afschermingsgraad van het gehele materiaal	Geheel of deels vrij aan binnenluchtstromen
Toestand van het materiaal	Matig beschadigd, matig verweerd

Beschrijving	Asbest cement rookgaskanaal
Omgeving	Buiten
Primaire drager	HVAC infrastructuur en uitrusting
Asbestmateriaal	Rookgaskanaal
Bindmiddel van asbestmateriaal	Cement
Gebondenheid op basis van bindmiddel	Hecht
Hoeveelheid (lengte - omtrek - dikte - aantal)	<ul style="list-style-type: none"><li>• 2,00 m - 30,00 cm - 1,00 cm - 1 stuk</li></ul>
Totaal volume	0,006 m <sup>3</sup>
Eenvoudig bereikbaar	Ja
Bevestigingswijze	<ul style="list-style-type: none"><li>• Geklemd</li></ul>
Identificatiemethode	<p>De asbestdeskundige beoordeelt het materiaal als asbestverdacht en dus asbesthoudend, en dit zonder monstername.</p> <p>Motivatie: Er is een onderzoeksbeperking die monstername verhindert; De ruimte of het materiaal bevindt zich hoger dan 3,5 meter vanaf een vaste ondergrond.</p>
Destructieve handeling voor identificatie	Nee
Opmerking	Geschatte hoeveelheid

- Zorg voor een veilig beheer. Vermijd het beschadigen van het asbestmateriaal. Controleer de toestand jaarlijks op wijzigingen.
- Voer bijkomende staalname(s) uit.

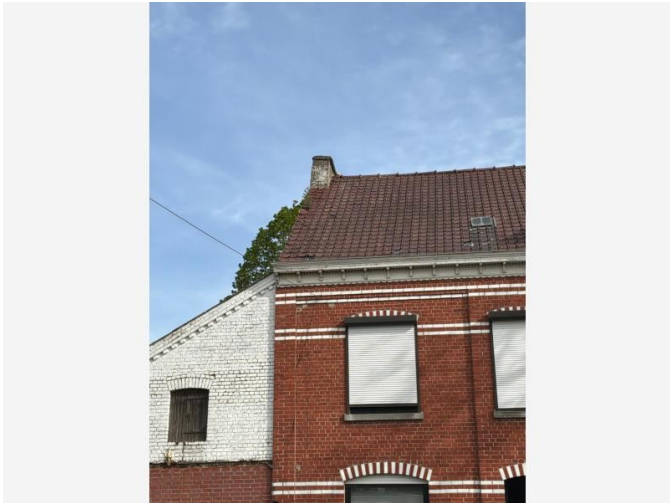
**Reden:** Het te onderzoeken materiaal situeert zich hoger dan 3,50 m te rekenen vanaf een veilige ondergrond

**Uitleg van de asbestdeskundige:** De binnekant van de schouw is niet inspecteerbaar, aan de buitenkant van de schouw werd zichtbaar geen asbest aangetroffen. Bij werken in of aan de schouw extra aandacht besteden, hier kan zich mogelijks nog asbest schuilhouden. De inspecteur kon dit tijdens zijn bezoek niet vaststellen ,daar deze handelingen onder een destructieve handeling zou vallen.

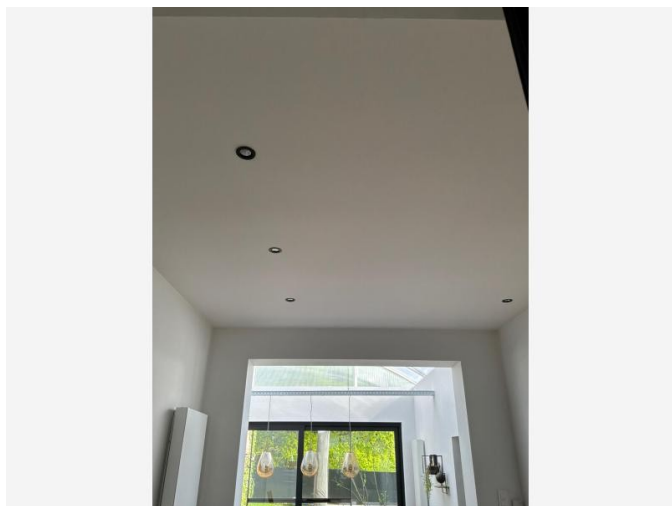
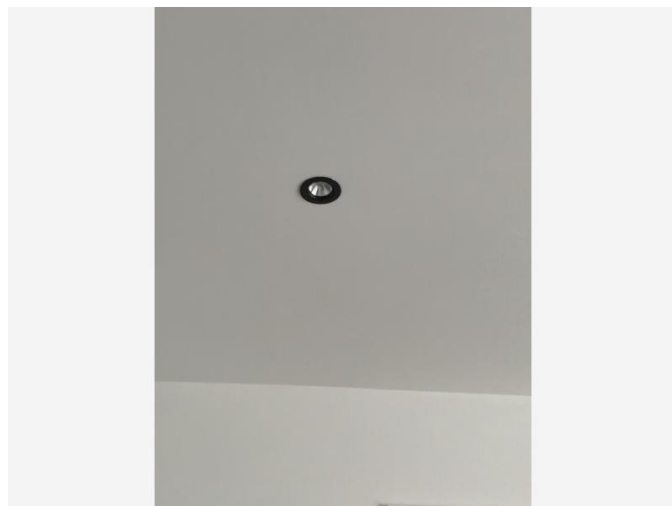
Dit type plafond is niet asbest verdacht. Er kan echter geen uitspraak gedaan worden over de achterligende delen. Hier kunnen zich mogelijk nog verdacht materialen bevinden.

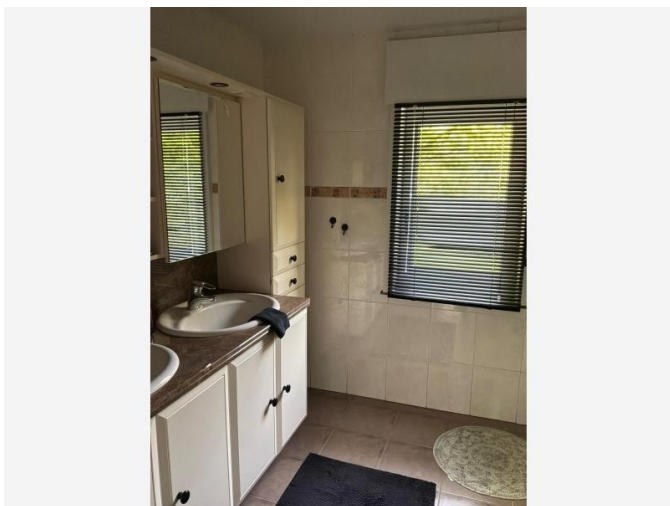
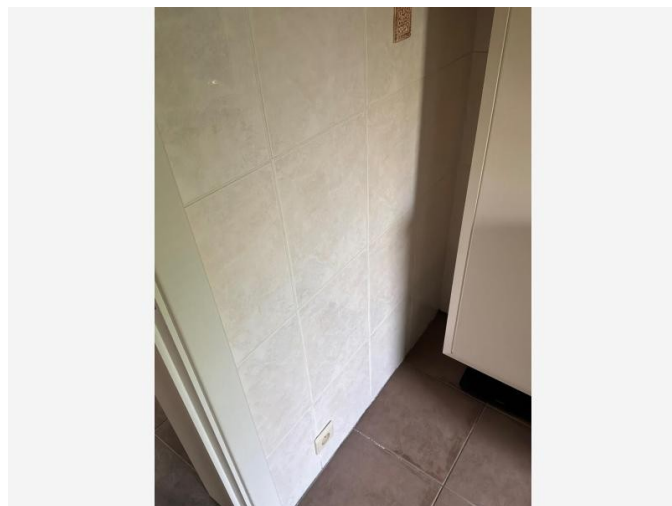
Mogelijk bevinden zich achter deze tegels verdachte lijmen. Bij werken aan de tegels is een aanvullend onderzoek aangewezen om de aard van de lijmen te bepalen.

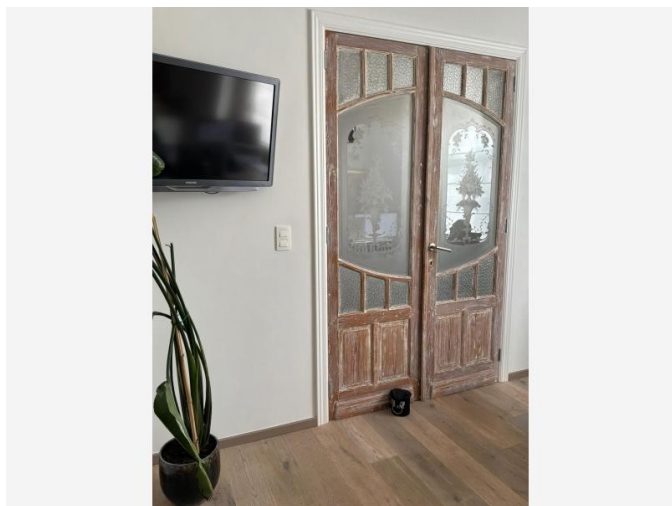
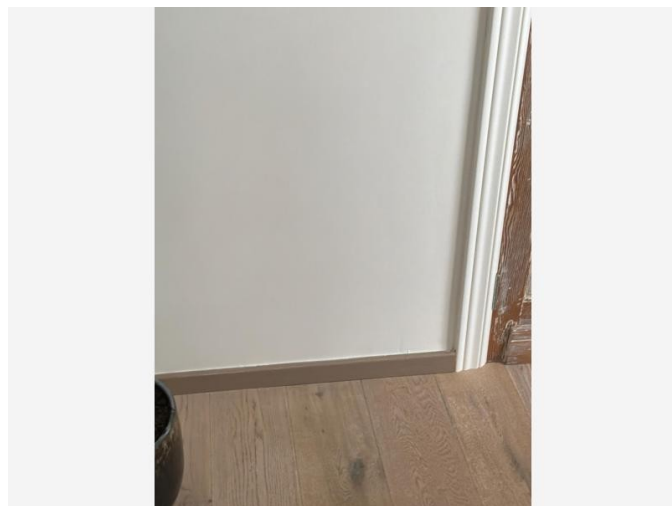
Geen asbest

#	Type	Referentie	Resultaat
7.1	Mengmonster	mm01	Geen asbest

<b>Beschrijving</b>	pleisterwerk wanden
<b>Omgeving</b>	Binnen
<b>Primaire drager</b>	Binnenwand
<b>Bindmiddel van materiaal</b>	Gips - kalk
<b>Gebondenheid op basis van bindmiddel</b>	Niet-hechtgebonden
<b>Hoeveelheid (oppervlakte - dikte - aantal)</b>	• 115,00 m <sup>2</sup> - 1,00 cm - 1 stuk
<b>Totaal volume</b>	1,15 m <sup>3</sup>
<b>Identificatiemethode</b>	Een monstername door de asbestdeskundige met laboanalyse door een asbestlabo.
<b>Destructieve handeling voor identificatie</b>	Nee
<b>Opmerking</b>	Geschatte hoeveelheid. Monsters genomen conform IP2. Ruimtes niet aanwezig:

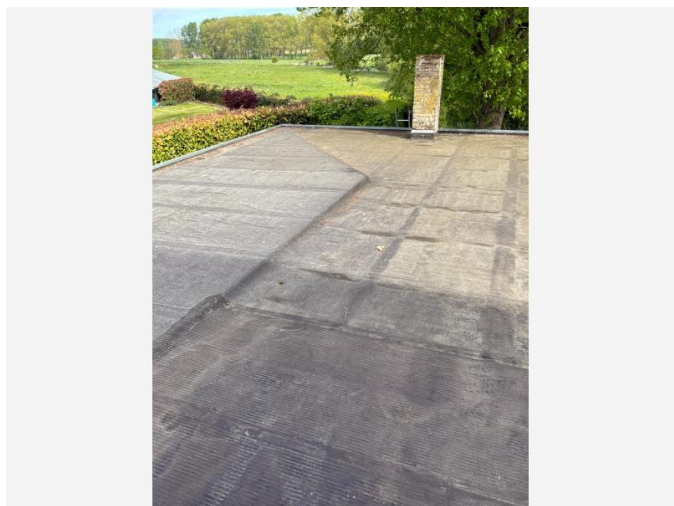
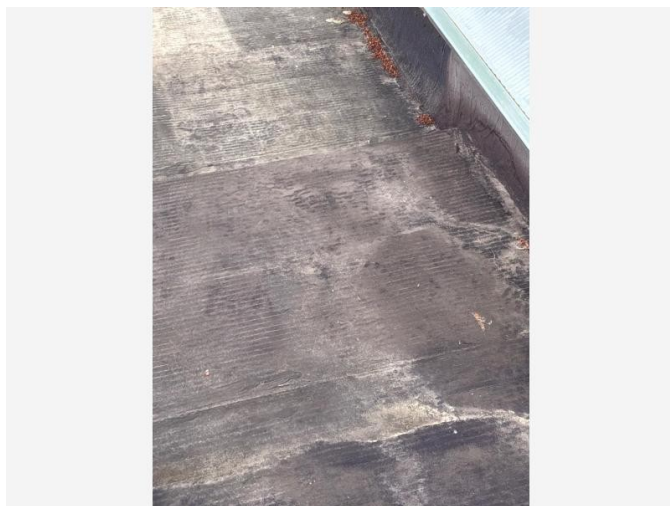
Geen asbest

#	Type	Referentie	Resultaat
8.1	Puntmonster	Mm2	Geen asbest

<b>Beschrijving</b>	roofing dak
<b>Omgeving</b>	Buiten
<b>Primaire drager</b>	Plat dak
<b>Bindmiddel van materiaal</b>	Bitumen (roofing, teer, asfalt)
<b>Gebondenheid op basis van bindmiddel</b>	Hecht
<b>Hoeveelheid (oppervlakte - aantal)</b>	• 30,00 m <sup>2</sup> - 1 stuk
<b>Totale oppervlakte</b>	30,00 m <sup>2</sup>
<b>Identificatiemethode</b>	Een monstername door de asbestdeskundige met laboanalyse door een asbestlabo.
<b>Destructieve handeling voor identificatie</b>	Nee
<b>Opmerking</b>	GESchatte heoveelheid. Er kan enkel een uitspraak gedaan worden over de bovenste laag. Mogelijks bevinden er zich nog enkele lagen onder de toplaag.
