Asbestinventarisatetest

Steenveldstraat 10A, 9600 Ronse

Attestnummer : 20260423-000238.000

Asbestveilig (maar niet asbestvrij)

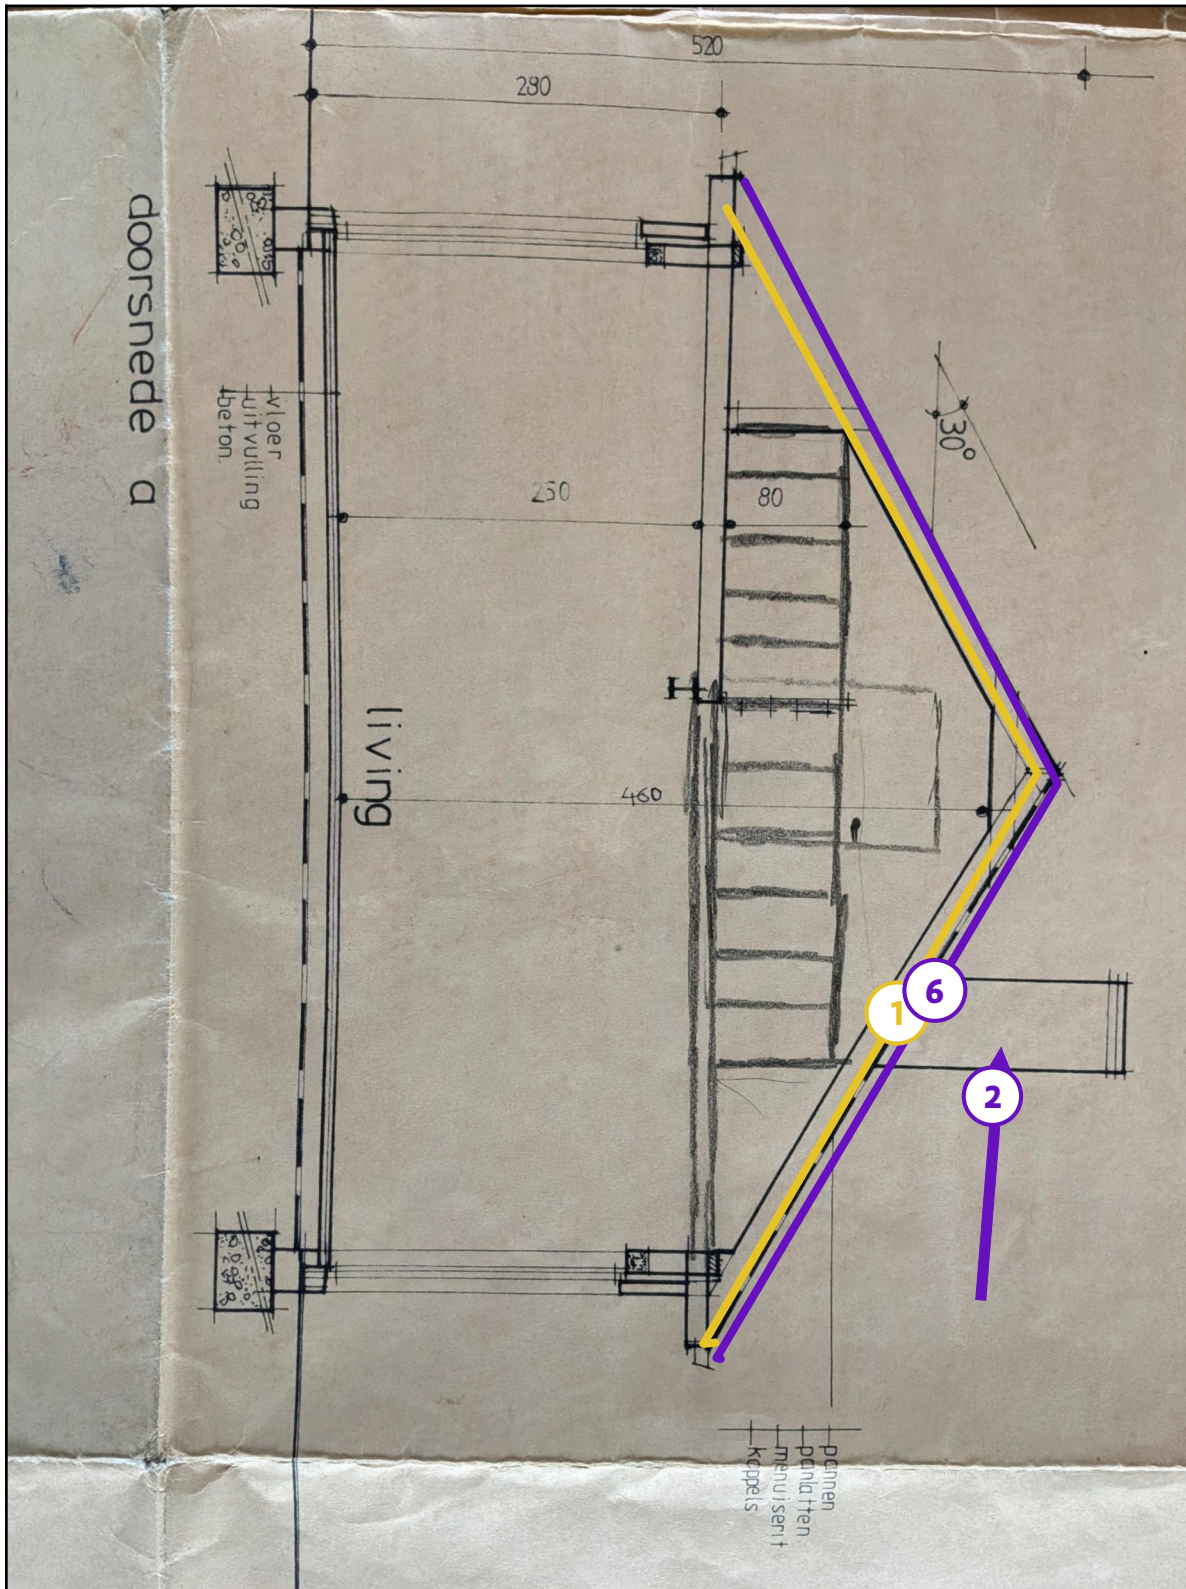
Plan 1.3: Snede

1. menuiserie onderdak	Asbestmateriaal	Zorgvuldig beheren
2. Binnenkant schouw	Beperking	-
6. Dak type: pannen	Overige ruimte of materiaal	-

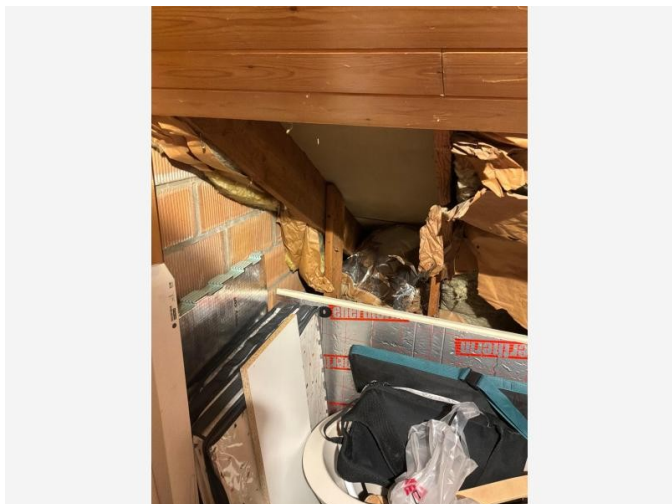
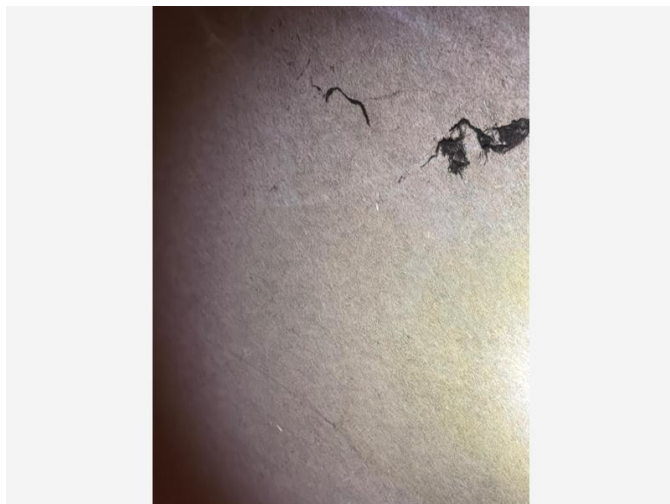
Asbestmaterialen

Het asbestmateriaal valt onder de mijlpaal van 2040.

Eindbeoordeling materiaalrisico	Zeer laag materiaalrisico en/of zeer lage kans op vezelvrijgave
---------------------------------	---

Gebondenheid	Categorie 1: hechtgebonden in oorsprong
Asbestsoort (vezeltype)	Crocidoliet aanwezig
Asbestconcentratie	Laag (< 50%)
Afschermingsgraad van het gehele materiaal	Stootvaste afscherming of omkasting
Toestand van het materiaal	Licht beschadigd, licht verweerd. Intacte calciumsilicaatplaat of materiaal met categorie 3-gebondenheid

Beschrijving	menuiserite onderdak
Omgeving	Binnen
Primaire drager	Schuin dak
Asbestmateriaal	Plaat, paneel, tablet - Type Menuiserite
Bindmiddel van asbestmateriaal	Cement
Gebondenheid op basis van bindmiddel	Hecht
Hoeveelheid (oppervlakte - dikte - aantal)	<ul style="list-style-type: none">• 90,01 m² - 0,30 cm - 1 stuk
Totaal volume	0,27 m ³
Eenvoudig bereikbaar	Nee <ul style="list-style-type: none">• Het asbestmateriaal is bedekt (uitgezonderd laag verf, coating, behang, kunststof, textiel) en het wegnemen van het bedekkende materiaal kan niet zonder het bedekkende materiaal te beschadigen.
Bevestigingswijze	<ul style="list-style-type: none">• Onbekend
Identificatiemethode	De asbestdeskundige beoordeelt het materiaal als asbesthoudend, en dit zonder monsternamen.
Destructieve handeling voor identificatie	Nee
Opmerking	Geschatte hoeveelheid

Zorgvuldig beheren

- Zorg voor een veilig beheer. Vermijd het beschadigen van het asbestmateriaal. Controleer de toestand jaarlijks op wijzigingen.
- Zorg voor een veilig beheer en verwijder dit asbestmateriaal wanneer het bij werken eenvoudig bereikbaar wordt. Controleer de toestand jaarlijks op wijzigingen.
- Voer bijkomende staalname(s) uit.

- Eenvoudige handelingen: mag via doe-het-zelf of door werknemer(s) met opleidingsattest eenvoudige handelingen
Bij het uitvoeren van eenvoudige handelingen, zoals toegestaan via doe-het-zelfmethoden of door werknemers met een opleidingsattest, is het gebruik van de juiste persoonlijke beschermingsmiddelen (PBM's) verplicht om blootstelling aan asbestvezels te voorkomen. Wij adviseren echter om asbest te laten verwijderen door een werknemer met opleidingscertificaat. Maar het is ook toegestaan via de doe-het-zelfmethode, mits de juiste voorzorgsmaatregelen en PBM's in acht worden genomen. De te gebruiken PBMs zijn:

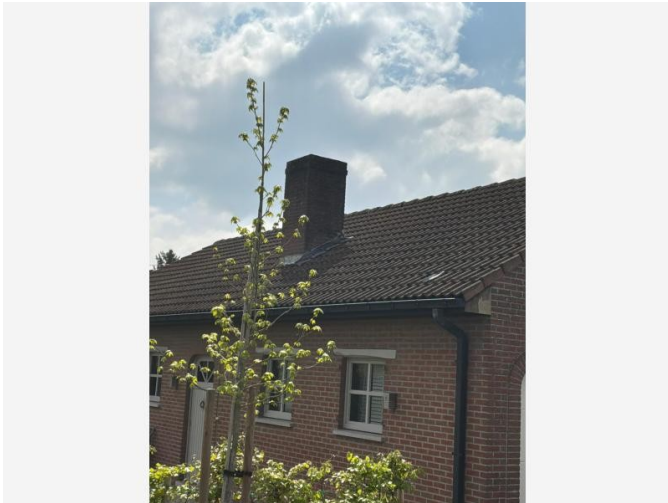
Situeringfoto

Tijdelijke beperking

Reden: Het te onderzoeken materiaal situeert zich hoger dan 3,50 m te rekenen vanaf een veilige ondergrond

Uitleg van de asbestdeskundige: De binnenkant van de schouw is niet inspecteerbaar, aan de buitenkant van de schouw werd zichtbaar geen asbest aangetroffen. Bij werken in of aan de schouw extra aandacht besteden, hier kan zich mogelijks nog asbest schuilhouden. De inspecteur kon dit tijdens zijn bezoek niet vaststellen, daar deze handelingen onder een destructieve handeling zou vallen.

(Asbest)materiaal	Rookgaskanaal
Karakterisatie	Asbest (verdacht)
Primaire drager	HVAC infrastructuur en uitrusting

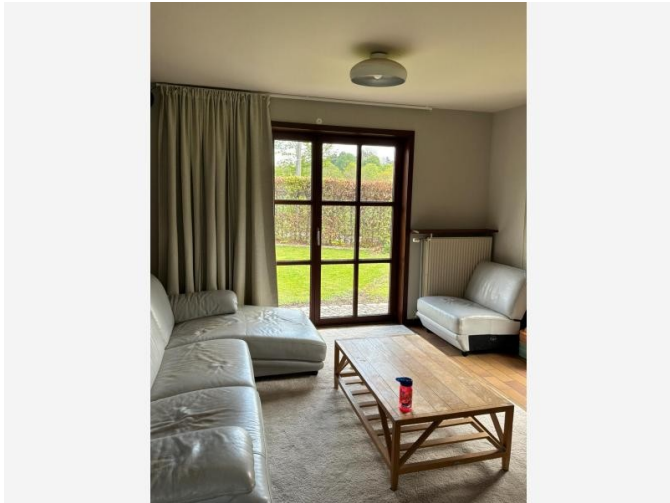
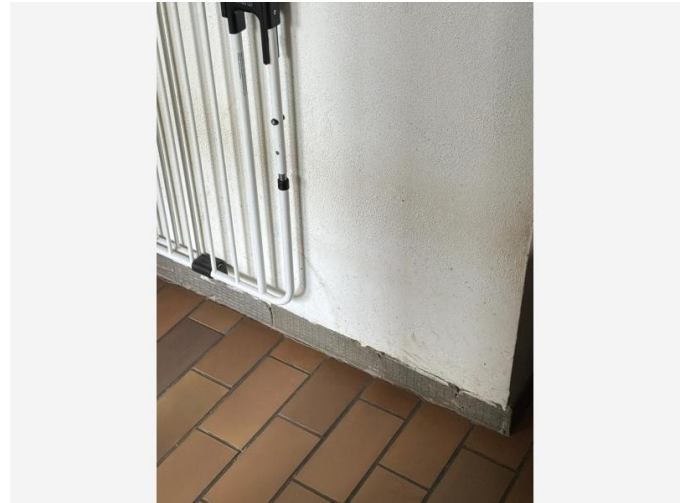
Fiche 3: pleisterwerk wanden

Geen asbest

#	Type	Referentie	Resultaat
3.1	Mengmonster	mm01	Geen asbest

Beschrijving	pleisterwerk wanden
Omgeving	Binnen
Primaire drager	Binnenwand
Bindmiddel van materiaal	Gips - kalk
Gebondenheid op basis van bindmiddel	Niet-hechtgebonden
Hoeveelheid (oppervlakte - dikte - aantal)	• 115,00 m ² - 1,00 cm - 1 stuk
Totaal volume	1,15 m ³
Identificatiemethode	Een monstername door de asbestdeskundige met laboanalyse door een asbestlabo.
Destructieve handeling voor identificatie	Nee
Opmerking	Geschatte hoeveelheid. Monsters genomen conform IP2. Ruimtes niet aanwezig: stook,

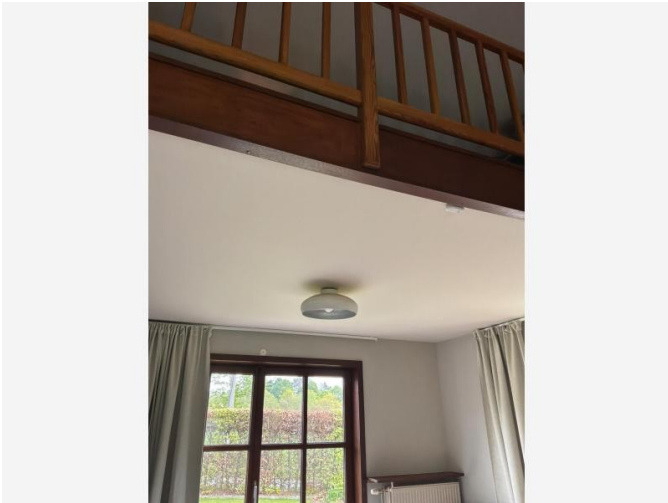
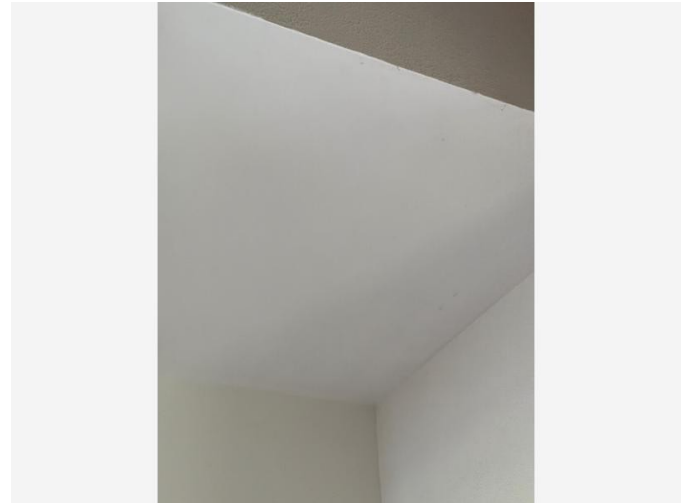
Fiche 4: pleisterwerk plafond

Geen asbest

#	Type	Referentie	Resultaat
4.1	Mengmonster	mm02	Geen asbest

Beschrijving	pleisterwerk plafond
Omgeving	Binnen
Primaire drager	Plafond
Bindmiddel van materiaal	Gips - kalk
Gebondenheid op basis van bindmiddel	Niet-hechtgebonden
Hoeveelheid (oppervlakte - dikte - aantal)	• 120,00 m ² - 1,00 cm - 1 stuk
Totaal volume	1,20 m ³
Identificatiemethode	Een monstername door de asbestdeskundige met laboanalyse door een asbestlabo.
Destructieve handeling voor identificatie	Nee
Opmerking	Geschatte hoeveelheid. Monsters genomen conform IP2. Ruimtes niet aanwezig: stook
