Asbestinventarisatetest

Heldergemstraat 86, 9450 Haaltert

Attestnummer : 20260528-000156.000

Uitgegeven op : 28.05.2026

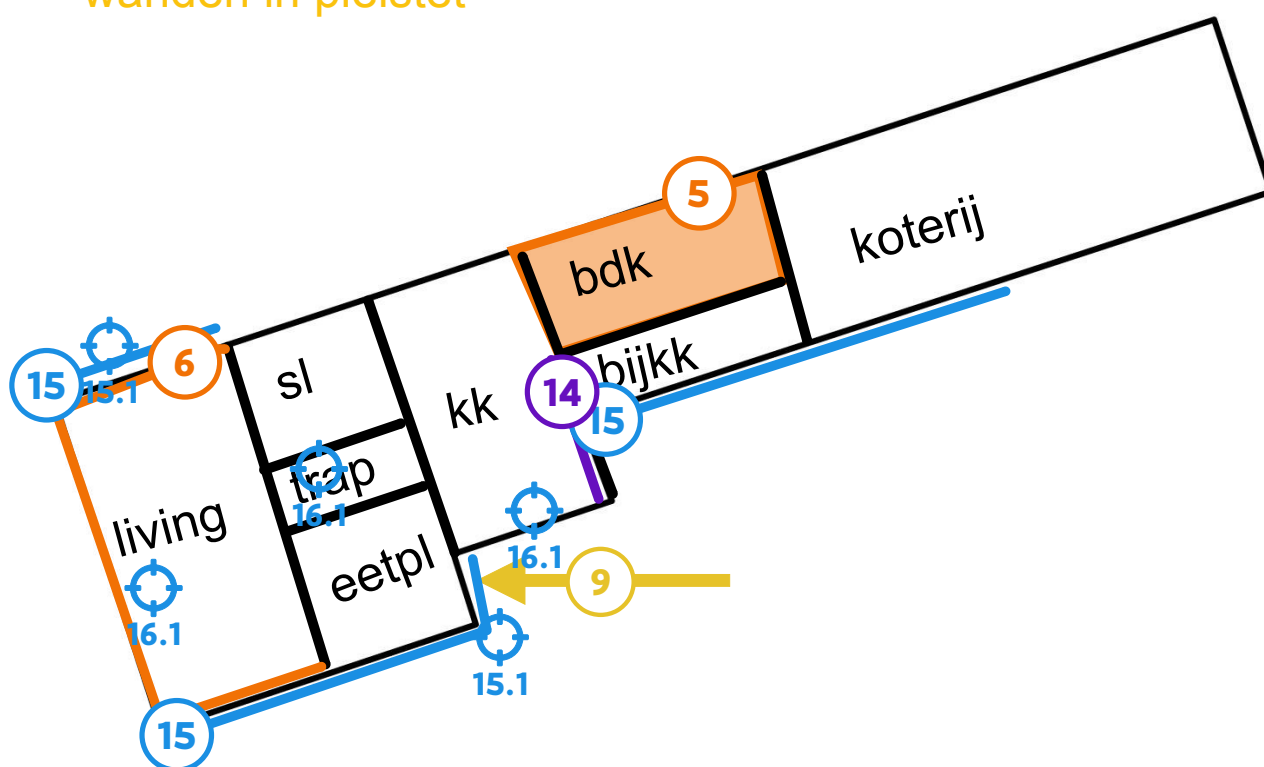
Plan 1.1: Hoofgebouw plan gvl

Beschrijving	Type	Actie
5. plafond platen type menuiserie	Asbestmateriaal	Verwijderen
6. Asbest lambrisering	Asbestmateriaal	Verwijderen

9. Bakeliet electra	Asbestmateriaal	Zorgvuldig beheren
10. mastiek alu ramen	Asbestmateriaal	Zorgvuldig beheren
12. Plafond type: Plaatmateriaal	Advies	-
14. faiancelijm achter tegels	Advies	-
15. crepi gevel	Geen asbest	-
15.1 Code: Mm2	Mengmonster	-
16. pleisterwerk wanden	Geen asbest	-
16.1 Code: mm01	Mengmonster	-
18. mastiek type: niet asbest verdacht	Overige ruimte of materiaal	-

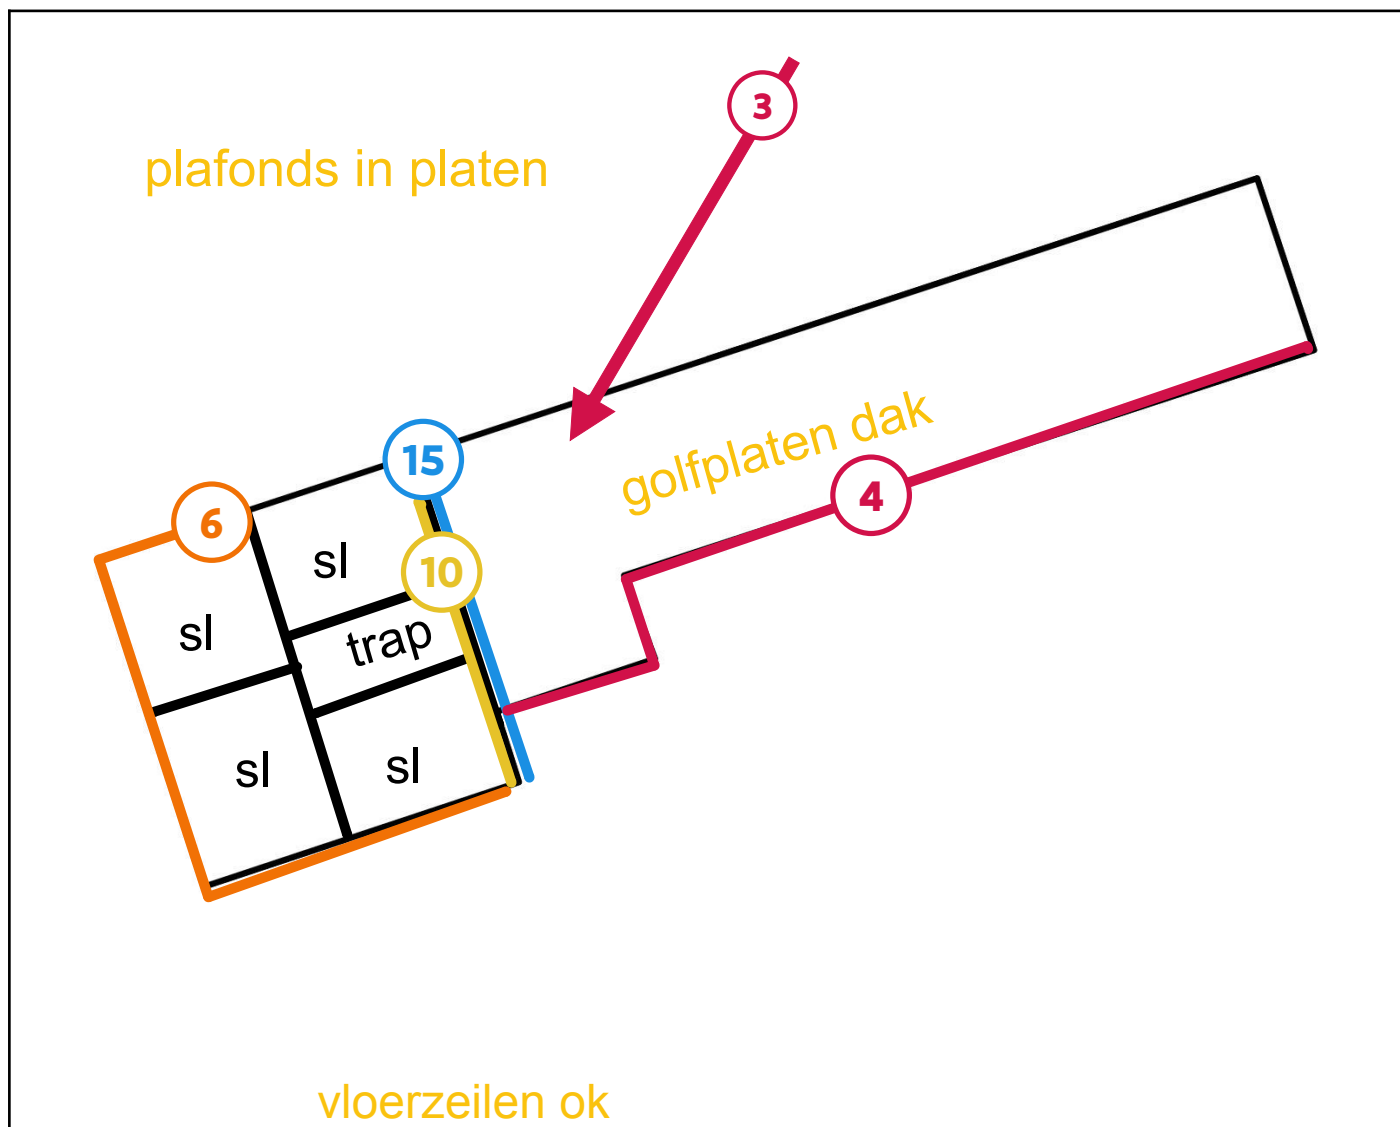
Plan 1.2: Hoofdgebouw plan 1e

Beschrijving	Type	Actie
1. golfplaten dak	Asbestmateriaal	Dringend verwijderen
3. Asbest cement rookgaskanaal	Asbestmateriaal	Dringend verwijderen
4. Sediment en slib in goot	Asbestmateriaal	Dringend verwijderen
6. Asbest lambrisering	Asbestmateriaal	Verwijderen
10. mastiek alu ramen	Asbestmateriaal	Zorgvuldig beheren
12. Plafond type: Plaatmateriaal	Advies	-

13. Vloerzeil type: niet asbest verdacht	Advies	-
15. crepi gevel	Geen asbest	-

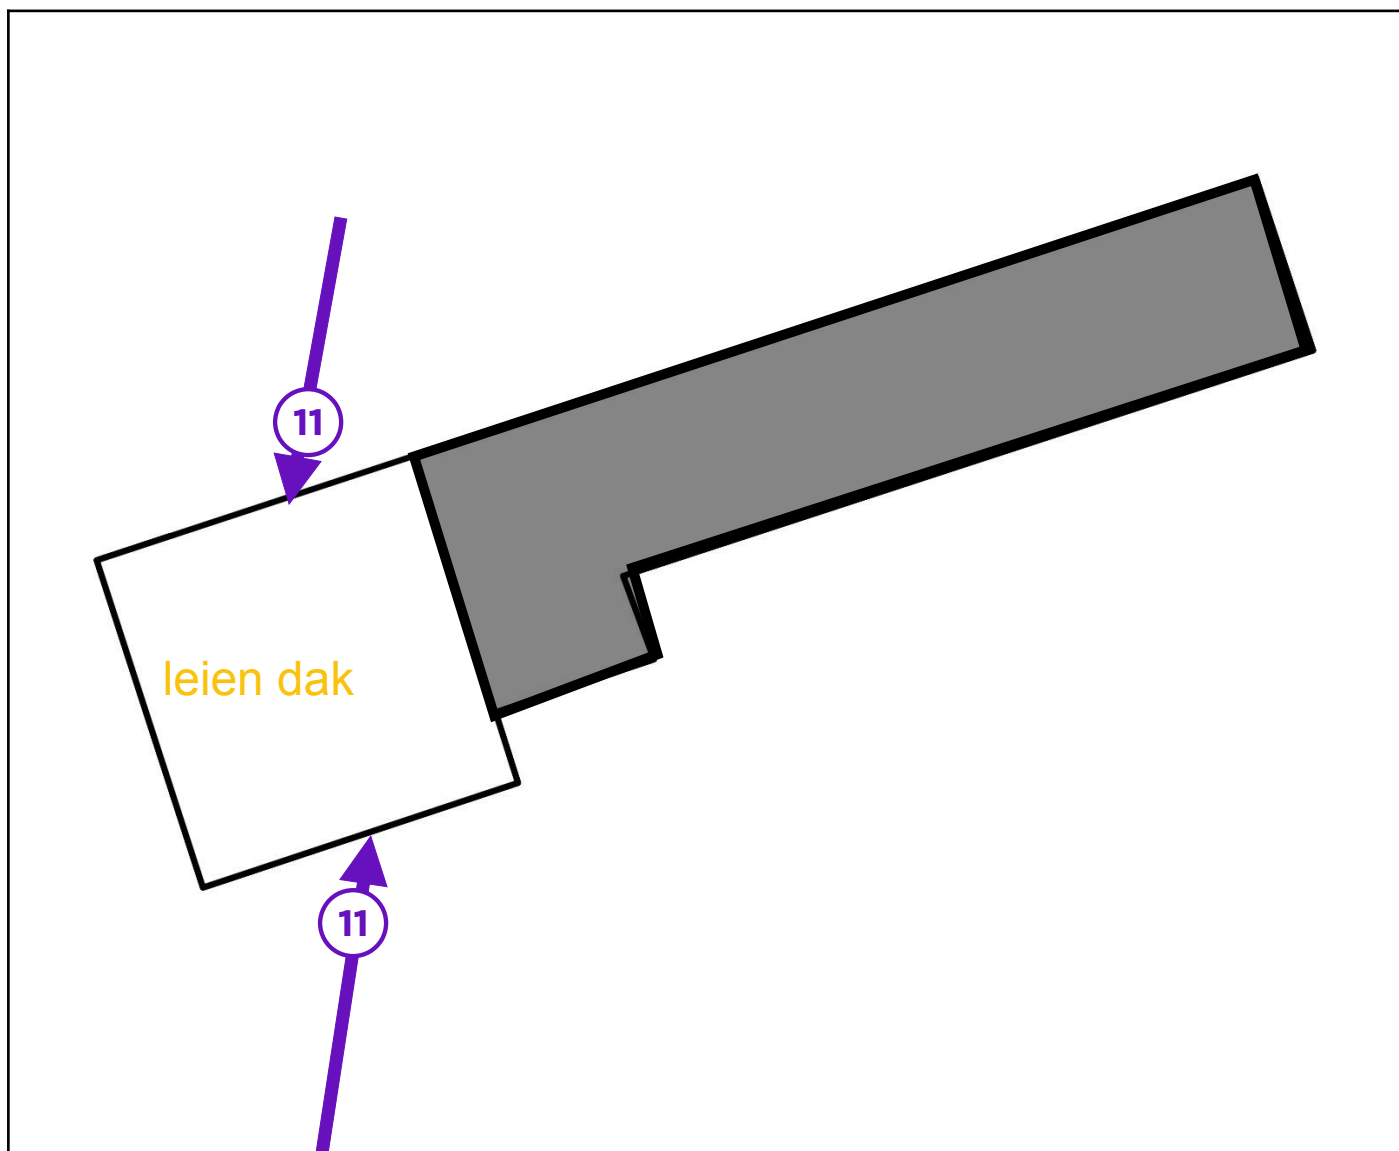
Plan 1.3: Hoofdgebouw plan dak

Beschrijving	Type	Actie
2. leien dak	Asbestmateriaal	Dringend verwijderen
11. Binnenkant schouw	Beperking	-

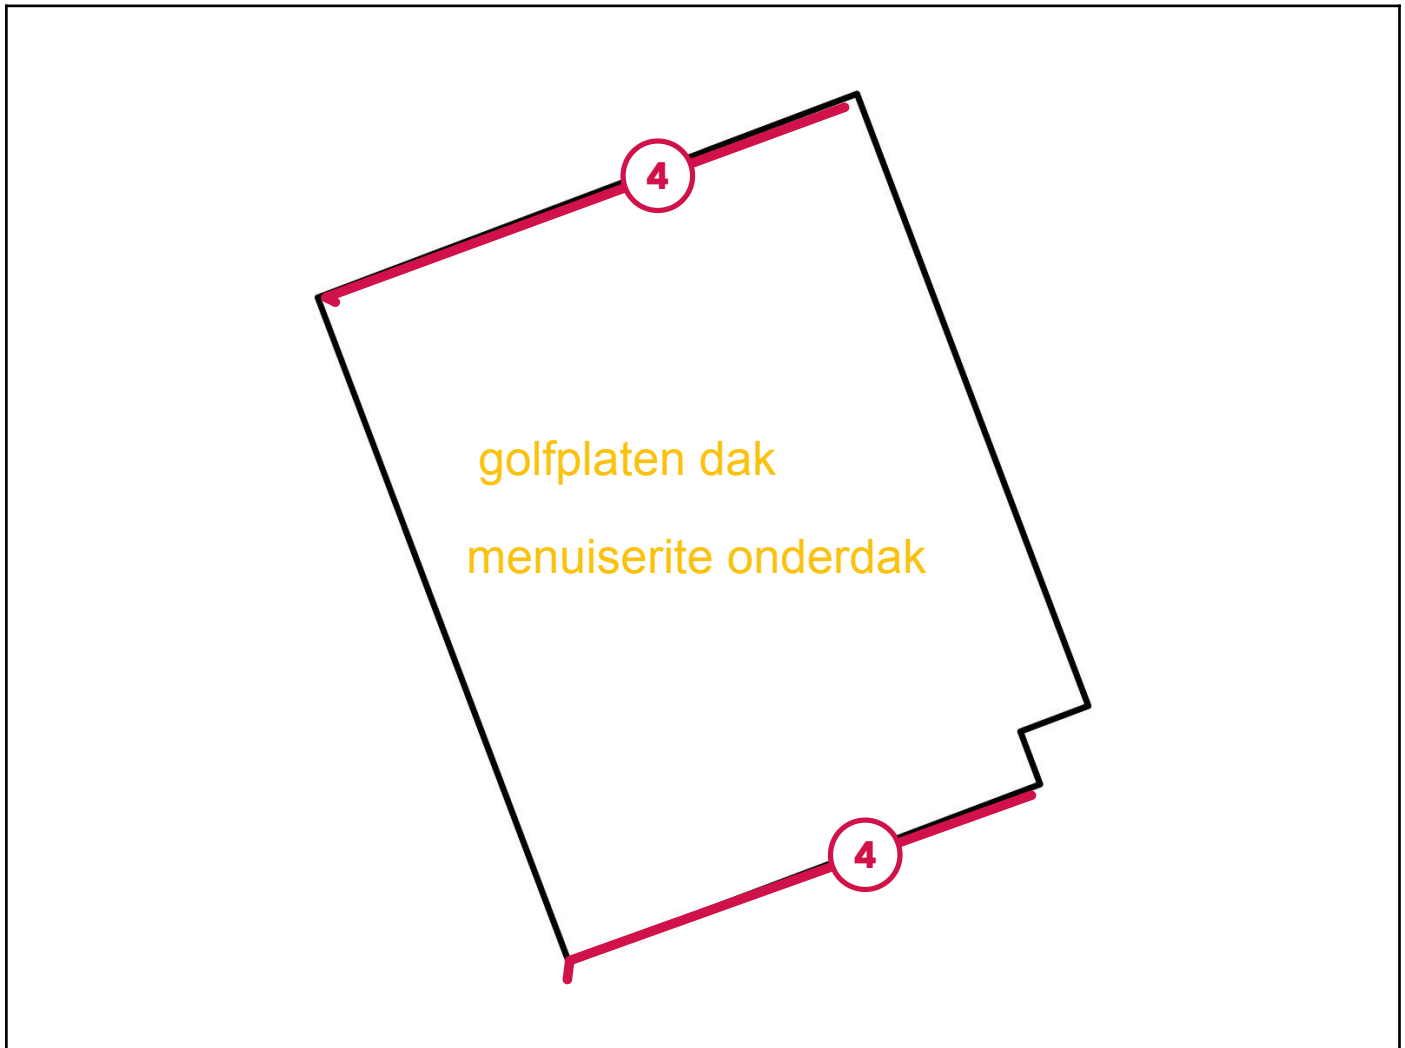
Plan 2.2: Tuinhuis plan dak

Beschrijving	Type	Actie
1. golfplaten dak	Asbestmateriaal	Dringend verwijderen
4. Sediment en slib in goot	Asbestmateriaal	Dringend verwijderen
8. menuiserie onderdak	Asbestmateriaal	Zorgvuldig beheren

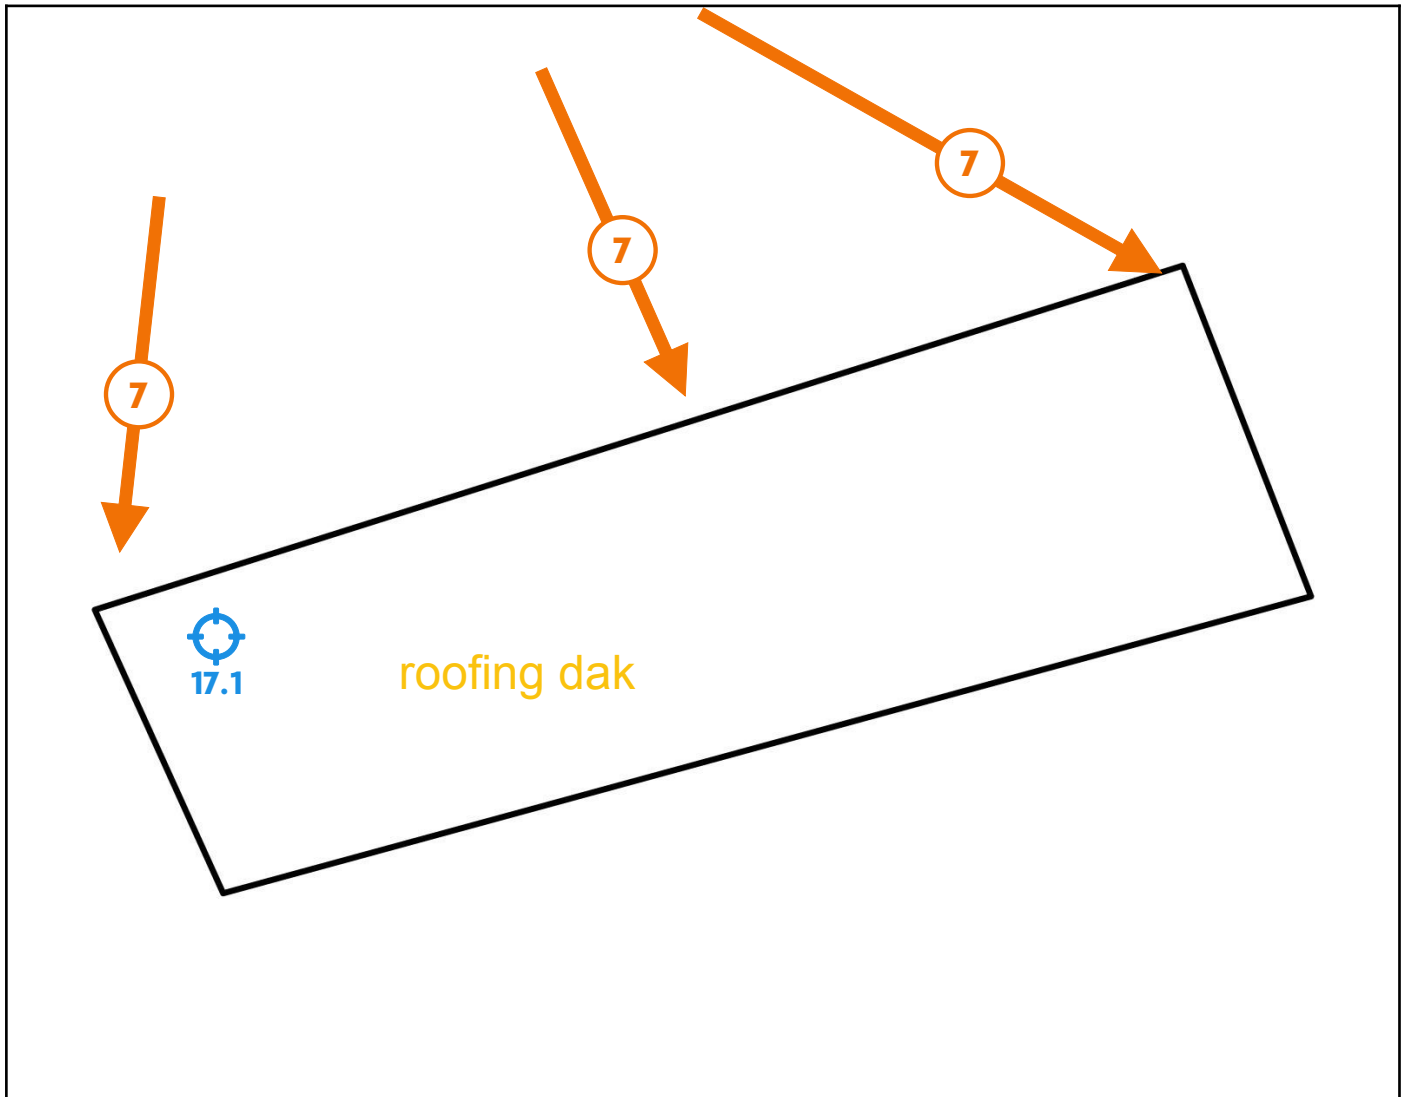
Plan 3.1: Afdak plan

Beschrijving	Type	Actie
7. asbest cement verloren bekisting	Asbestmateriaal	Verwijderen
17. roofing dak	Geen asbest	-
17.1 Code: Mm3	Puntmonster	-

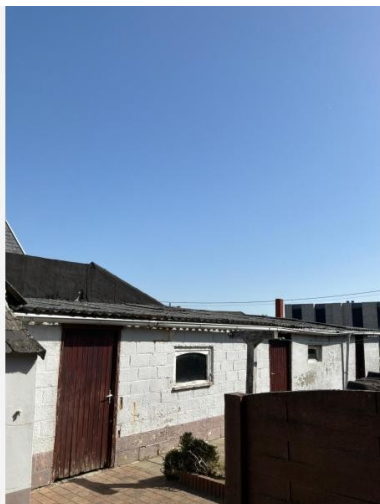
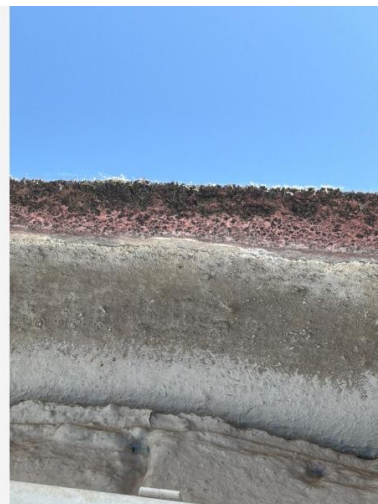
Eindbeoordeling materiaalrisico	Hoog materiaalrisico en/of hoge kans op vezelvrijgave
---------------------------------	---

Gebondenheid	Categorie 1: hechtgebonden in oorsprong
Asbestsoort (vezeltype)	Crocidoliet aanwezig
Asbestconcentratie	Laag (< 50%)
Afschermingsgraad van het gehele materiaal	Geheel of deels vrij aan de binnenlucht, maar geen contact met binnenluchtstromen
Toestand van het materiaal	Matig beschadigd, matig verweerd

Beschrijving	golfplaten dak
Omgeving	Grenst aan binnen- en buitenlucht
Primaire drager	Schuin dak
Asbestmateriaal	Dak- en gevelbekleding - Golfplaat
Bindmiddel van asbestmateriaal	Cement
Gebondenheid op basis van bindmiddel	Hecht
Hoeveelheid (oppervlakte - aantal)	<ul style="list-style-type: none">• 60,00 m² - 1 stuk
Totale oppervlakte	60,00 m ²
Eenvoudig bereikbaar	Ja
Bevestigingswijze	<ul style="list-style-type: none">• Geschroefd
Identificatiemethode	De asbestdeskundige beoordeelt het materiaal als asbesthoudend, en dit zonder monsternamen.
Destructieve handeling voor identificatie	Nee
Opmerking	Geschatte hoeveelheid. Breukvlak gemaakt: duidelijk asbestvezels aanwezig.

Dringend verwijderen

- Zorg voor een veilig beheer. Vermijd het beschadigen van het asbestmateriaal. Controleer de toestand jaarlijks op wijzigingen.
- Hemelwater dat afspoelt van asbestcement daken of gevels kan asbestdeeltjes bevatten. Gebruik het enkel voor gesloten circuits (bv. spoelen toiletten). Reinig na het vervangen van het dak of de gevel de dakgoten en regenwaterput of -ton om asbesthoudend sediment of slib te verwijderen
- Voer bijkomende staalname(s) uit.

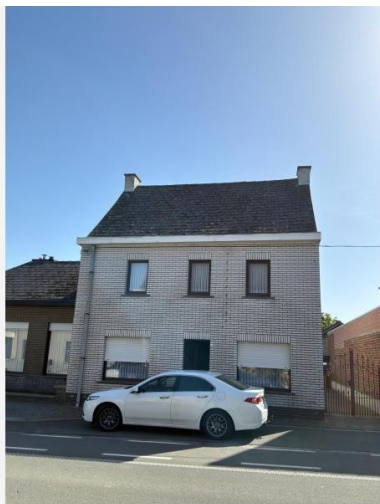
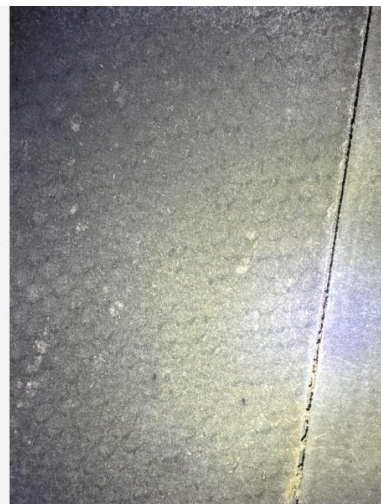
Eindbeoordeling materiaalrisico	Hoog materiaalrisico en/of hoge kans op vezelvrijgave
---------------------------------	---

Gebondenheid	Categorie 1: hechtgebonden in oorsprong
Asbestsoort (vezeltype)	Crocidoliet aanwezig
Asbestconcentratie	Laag (< 50%)
Afschermingsgraad van het gehele materiaal	Geheel of deels vrij aan de binnenlucht, maar geen contact met binnenluchtstromen
Toestand van het materiaal	Matig beschadigd, matig verweerd

Beschrijving	leien dak
Omgeving	Grenst aan binnen- en buitenlucht
Primaire drager	Schuin dak
Asbestmateriaal	Dak- en gevelbekleding - Lei, shingle
Bindmiddel van asbestmateriaal	Cement
Gebondenheid op basis van bindmiddel	Hecht
Hoeveelheid (oppervlakte - aantal)	<ul style="list-style-type: none">• 90,00 m² - 1 stuk
Totale oppervlakte	90,00 m ²
Eenvoudig bereikbaar	Ja
Bevestigingswijze	<ul style="list-style-type: none">• Geschroefd• Genageld, geniet
Identificatiemethode	<p>De asbestdeskundige beoordeelt het materiaal als asbestverdacht en dus asbesthoudend, en dit zonder monstername.</p> <p>Motivatie: Er is een onderzoeksbeperking die monstername verhindert; De ruimte of het materiaal bevindt zich hoger dan 3,5 meter vanaf een vaste ondergrond.</p>
Destructieve handeling voor identificatie	Nee
Opmerking	Geschatte hoeveelheid

Dringend verwijderen

- Zorg voor een veilig beheer. Vermijd het beschadigen van het asbestmateriaal. Controleer de toestand jaarlijks op wijzigingen.
- Hemelwater dat afspoelt van asbestcement daken of gevels kan asbestdeeltjes bevatten. Gebruik het enkel voor gesloten circuits (bv. spoelen toiletten). Reinig na het vervangen van het dak of de gevel de dakgoten en regenwaterput of -ton om asbesthoudend sediment of slib te verwijderen
- Voer bijkomende staalname(s) uit.

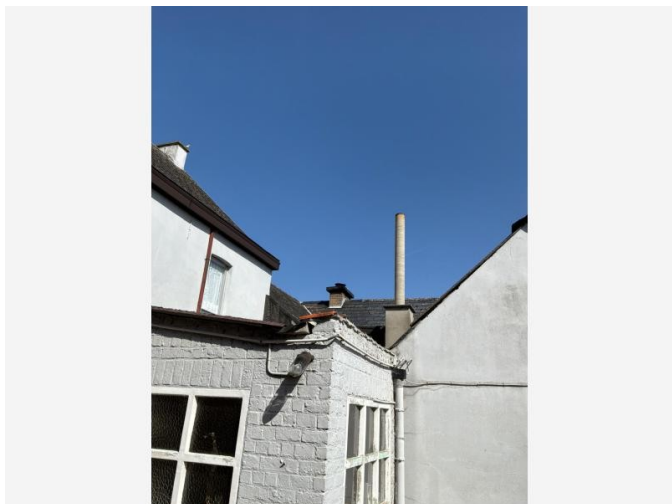
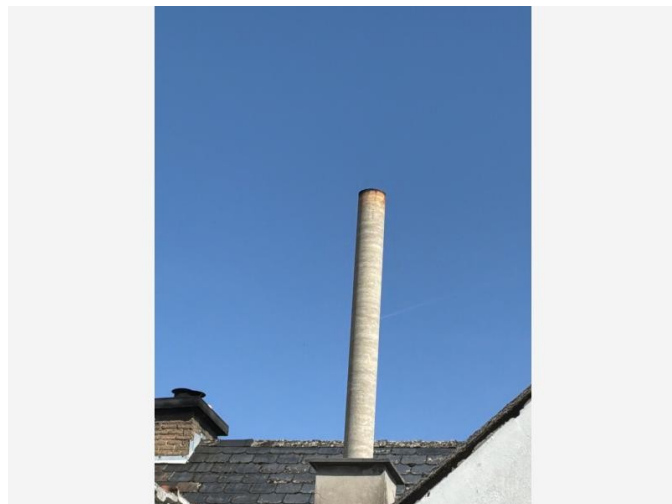
Eindbeoordeling materiaalrisico	Hoog materiaalrisico en/of hoge kans op vezelvrijgave
---------------------------------	---

Gebondenheid	Categorie 1: hechtgebonden in oorsprong
Asbestsoort (vezeltype)	Crocidoliet aanwezig
Asbestconcentratie	Laag (< 50%)
Afschermingsgraad van het gehele materiaal	Geheel of deels vrij aan binnenluchtstromen
Toestand van het materiaal	Matig beschadigd, matig verweerd

Beschrijving	Asbest cement rookgaskanaal
Omgeving	Buiten
Primaire drager	HVAC infrastructuur en uitrusting
Asbestmateriaal	Rookgaskanaal
Bindmiddel van asbestmateriaal	Cement
Gebondenheid op basis van bindmiddel	Hecht
Hoeveelheid (lengte - omtrek - dikte - aantal)	<ul style="list-style-type: none">• 2,00 m - 30,00 cm - 1,00 cm - 1 stuk
Totaal volume	0,006 m ³
Eenvoudig bereikbaar	Ja
Bevestigingswijze	<ul style="list-style-type: none">• Geklemd
Identificatiemethode	<p>De asbestdeskundige beoordeelt het materiaal als asbestverdacht en dus asbesthoudend, en dit zonder monstername.</p> <p>Motivatie: Er is een onderzoeksbeperking die monstername verhindert; De ruimte of het materiaal bevindt zich hoger dan 3,5 meter vanaf een vaste ondergrond.</p>
Destructieve handeling voor identificatie	Nee
Opmerking	Geschatte hoeveelheid

Dringend verwijderen

- Zorg voor een veilig beheer. Vermijd het beschadigen van het asbestmateriaal. Controleer de toestand jaarlijks op wijzigingen.
- Voer bijkomende staalname(s) uit.

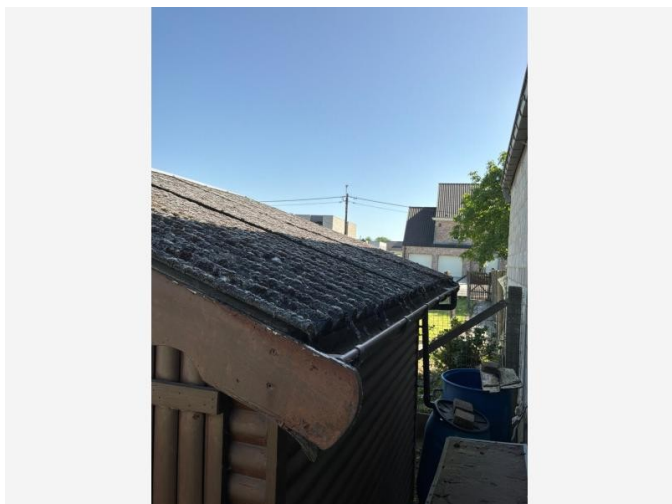
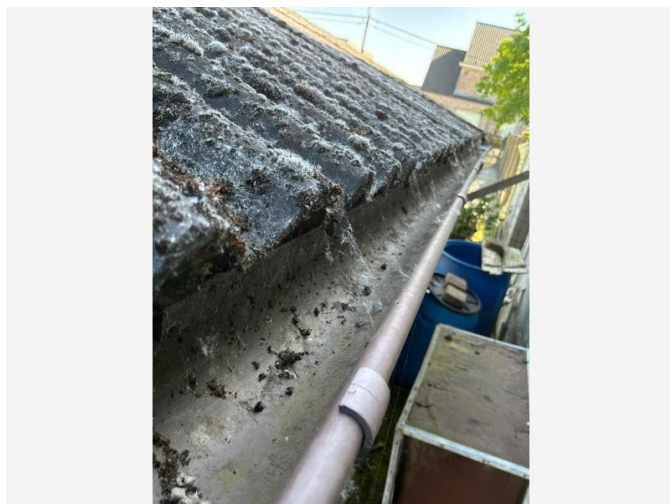
Beschrijving	Sediment en slib in goot
Type afvalstof	Betreft resten (contaminatie) van verwerking of beschadiging
Type resten (contaminatie)	<ul style="list-style-type: none">• Stof, deeltjes < 4 mm, flinters, gruis (vermengd in materiaal)
Besmette materialen	<ul style="list-style-type: none">• Sediment (dakgoot, afvoerbuï, regenwaterput, ...)
Bron van de resten	Dak / Gevel
Omgeving	Buiten
Primaire drager	Infrastructuur hemelwater (opvang en afvoer)
Gebondenheid resten	Niet hecht
Hoeveelheid (gewicht - aantal)	<ul style="list-style-type: none">• 20,00 kg - 1 stuk
Totaal gewicht	20,00 kg
Eenvoudig bereikbaar	Ja
Identificatiemethode	De asbestdeskundige beoordeelt het materiaal als asbestverdacht en dus asbesthoudend, en dit zonder monstername.
Opmerking	geschatte hoeveelheid

Dringend verwijderen

- Verwijder het asbestafval.
- Voer bijkomende staalname(s) uit.

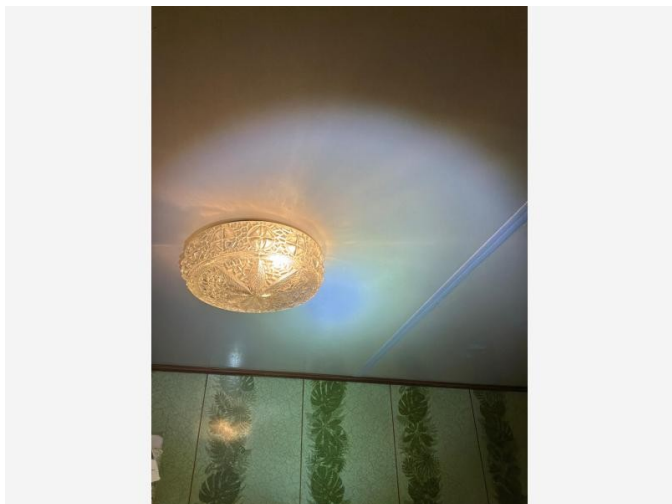
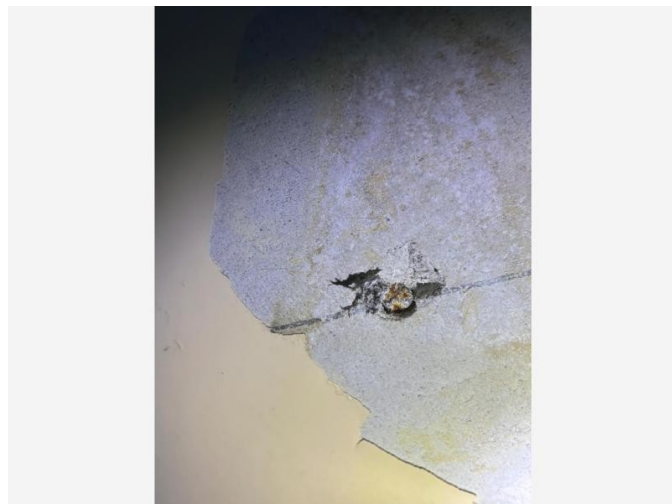
Beschrijving	plafond platen type menuiserie
Omgeving	Binnen
Primaire drager	Plafond
Asbestmateriaal	Plaat, paneel, tablet - Type Menuiserie
Bindmiddel van asbestmateriaal	Cement
Gebondenheid op basis van bindmiddel	Hecht
Hoeveelheid (oppervlakte - dikte - aantal)	<ul style="list-style-type: none">• 20,00 m² - 0,30 cm - 1 stuk
Totaal volume	0,06 m ³
Eenvoudig bereikbaar	Ja
Bevestigingswijze	<ul style="list-style-type: none">• Geklemd
Identificatiemethode	De asbestdeskundige beoordeelt het materiaal als asbesthoudend, en dit zonder monsternamen.
Destructieve handeling voor identificatie	Nee

Verwijderen

- Zorg voor een veilig beheer. Vermijd het beschadigen van het asbestmateriaal. Controleer de toestand jaarlijks op wijzigingen.
- Voer bijkomende staalname(s) uit.

- Eenvoudige handelingen: enkel door erkend asbestverwijderaar
Plafond platen zijn zeer moeilijk te verwijderen zonder verspreiding van vezels aangezien deze zich boven het hoofd bevinden.

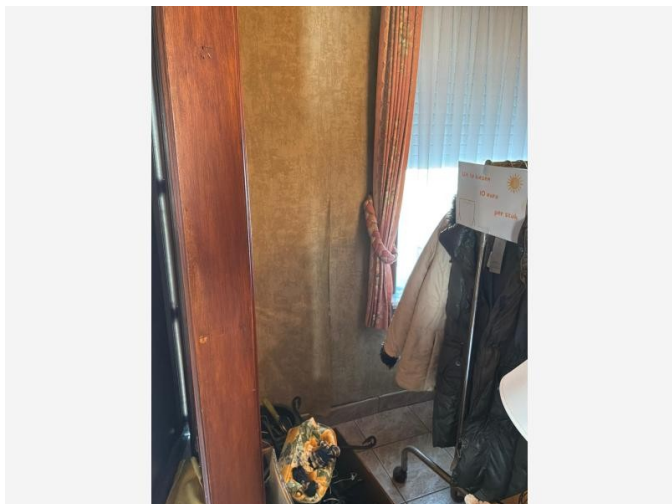
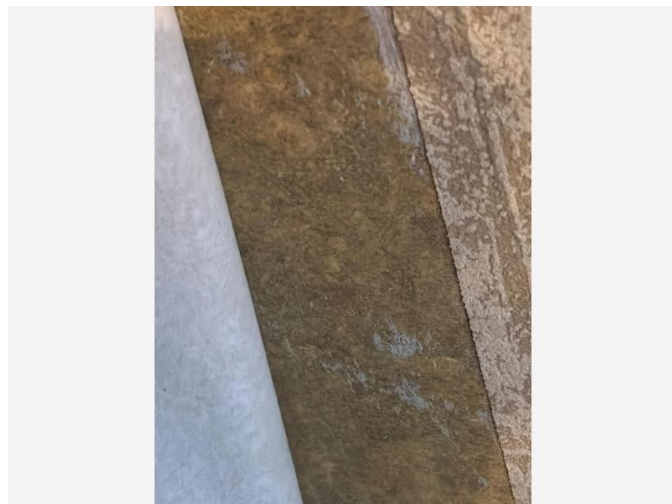
Beschrijving	Asbest lambrisering
Omgeving	Binnen
Primaire drager	Binnenwand
Asbestmateriaal	Dak- en gevelbekleding - Plaat
Bindmiddel van asbestmateriaal	Cement
Gebondenheid op basis van bindmiddel	Hecht
Hoeveelheid (oppervlakte - dikte - aantal)	<ul style="list-style-type: none">• 20,00 m² - 1,00 cm - 1 stuk
Totaal volume	0,20 m ³
Eenvoudig bereikbaar	Ja
Bevestigingswijze	<ul style="list-style-type: none">• Verlijmd, ingegoten, versmeerd
Identificatiemethode	<p>De asbestdeskundige beoordeelt het materiaal als asbestverdacht en dus asbesthoudend, en dit zonder monstername.</p> <p>Motivatie: De monstername brengt andere schade aan dan schade die inherent is aan de monstername.</p>
Destructieve handeling voor identificatie	Nee
Opmerking	Geschatte hoeveelheid

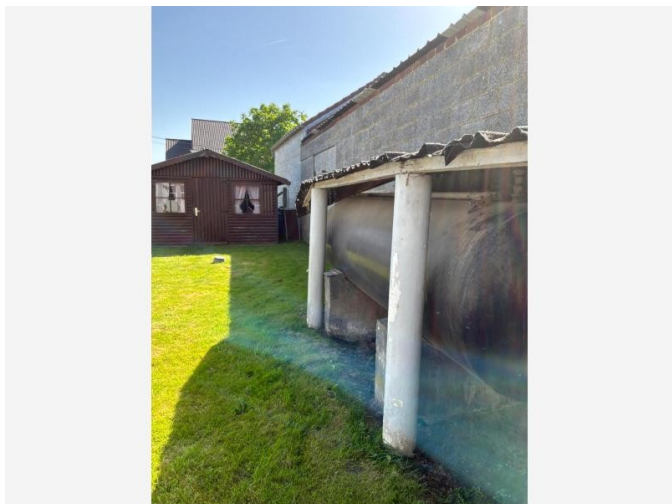
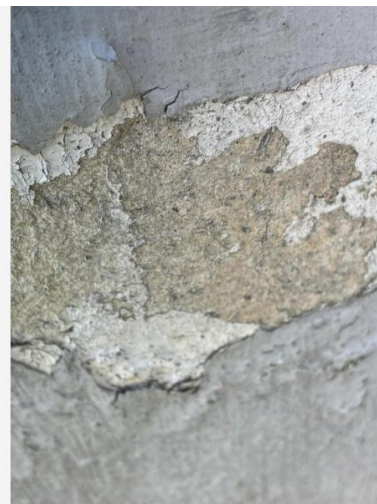
Beschrijving	asbest cement verloren bekisting
Omgeving	Buiten
Primaire drager	Fundering-draagstructuur (horizontaal, verticaal)
Asbestmateriaal	Buis, koker, leiding, pijp, doorvoer
Bindmiddel van asbestmateriaal	Cement
Gebondenheid op basis van bindmiddel	Hecht
Hoeveelheid (lengte - omtrek - dikte - aantal)	<ul style="list-style-type: none">• 3,00 m - 40,00 cm - 1,00 cm - 1 stuk
Totaal volume	0,012 m ³
Eenvoudig bereikbaar	Ja
Bevestigingswijze	<ul style="list-style-type: none">• Verlijmd, ingegoten, versmeerd
Identificatiemethode	De asbestdeskundige beoordeelt het materiaal als asbesthoudend, en dit zonder monsternamen.
Destructieve handeling voor identificatie	Nee
Opmerking	Geschatte hoeveelheid. Vezels zichtbaar met blote oog

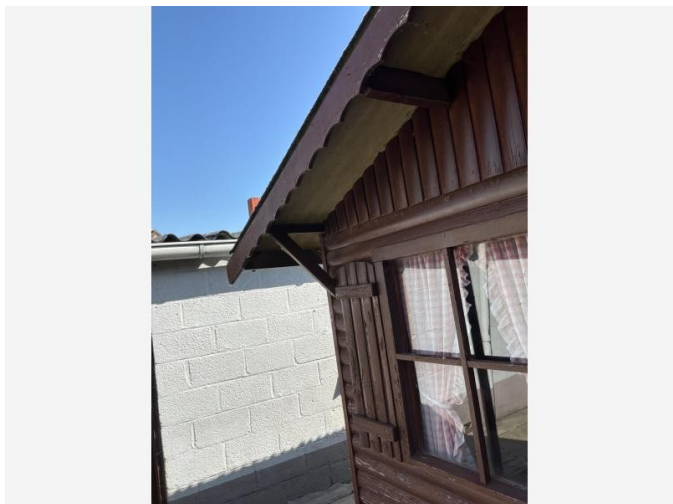
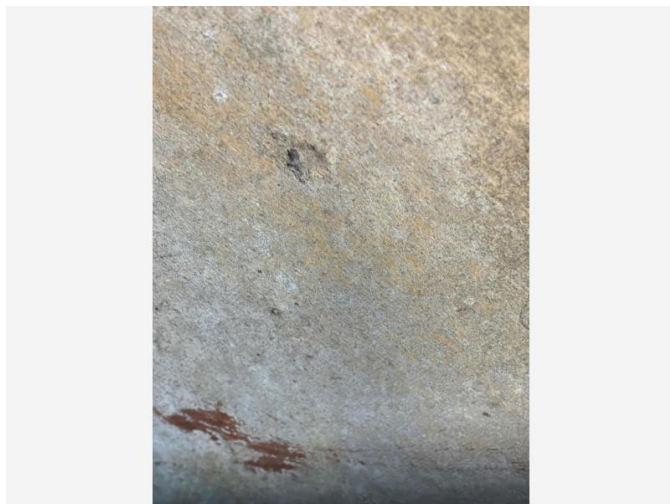
Beschrijving	menuiserite onderdak
Omgeving	Binnen
Primaire drager	Schuin dak
Asbestmateriaal	Plaat, paneel, tablet - Type Menuiserite
Bindmiddel van asbestmateriaal	Cement
Gebondenheid op basis van bindmiddel	Hecht
Hoeveelheid (oppervlakte - dikte - aantal)	<ul style="list-style-type: none">• 90,01 m² - 0,30 cm - 1 stuk
Totaal volume	0,27 m ³
Eenvoudig bereikbaar	Nee <ul style="list-style-type: none">• Het asbestmateriaal is bedekt (uitgezonderd laag verf, coating, behang, kunststof, textiel) en het wegnemen van het bedekkende materiaal kan niet zonder het bedekkende materiaal te beschadigen.
Bevestigingswijze	<ul style="list-style-type: none">• Onbekend
Identificatiemethode	De asbestdeskundige beoordeelt het materiaal als asbesthoudend, en dit zonder monsternamen.
Destructieve handeling voor identificatie	Nee
Opmerking	Geschatte hoeveelheid

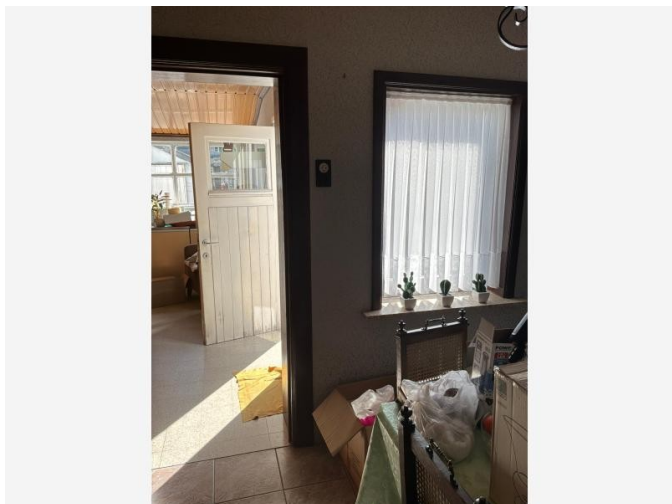
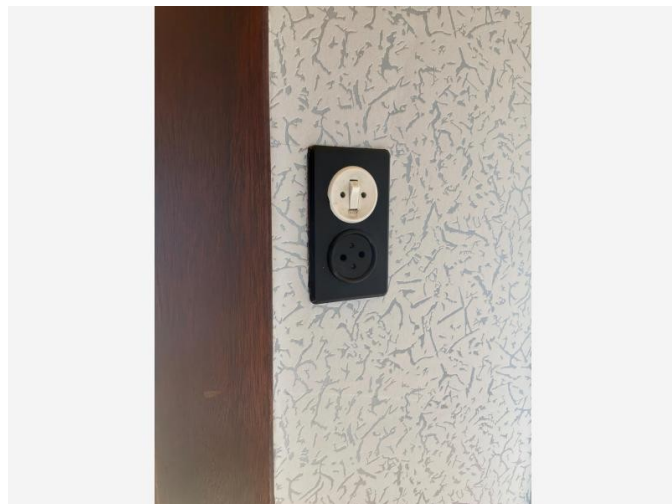
Beschrijving	Bakeliet electra
Omgeving	Binnen
Primaire drager	Communicatie en elektrische infrastructuur en uitrusting
Asbestmateriaal	Plaat, paneel, tablet - Type Bakeliet
Bindmiddel van asbestmateriaal	Kunststof of -hars
Gebondenheid op basis van bindmiddel	Hecht
Hoeveelheid (oppervlakte - dikte - aantal)	• 0,59 m ² - 0,30 cm - 1 stuk
Totaal volume	0,002 m ³
Eenvoudig bereikbaar	Ja
Bevestigingswijze	• Onbekend
Identificatiemethode	De asbestdeskundige beoordeelt het materiaal als asbestverdacht en dus asbesthoudend, en dit zonder monstername. Motivatie: De monstername brengt andere schade aan dan schade die inherent is aan de monstername.
Destructieve handeling voor identificatie	Nee
Opmerking	Geschatte hoeveelheid Betreft verschillende toepassingen in bakeliet

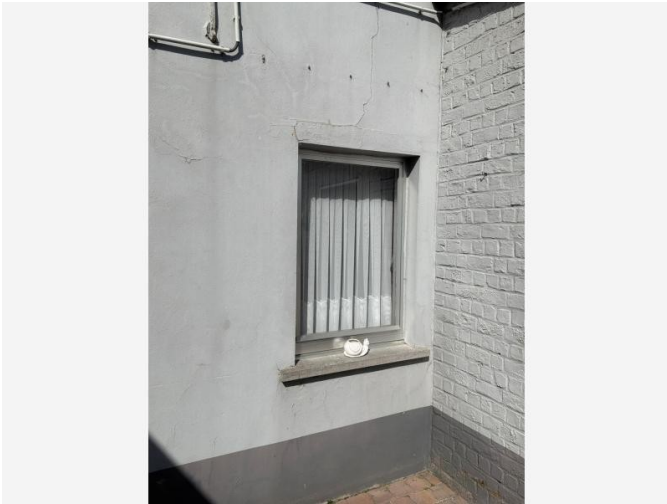
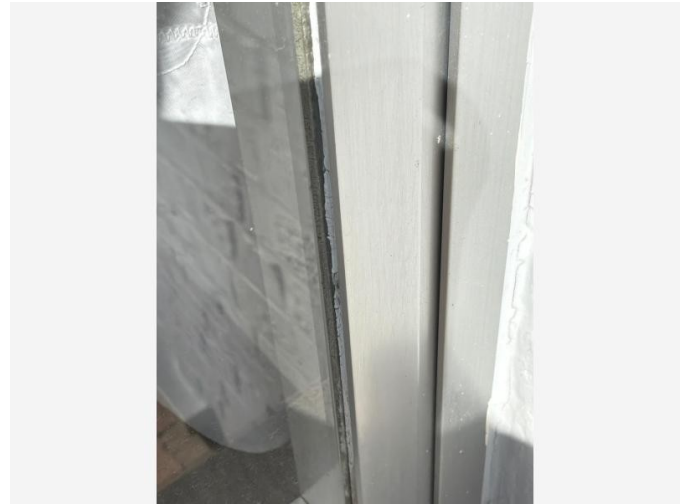
Beschrijving	mastiek alu ramen
Omgeving	Grenst aan binnen- en buitenlucht
Primaire drager	Wandopening verticaal (raam, deur, ...)
Asbestmateriaal	In-situ afwerkingslagen - Pasta, stopverf, voegsel, stopsel, vulsel, mastiek, kitten, ...
Bindmiddel van asbestmateriaal	Kitten, mastiek, pasta
Gebondenheid op basis van bindmiddel	Hecht
Hoeveelheid (gewicht - aantal)	<ul style="list-style-type: none">• 2,00 kg - 1 stuk
Totaal gewicht	2,00 kg
Eenvoudig bereikbaar	Ja
Bevestigingswijze	<ul style="list-style-type: none">• Verlijmd, ingegoten, versmeerd
Identificatiemethode	De asbestdeskundige beoordeelt het materiaal als asbesthoudend, en dit zonder monsternamen.
Destructieve handeling voor identificatie	Nee
Opmerking	Geschatte hoeveelheid. Amfibool vezels zichtbaar met blote oog, geen crocidoliet aanwezig.

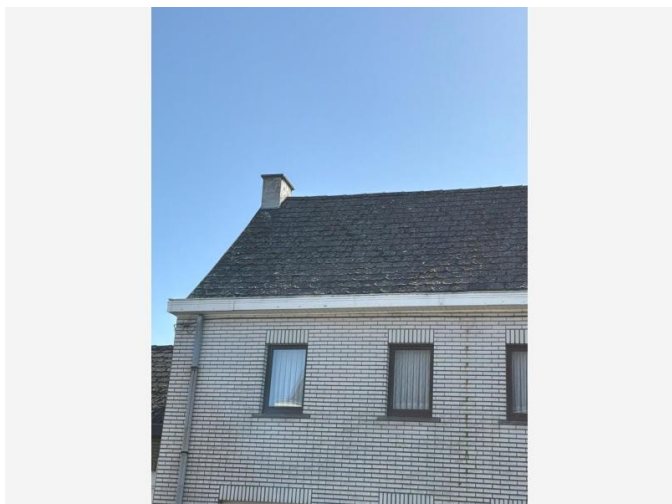
(Asbest)materiaal	Rookgaskanaal
Karakterisatie	Asbest (verdacht)
Primaire drager	HVAC infrastructuur en uitrusting

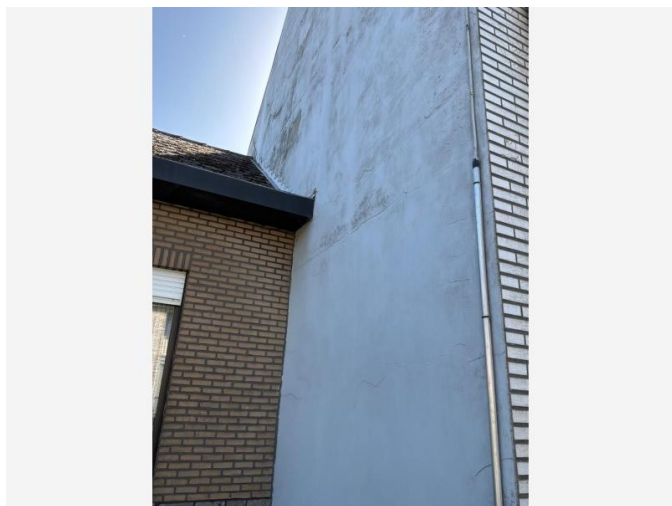
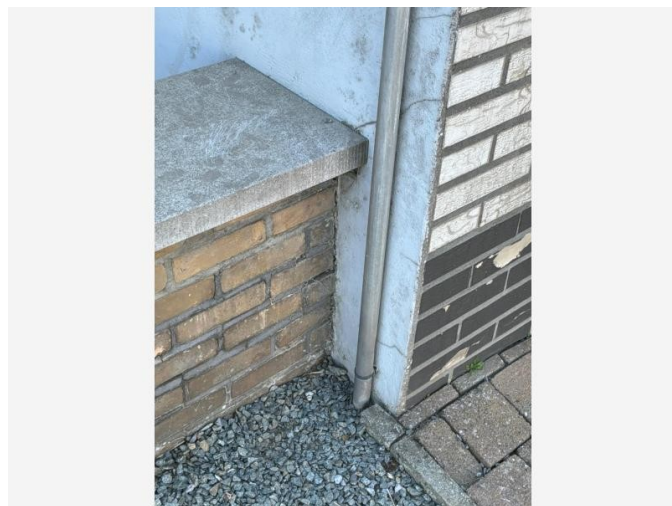
Beschrijving	crepi gevel
Omgeving	Buiten
Primaire drager	Wand buitenschil
Bindmiddel van materiaal	Gips - kalk
Gebondenheid op basis van bindmiddel	Niet-hechtgebonden
Hoeveelheid (oppervlakte - dikte - aantal)	• 50,00 m ² - 1,00 cm - 1 stuk
Totaal volume	0,50 m ³
Identificatiemethode	Een monstername door de asbestdeskundige met laboanalyse door een asbestlabo.
Destructieve handeling voor identificatie	Nee
Opmerking	Geschatte hoeveelheid

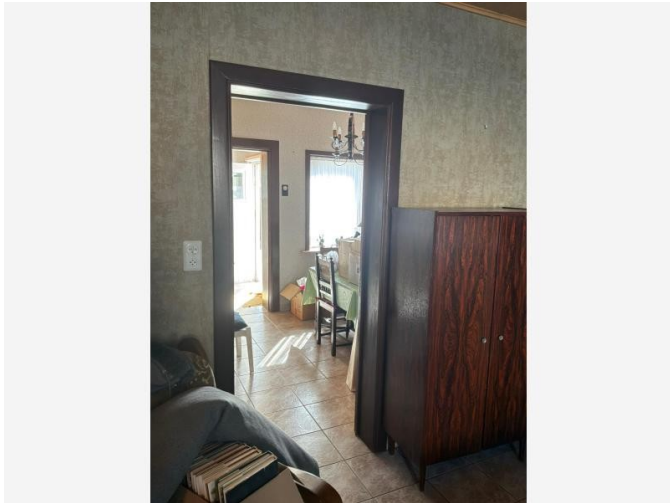
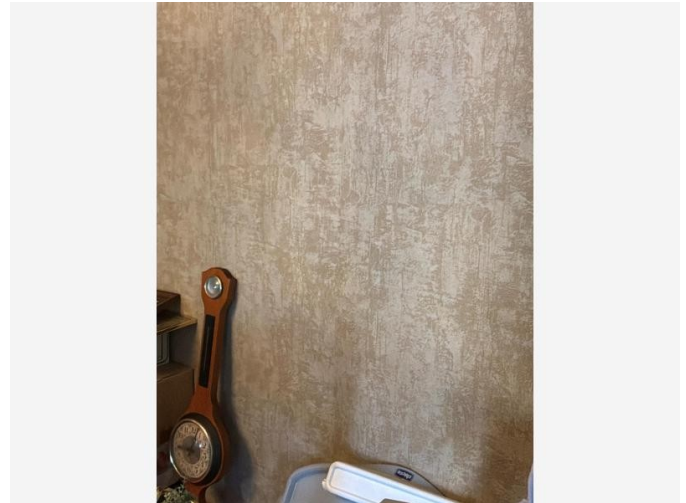
Beschrijving	pleisterwerk wanden
Omgeving	Binnen
Primaire drager	Binnenwand
Bindmiddel van materiaal	Gips - kalk
Gebondenheid op basis van bindmiddel	Niet-hechtgebonden
Hoeveelheid (oppervlakte - dikte - aantal)	• 115,00 m ² - 1,00 cm - 1 stuk
Totaal volume	1,15 m ³
Identificatiemethode	Een monstername door de asbestdeskundige met laboanalyse door een asbestlabo.
Destructieve handeling voor identificatie	Nee
Opmerking	Geschatte hoeveelheid. Monsters genomen conform IP2. Ruimtes niet aanwezig:

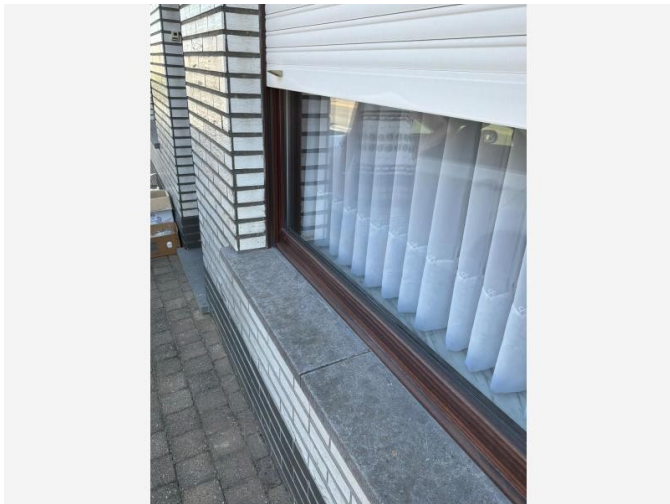
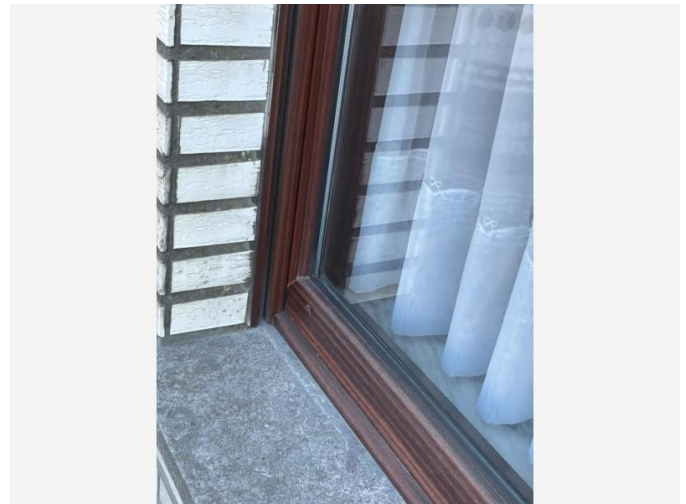
Beschrijving	Notitie	Terug te vinden op plannen
Fiche 18: mastiek type: niet asbest verdacht	Aanwezig in alle ramen, buiten de andere aangeduide types. Dit type mastiek is niet asbest verdacht	Plan 1.1: Hoofdgebouw plan gvl
Fiche 19: Ketel: Geen asbest verdachte pakkingen waarneembaar	Aan de ketel zijn geen asbest verdachte pakkingen waar te nemen. Indien de ketel een bouwjaar van voor 2001 heeft kunnen er zich mogelijks binnen in de ketel nog asbest verdachte pakkingen bevinden.	-

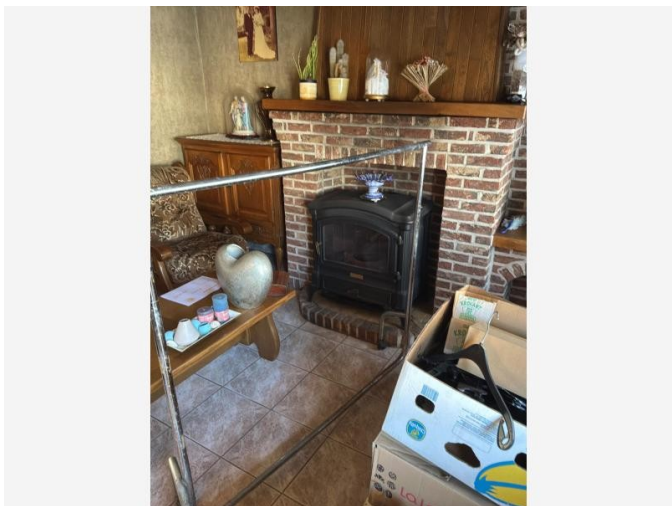
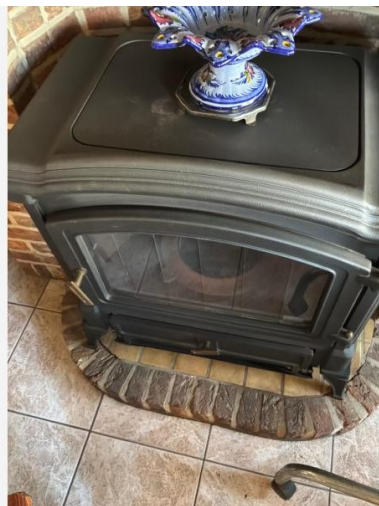
Fiche 19: Ketel: Geen asbest verdachte pakkingen waarneembaar
