Asbestinventarisatetest

Hageveld 17, 9320 Aalst

Attestnummer : 20260528-000158.000

Uitgegeven op : 28.05.2026

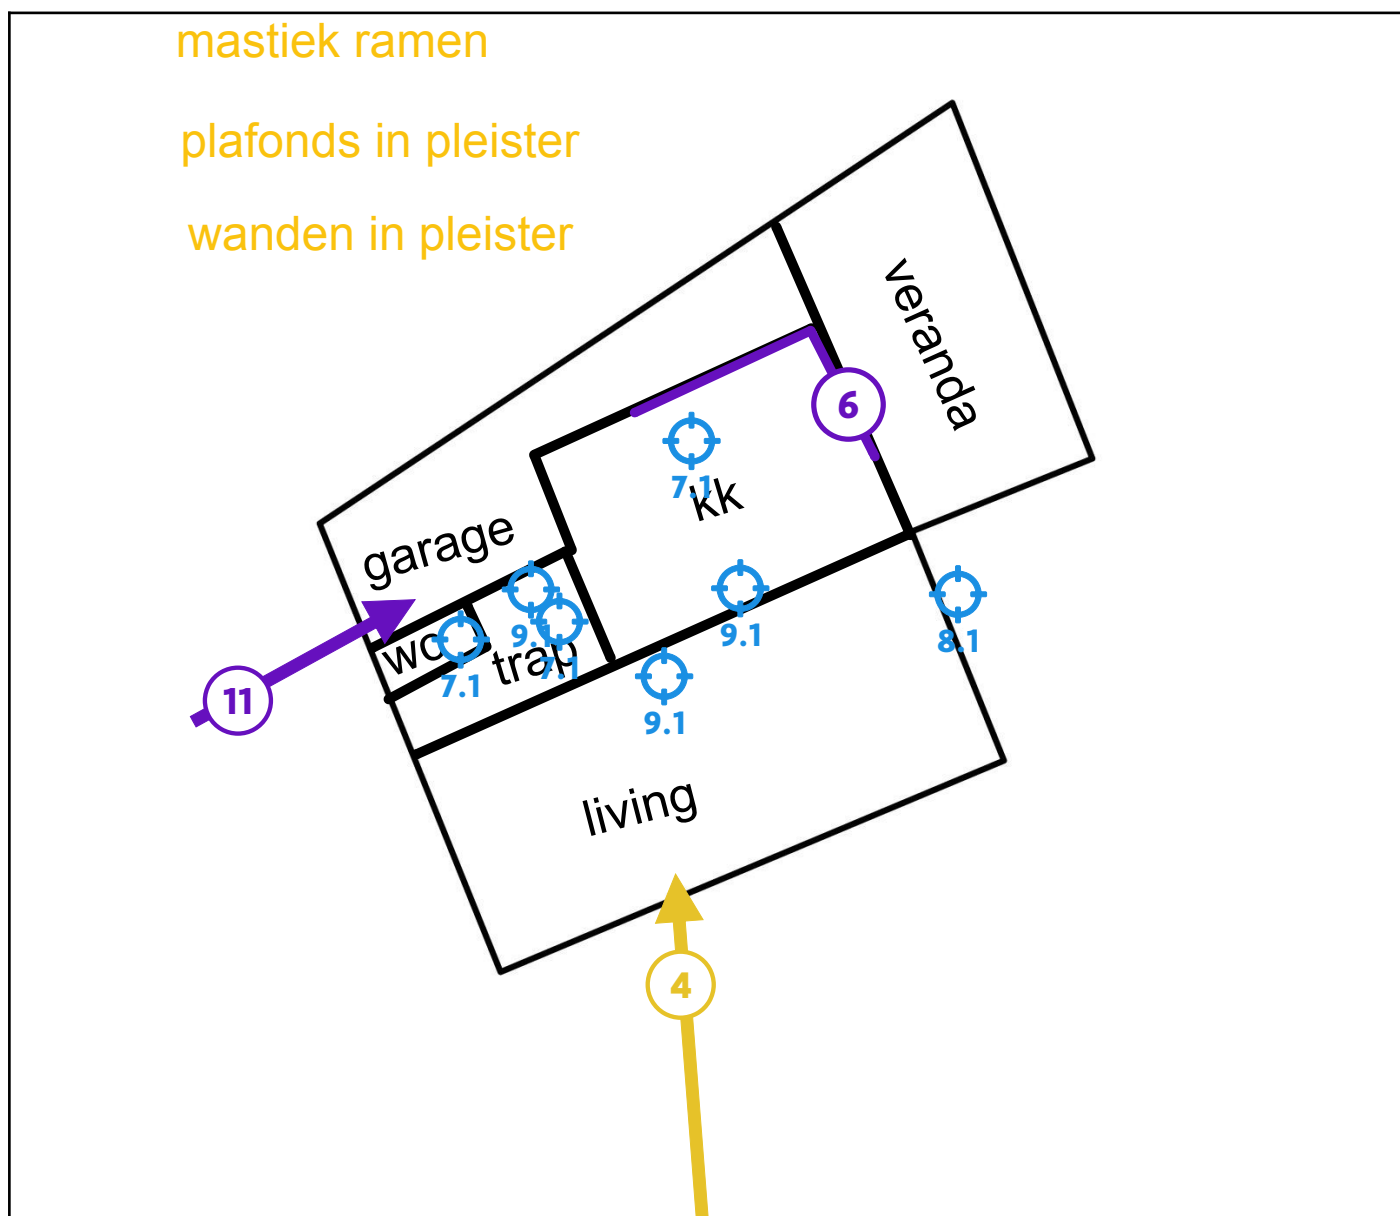
Plan 1.1: Hoofdgebouw plan gvl

Beschrijving	Type	Actie
4. Asbest cement luikje	Asbestmateriaal	Zorgvuldig beheren
6. faiancelijm achter tegels	Advies	-
7. pleisterwerk plafond	Geen asbest	-
7.1 Code: mm02	Mengmonster	-
8. mastiek houten ramen	Geen asbest	-

8.1 Code: Mm3	Puntmonster	-
9. pleisterwerk wanden	Geen asbest	-
9.1 Code: mm01	Mengmonster	-
11. Ketel: Geen asbest verdachte pakkingen waarneembaar	Overige ruimte of materiaal	-

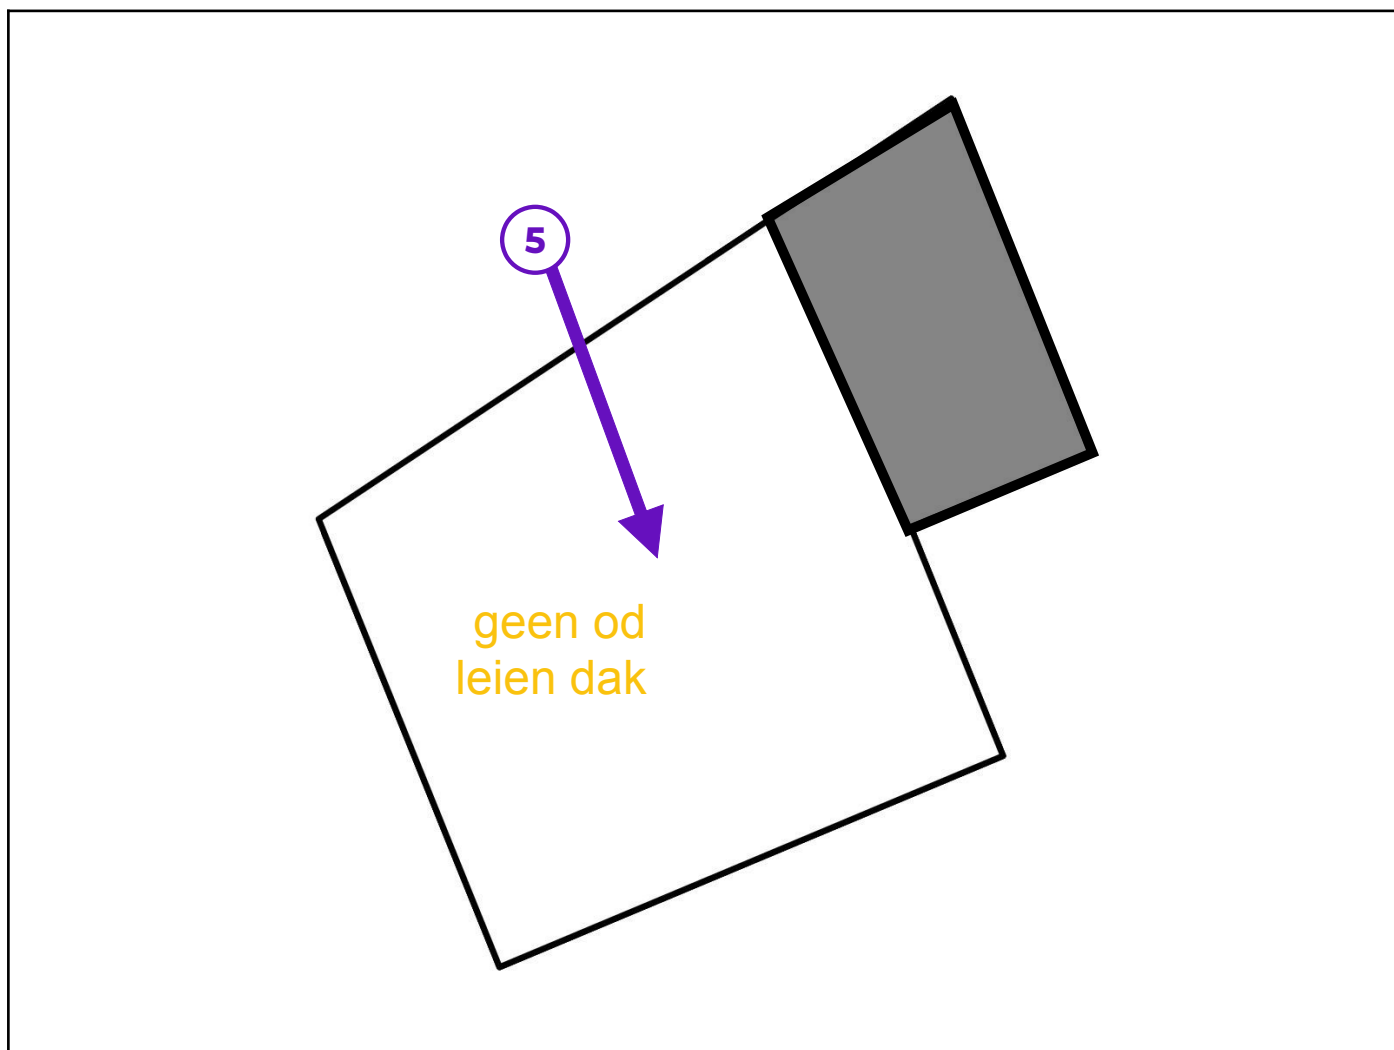
Plan 1.3: Hoofdgebouw plan dak

Beschrijving	Type	Actie
1. leien dak	Asbestmateriaal	Dringend verwijderen
5. Binnenkant schouw	Beperking	-
13. Onderdak type: niet aanwezig	Overige ruimte of materiaal	-

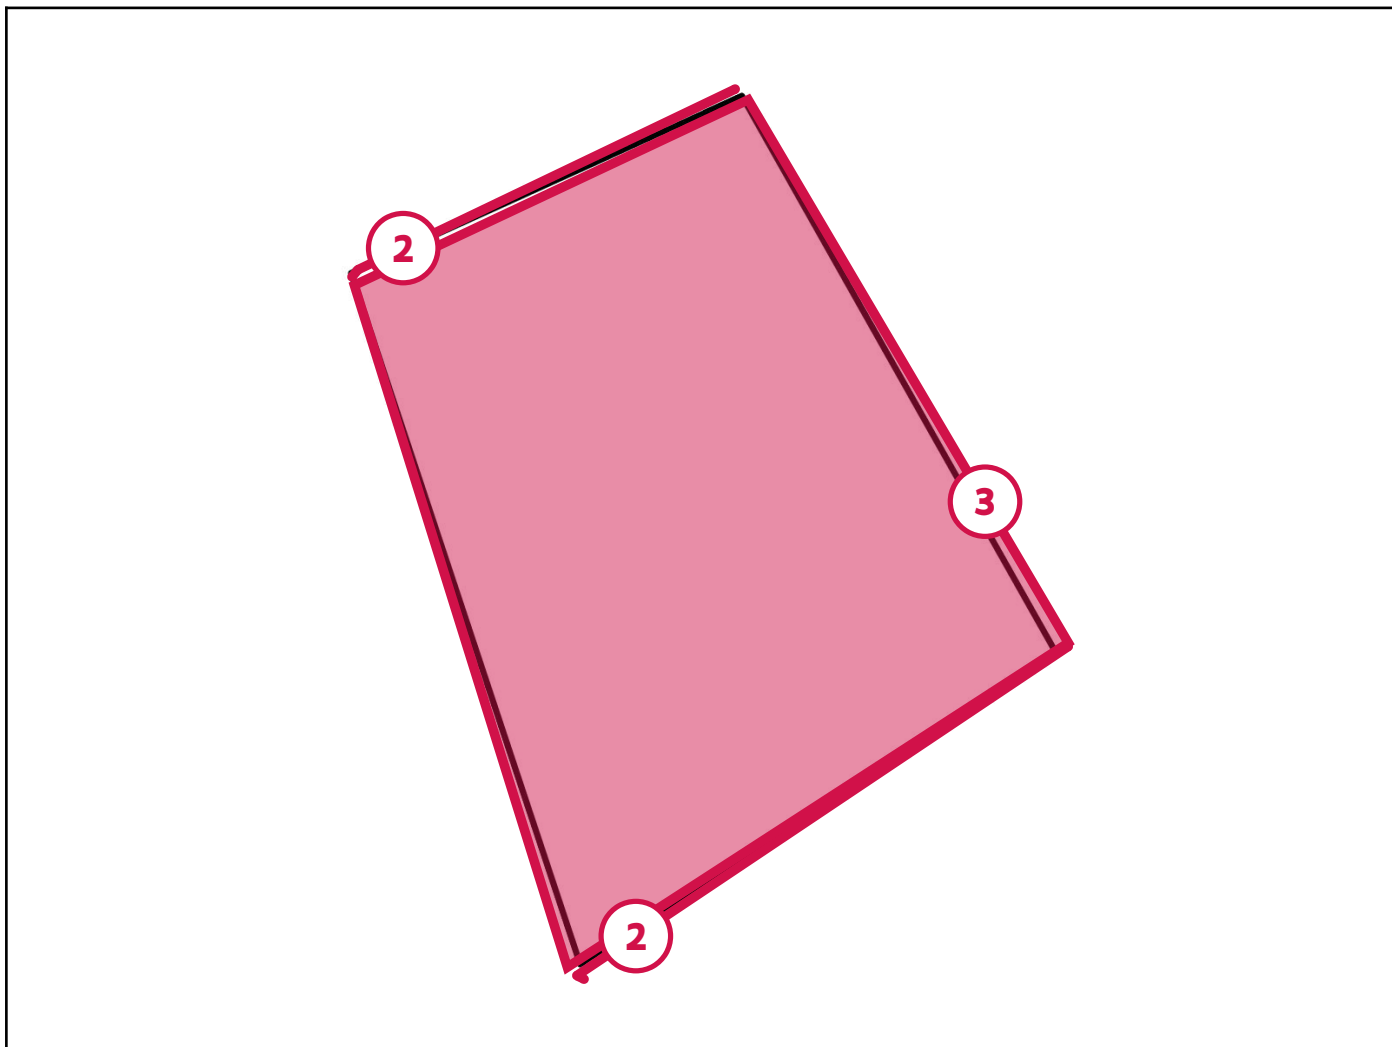
Plan 2.2: Tuinhuis plan dak

Beschrijving	Type	Actie
2. Sediment en slib in goot	Asbestmateriaal	Dringend verwijderen
3. golfplaten dak	Asbestmateriaal	Dringend verwijderen

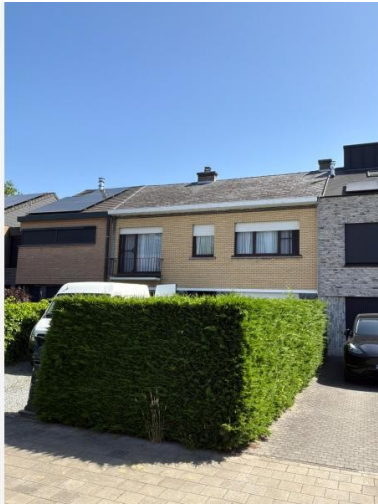
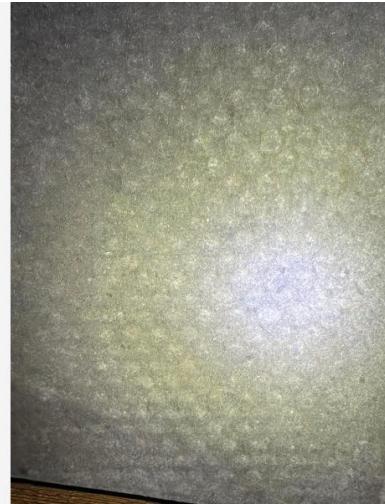
Het asbestmateriaal valt onder de mijlpaal van 2034.

Dringend verwijderen

Eindbeoordeling materiaalrisico	Hoog materiaalrisico en/of hoge kans op vezelvrijgave
---------------------------------	---

Gebondenheid	Categorie 1: hechtgebonden in oorsprong
Asbestsoort (vezeltype)	Crocidoliet aanwezig
Asbestconcentratie	Laag (< 50%)
Afschermingsgraad van het gehele materiaal	Geheel of deels vrij aan de binnenlucht, maar geen contact met binnenluchtstromen
Toestand van het materiaal	Matig beschadigd, matig verweerd

Beschrijving	leien dak
Omgeving	Grenst aan binnen- en buitenlucht
Primaire drager	Schuin dak
Asbestmateriaal	Dak- en gevelbekleding - Lei, shingle
Bindmiddel van asbestmateriaal	Cement
Gebondenheid op basis van bindmiddel	Hecht
Hoeveelheid (oppervlakte - aantal)	<ul style="list-style-type: none">• 90,00 m² - 1 stuk
Totale oppervlakte	90,00 m ²
Eenvoudig bereikbaar	Ja
Bevestigingswijze	<ul style="list-style-type: none">• Geschroefd• Genageld, geniet
Identificatiemethode	<p>De asbestdeskundige beoordeelt het materiaal als asbestverdacht en dus asbesthoudend, en dit zonder monstername.</p> <p>Motivatie: Er is een onderzoeksbeperking die monstername verhindert; De ruimte of het materiaal bevindt zich hoger dan 3,5 meter vanaf een vaste ondergrond.</p>
Destructieve handeling voor identificatie	Nee
Opmerking	Geschatte hoeveelheid

- Zorg voor een veilig beheer. Vermijd het beschadigen van het asbestmateriaal. Controleer de toestand jaarlijks op wijzigingen.
- Hemelwater dat afspoelt van asbestcement daken of gevels kan asbestdeeltjes bevatten. Gebruik het enkel voor gesloten circuits (bv. spoelen toiletten). Reinig na het vervangen van het dak of de gevel de dakgoten en regenwaterput of -ton om asbesthoudend sediment of slib te verwijderen
- Voer bijkomende staalname(s) uit.

Voorstel van verwijderingsmethode

- Eenvoudige handelingen: mag via doe-het-zelf of door werknemer(s) met opleidingsattest eenvoudige handelingen
Bij het uitvoeren van eenvoudige handelingen, zoals toegestaan via doe-het-zelfmethoden of door werknemers met een opleidingsattest, is het gebruik van de juiste persoonlijke beschermingsmiddelen (PBM's) verplicht om blootstelling aan asbestvezels te voorkomen. Wij adviseren echter om asbest te laten verwijderen door een werknemer met opleidingscertificaat. Maar het is ook toegestaan via de doe-het-zelfmethode, mits de juiste voorzorgsmaatregelen en PBM's in acht worden genomen. De te gebruiken PBMs zijn:

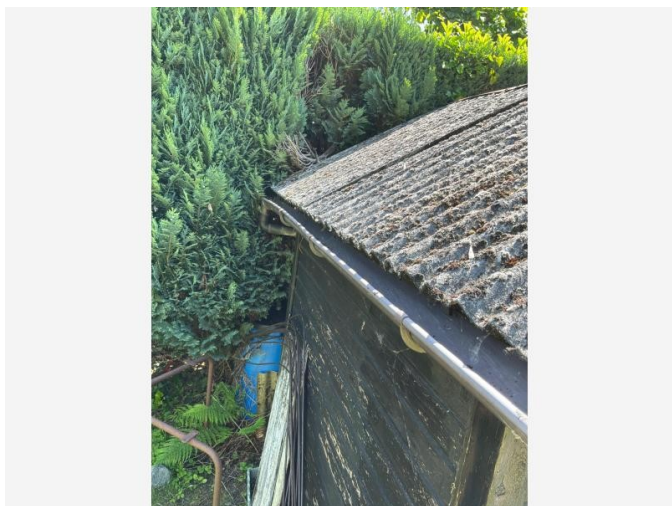
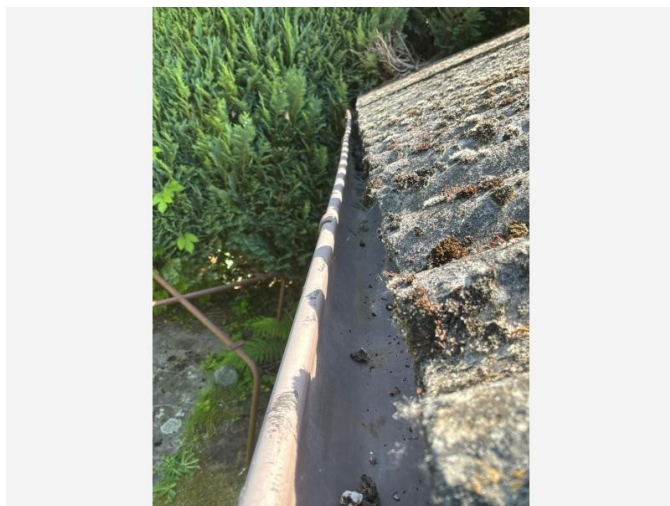
Het asbestmateriaal valt onder de mijlpaal van 2040.

Dringend verwijderen

Beschrijving	Sediment en slib in goot
Type afvalstof	Betreft resten (contaminatie) van verwerking of beschadiging
Type resten (contaminatie)	<ul style="list-style-type: none">• Stof, deeltjes < 4 mm, flinters, gruis (vermengd in materiaal)
Besmette materialen	<ul style="list-style-type: none">• Sediment (dakgoot, afvoerbuï, regenwaterput, ...)
Bron van de resten	Dak / Gevel
Omgeving	Buiten
Primaire drager	Infrastructuur hemelwater (opvang en afvoer)
Gebondenheid resten	Niet hecht
Hoeveelheid (gewicht - aantal)	<ul style="list-style-type: none">• 20,00 kg - 1 stuk
Totaal gewicht	20,00 kg
Eenvoudig bereikbaar	Ja
Identificatiemethode	De asbestdeskundige beoordeelt het materiaal als asbestverdacht en dus asbesthoudend, en dit zonder monstername.
Opmerking	geschatte hoeveelheid

- Verwijder het asbestafval.
- Voer bijkomende staalname(s) uit.

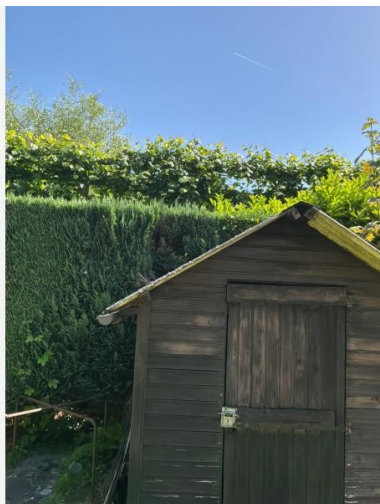
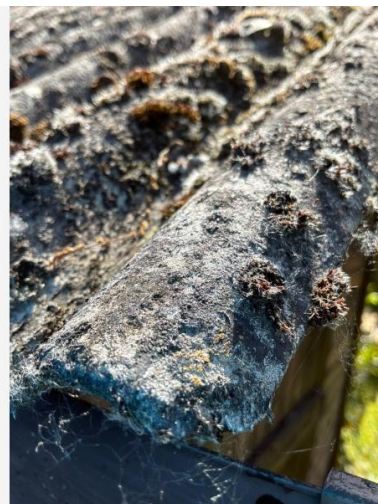
Het asbestmateriaal valt onder de mijlpaal van 2034.

Dringend verwijderen

Eindbeoordeling materiaalrisico	Hoog materiaalrisico en/of hoge kans op vezelvrijgave
---------------------------------	---

Gebondenheid	Categorie 1: hechtgebonden in oorsprong
Asbestsoort (vezeltype)	Crocidoliet aanwezig
Asbestconcentratie	Laag (< 50%)
Afschermingsgraad van het gehele materiaal	Geheel of deels vrij aan de binnenlucht, maar geen contact met binnenluchtstromen
Toestand van het materiaal	Matig beschadigd, matig verweerd

Beschrijving	golfplaten dak
Omgeving	Grenst aan binnen- en buitenlucht
Primaire drager	Schuin dak
Asbestmateriaal	Dak- en gevelbekleding - Golfplaat
Bindmiddel van asbestmateriaal	Cement
Gebondenheid op basis van bindmiddel	Hecht
Hoeveelheid (oppervlakte - aantal)	<ul style="list-style-type: none">• 6,00 m² - 1 stuk
Totale oppervlakte	6,00 m ²
Eenvoudig bereikbaar	Ja
Bevestigingswijze	<ul style="list-style-type: none">• Geschroefd
Identificatiemethode	De asbestdeskundige beoordeelt het materiaal als asbesthoudend, en dit zonder monsternamen.
Destructieve handeling voor identificatie	Nee
Opmerking	Geschatte hoeveelheid. Breukvlak gemaakt: duidelijk asbestvezels aanwezig.

- Zorg voor een veilig beheer. Vermijd het beschadigen van het asbestmateriaal. Controleer de toestand jaarlijks op wijzigingen.
- Hemelwater dat afspoelt van asbestcement daken of gevels kan asbestdeeltjes bevatten. Gebruik het enkel voor gesloten circuits (bv. spoelen toiletten). Reinig na het vervangen van het dak of de gevel de dakgoten en regenwaterput of -ton om asbesthoudend sediment of slib te verwijderen
- Voer bijkomende staalname(s) uit.

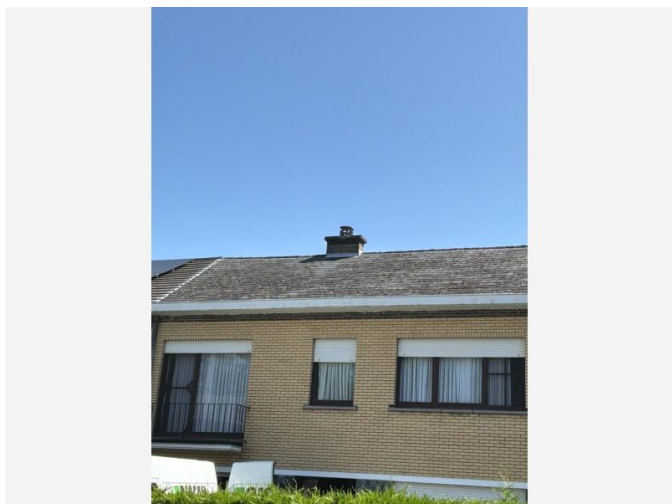
Tijdelijke beperking

Reden: Het te onderzoeken materiaal situeert zich hoger dan 3,50 m te rekenen vanaf een veilige ondergrond

Uitleg van de asbestdeskundige: De binnenkant van de schouw is niet inspecteerbaar, aan de buitenkant van de schouw werd zichtbaar geen asbest aangetroffen. Bij werken in of aan de schouw extra aandacht besteden, hier kan zich mogelijks nog asbest schuilhouden. De inspecteur kon dit tijdens zijn bezoek niet vaststellen, daar deze handelingen onder een destructieve handeling zou vallen.

(Asbest)materiaal	Rookgaskanaal
Karakterisatie	Asbest (verdacht)
Primaire drager	HVAC infrastructuur en uitrusting

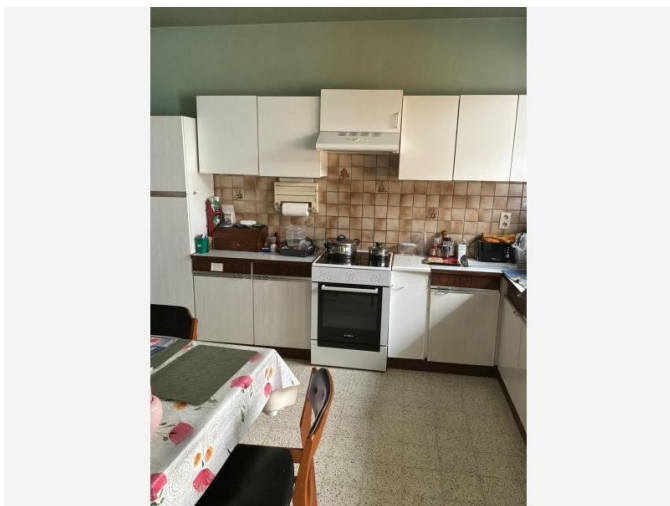
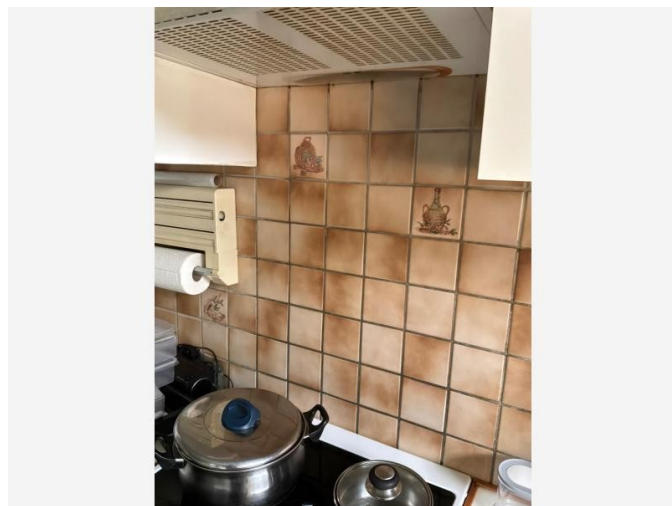
Mogelijk bevinden zich achter deze tegels verdachte lijmen. Bij werken aan de tegels is een aanvullend onderzoek aangewezen om de aard van de lijmen te bepalen.

Basis voor advies	Beoordeling op basis van expertise, zonder een vaststelling door de asbestdeskundige.
-------------------	---

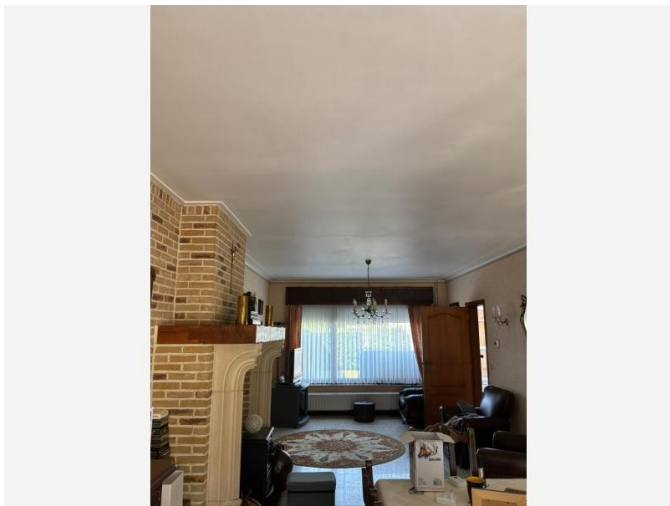
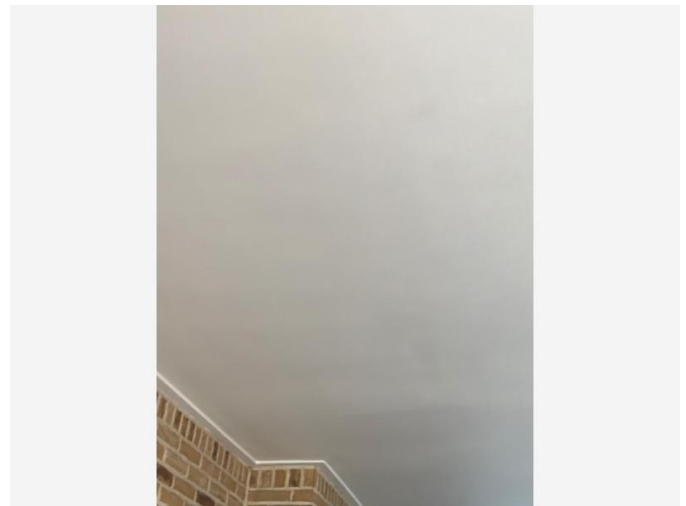
Geen asbest

#	Type	Referentie	Resultaat
7.1	Mengmonster	mm02	Geen asbest

Beschrijving	pleisterwerk plafond
Omgeving	Binnen
Primaire drager	Plafond
Bindmiddel van materiaal	Gips - kalk
Gebondenheid op basis van bindmiddel	Niet-hechtgebonden
Hoeveelheid (oppervlakte - dikte - aantal)	• 120,00 m ² - 1,00 cm - 1 stuk
Totaal volume	1,20 m ³
Identificatiemethode	Een monstername door de asbestdeskundige met laboanalyse door een asbestlabo.
Destructieve handeling voor identificatie	Nee
Opmerking	Geschatte hoeveelheid. Monsters genomen conform IP2. Ruimtes niet aanwezig:

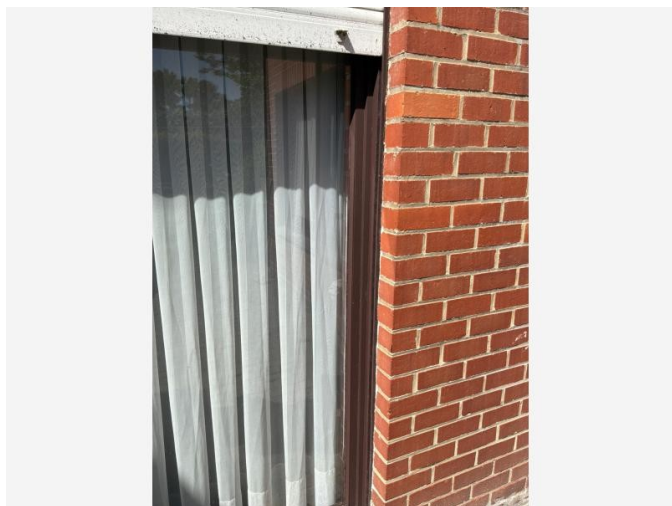
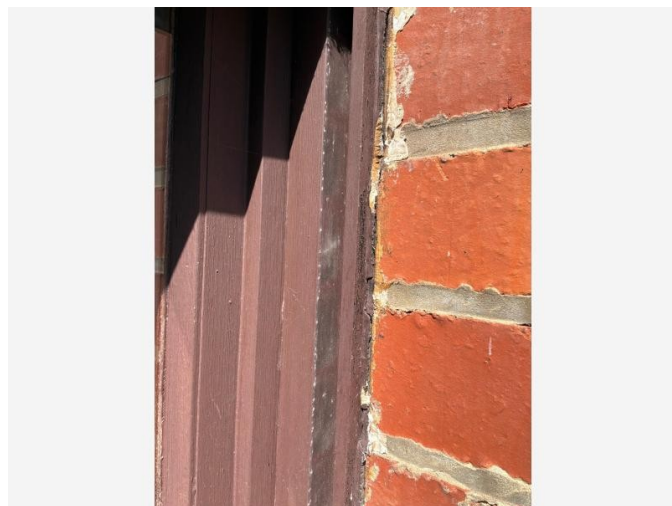
Geen asbest

#	Type	Referentie	Resultaat
8.1	Puntmonster	Mm3	Geen asbest

Beschrijving	mastiek houten ramen
Omgeving	Grenst aan binnen- en buitenlucht
Primaire drager	Wandopening verticaal (raam, deur, ...)
Bindmiddel van materiaal	Kitten, mastiek, pasta
Gebondenheid op basis van bindmiddel	Hecht
Hoeveelheid (gewicht - aantal)	<ul style="list-style-type: none">• 2,00 kg - 1 stuk
Totaal gewicht	2,00 kg
Identificatiemethode	Een monstername door de asbestdeskundige met laboanalyse door een asbestlabo.
Destructieve handeling voor identificatie	Nee
Opmerking	Geschatte hoeveelheid. Amfibool

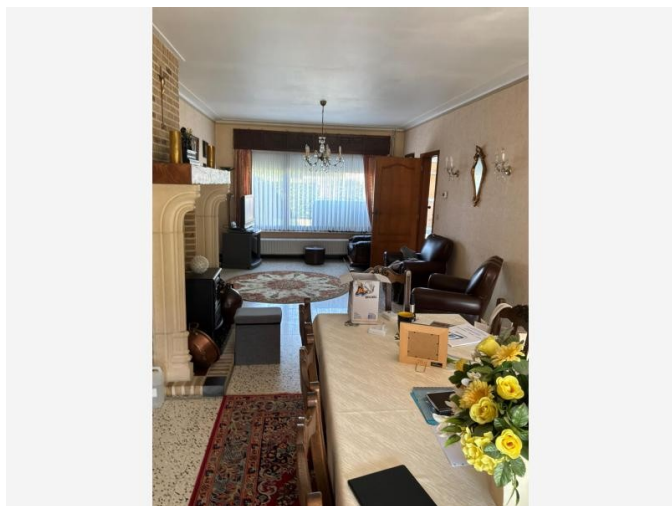
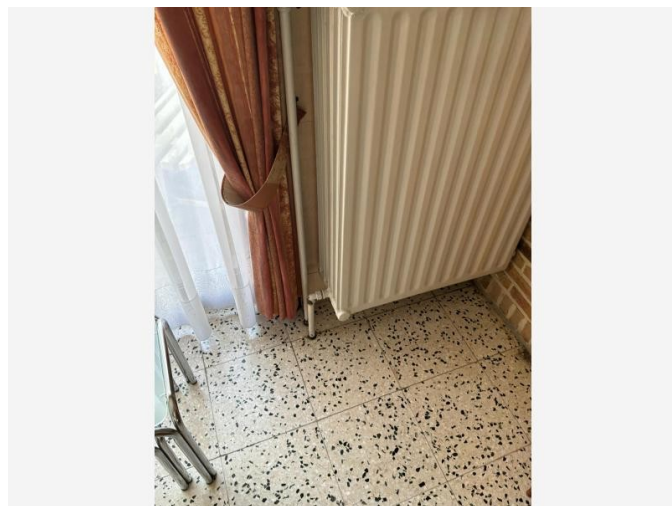
Geen asbest

#	Type	Referentie	Resultaat
9.1	Mengmonster	mm01	Geen asbest

Beschrijving	pleisterwerk wanden
Omgeving	Binnen
Primaire drager	Binnenwand
Bindmiddel van materiaal	Gips - kalk
Gebondenheid op basis van bindmiddel	Niet-hechtgebonden
Hoeveelheid (oppervlakte - dikte - aantal)	• 115,00 m ² - 1,00 cm - 1 stuk
Totaal volume	1,15 m ³
Identificatiemethode	Een monstername door de asbestdeskundige met laboanalyse door een asbestlabo.
Destructieve handeling voor identificatie	Nee
Opmerking	Geschatte hoeveelheid. Monsters genomen conform IP2. Ruimtes niet aanwezig:

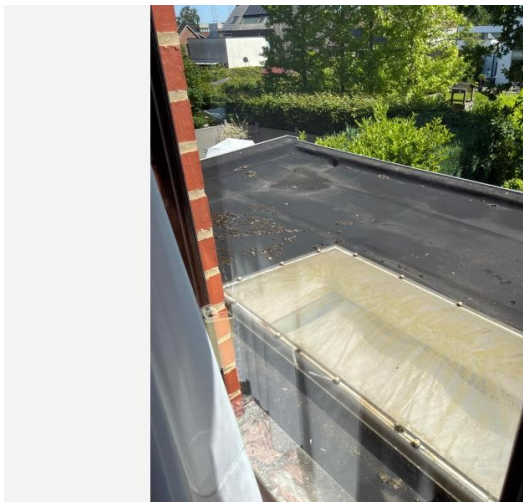
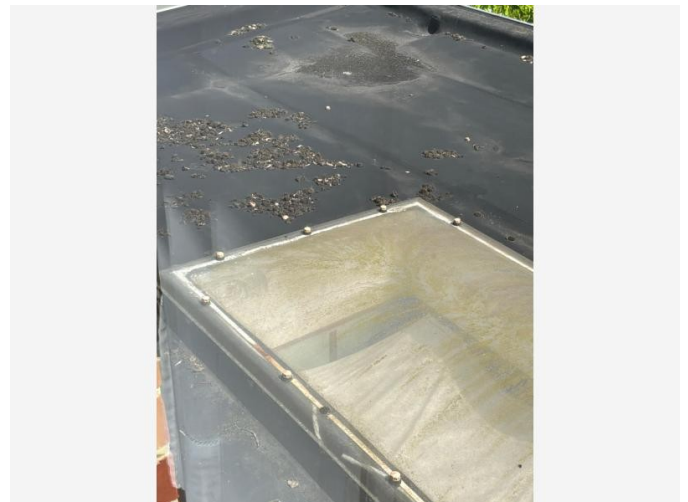
Beschrijving	Notitie	Terug te vinden op plannen
Fiche 10: Plat dak EPDM	Plat dak EPDM is niet asbest verdacht. Enkel de bovenste laag was waarneembaar. Er kan geen uitspraak gedaan worden over mogelijks ondergelegen lagen.	Plan 1.2: Hoofdgebouw plan 1e
Fiche 11: Ketel: Geen asbest verdachte pakkingen waarneembaar	Aan de ketel zijn geen asbest verdachte pakkingen waar te nemen. Indien de ketel een bouwjaar van voor 2001 heeft kunnen er zich mogelijks binnen in de ketel nog asbest verdachte pakkingen bevinden.	Plan 1.1: Hoofdgebouw plan gvl
