# Asbestinventarisatetest

Nedersteenbergh 15, 9300 Aalst

Attestnummer : 20250518-000032.000

Uitgegeven op : 18.05.2025

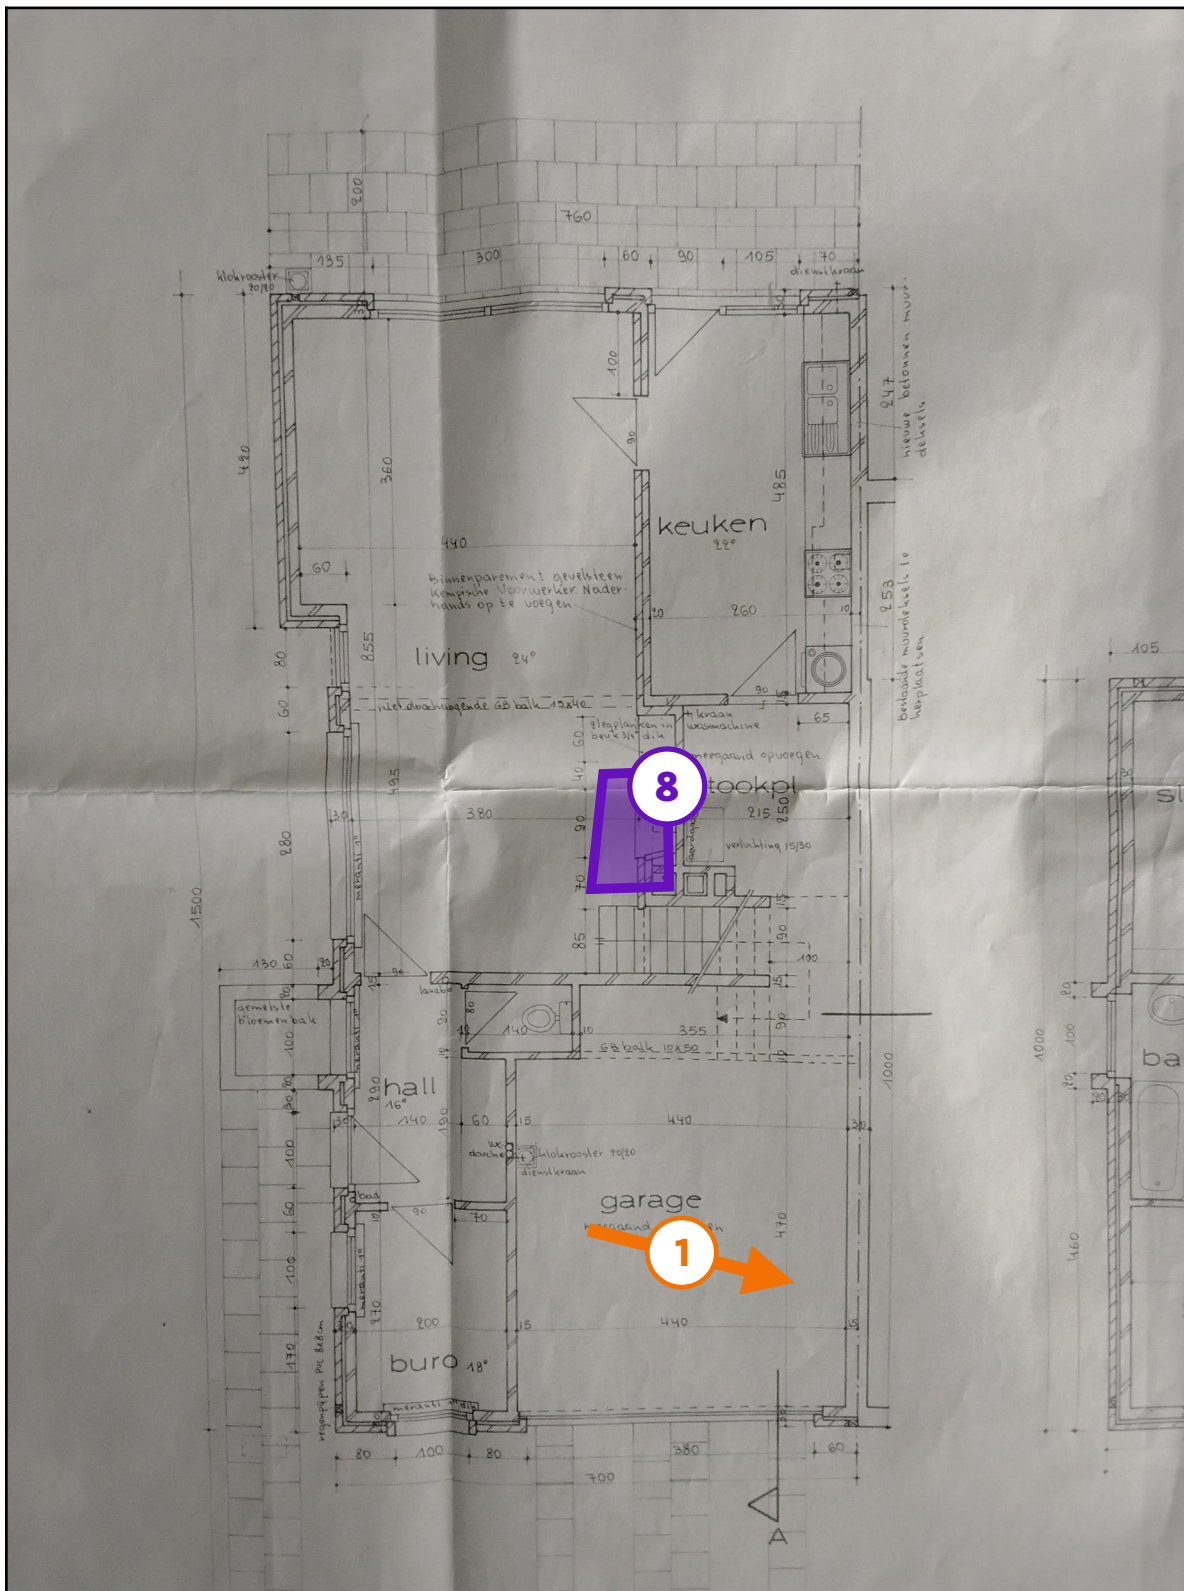
# Plan 1.6: V+0 varia

1. Bakeliet	Asbestmateriaal	<a href="#">Verwijderen</a>
8. schouw/rookgaskanaal	Advies	-

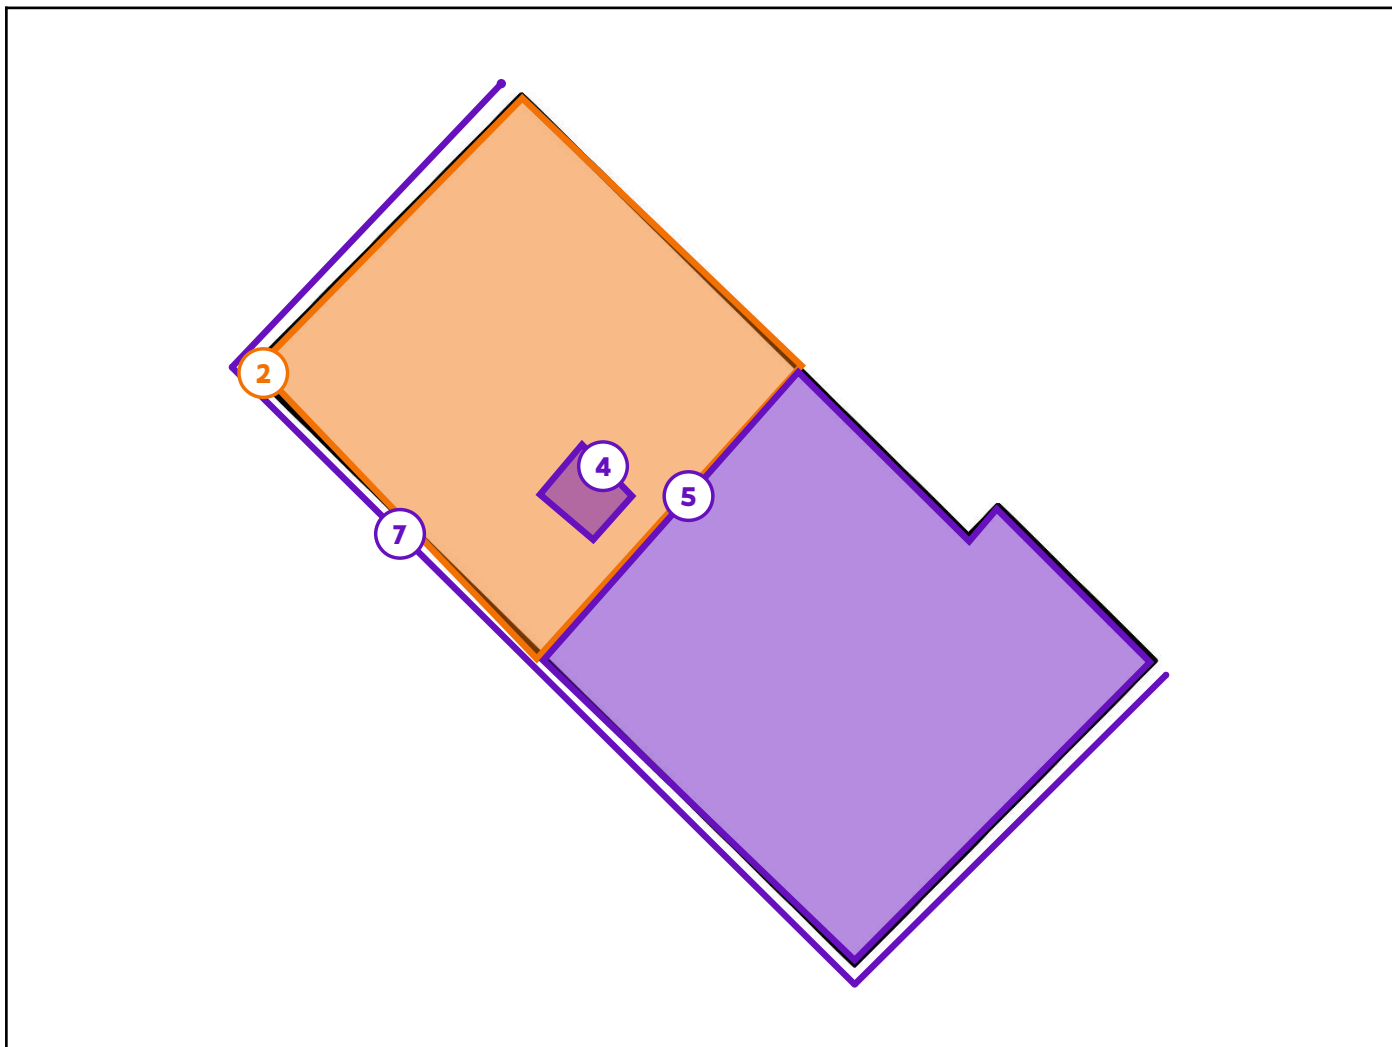
## Plan 1.8: Hoofdgebouw plan

Beschrijving	Type	Actie
2. Dak bestaande uit leien	Asbestmateriaal	<a href="#">Verwijderen</a>
4. Schouw	Beperking	-
5. EPDM plat dak	Advies	-
7. Spouwmuur	Advies	-

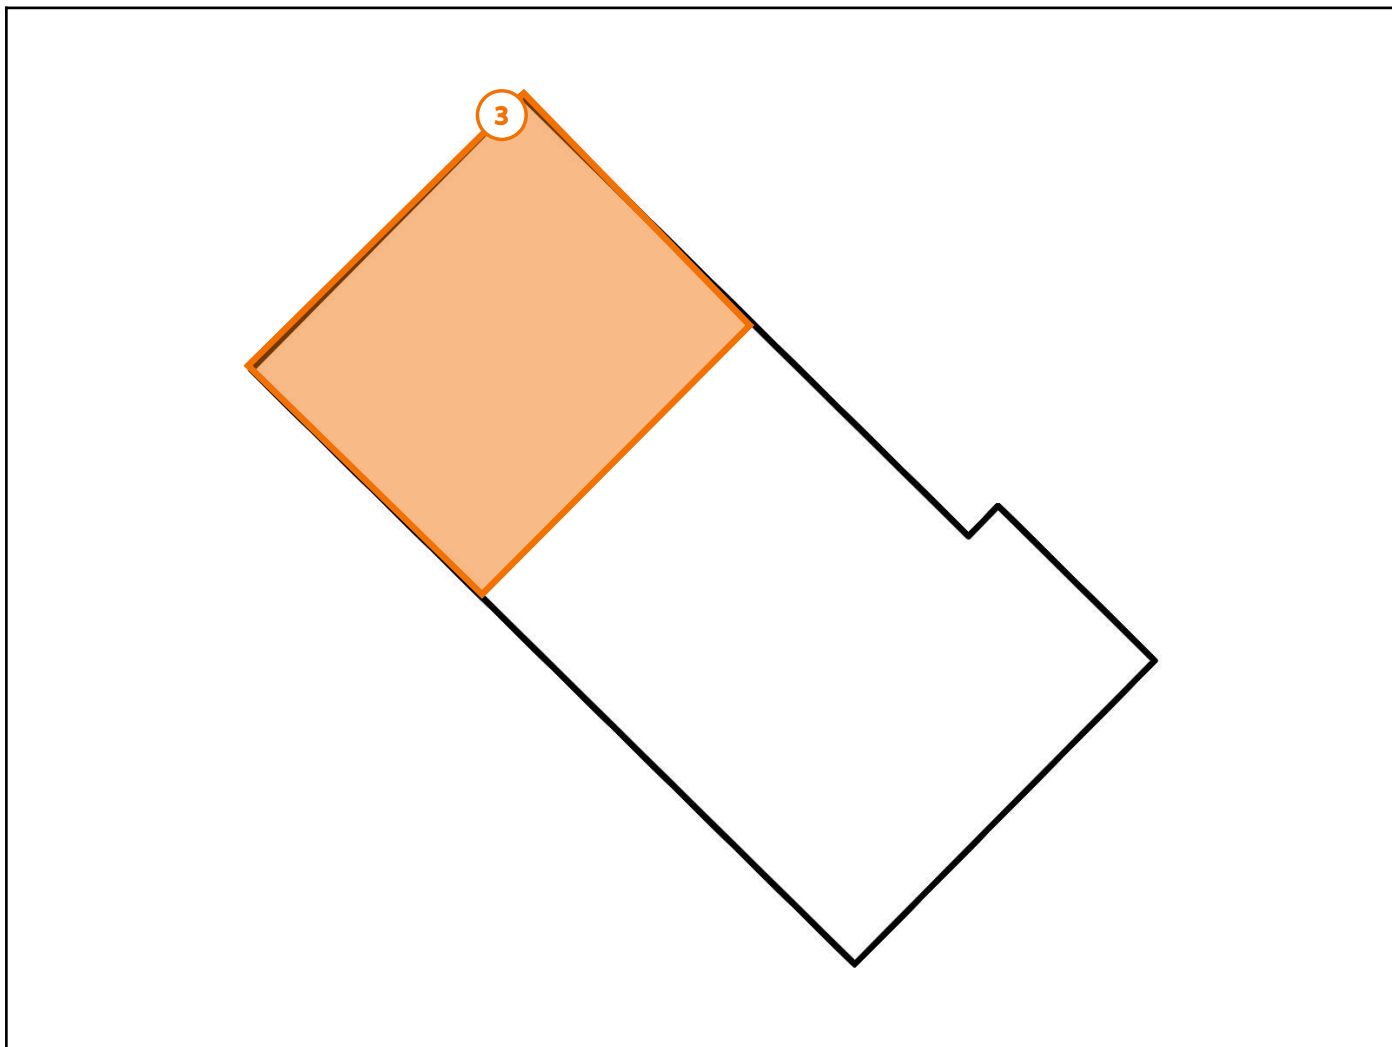
## Plan 1.9: Hoofdgebouw plan

Beschrijving	Type	Actie
3. Onderdak type Menuiserite	Asbestmateriaal	Maatregelen nemen

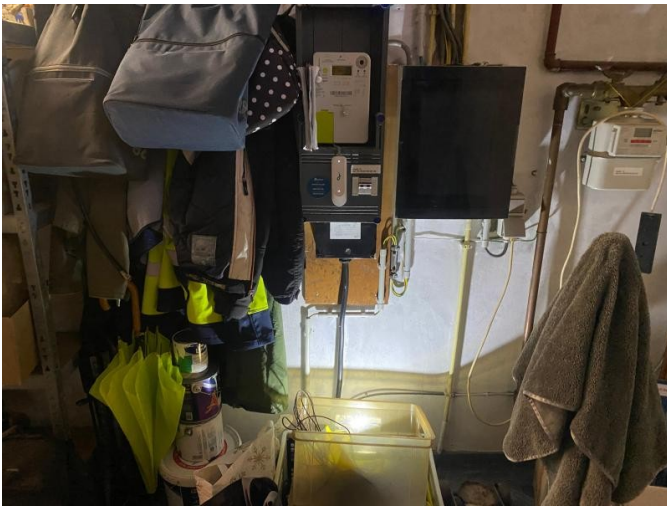
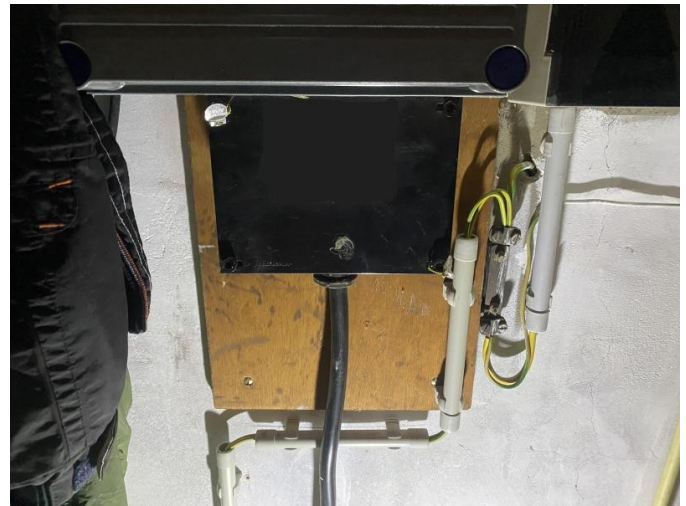
Het asbestmateriaal valt onder de mijlpaal van 2040.

Eindbeoordeling materiaalrisico	Verhoogd materiaalrisico en/of verhoogde kans op vezelvrijgave
---------------------------------	--

Gebondenheid	Categorie 1: hechtgebonden in oorsprong
Asbestsoort (vezeltype)	Crocidoliet aanwezig
Asbestconcentratie	Laag (< 50%)
Afschermingsgraad van het gehele materiaal	Geheel of deels (ook) vrij aan de binnenlucht
Toestand van het materiaal	Licht beschadigd, licht verweerd. Intact calciumsilicaatmateriaal of categorie III 'gebondenheid'

Beschrijving	Bakeliet
Omgeving	Binnen
Primaire drager	Communicatie en elektrische infrastructuur en uitrusting
Asbestmateriaal	Plaat, paneel, tablet - Type Bakeliet
Bindmiddel van asbestmateriaal	Kunststof of -hars
Gebondenheid op basis van bindmiddel	Hecht
Hoeveelheid (oppervlakte - dikte - aantal)	• 0,10 m <sup>2</sup> - 1,00 cm - 1 stuk
Totaal volume	0,001 m <sup>3</sup>
Eenvoudig bereikbaar	Ja
Bevestigingswijze	• Geschroefd
Identificatiemethode	Vaststelling zonder monstername
Destructieve handeling voor identificatie	Nee
Opmerking	De hoeveelheid is een schatting

Verwijderen

- Zorg voor een veilig beheer en verwijder dit asbestmateriaal wanneer het bij werken eenvoudig bereikbaar wordt. Controleer de toestand jaarlijks op wijzigingen.

- Eenvoudige handelingen: mag via doe-het-zelf of door werknemer(s) met opleidingsattest eenvoudige handelingen  
Deze toepassing kan door een aannemer die over een opleidingsattest eenvoudige handelingen beschikt of door een particulier (doe-het-zelf), verwijderd worden indien er geen verhoogd risico op vrijgave van asbestvezels (max. concentratie 0,01 vezels/cm<sup>3</sup> - CODEX Art. VI.3-54) ontstaat en de toepassing voorafgaand wordt gefixeerd/bevochtigd; de individuele elementen zonder machinale werktuigen en zonder breken of gooien een voor een losgemaakt worden; en ten slotte in gesloten verpakking weggevoerd worden naar een erkend afvalpunt (recyclagepark).

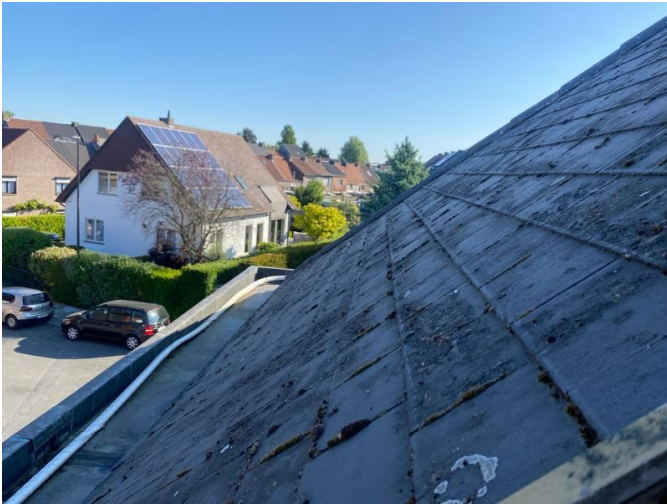
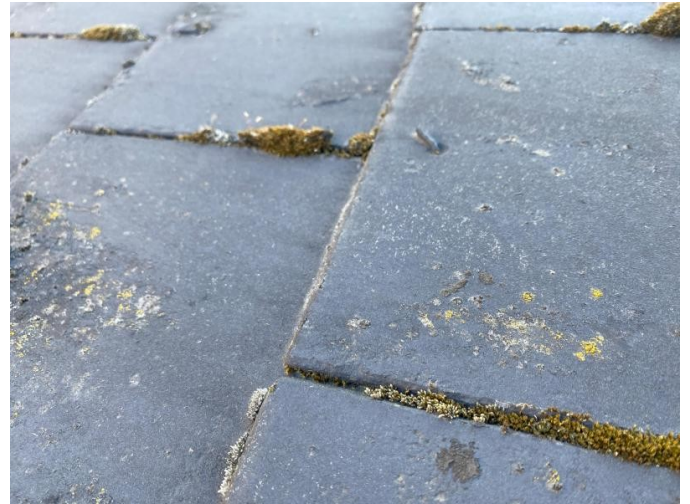
Het asbestmateriaal valt onder de mijlpaal van 2034.

Verhoogd materiaalrisico en/of verhoogde kans op vezelvrijgave

Gebondenheid	Categorie 1: hechtgebonden in oorsprong
Asbestsoort (vezeltype)	Crocidoliet aanwezig
Asbestconcentratie	Laag (< 50%)
Afschermingsgraad van het gehele materiaal	Geheel of deels vrij aan de buitenlucht
Toestand van het materiaal	Matig beschadigd, matig verweerd

Beschrijving	Dak bestaande uit leien
Omgeving	Buiten
Primaire drager	Schuin dak
Asbestmateriaal	Dak- en gevelbekleding - Lei, shingle
Bindmiddel van asbestmateriaal	Cement
Gebondenheid op basis van bindmiddel	Hecht
Hoeveelheid (oppervlakte - aantal)	<ul style="list-style-type: none"><li>• 50,00 m<sup>2</sup> - 1 stuk</li></ul>
Totale oppervlakte	50,00 m <sup>2</sup>
Eenvoudig bereikbaar	Ja
Bevestigingswijze	<ul style="list-style-type: none"><li>• Geklemd</li><li>• Geschroefd</li></ul>
Identificatiemethode	Vaststelling zonder monsternamen
Destructieve handeling voor identificatie	Nee
Opmerking	De leien werden asbesthoudend bevonden op basis van expertise en vaststelling, bij verandering van de toestand wordt geadviseerd om aanvullende monsters te laten nemen.

Verwijderen

- Verwijder dit asbestmateriaal zo snel mogelijk. Volg de toestand goed op.
- Hemelwater dat afspoelt van asbestcement daken of gevels kan asbestdeeltjes bevatten. Gebruik het enkel voor gesloten circuits (bv. spoelen toiletten). Reinig na het vervangen van het dak of de gevel de dakgoten en regenwaterput of -ton om asbesthoudend sediment of slib te verwijderen

- Eenvoudige handelingen: mag via doe-het-zelf of door werknemer(s) met opleidingsattest eenvoudige handelingen  
Deze toepassing kan door een aannemer die over een opleidingsattest eenvoudige handelingen beschikt of door een particulier (doe-het-zelf), verwijderd worden indien er geen verhoogd risico op vrijgave van asbestvezels (max. concentratie 0,01 vezels/cm<sup>3</sup> - CODEX Art. VI.3-54) ontstaat en de toepassing voorafgaand wordt gefixeerd/bevochtigd; de individuele elementen zonder machinale werktuigen en zonder breken of gooien een voor een losgemaakt worden; en ten slotte in gesloten verpakking weggevoerd worden naar een erkend afvalpunt (recyclagepark).

Deze toepassing kan enkel door een erkende asbestverwijderaar verwijderd worden omdat er hier automatisch een verhoogd risico op vrijgave van asbestvezels (max. concentratie 0,01 vezels/cm<sup>3</sup> - CODEX - Art. VI.3-54) ontstaat. (Bron: VLAREM II: 6.4.0.1 par1, par2 en par3). Een erkend asbestverwijderaar moet ingeschakeld worden voor deze toepassingen die niet (kunnen) worden verwijderd door de couveuzemethode, door hermetische zone of door de materialen beschreven in Vlarem II, art. 6.4.0.1 par2. (Bron: Leidraad bij het Inspectieprotocol)

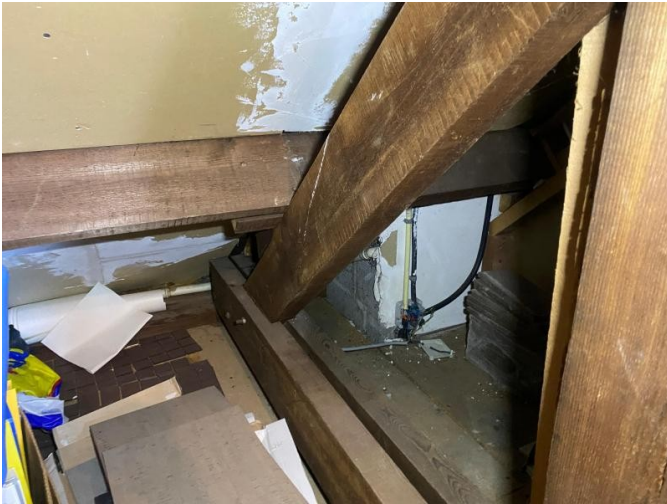
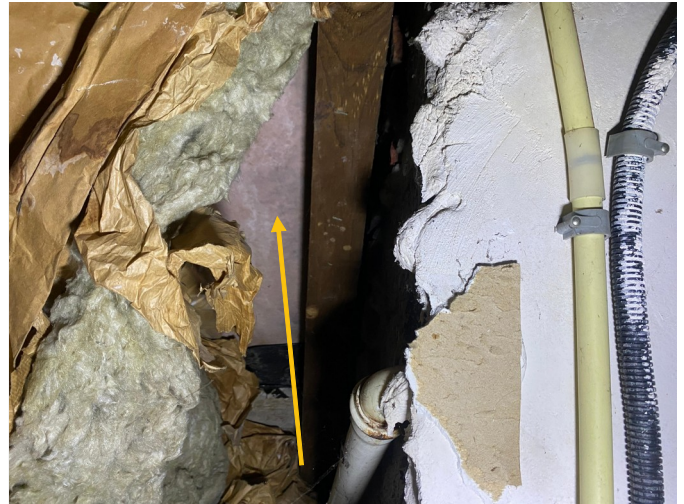
Het asbestmateriaal valt onder de mijlpaal van 2040.

Verhoogd materiaalrisico en/of verhoogde kans op vezelvrijgave

<b>Gebondenheid</b>	Categorie 1: hechtgebonden in oorsprong
<b>Asbestsoort (vezeltype)</b>	Amfibool aanwezig, uitgezonderd crocidoliet
<b>Asbestconcentratie</b>	Laag (< 50%)
<b>Afschermingsgraad van het gehele materiaal</b>	Geheel of deels (ook) vrij aan de binnenlucht
<b>Toestand van het materiaal</b>	Matig beschadigd, matig verweerd

Beschrijving	Onderdak type Menuiserite
Omgeving	Binnen
Primaire drager	Schuin dak
Asbestmateriaal	Plaat, paneel, tablet - Type Menuiserite
Bindmiddel van asbestmateriaal	Cement
Gebondenheid op basis van bindmiddel	Hecht
Hoeveelheid (oppervlakte - dikte - aantal)	<ul style="list-style-type: none"><li>• 50,00 m<sup>2</sup> - 1,00 cm - 1 stuk</li></ul>
Totaal volume	0,50 m <sup>3</sup>
Eenvoudig bereikbaar	Nee <ul style="list-style-type: none"><li>• Het asbestmateriaal is bedekt (uitgezonderd laag verf, coating, behang, kunststof, textiel) en het wegnemen van het bedekkende materiaal kan niet zonder het bedekkende materiaal te beschadigen.</li></ul>
Bevestigingswijze	<ul style="list-style-type: none"><li>• Geklemd</li></ul>
Identificatiemethode	Vaststelling zonder monstername
Destructieve handeling voor identificatie	Nee
Opmerking	Het onderdak is op 1 plaats waargenomen, monstername was niet mogelijk. Monstername is aangeraden bij werken of verandering van de toestand.

Maatregelen nemen

- Zorg voor een veilig beheer en verwijder dit asbestmateriaal wanneer het bij werken eenvoudig bereikbaar wordt. Controleer de toestand jaarlijks op wijzigingen.

- Eenvoudige handelingen: mag via doe-het-zelf of door werknemer(s) met opleidingsattest eenvoudige handelingen  
Deze toepassing kan door een aannemer die over een opleidingsattest eenvoudige handelingen beschikt of door een particulier (doe-het-zelf), verwijderd worden indien er geen verhoogd risico op vrijgave van asbestvezels (max. concentratie 0,01 vezels/cm<sup>3</sup> - CODEX Art. VI.3-54) ontstaat en de toepassing voorafgaand wordt gefixeerd/bevochtigd; de individuele elementen zonder machinale werktuigen en zonder breken of gooien een voor een losgemaakt worden; en ten slotte in gesloten verpakking weggevoerd worden naar een erkend afvalpunt (recyclagepark).

Deze toepassing kan enkel door een erkende asbestverwijderaar verwijderd worden omdat er hier automatisch een verhoogd risico op vrijgave van asbestvezels (max. concentratie 0,01 vezels/cm<sup>3</sup> - CODEX - Art. VI.3-54) ontstaat. (Bron: VLAREM II: 6.4.0.1 par1, par2 en par3). Een erkend asbestverwijderaar moet ingeschakeld worden voor deze toepassingen die niet (kunnen) worden verwijderd door de couveuzemethode, door hermetische zone of door de materialen beschreven in Vlarem II, art. 6.4.0.1 par2. (Bron: Leidraad bij het Inspectieprotocol)

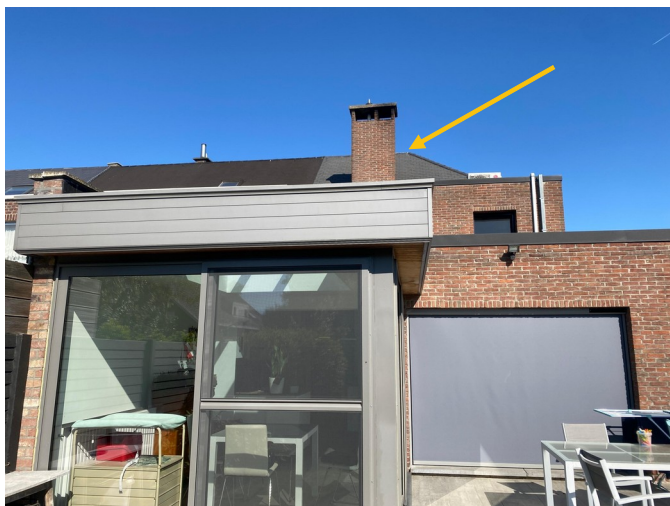
**Reden:** Het te onderzoeken materiaal situeert zich hoger dan 3,50 m te rekenen vanaf een veilige ondergrond

**Uitleg van de asbestdeskundige:** De schouw situeert zich hoger dan 3,5 meter. De gebruikte materialen (deksteen, schoorsteen,...) konden niet voldoende waargenomen worden om uitspraak over te doen.

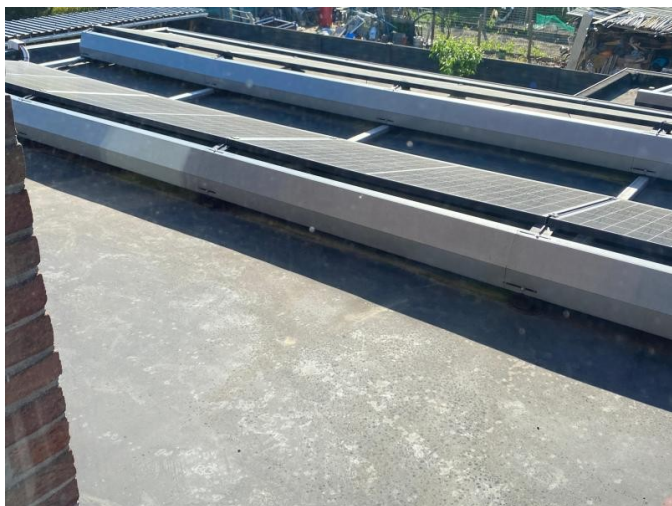
Het plat dak werd gecontroleerd en bestaat uit een niet-asbestverdachte toepassing: EPDM. Onderliggende lagen konden niet onderzocht worden.

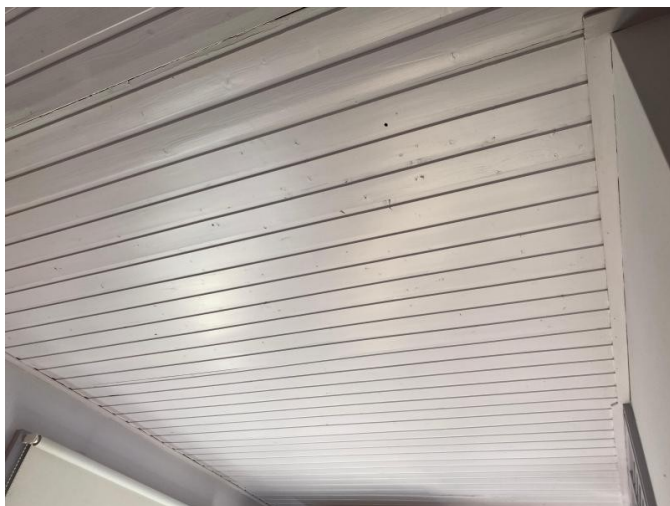
De plafonds werden afgewerkt met niet-asbestverdachte voorzetpanelen die inspectie van de bedekte structuur (opbouw, pleisterwerk) verhinderen.

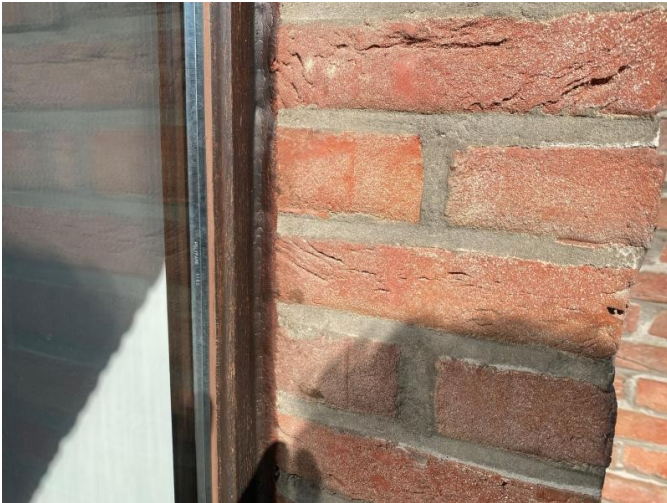
Tijdens de asbestinventarisatie werd vastgesteld dat er geen zicht of toegang was tot de eventuele spouwmuren van het gebouw. Spouwmuren zijn sinds de jaren 1920 een gangbare bouwpraktijk, waarbij in sommige gevallen de binnenzijde van de spouw werd afgewerkt met asbesthoudende platen. Aangezien het tijdens de inspectie niet mogelijk was om de al dan niet aanwezige spouwmuren te inspecteren, kan niet worden uitgesloten dat asbesthoudende materialen aanwezig zijn in deze muren. Het wordt aanbevolen om voorzichtig te zijn bij werkzaamheden in de nabijheid van de spouwmuren, indien aanwezig.

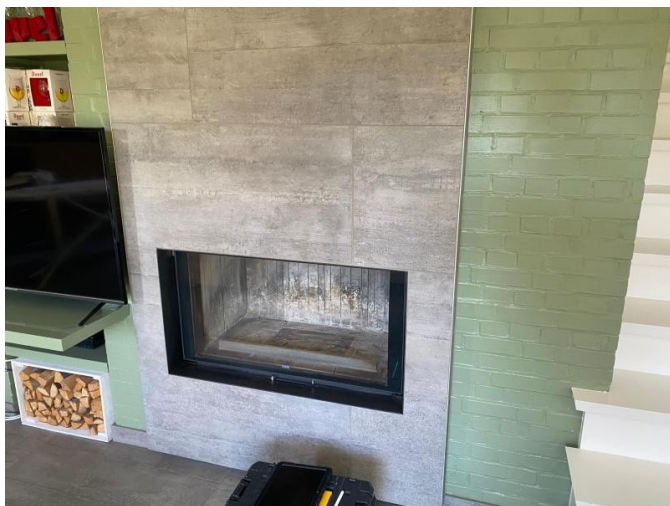
Tijdens de inspectie was het niet mogelijk om het rookgaskanaal van de schouw te inspecteren zonder over te gaan op een destructief onderzoek. Rookgaskanalen kunnen afgewerkt zijn met asbesthoudende materialen die bijdragen aan de brandwerendheid van de schouw.

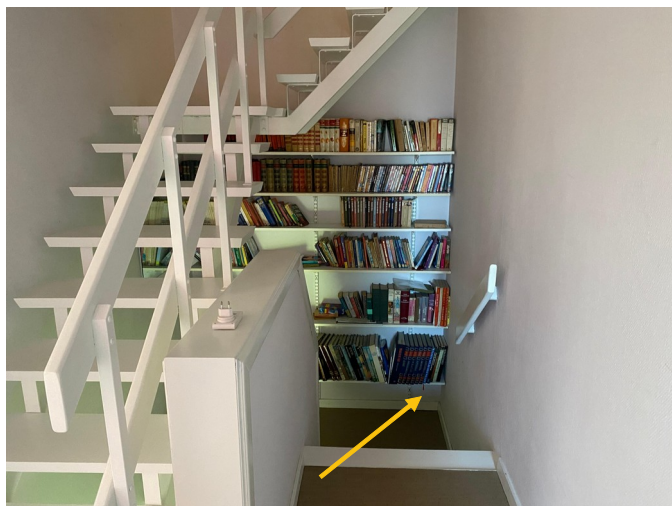
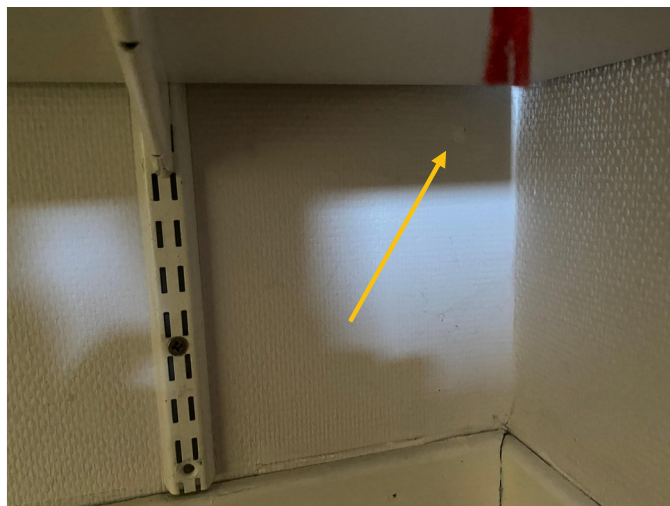
## Fiche 9: Pleisterwerk wanden

Geen asbest

#	Type	Referentie	Resultaat
9.1	Mengmonster	MM01	Geen asbest

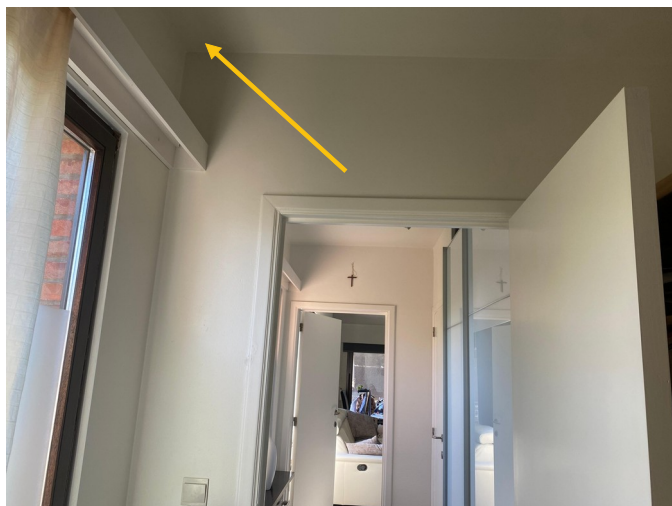
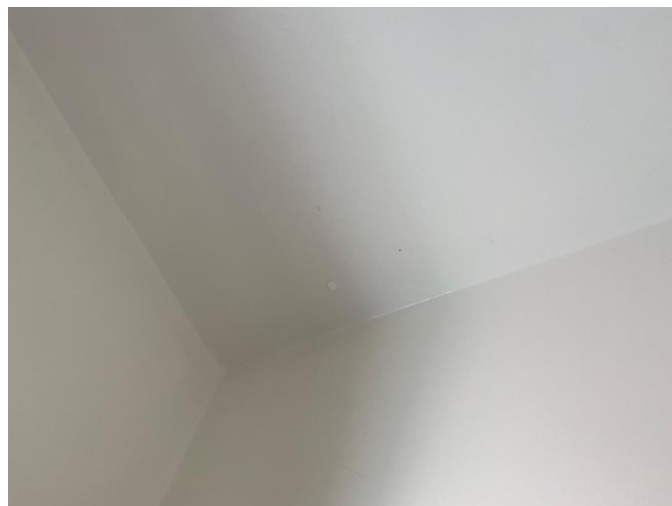
## Fiche 10: Pleisterwerk plafonds

Geen asbest

#	Type	Referentie	Resultaat
10.1	Mengmonster	MM02	Geen asbest
