# Asbestinventarisatattest

Hazeleerstraat 61, 9400 Ninove

Attestnummer : 20260714-000142.000

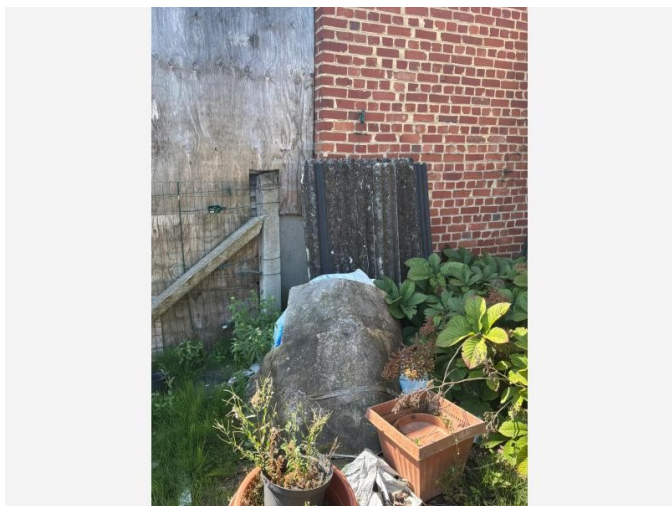
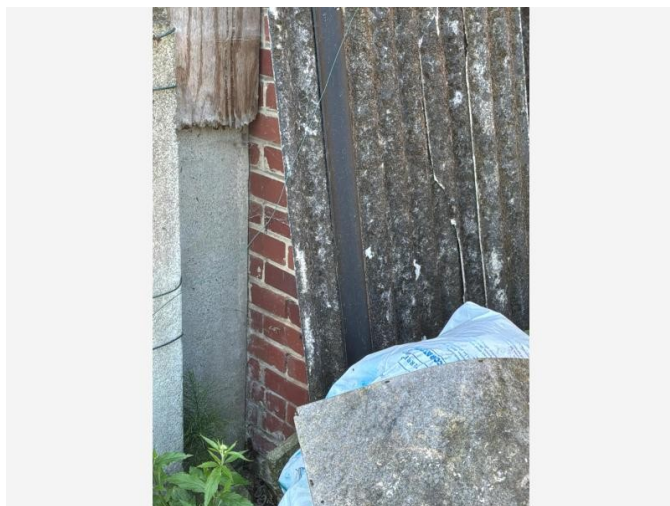
| Fiche 1: asbestafval in de tuin..... | 13 |

**Dringend verwijderen**

| Beschrijving | asbestafval in de tuin |
| Type afvalstof | Betreft stock-voorraad of gedemonteerde asbestmaterialen |
| Asbestmaterialen | <ul style="list-style-type: none"><li>Dak- en gevelbekleding - Golfplaat</li></ul> |
| Hoeveelheid (gewicht - aantal) | <ul style="list-style-type: none"><li>50,00 kg - 1 stuk</li></ul> |

- Verwijder het asbestafval.

- Eenvoudige handelingen: mag via doe-het-zelf of door werknemer(s) met opleidingsattest eenvoudige handelingen  
De toepassing is reed gedemonteerd en dus eenvoudig te verwijderen zonder kans op contaminaties.

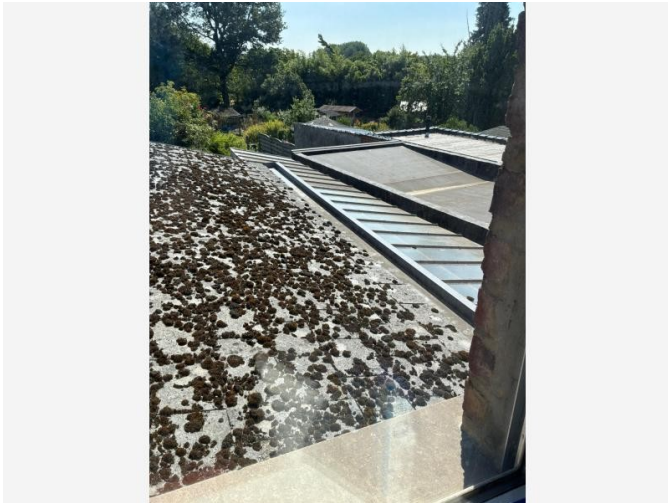
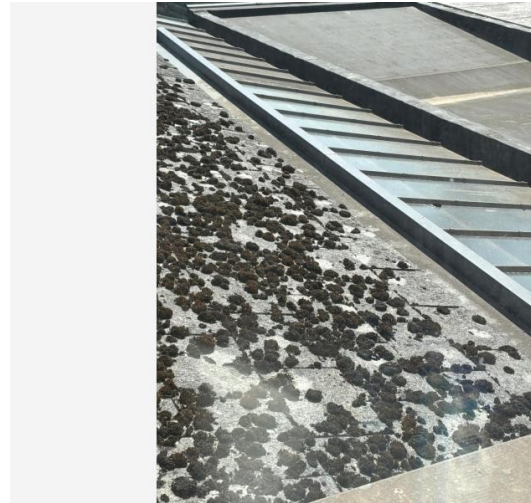
| Fiche 2: Sediment en slib in goot..... | 16 |

**Dringend verwijderen**

| Beschrijving | Sediment en slib in goot |
| Type afvalstof | Betreft resten (contaminatie) van verwerking of beschadiging |
| Gebondenheid resten | Niet hecht |
| Hoeveelheid (gewicht - aantal) | <ul style="list-style-type: none"><li>• 20,00 kg - 1 stuk</li></ul> |

- Verwijder het asbestafval.
- Voer bijkomende staalname(s) uit.

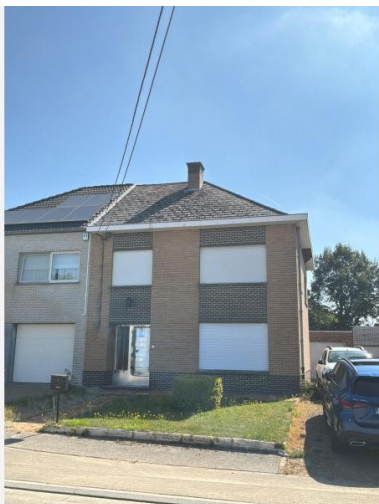
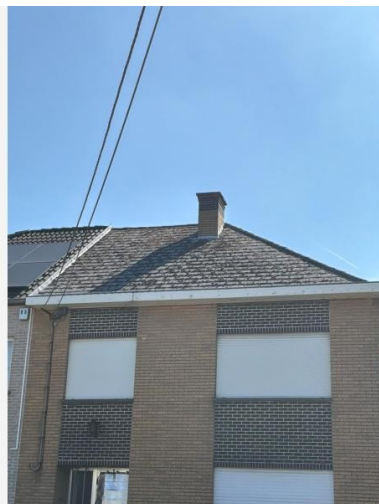
| Fiche 3: leien dak..... | 19 |

Verwijderen

| Eindbeoordeling materiaalrisico | Verhoogd materiaalrisico en/of verhoogde kans op vezelvrijgave |

| Asbestsoort (vezeltype) | Crocidoliet aanwezig |
| Toestand van het materiaal | Matig beschadigd, matig verweerd |

| # | Type | Referentie | Resultaat |
|---|---|---|---|
| 3.1 | Puntmonster | Mm3 | Crocidoliet, Chrysotiel |

| Beschrijving | leien dak |
| Hoeveelheid (oppervlakte - aantal) | <ul style="list-style-type: none"><li>• 90,00 m<sup>2</sup> - 1 stuk</li></ul> |

- Zorg voor een veilig beheer. Vermijd het beschadigen van het asbestmateriaal. Controleer de toestand jaarlijks op wijzigingen.
- Hemelwater dat afspoelt van asbestcement daken of gevels kan asbestdeeltjes bevatten. Gebruik het enkel voor gesloten circuits (bv. spoelen toiletten). Reinig na het vervangen van het dak of de gevel de dakgoten en regenwaterput of -ton om asbesthoudend sediment of slib te verwijderen
- Voer bijkomende staalname(s) uit.

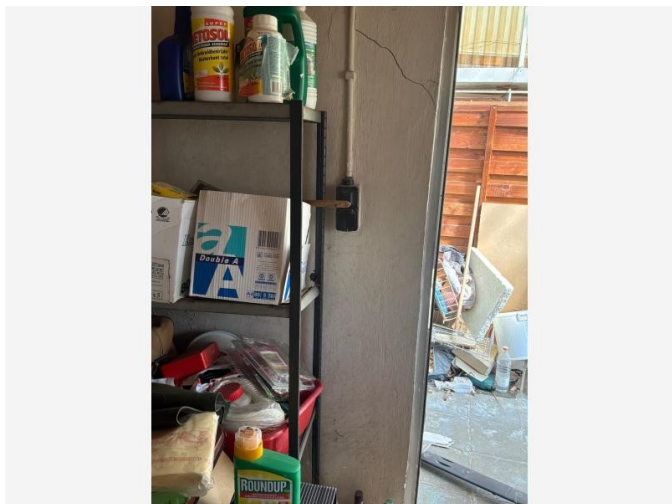
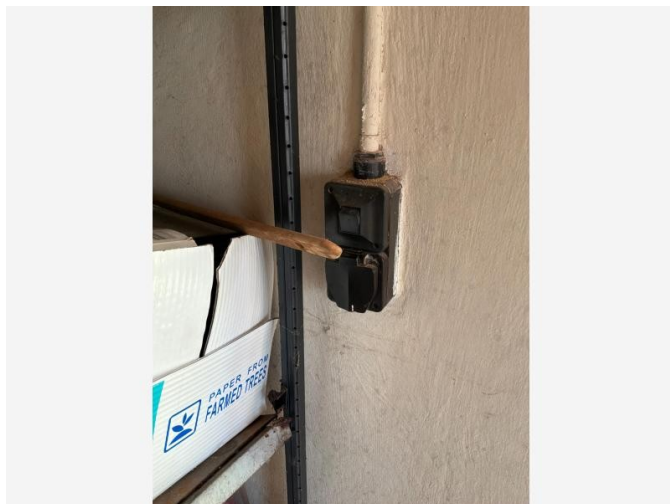
| Fiche 4: Bakeliet electra..... | 23 |

Zorgvuldig beheren

| Eindbeoordeling materiaalrisico | Laag materiaalrisico en/of verlaagde kans op vezelvrijgave |

| Toestand van het materiaal | Onbeschadigd, niet verweerd |

| Opmerking | <p>Geschatte hoeveelheid</p> <p>Betreft verschillende toepassingen in bakeliet</p> |

- Zorg voor een veilig beheer. Vermijd het beschadigen van het asbestmateriaal. Controleer de toestand jaarlijks op wijzigingen.
- Voer bijkomende staalname(s) uit.

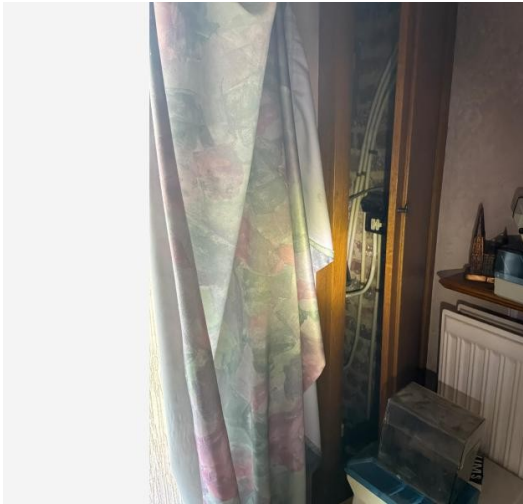
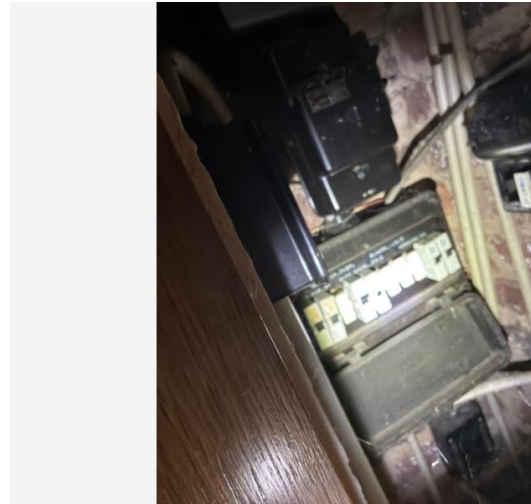
| Fiche 5: bakeliet zekeringkast..... | 26 |

| Opmerking | <p>Geschatte hoeveelheid.</p> <p>Deels of volledig eigendom van andere eigenaar</p> |

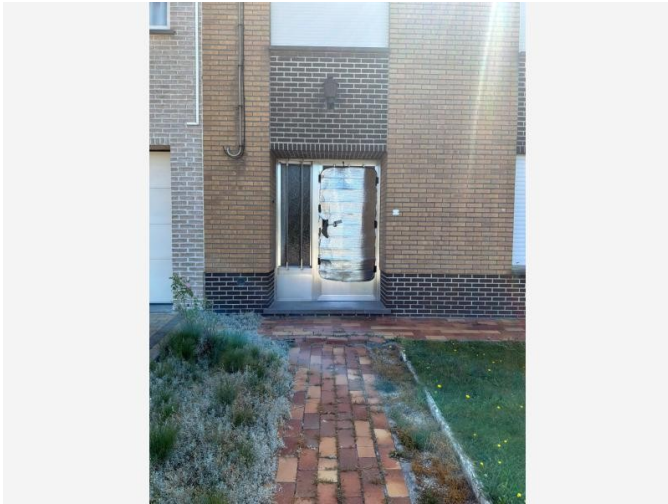
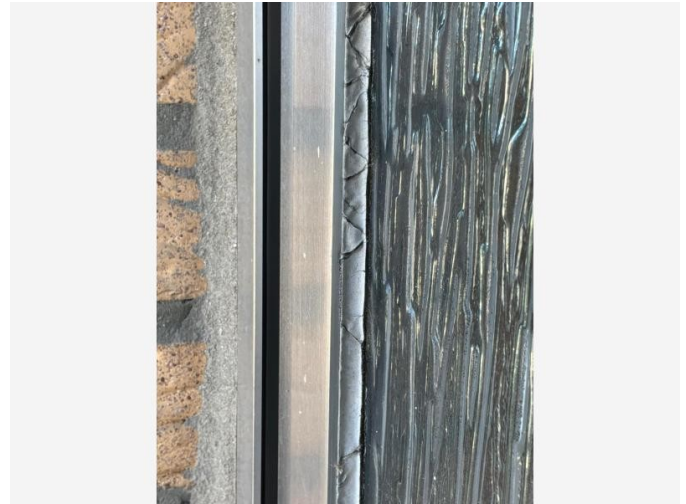
| Fiche 6: mastiek alu ramen..... | 29 |

| Opmerking | Geschatte hoeveelheid. |

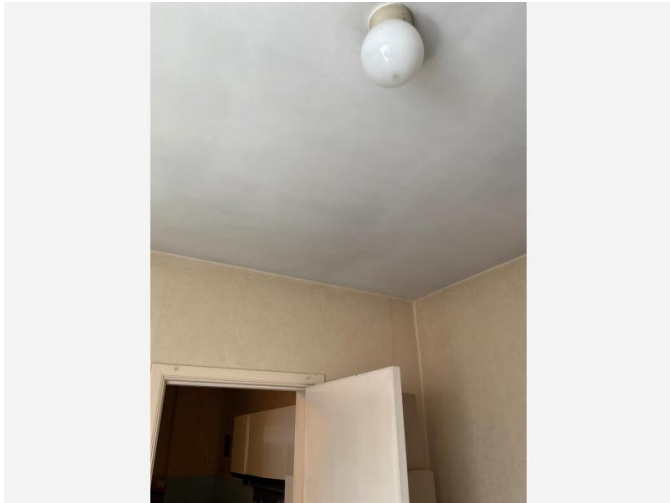
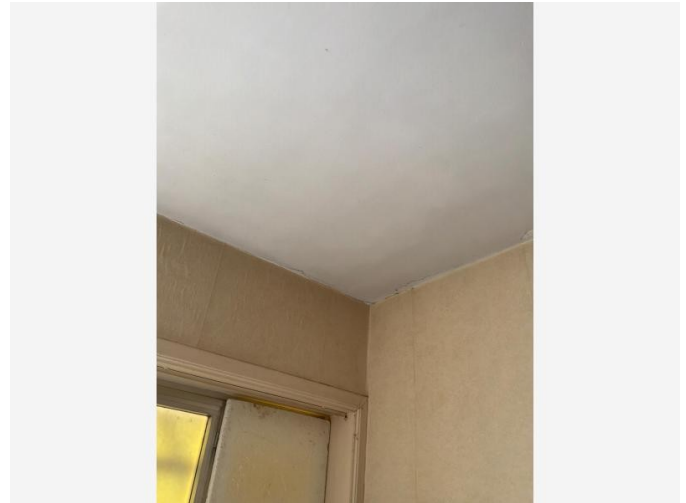
## Fiche 11: pleisterwerk plafond

Geen asbest

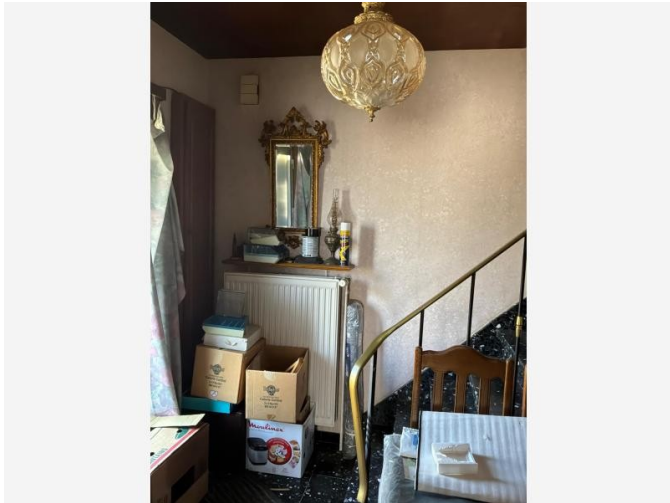
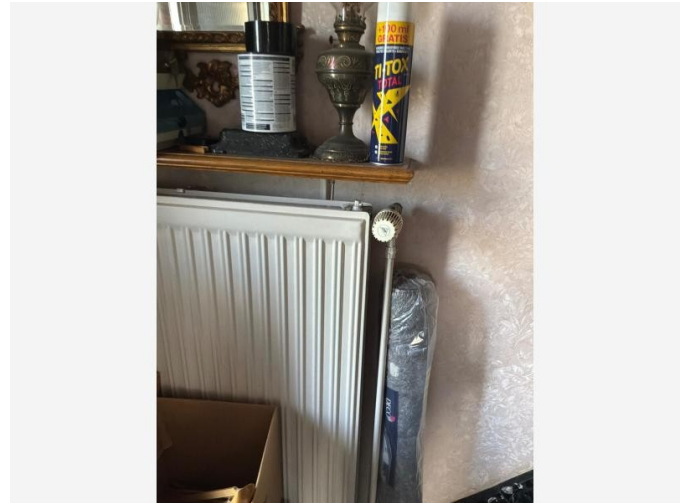
## Fiche 12: pleisterwerk wanden

Geen asbest

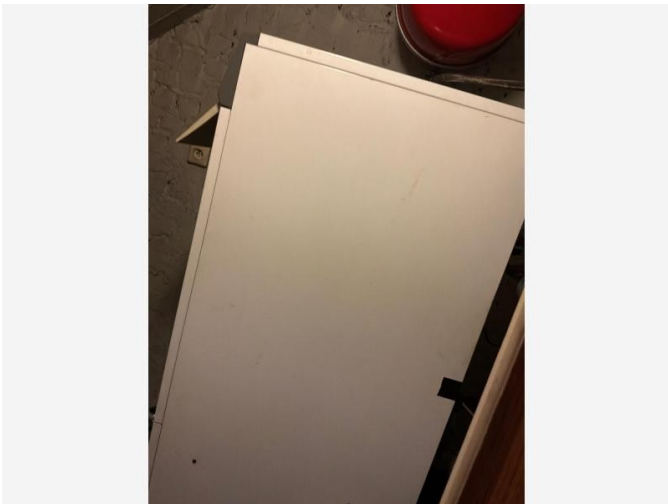
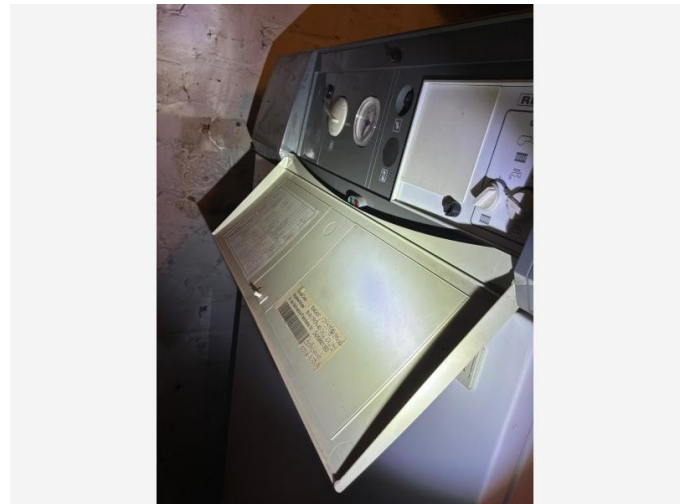
## Fiche 15: Ketel: Geen asbest verdachte pakkingen waarneembaar

| Beschrijving | Notitie | Terug te vinden op plannen |
|---|---|---|
| Fiche 15: Ketel: Geen asbest verdachte pakkingen waarneembaar | Aan de ketel zijn geen asbest verdachte pakkingen waar te nemen. Indien de ketel een bouwjaar van voor 2001 heeft kunnen er zich mogelijks binnen in de ketel nog asbest verdachte pakkingen bevinden. | Plan 1.1: Hoofdgebouw plan gvl |

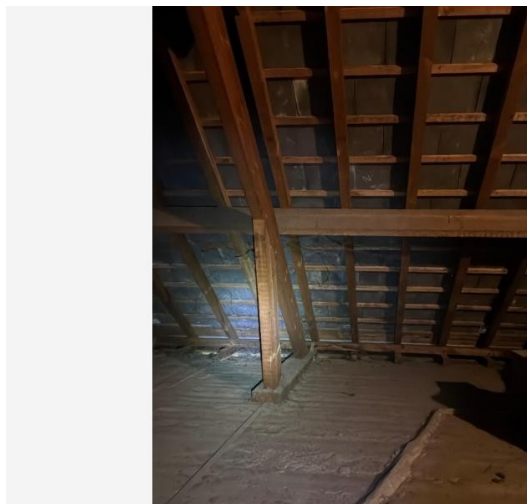
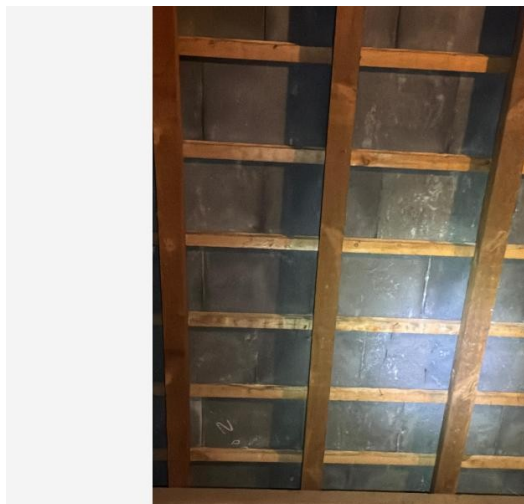
### Fiche 17: Onderdak type: niet aanwezig

| Beschrijving | Notitie | Terug te vinden op plannen |
|---|---|---|
| Fiche 17: Onderdak type: niet aanwezig | Dit onderdak type is niet asbest verdacht. (Deze zijn steekproefsgewijs vastgesteld en kunnen, indien de vastelling dit niet toeliet, geen uitspraak doen over het volledige onderdak. ) | Plan 1.3: Hoofdgebouw plan dak |
