# Asbestinventarisatetest

41362B1567/00N003

## Zone 1: Hoofdgebouw

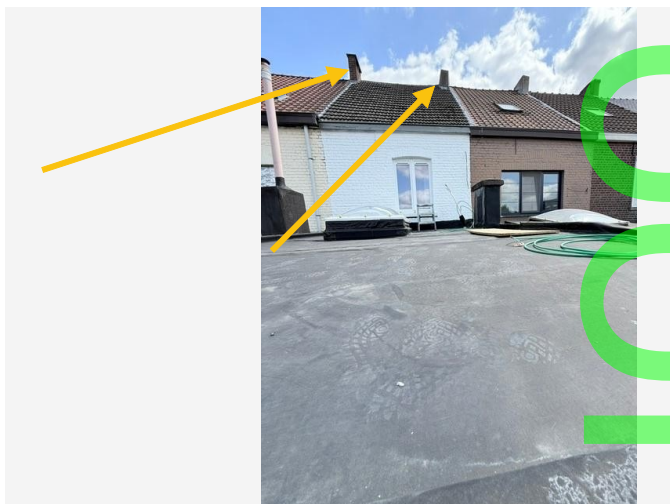
Situeringsfoto

#### Tijdelijke beperking

**Reden:** Het te onderzoeken materiaal situeert zich hoger dan 3,50 m te rekenen vanaf een veilige ondergrond

**Uitleg van de asbestdeskundige:** Om reden van de eigen veiligheid te kunnen waarborgen, door de hoogte op meer dan 3,5 meter boven de begane grond, konden de schouwen niet binnenin worden geïnspecteerd op het gebruik van asbesthoudende potten of asbestcementen rookgaskanalen in de schouwen.

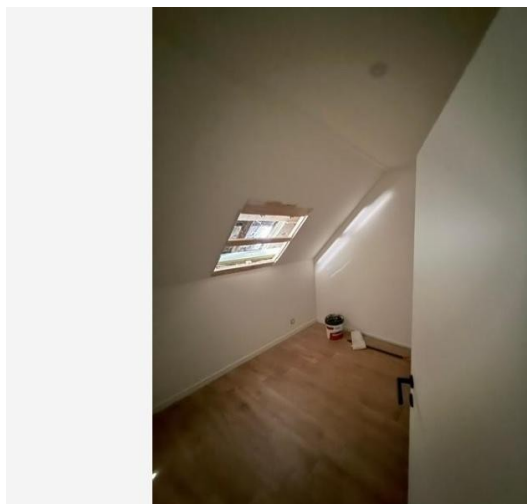
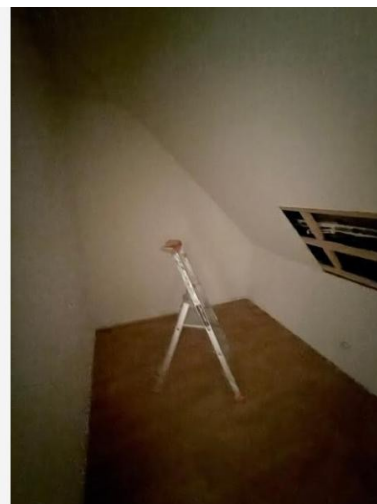
## Informatie over een niet-asbestverdacht materiaal

De zolder werd volledig ingericht voor 2 extra kamers. De muren en het dak werd uitgeteeld met kartonpleister platen. Deze zijn niet asbestverdacht.

| Basis voor advies | De asbestdeskundige beoordeelt het materiaal als niet-asbestverdacht. |

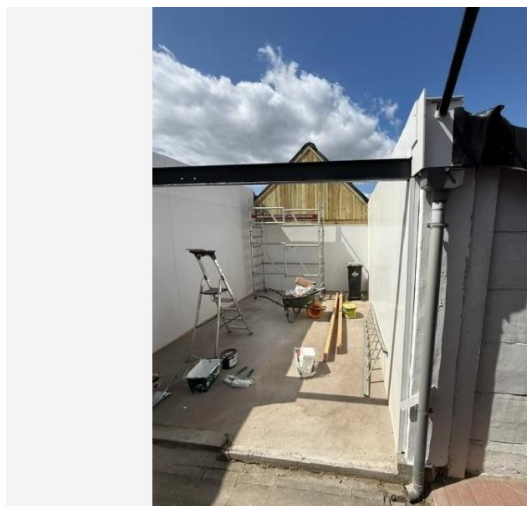
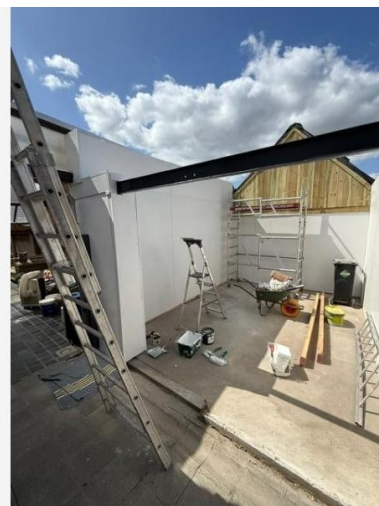
## Informatie over een niet-asbestverdacht materiaal

De koer werd geïnspecteerd en er konden visueel geen asbestverdachte materialen worden waargenomen.

| Basis voor advies | De asbestdeskundige beoordeelt het materiaal als niet-asbestverdacht. |

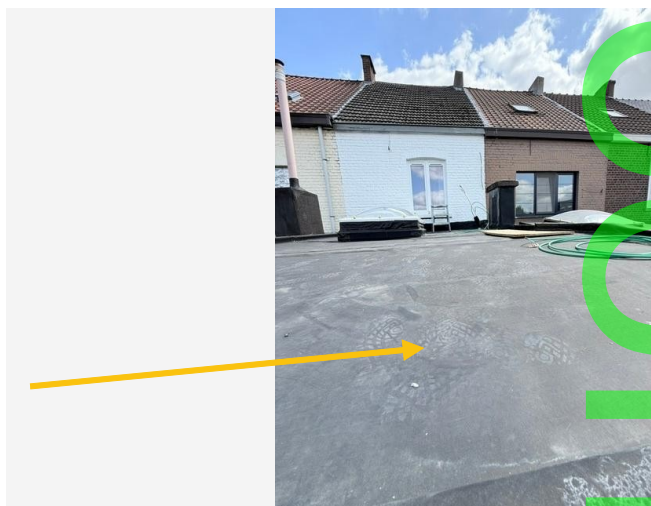
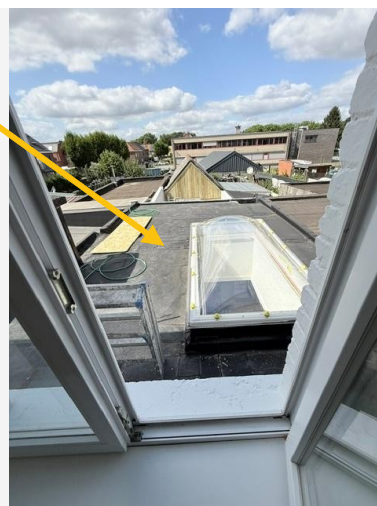
## Fiche 4: De dakbedekking van het plat dak

| Beschrijving | Notitie | Terug te vinden op plannen |
|---|---|---|
| Fiche 4: De dakbedekking van het plat dak | De toplaag van de dakbedekking van het platte dak bestaat uit EPDM rubber. Dat is niet asbestverdacht. Het is mogelijk dat er zich nog oudere lagen onder de toplaag bevinden, maar deze zijn visueel niet vast te stellen. Controle van wat zich onder de gtoplaag bevindt is onmogelijk zonder het risico op waterinsijpeling. | Plan 1.11: Dakenplan |

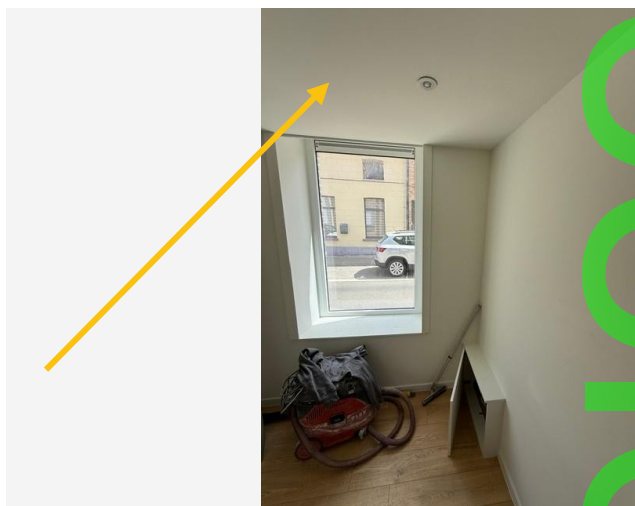
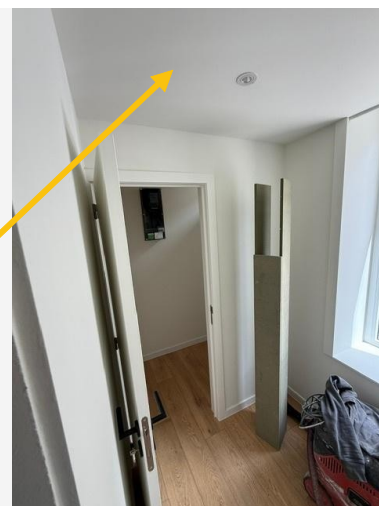
## Fiche 5: De plafonds

| Beschrijving | Notitie | Terug te vinden op plannen |
|---|---|---|
| Fiche 5: De plafonds | De volledige woning beschikt over verlaagde plafonds in kartonpleister platen die recentelijk geplaatst werden. Deze zijn niet asbestverdacht. Staalname van de afsmeerlagen is niet nodig door de recente plaatsing van de plafonds. | Plan 1.2: Grondplan gelijkvloers<br>Plan 1.5: Grondplan 1e verdiep<br>Plan 1.8: Grondplan zolderverdiep |

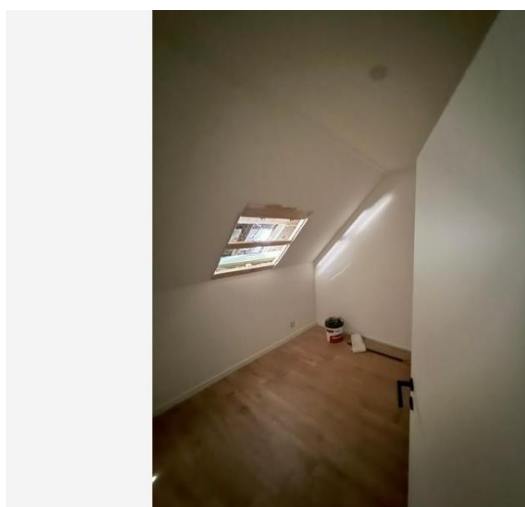
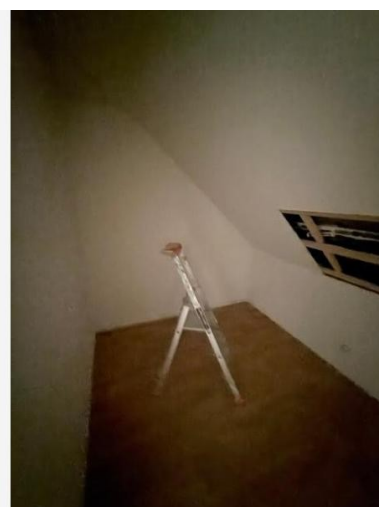
## Fiche 6: Het onderdak

| Beschrijving | Notitie | Terug te vinden op plannen |
|---|---|---|
| Fiche 6: Het onderdak | De woning zal binnenkort beschikken over een nieuw onderdak. Zie getekende offerte. | Plan 1.10: Dakenplan |

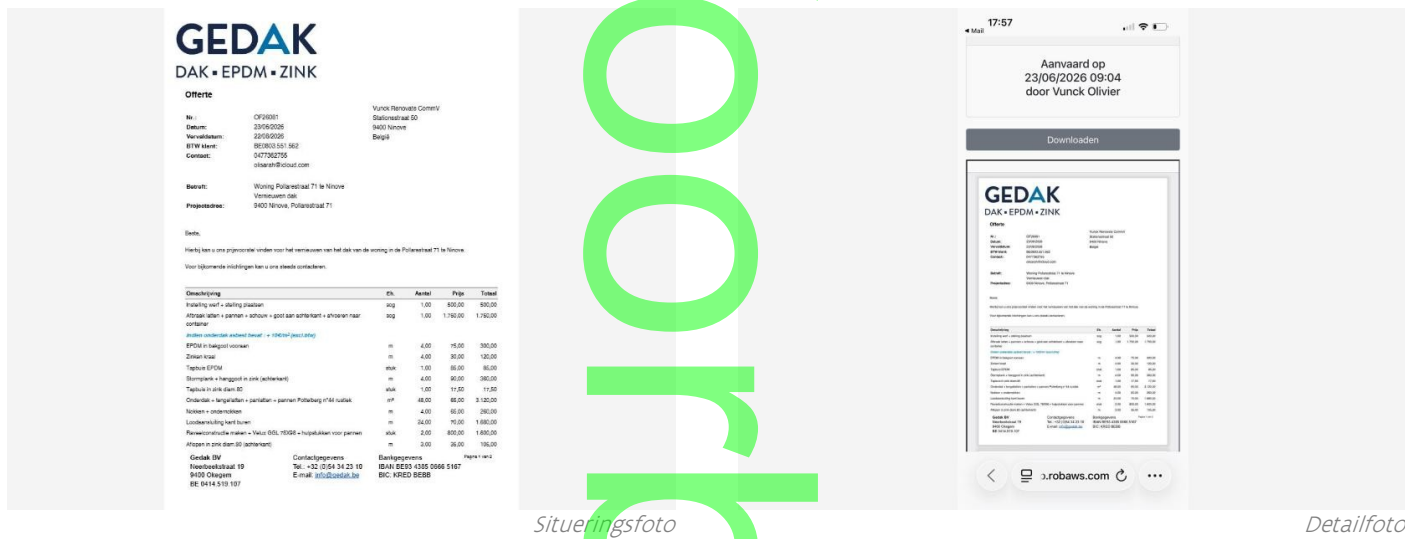
## Fiche 7: De dakbedekking

| Beschrijving | Notitie | Terug te vinden op plannen |
|---|---|---|
| Fiche 7: De dakbedekking | De woning zal binnenkort beschikken over een dakbedekking in rustieke Pottelberg dakpannen. Zie getekende offerte. | Plan 1.11: Dakenplan |

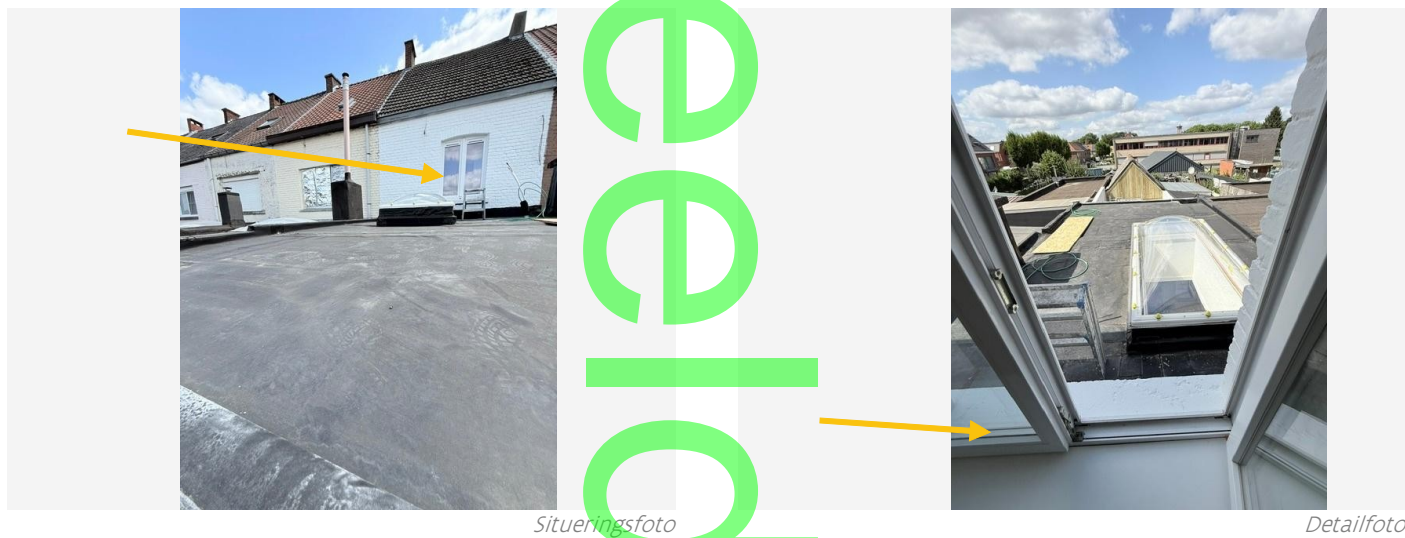
## Fiche 8: Mastieken in de ramen en de gevels

| Beschrijving | Notitie | Terug te vinden op plannen |
|---|---|---|
| Fiche 8: Mastieken in de ramen en de gevels | De woning beschikt over nieuwe ramen. Deze zijn niet asbestverdacht. De ramen zijn rondom in de gevels afgekit met siliconen. Ook deze zijn niet asbestverdacht. | Plan 1.3: Grondplan gelijkvloers<br>Plan 1.6: Grondplan 1e verdiep |

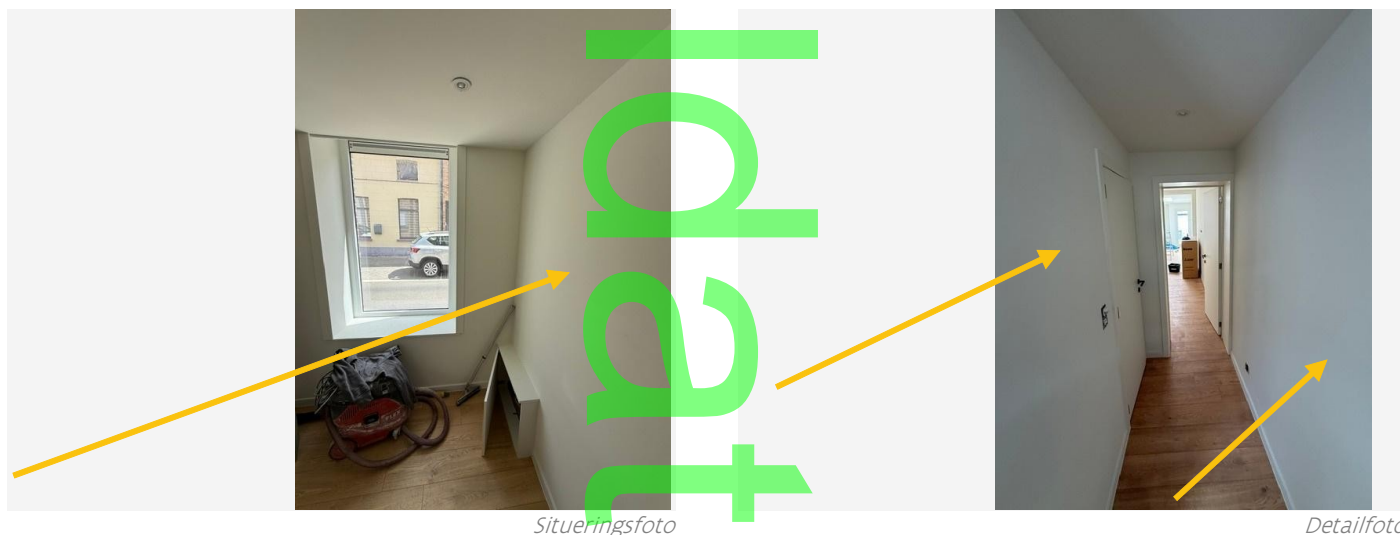
### Fiche 11: Pleister muur

| Beschrijving | Notitie | Terug te vinden op plannen |
|---|---|---|
| Fiche 11: Pleister muur | Alle muren van de woning zijn uitgewerkt in kartonpleister platen. Deze zijn niet asbestverdacht. De platen werden zeer recent geplaatst, staalname van de afsmeerlagen is dan ook niet nodig. Deze zijn visueel ook niet vast te stellen. | Plan 1.1: Grondplan gelijkvloers<br>Plan 1.4: Grondplan 1e verdiep<br>Plan 1.7: Grondplan zolderverdiep |

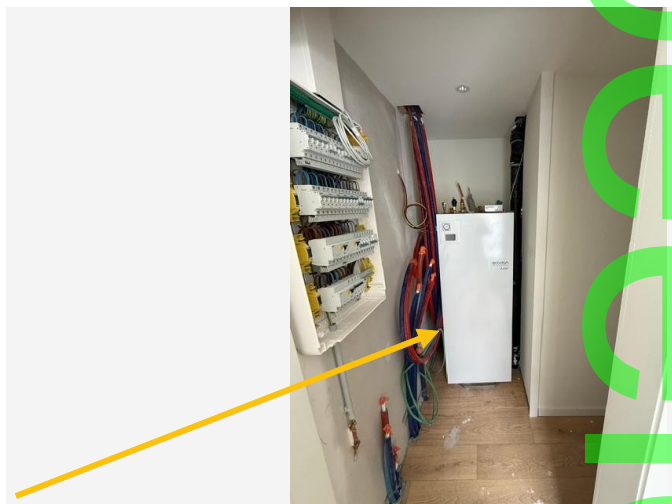
### Fiche 13: De stookketel

| Beschrijving | Notitie | Terug te vinden op plannen |
|---|---|---|
| Fiche 13: De stookketel | De woning zal worden verwarmd met een ECODAN warmtepomp. Deze is niet asbestverdacht. | Plan 1.3: Grondplan gelijkvloers |
