# Asbestinventarisatetest

Franklin Rooseveltlaan 473, 9000 Gent

Attestnummer : 20260623-000095.000

**Niet-asbestveilig**

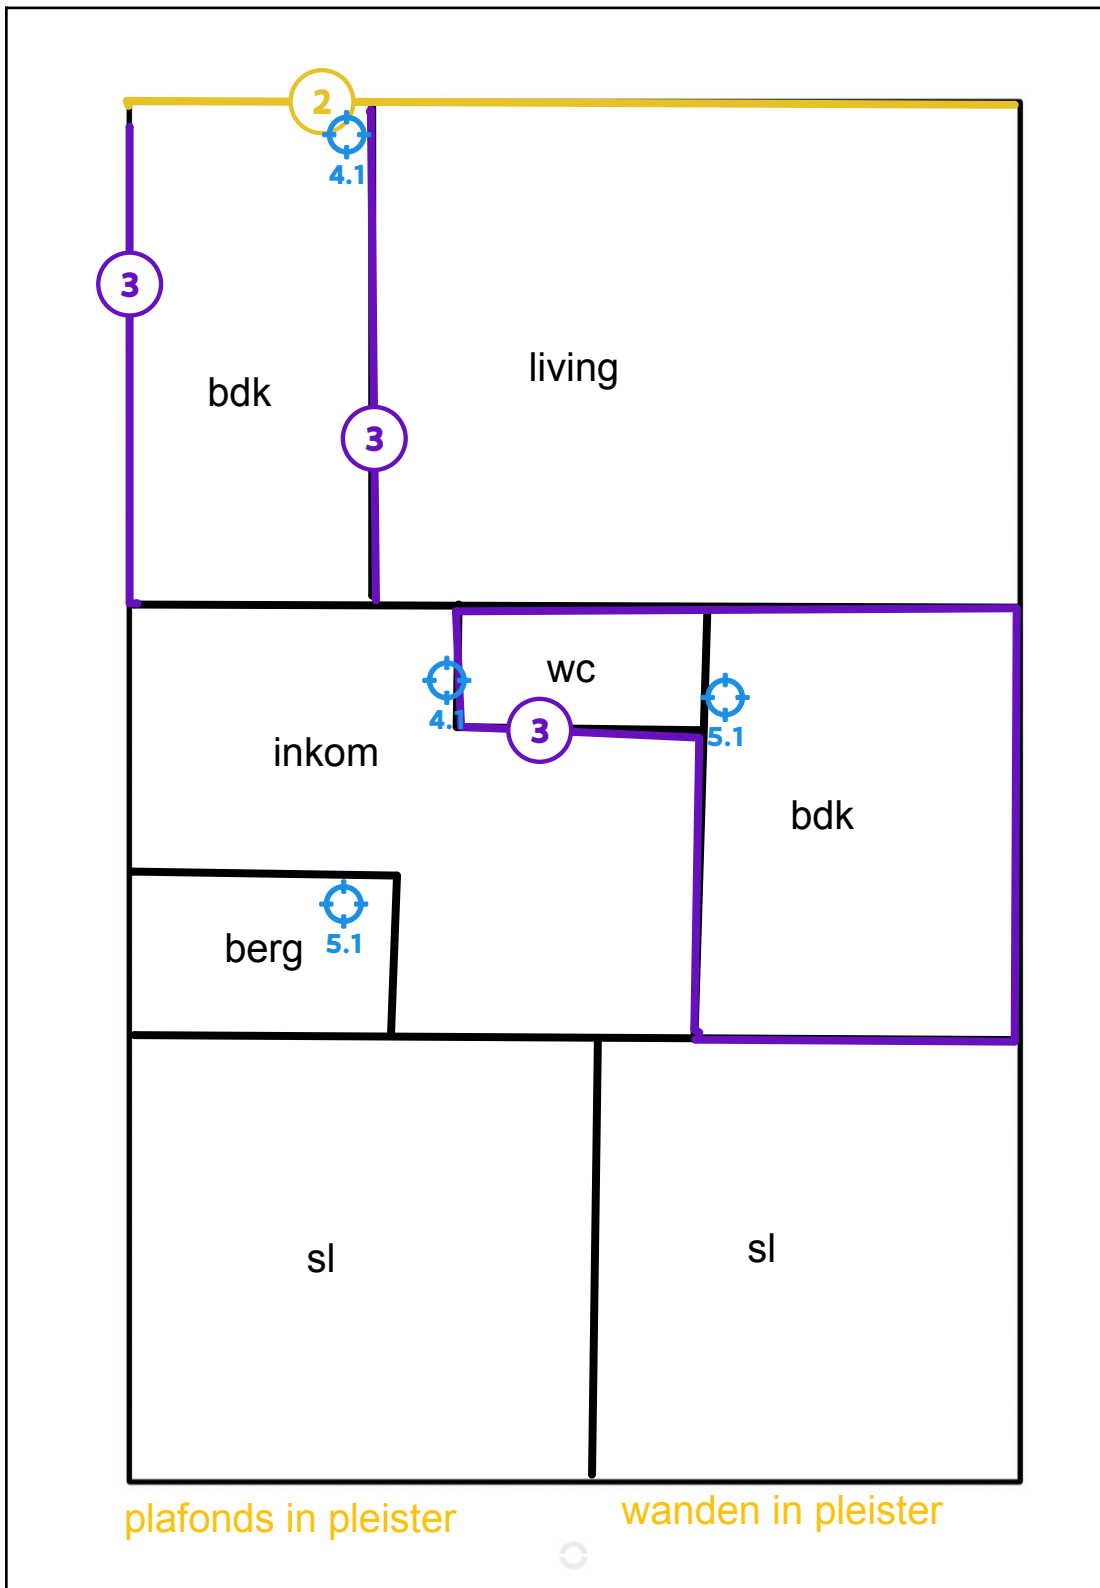
# Plan 1.1: Appartement

2. mastiek alu ramen	Asbestmateriaal	Zorgvuldig beheren
3. faiancelijm achter tegels	Advies	-
4. pleisterwerk wanden	Geen asbest	-
4.1 Code: mm01	Mengmonster	-
5. pleisterwerk plafond	Geen asbest	-
5.1 Code: mm02	Mengmonster	-

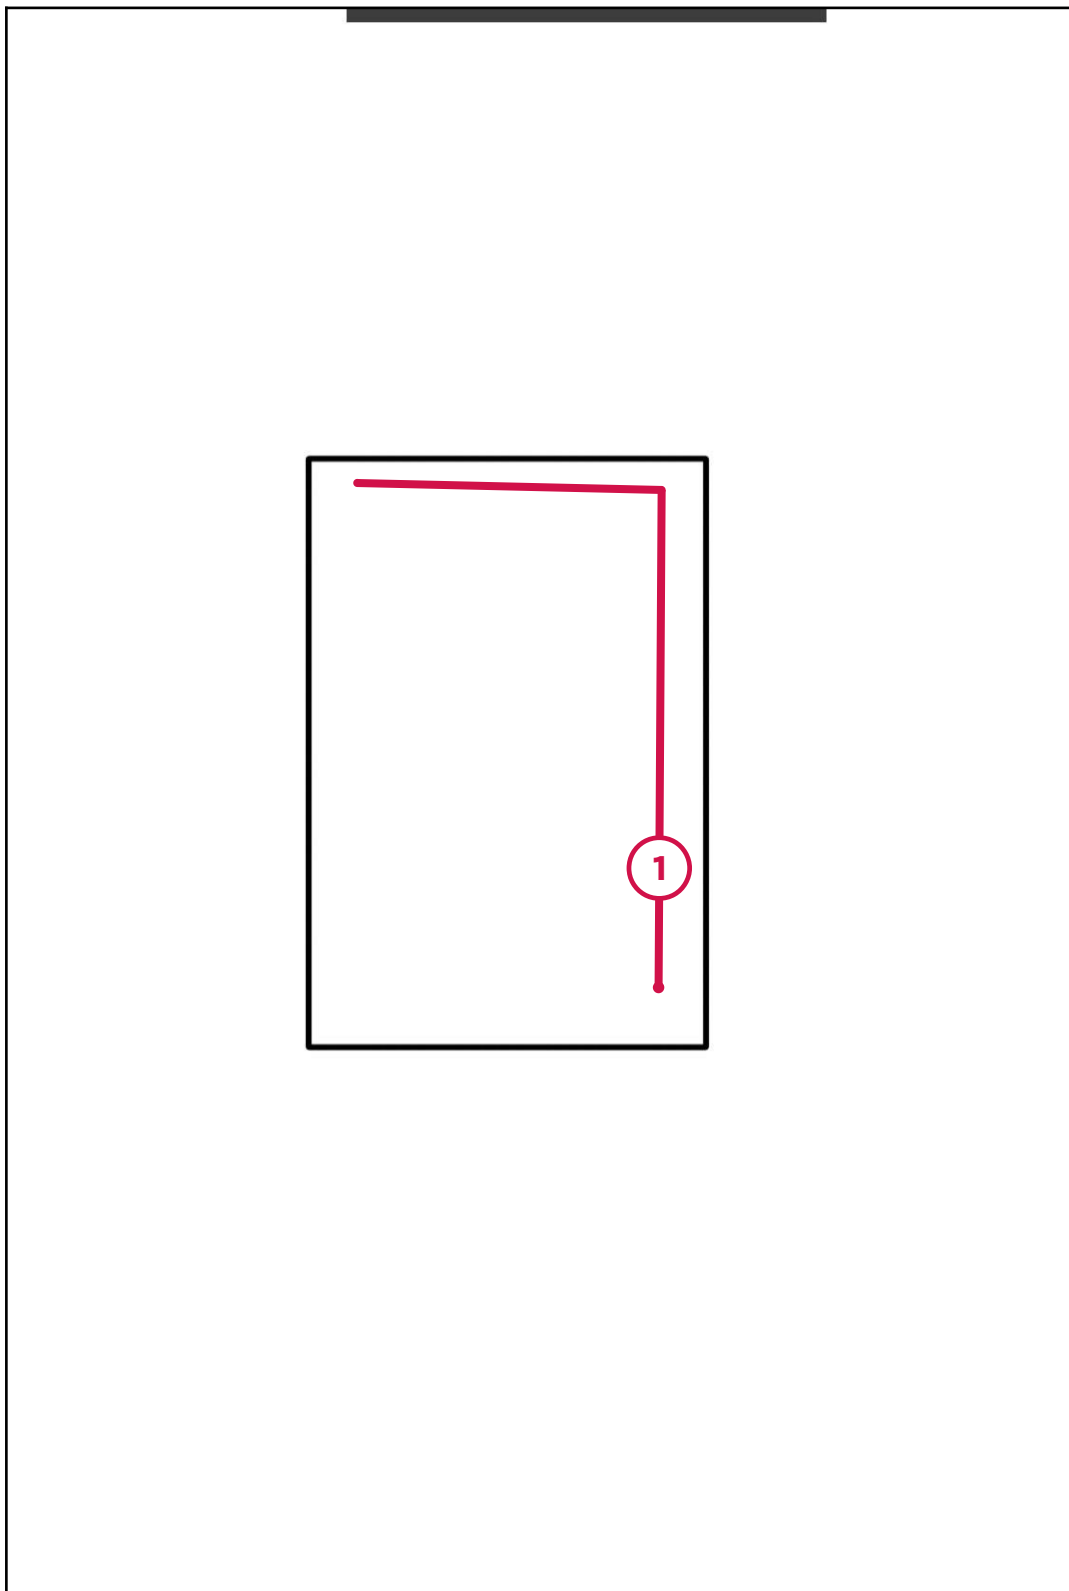
## Plan 1.3: Berging a2

1. buisisolatie verwarmingsbuizen

Asbestmateriaal

Dringend verwijderen

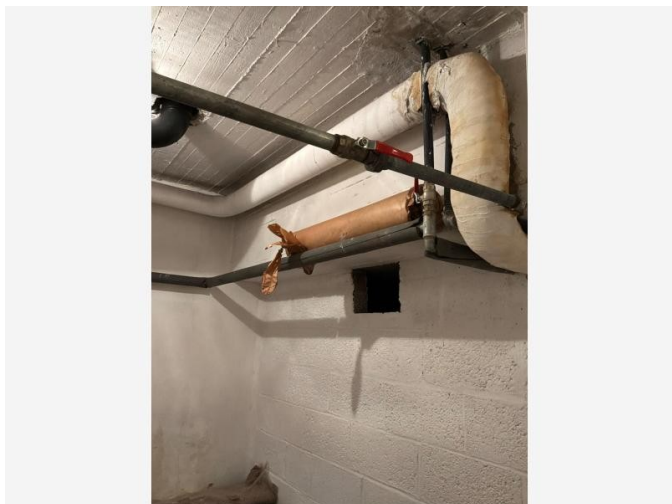
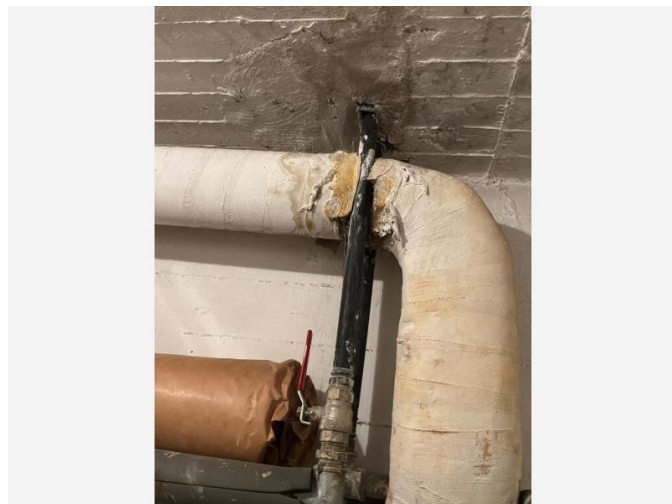
Eindbeoordeling materiaalrisico	Hoog materiaalrisico en/of hoge kans op vezelvrijgave
---------------------------------	---

Gebondenheid	Categorie 2: niet-hechtgebonden met matrix
Asbestsoort (vezeltype)	Crocidoliet aanwezig
Asbestconcentratie	Hoog ( $\geq 50\%$ )
Afschermingsgraad van het gehele materiaal	Geheel of deels vrij aan de binnenlucht, maar geen contact met binnenluchtstromen
Toestand van het materiaal	Matig beschadigd, matig verweerd

<b>Beschrijving</b>	buisisolatie verwarmingsbuizen
<b>Omgeving</b>	Binnen
<b>Primaire drager</b>	HVAC infrastructuur en uitrusting
<b>Asbestmateriaal</b>	In-situ afwerkingslagen - Thermische isolatie
<b>Bindmiddel van asbestmateriaal</b>	Gips - kalk
<b>Gebondenheid op basis van bindmiddel</b>	Niet-hechtgebonden
<b>Hoeveelheid (lengte - omtrek - dikte - aantal)</b>	<ul style="list-style-type: none"><li>• 6,00 m - 30,00 cm - 1,00 cm - 1 stuk</li></ul>
<b>Totaal volume</b>	0,018 m <sup>3</sup>
<b>Eenvoudig bereikbaar</b>	Ja
<b>Bevestigingswijze</b>	<ul style="list-style-type: none"><li>• Verlijmd, ingegoten, versmeerd</li></ul>
<b>Identificatiemethode</b>	<p>De asbestdeskundige beoordeelt het materiaal als asbestverdacht en dus asbesthoudend, en dit zonder monstername.</p> <p>Motivatie: De materialen behoren niet toe aan de eigenaar voor wie de asbestdeskundige de asbestinventaris uitvoert.</p>
<b>Destructieve handeling voor identificatie</b>	Nee

<b>Opmerking</b>	<p>Geschatte hoeveelheid.</p> <p>MM : Rechten</p> <p>MM: Bochten</p>

**Dringend verwijderen**

- Zorg voor een veilig beheer. Vermijd het beschadigen van het asbestmateriaal. Controleer de toestand jaarlijks op wijzigingen.
- Verwijder dit asbestmateriaal zo snel mogelijk. Volg de toestand goed op.

- Hermetische zone (erkend asbestverwijderaar)  
Groot risico op contaminaties, enkel te verwijderen door gespecialiseerde firma's. Enkel te verwijderen door middel van hermetische zone.

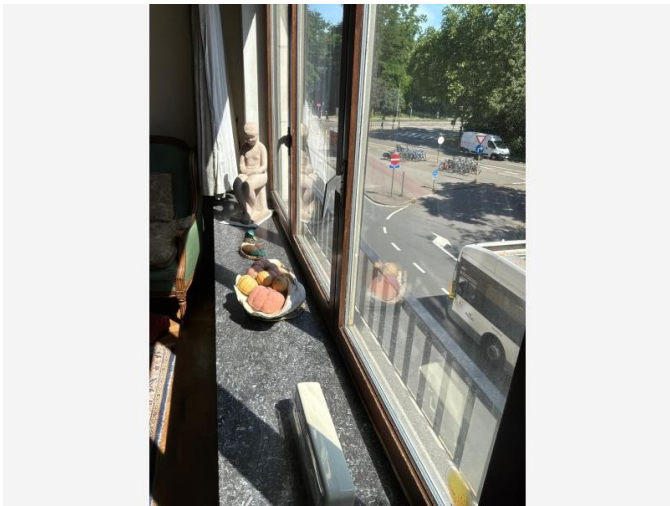
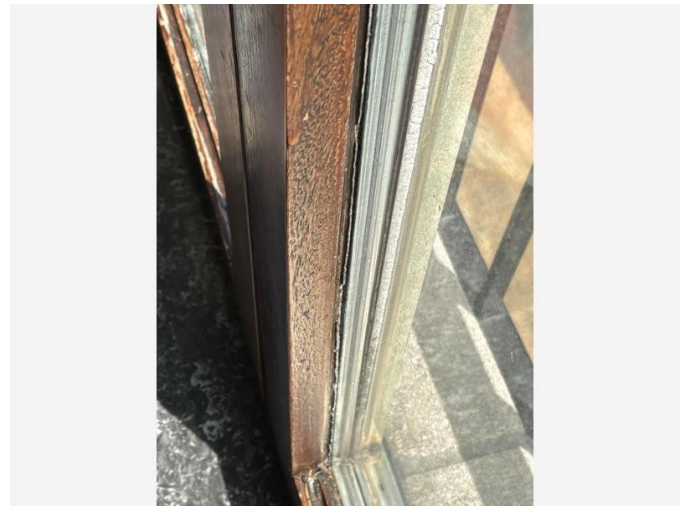
Eindbeoordeling materiaalrisico	Laag materiaalrisico en/of verlaagde kans op vezelvrijgave
---------------------------------	--

Gebondenheid	Categorie 1: hechtgebonden in oorsprong
Asbestsoort (vezeltype)	Amfibool aanwezig, uitgezonderd crocidoliet
Asbestconcentratie	Laag (< 50%)
Afschermingsgraad van het gehele materiaal	Geheel of deels vrij aan de binnenlucht, maar geen contact met binnenluchtstromen
Toestand van het materiaal	Licht beschadigd, licht verweerd. Intacte calciumsilicaatplaat of materiaal met categorie 3-gebondenheid

<b>Beschrijving</b>	mastiek alu ramen
<b>Omgeving</b>	Grenst aan binnen- en buitenlucht
<b>Primaire drager</b>	Wandopening verticaal (raam, deur, ...)
<b>Asbestmateriaal</b>	In-situ afwerkingslagen - Pasta, stopverf, voegsel, stopsel, vulsel, mastiek, katten, ...
<b>Bindmiddel van asbestmateriaal</b>	Kitten, mastiek, pasta
<b>Gebondenheid op basis van bindmiddel</b>	Hecht
<b>Hoeveelheid (gewicht - aantal)</b>	<ul style="list-style-type: none"><li>• 2,00 kg - 1 stuk</li></ul>
<b>Totaal gewicht</b>	2,00 kg
<b>Eenvoudig bereikbaar</b>	Ja
<b>Bevestigingswijze</b>	<ul style="list-style-type: none"><li>• Verlijmd, ingegoten, versmeerd</li></ul>
<b>Identificatiemethode</b>	<p>De asbestdeskundige beoordeelt het materiaal als asbestverdacht en dus asbesthoudend, en dit zonder monstername.</p> <p>Motivatie: De monstername brengt andere schade aan dan schade die inherent is aan de monstername.</p>
<b>Destructieve handeling voor identificatie</b>	Nee

<b>Opmerking</b>	Geschatte hoeveelheid. Amfibool vezels zichtbaar met blote oog, geen crocidoliet aanwezig.

Zorgvuldig beheren

- Zorg voor een veilig beheer. Vermijd het beschadigen van het asbestmateriaal. Controleer de toestand jaarlijks op wijzigingen.
- Voer bijkomende staalname(s) uit.

- Eenvoudige handelingen: mag via doe-het-zelf of door werknemer(s) met opleidingsattest eenvoudige handelingen  
Bij het uitvoeren van eenvoudige handelingen, zoals toegestaan via doe-het-zelfmethoden of door werknemers met een opleidingsattest, is het gebruik van de juiste persoonlijke beschermingsmiddelen (PBM's) verplicht om blootstelling aan asbestvezels te voorkomen. Wij adviseren echter om asbest te laten verwijderen door een werknemer met opleidingscertificaat. Maar het is ook toegestaan via de doe-het-zelfmethode, mits de juiste voorzorgsmaatregelen en PBM's in acht worden genomen. De te gebruiken PBMs zijn:
  - FFP3-mondmasker of halfgelaatsmasker met P3 filter
  - wegwerpoverall (Tyvek CATIII, type 5en 6)

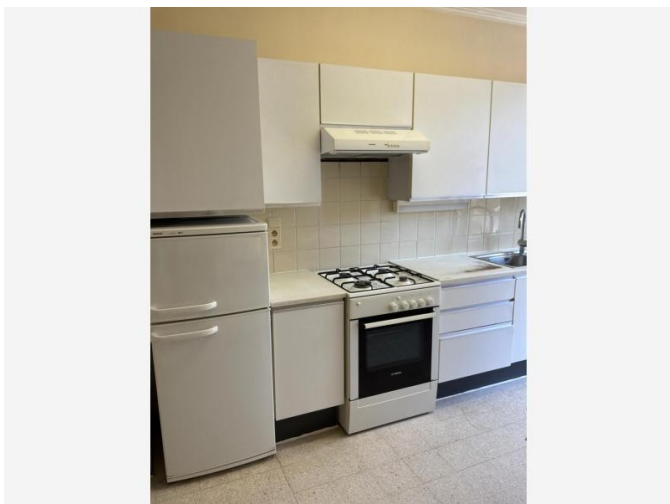
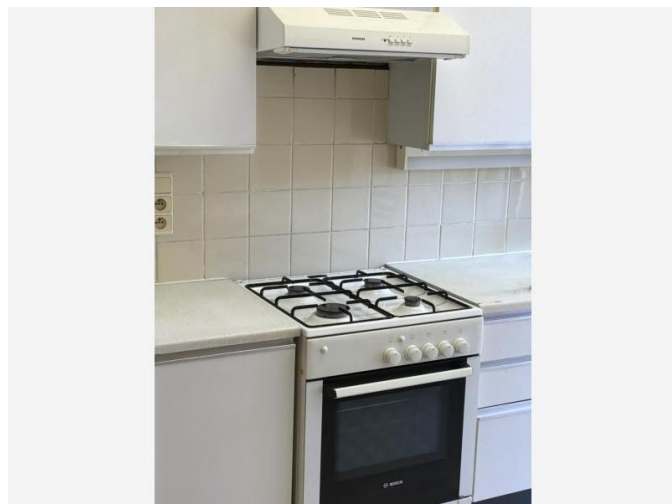
Mogelijk bevinden zich achter deze tegels verdachte lijmen. Bij werken aan de tegels is een aanvullend onderzoek aangewezen om de aard van de lijmen te bepalen.

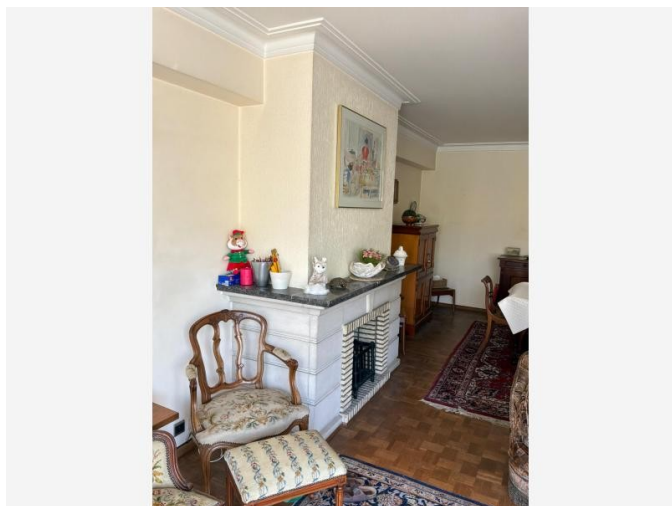
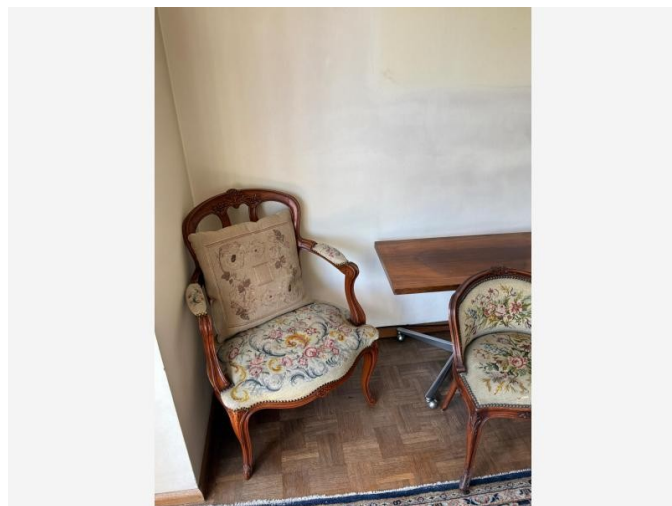
## Fiche 4: pleisterwerk wanden

Geen asbest

#	Type	Referentie	Resultaat
4.1	Mengmonster	mm01	Geen asbest

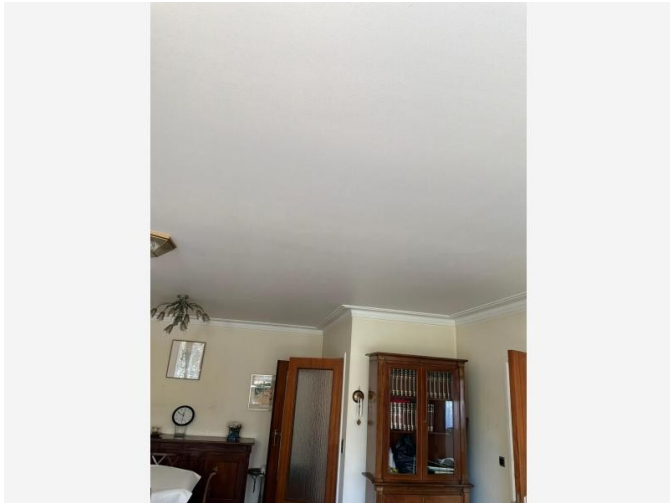
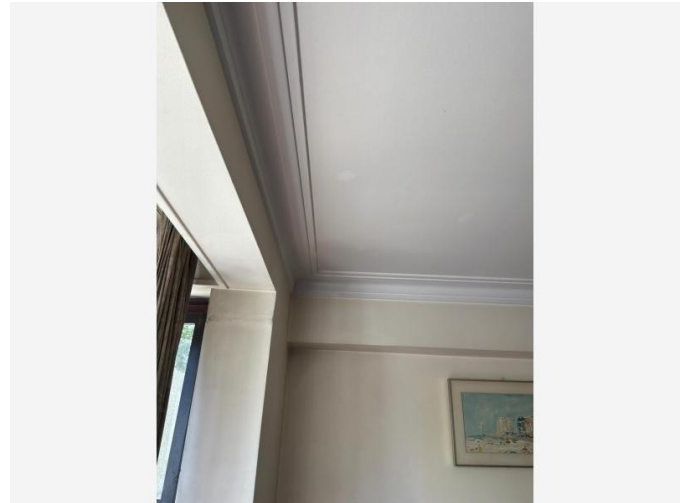
Geen asbest

#	Type	Referentie	Resultaat
5.1	Mengmonster	mm02	Geen asbest

<b>Beschrijving</b>	pleisterwerk plafond
<b>Omgeving</b>	Binnen
<b>Primaire drager</b>	Plafond
<b>Bindmiddel van materiaal</b>	Gips - kalk
<b>Gebondenheid op basis van bindmiddel</b>	Niet-hechtgebonden
<b>Hoeveelheid (oppervlakte - dikte - aantal)</b>	• 120,00 m <sup>2</sup> - 1,00 cm - 1 stuk
<b>Totaal volume</b>	1,20 m <sup>3</sup>
<b>Identificatiemethode</b>	Een monstername door de asbestdeskundige met laboanalyse door een asbestlabo.
<b>Destructieve handeling voor identificatie</b>	Nee
<b>Opmerking</b>	Geschatte hoeveelheid. Monsters genomen conform IP2. Ruimtes niet aanwezig: trap, stook
