Asbestinventarisatetest

Capucienenlaan 38/5, 9300 Aalst

Attestnummer : 20250407-000153.000

Uitgegeven op : 07.04.2025

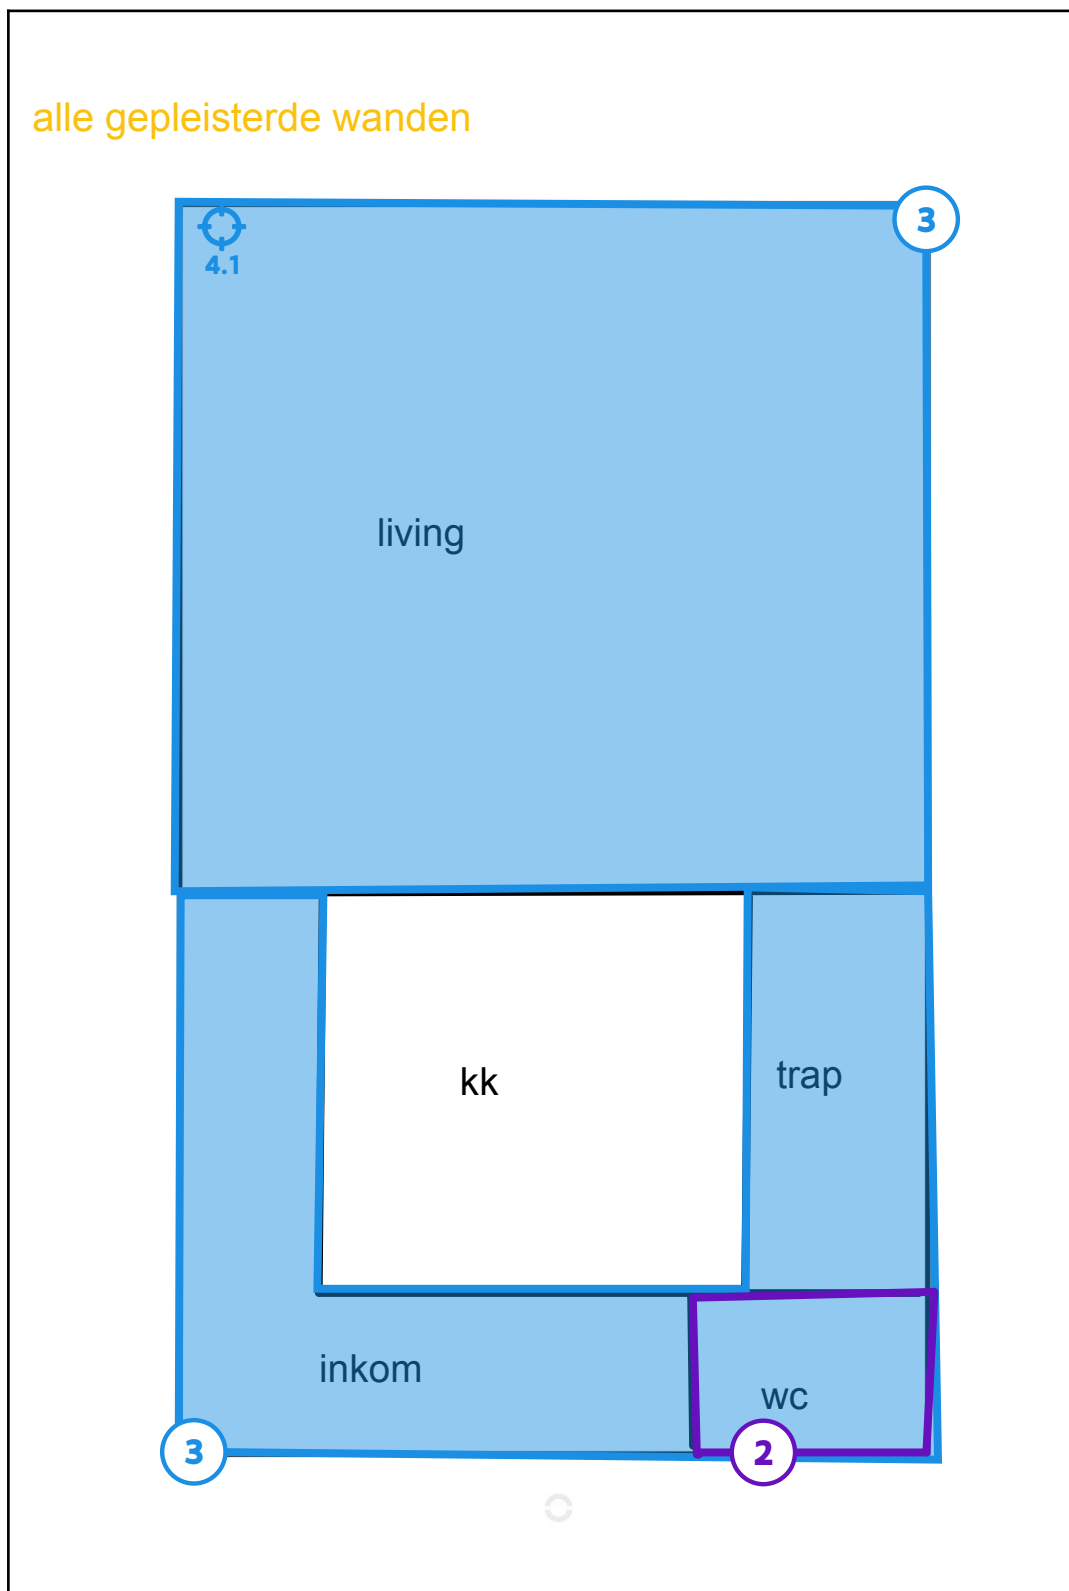
Plan 1.1: Appartement gvl

2. faiancelijm achter tegels	Advies	-
3. pleisterwerk plafond	Geen asbest	-
4. pleisterwerk wanden	Geen asbest	-
4.1 Code: mm01	Mengmonster	-

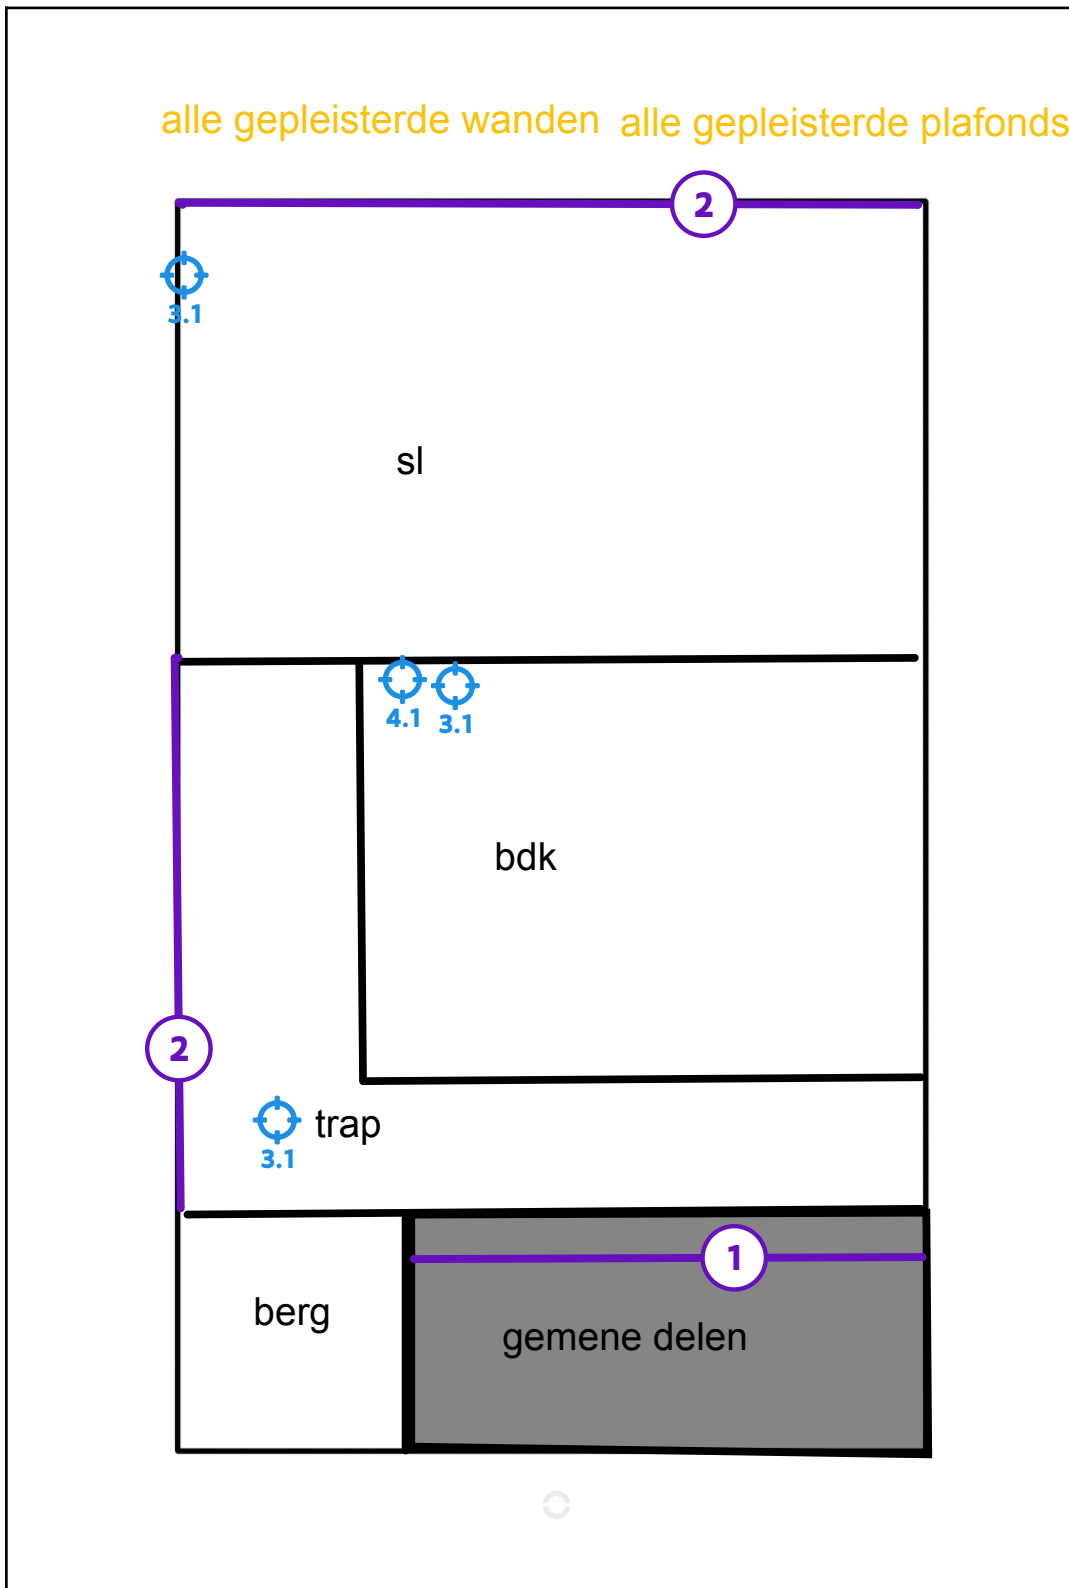
Plan 1.2: Appartement -1

1. Buisisolatie toebehorende tot de gemene delen	Advies	-
2. faiancelijm achter tegels	Advies	-
3. pleisterwerk plafond	Geen asbest	-
3.1 Code: mm02	Mengmonster	-
4. pleisterwerk wanden	Geen asbest	-
4.1 Code: mm01	Mengmonster	-

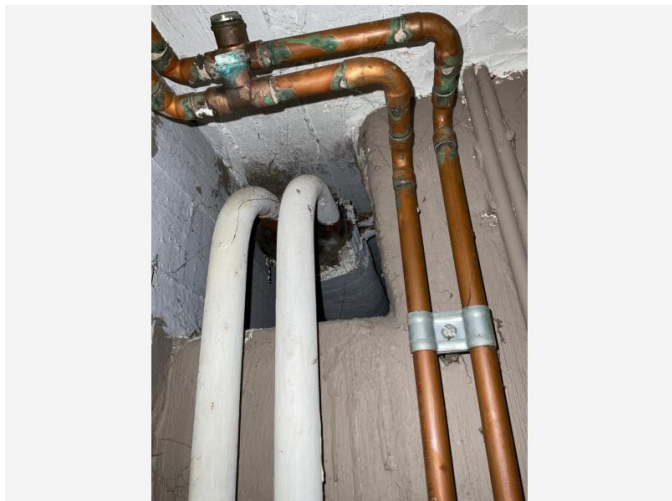
Fiche 1: Buisisolatie toebehorende tot de gemene delen

Deze Buisisolatie behoort toe tot de gemene delen. Echter kan er een contaminatie zijn naar het appartement toe vanwege het gat tussen de berging en de kelder

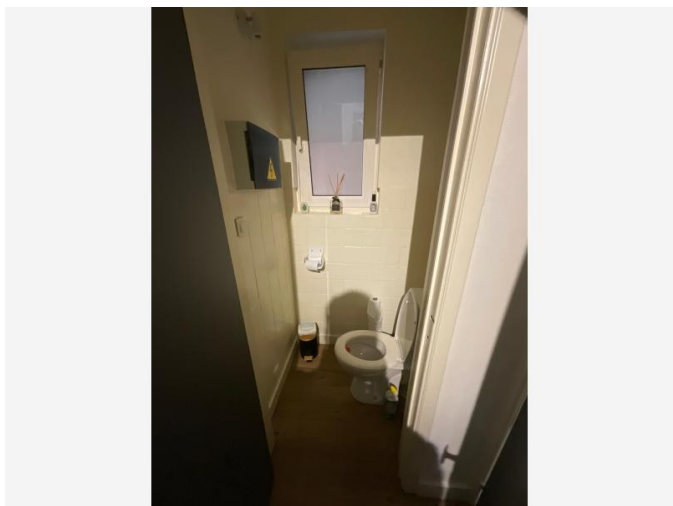
Achter de tegels bevindt zich faiancelijm. Deze moet volgens het IP verplicht bemonsterd worden. Tijdens de inspectie heeft de inspecteur geen faiancelijm aangetroffen, maar heeft hij wel een sterk vermoeden dat zich deze achter de tegels bevindt. Let op bij werken aan deze plaatsen. Faiancelijm kon vroeger asbesthoudend zijn. Een bijkomend onderzoek is aangeraden indien er werken gepland zijn.

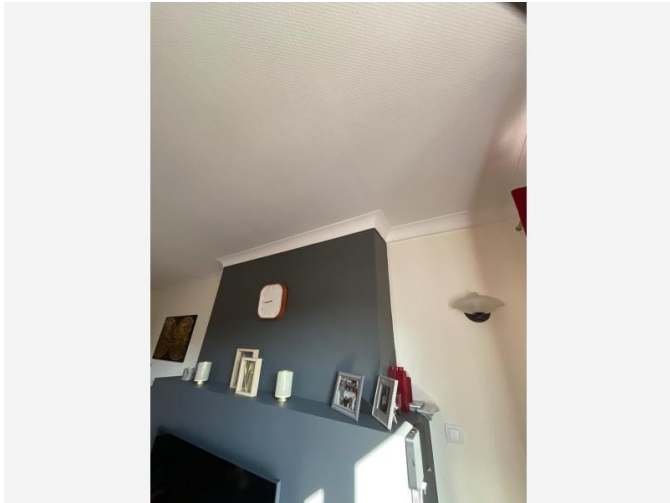
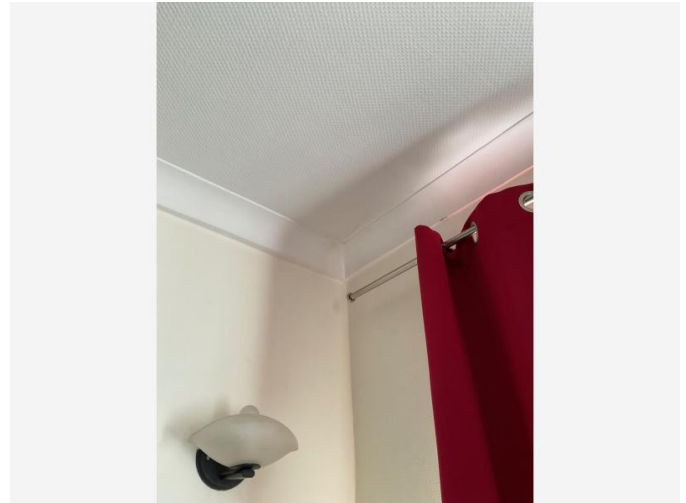
Fiche 3: pleisterwerk plafond

Geen asbest

#	Type	Referentie	Resultaat
3.1	Mengmonster	mm02	Geen asbest

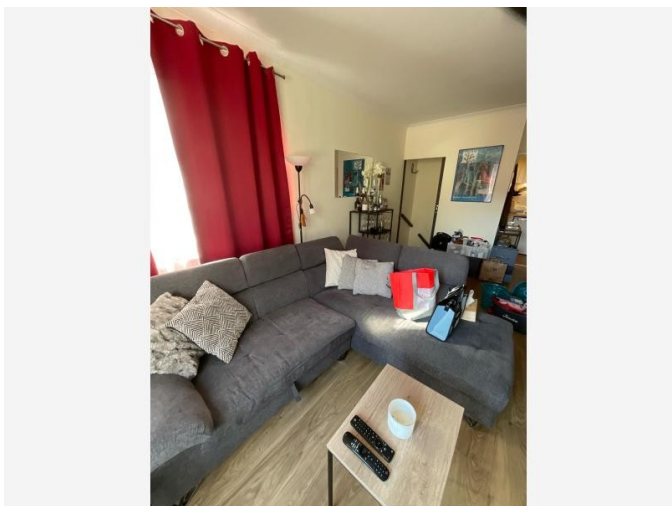
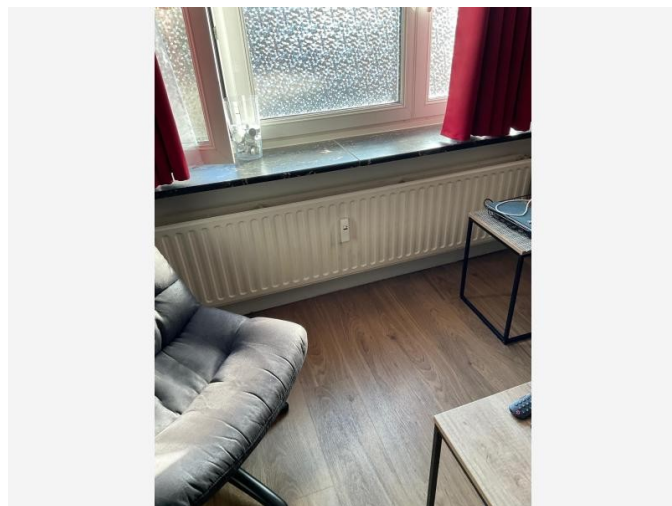
Fiche 4: pleisterwerk wanden

Geen asbest

#	Type	Referentie	Resultaat
4.1	Mengmonster	mm01	Geen asbest
