# Asbestinventarisat attest

Kleine Hoezekouter 13, 9300 Aalst

Attestnummer : 20260720-000247.000

## Zone 1: Hoofdgebouw

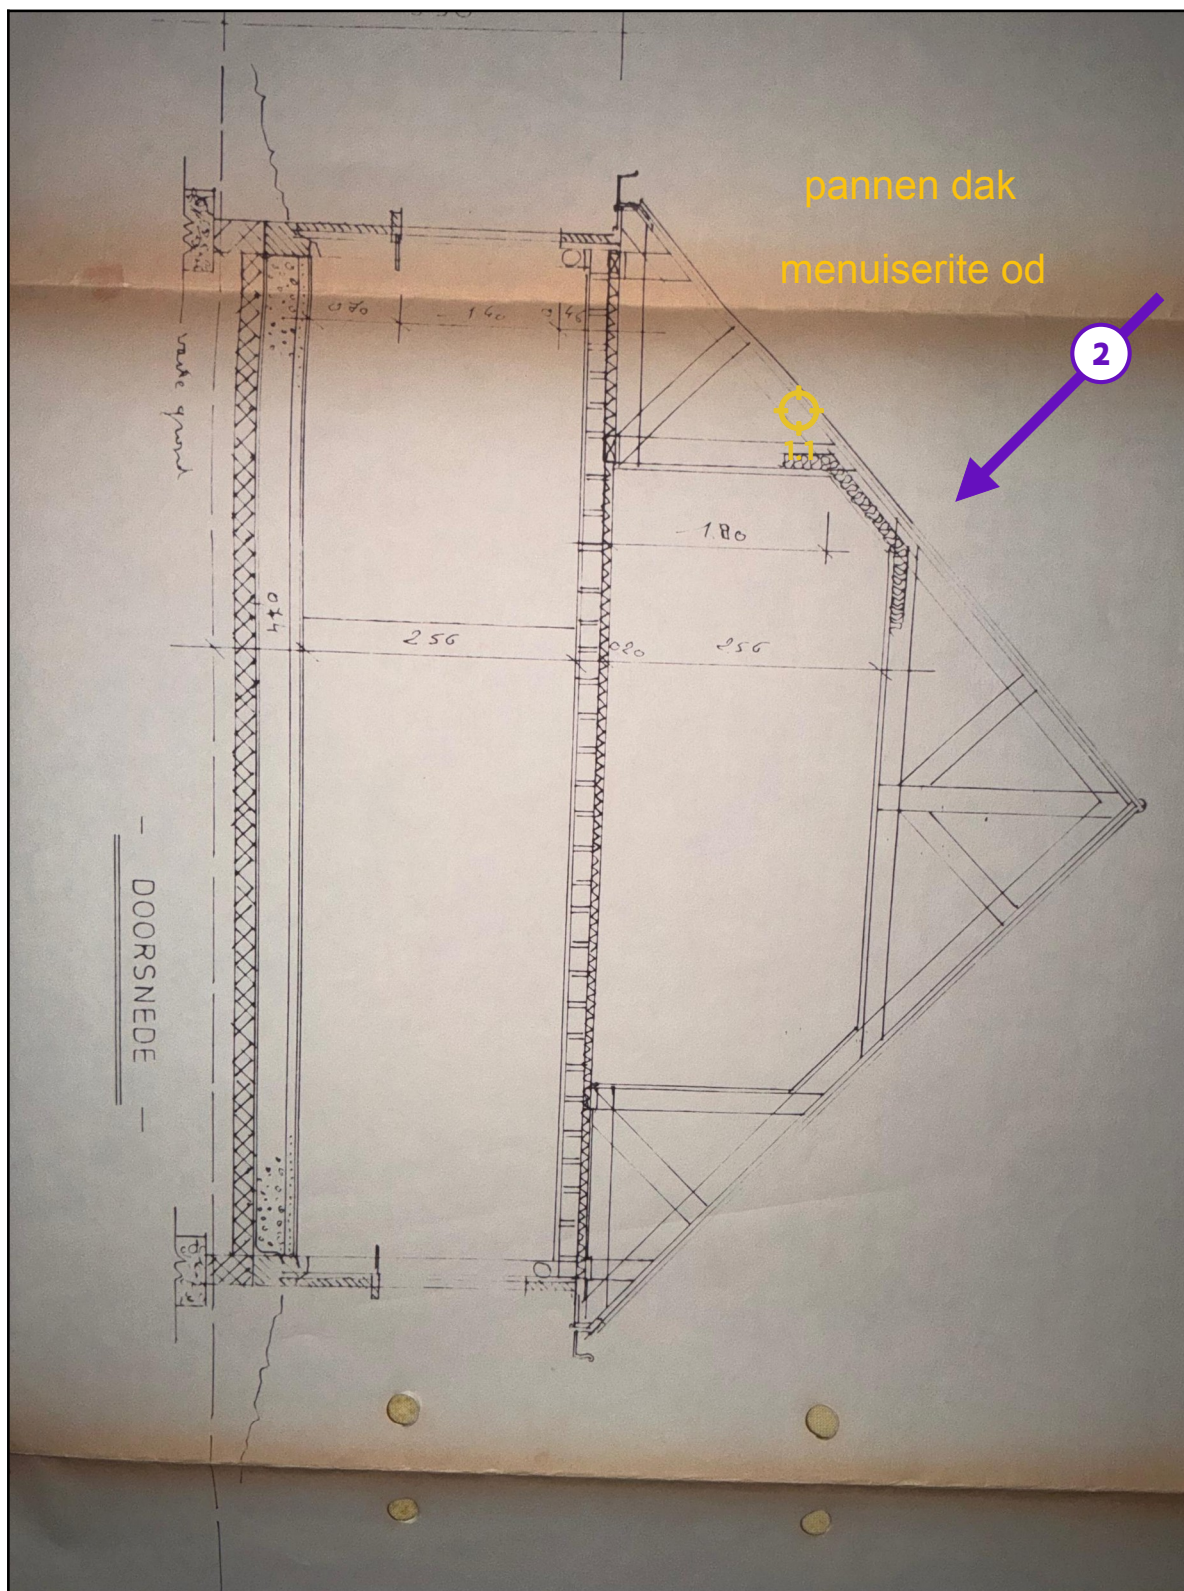
## Plan 1.3: Snede

| 1. menuiserite onderdak | Asbestmateriaal | Zorgvuldig beheren |
| 2. Binnenkant schouw | Beperking | - |

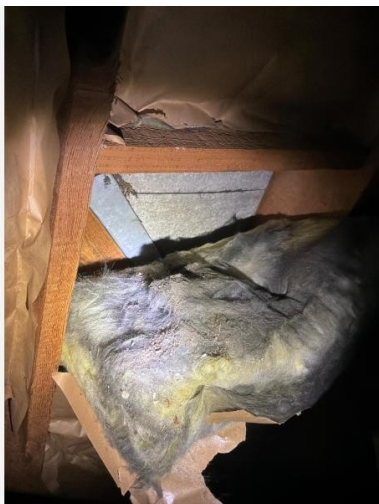
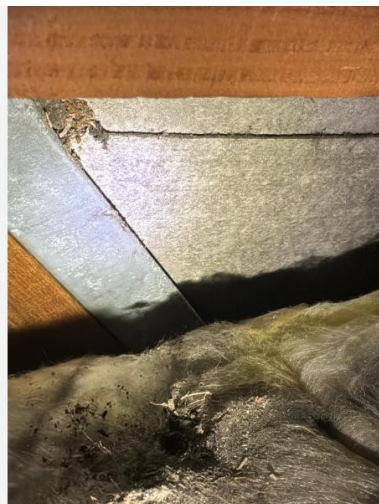
Het asbestmateriaal valt onder de mijlpaal van 2040.

| Eindbeoordeling materiaalrisico | Zeer laag materiaalrisico en/of zeer lage kans op vezelvrijgave |

| Gebondenheid | Categorie 1: hechtgebonden in oorsprong |
| Asbestsoort (vezeltype) | Alleen chrysotiel aanwezig |
| Asbestconcentratie | Laag (< 50%) |
| Toestand van het materiaal | Licht beschadigd, licht verweerd. Intacte calciumsilicaatplaat of materiaal met categorie 3-gebondenheid |

| # | Type | Referentie | Resultaat |
|---|---|---|---|
| 1.1 | Puntmonster | Mm2 | Chrysotiel |

| Beschrijving | menuiserite onderdak |
| Asbestmateriaal | Plaat, paneel, tablet - Type Menuiserite |
| Hoeveelheid (oppervlakte - dikte - aantal) | <ul style="list-style-type: none"><li>• 90,01 m<sup>2</sup> - 0,30 cm - 1 stuk</li></ul> |

Zorgvuldig beheren

- Zorg voor een veilig beheer. Vermijd het beschadigen van het asbestmateriaal. Controleer de toestand jaarlijks op wijzigingen.
- Zorg voor een veilig beheer en verwijder dit asbestmateriaal wanneer het bij werken eenvoudig bereikbaar wordt. Controleer de toestand jaarlijks op wijzigingen.
- Voer bijkomende staalname(s) uit.

- Eenvoudige handelingen: mag via doe-het-zelf of door werknemer(s) met opleidingsattest eenvoudige handelingen  
Bij het uitvoeren van eenvoudige handelingen, zoals toegestaan via doe-het-zelfmethoden of door werknemers met een opleidingsattest, is het gebruik van de juiste persoonlijke beschermingsmiddelen (PBM's) verplicht om blootstelling aan asbestvezels te voorkomen. Wij adviseren echter om asbest te laten verwijderen door een werknemer met opleidingscertificaat. Maar het is ook toegestaan via de doe-het-zelfmethode, mits de juiste voorzorgsmaatregelen en PBM's in acht worden genomen. De te gebruiken PBMs zijn:

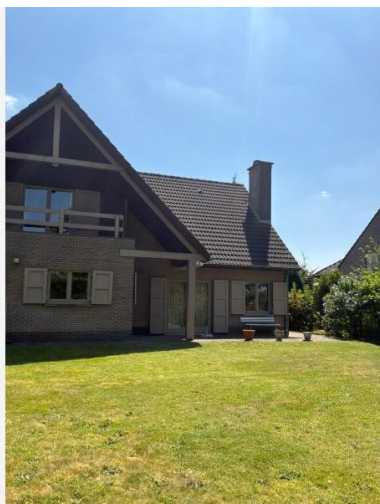
**Reden:** Het te onderzoeken materiaal situeert zich hoger dan 3,50 m te rekenen vanaf een veilige ondergrond

**Uitleg van de asbestdeskundige:** De binnenkant van de schouw is niet inspecteerbaar, aan de buitenkant van de schouw werd zichtbaar geen asbest aangetroffen. Bij werken in of aan de schouw extra aandacht besteden, hier kan zich mogelijks nog asbest schuilhouden. De inspecteur kon dit tijdens zijn bezoek niet vaststellen, daar deze handelingen onder een destructieve handeling zou vallen.

| (Asbest)materiaal | Rookgaskanaal |
| Karakterisatie | Asbest (verdacht) |

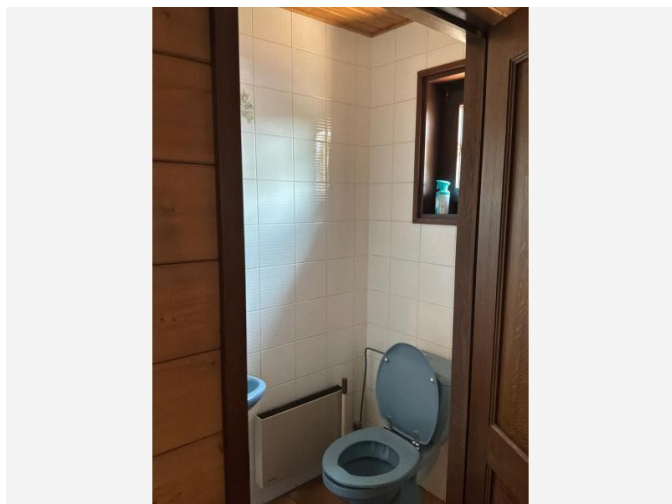
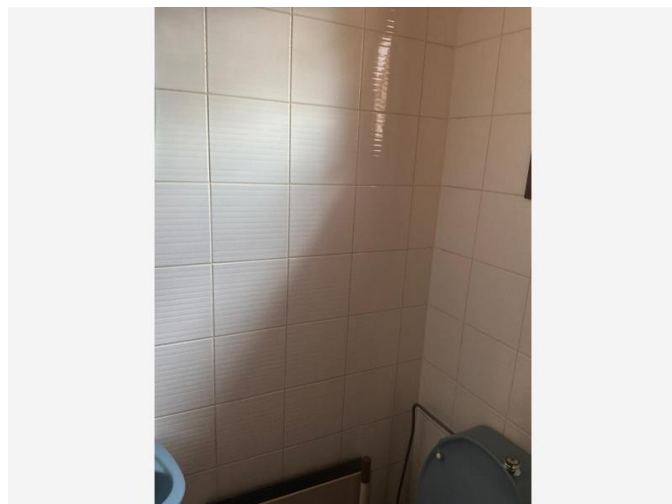
Mogelijk bevinden zich achter deze tegels verdachte lijmen. Bij werken aan de tegels is een aanvullend onderzoek aangewezen om de aard van de lijmen te bepalen.

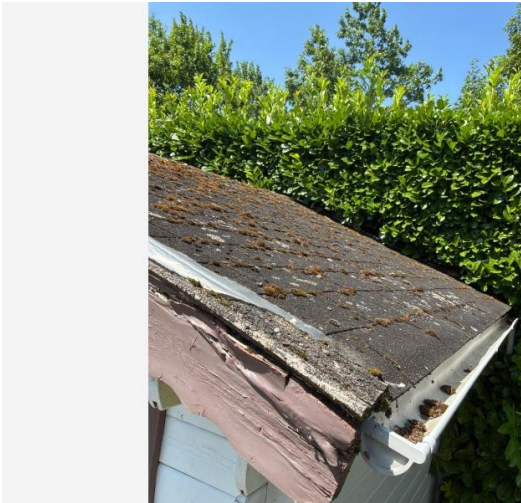
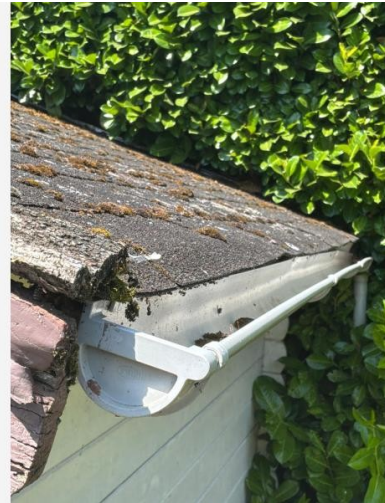
## Fiche 4: roofing dak

Geen asbest

| # | Type | Referentie | Resultaat |
|---|---|---|---|
| 4.1 | Puntmonster | Mm1 | Geen asbest |

| Opmerking | GESchatte heoveelheid. Er kan enkel een uitspraak gedaan worden over de bovenste laag. Mogelijks bevinden er zich nog enkele lagen onder de toplaag. |

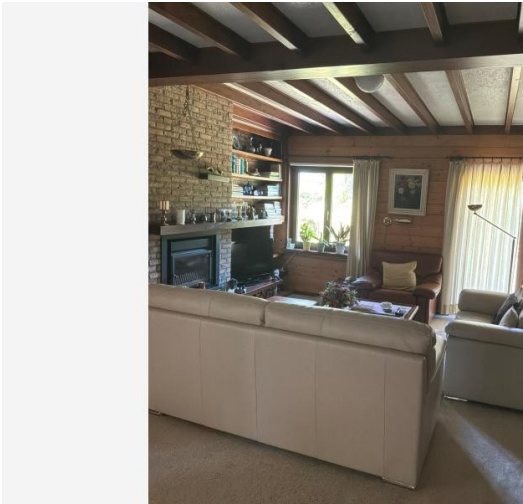
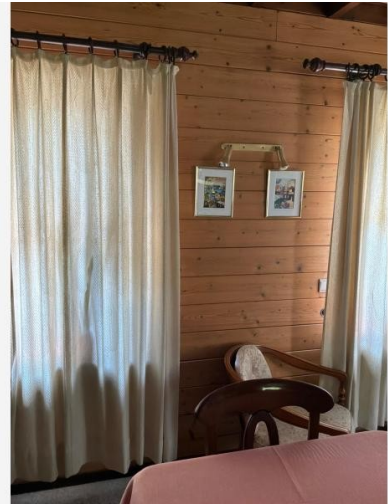
## Fiche 6: Plafond en wand type: Plaatmateriaal

| Beschrijving | Notitie | Terug te vinden op plannen |
|---|---|---|
| Fiche 6: Plafond en wand type: Plaatmateriaal | Dit type plafond en wand is niet asbest verdacht. Er kan echter geen uitspraak gedaan worden over de achterligende delen. Hier kunnen zich mogelijk nog verdacht materialen bevinden. | Plan 1.1: Gvl |

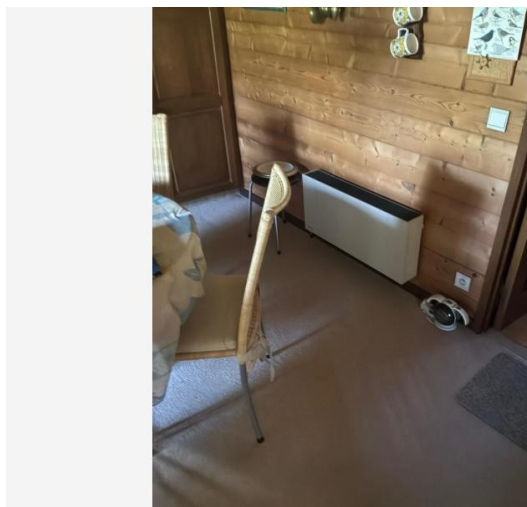
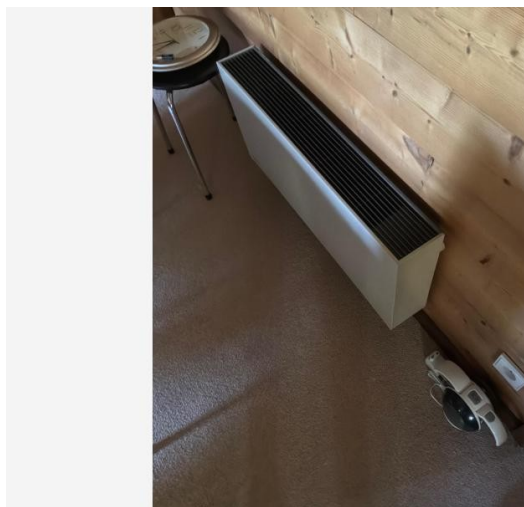
### Fiche 10: Ketel: Geen cv

| Beschrijving | Notitie | Terug te vinden op plannen |
|---|---|---|
| Fiche 10: Ketel: Geen cv | Aan de ketel zijn geen asbest verdachte pakkingen waar te nemen. Indien de ketel een bouwjaar van voor 2001 heeft kunnen er zich mogelijks binnen in de ketel nog asbest verdachte pakkingen bevinden. | - |
