# Asbestinventarisatetest

Exterkenstraat 52, 9310 Aalst

Attestnummer : **20260423-000417.000**

Uitgegeven op : **23.04.2026**

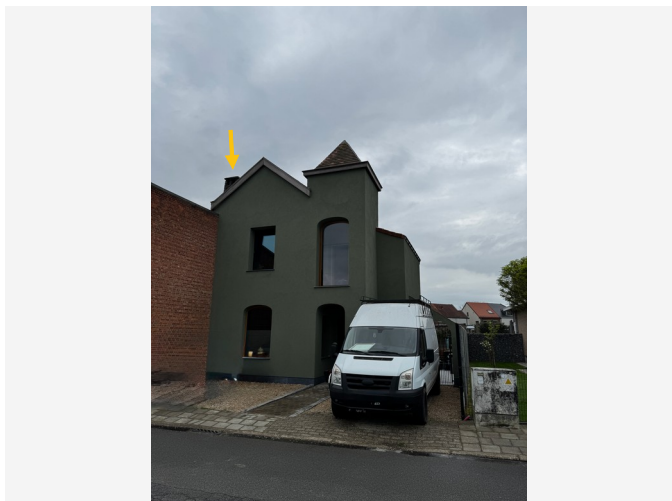
# Fiche 1: Schouwmantels (binnenzijde / bovenzijde / randopsluiting) hoofdgebouw

**Reden:** Het te onderzoeken materiaal situeert zich hoger dan 3,50 m te rekenen vanaf een veilige ondergrond

**Uitleg van de asbestdeskundige:** Wij kunnen binnen de huidige opdracht en conform het MB met het inspectieprotocol geen controle uitvoeren van de boven / binnenzijde van de schouwmantel plus de omliggende dichtingsmaterialen zoals mastieken, bitumen, afdichtingen en controleren of er asbestverdachte toepassingen aanwezig zijn en/of dit inspecteren en identificeren. Er is namelijk geen mogelijkheid om de waarneming uit te voeren vanop een veilige ondergrond met een maximale hoogte van 3.5 meter zoals opgenomen in de wetgeving. Dit blijft eventueel nog te verifiëren bij latere handelingen aan of renovaties van deze toepassing.

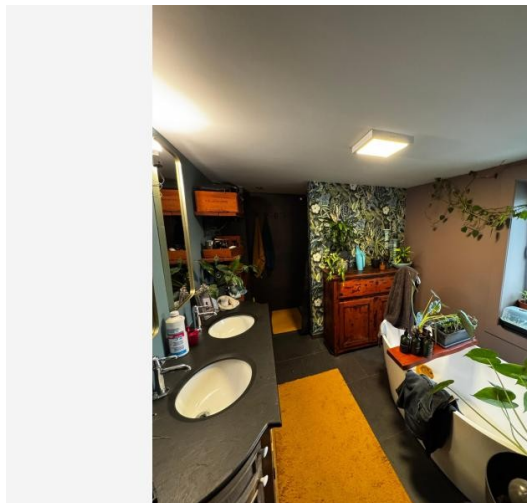
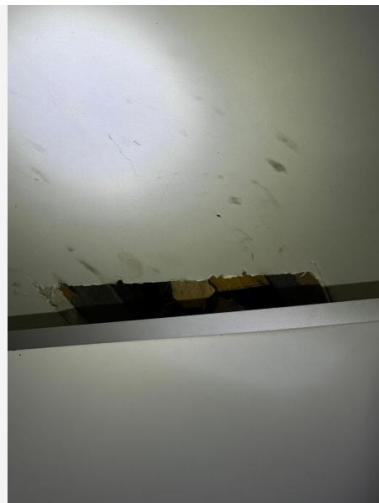
## Fiche 2: Plafondafwerking hoofdgebouw (niet-asbestverdachte voorzetpanelen)

De plafonds in de volledige woning zijn afgewerkt door middel van niet-asbestverdachte voorzetpanelen (pleisterplaten type Gyproc). Het is echter niet waarneembaar of er zich onder of tussen deze toepassing (zoals afsmeerlagen) nog andere toepassingen bevinden conform de richtlijnen voor een niet-destructief onderzoek.

| Basis voor advies | De asbestdeskundige beoordeelt het materiaal als niet-asbestverdacht. |

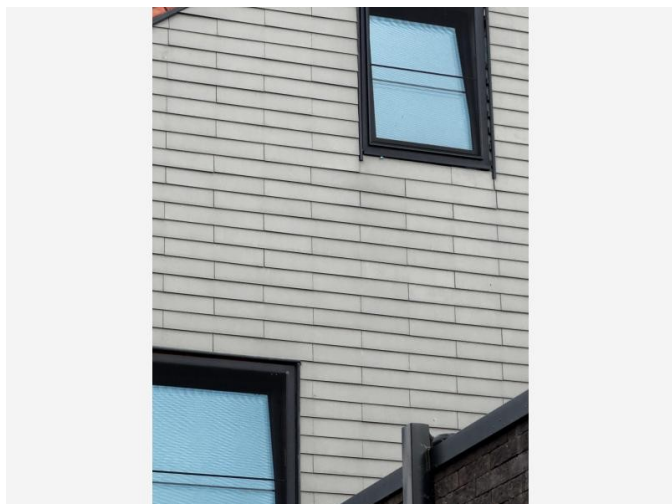
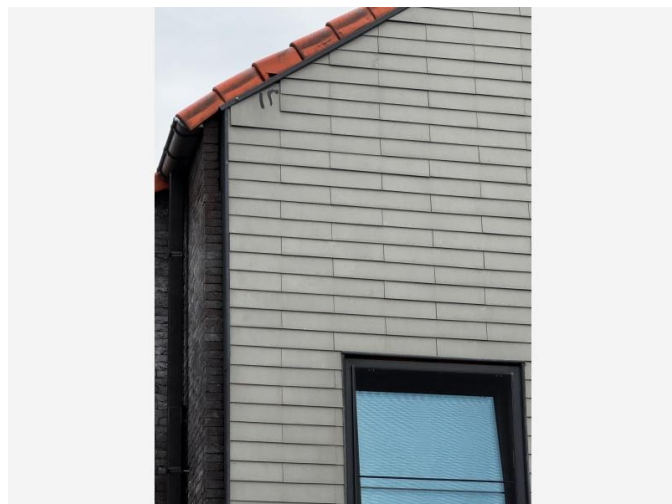
Geen asbest

| # | Type | Referentie | Resultaat |
|---|---|---|---|
| 3.1 | Puntmonster | Ahst02 | Geen asbest |

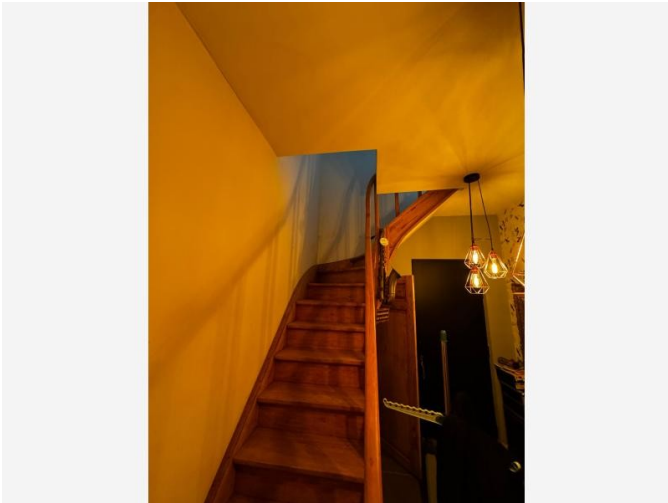
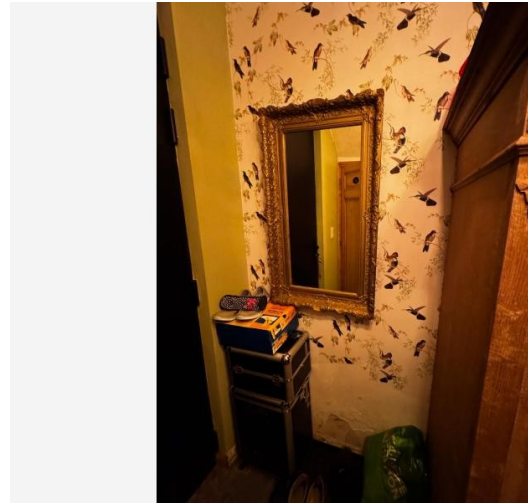
## Fiche 4: Muurpleister hoofdgebouw

Geen asbest

| # | Type | Referentie | Resultaat |
|---|---|---|---|
| 4.1 | Mengmonster | Ahst01 | Geen asbest |

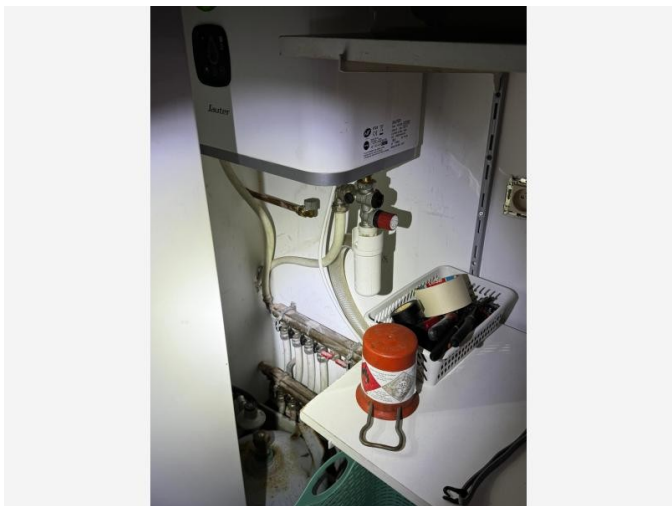
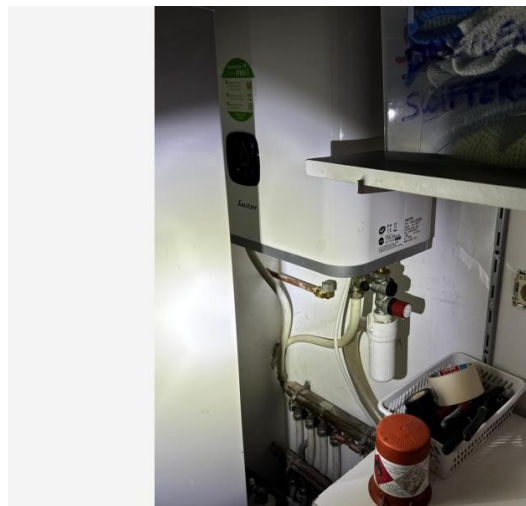
## Fiche 5: Leidingisolatie hoofdgebouw

| Beschrijving | Notitie | Terug te vinden op plannen |
|---|---|---|
| Fiche 5: Leidingisolatie hoofdgebouw | De leidingisolatie bestaat uit kunststof materialen namelijk Alupex. | - |

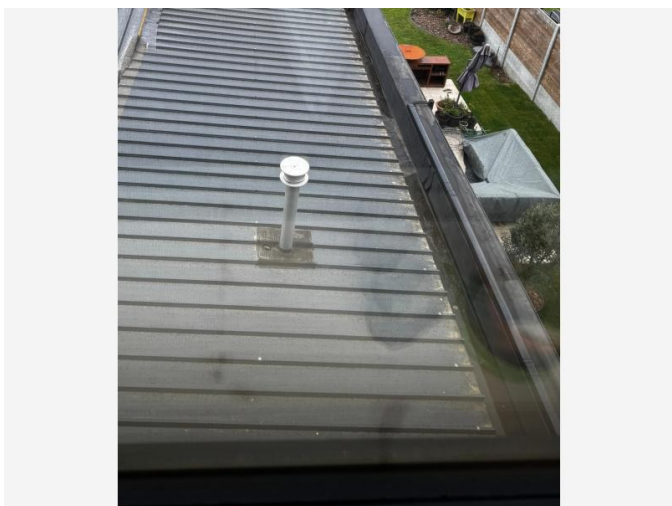
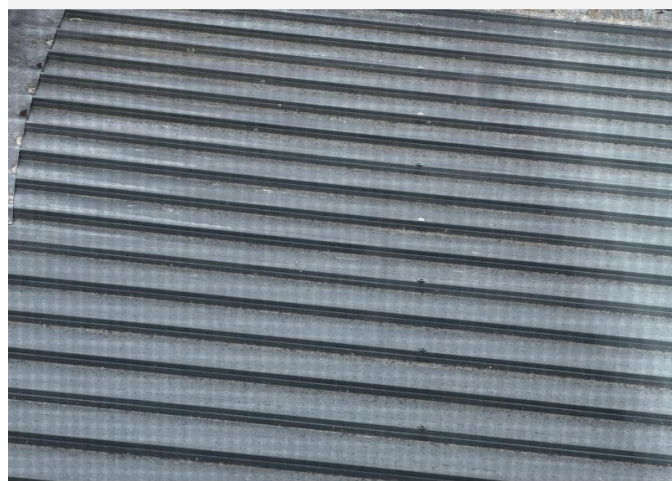
## Fiche 6: Dakbedekking hoofdgebouw (plat dak) - achterbouw

| Beschrijving | Notitie | Terug te vinden op plannen |
|---|---|---|
| Fiche 6: Dakbedekking hoofdgebouw (plat dak) - achterbouw | De dakbedekking van het hoofdgebouw (achterbouw) bestaat eveneens uit niet-asbesthoudende materialen namelijk metalen prefab panelen en elastomeren randopsluiting type EPDM. | - |

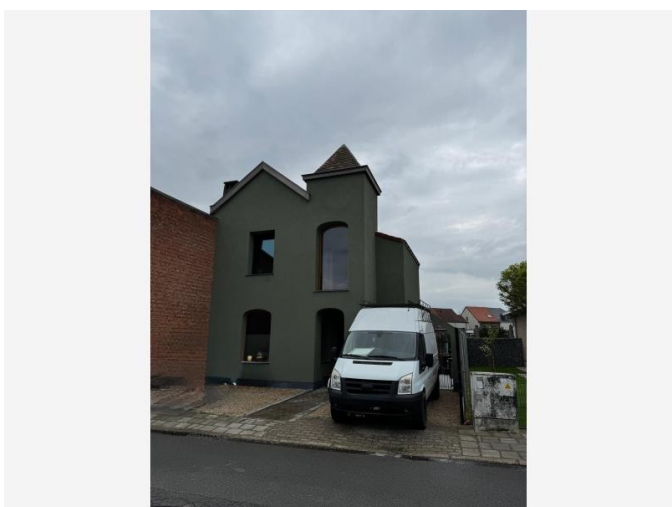
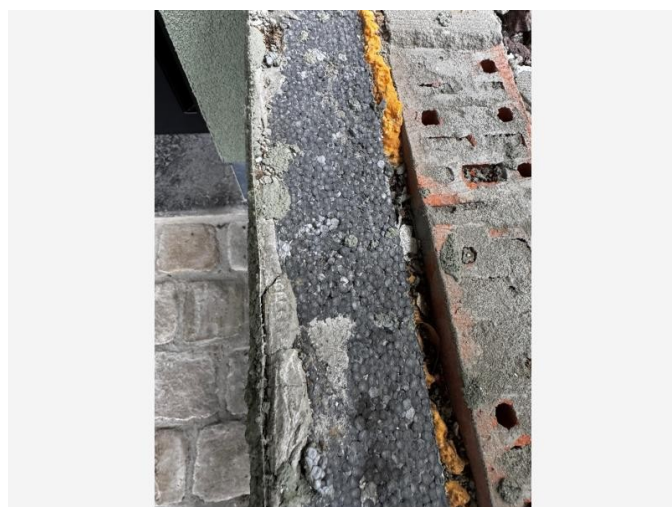
## Fiche 7: Gevelbekleding crepi hoofdgebouw

| Beschrijving | Notitie | Terug te vinden op plannen |
|---|---|---|
| Fiche 7: Gevelbekleding crepi hoofdgebouw | De gevelbekleding bestaande uit een crepilaag op inerte thermische isolatieplaten werd aangebracht tijdens de verbouwingswerken in de periode 2013-2026. Een bewijsfoto van de originele toestand werd in de databank ingevoerd. | - |

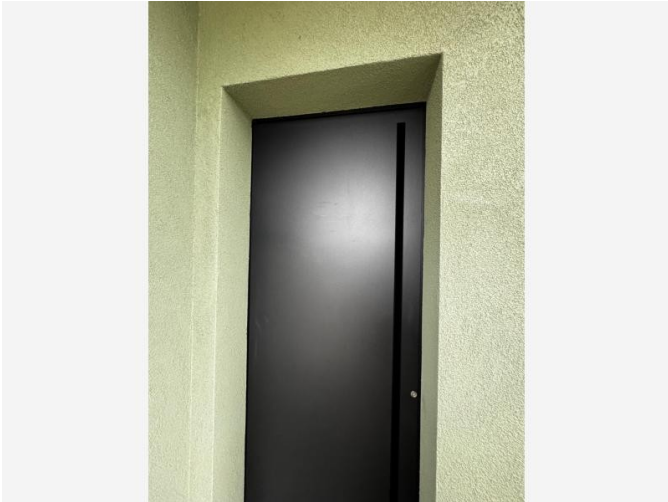
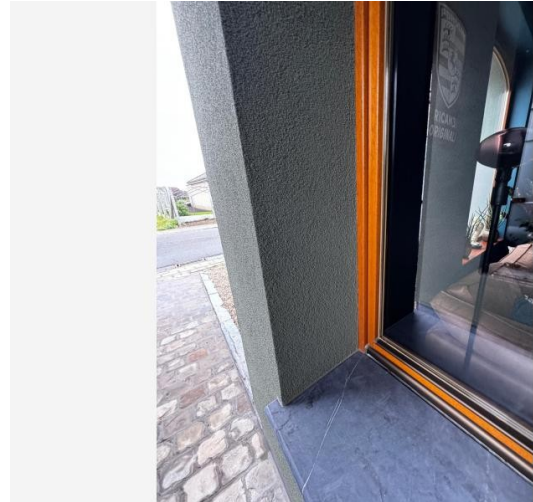
## Fiche 8: Dichtingen ramen / deuren hoofdgebouw

| Beschrijving | Notitie | Terug te vinden op plannen |
|---|---|---|
| Fiche 8: Dichtingen ramen / deuren hoofdgebouw | Alle ramen, deuren bevatten niet-asbesthoudende dichtingsmaterialen zoals hout, cellulose, silicone, rubber, ea. | - |

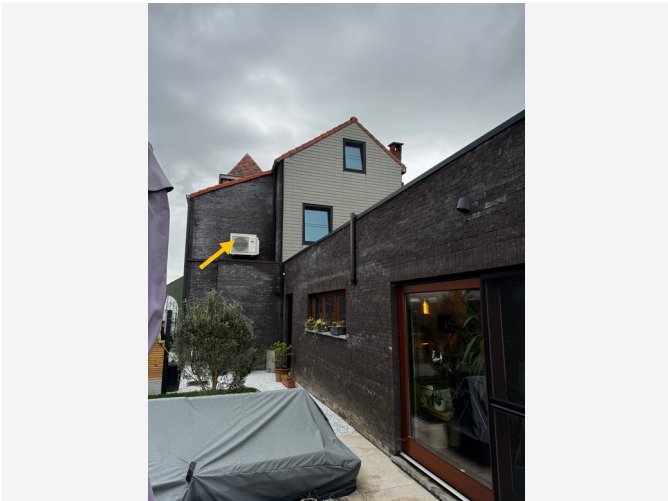
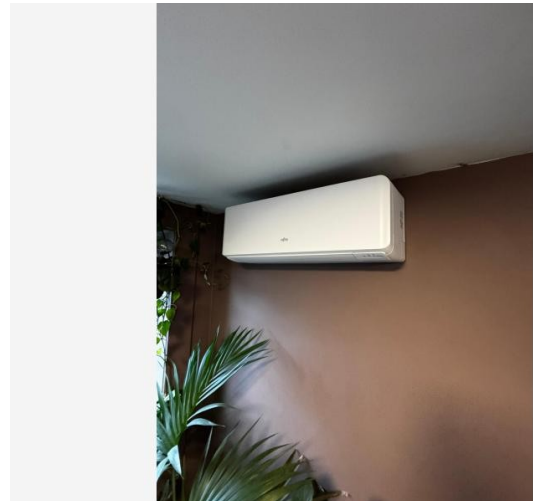
## Fiche 9: CV-installatie hoofdgebouw

| Beschrijving | Notitie | Terug te vinden op plannen |
|---|---|---|
| Fiche 9: CV-installatie hoofdgebouw | De CV-installatie betreft een warmtepomp in combinatie met een elektrische warmwater verwarming. Hieraan zijn geen asbesthoudende materialen of dichtingen vast te stellen. | - |

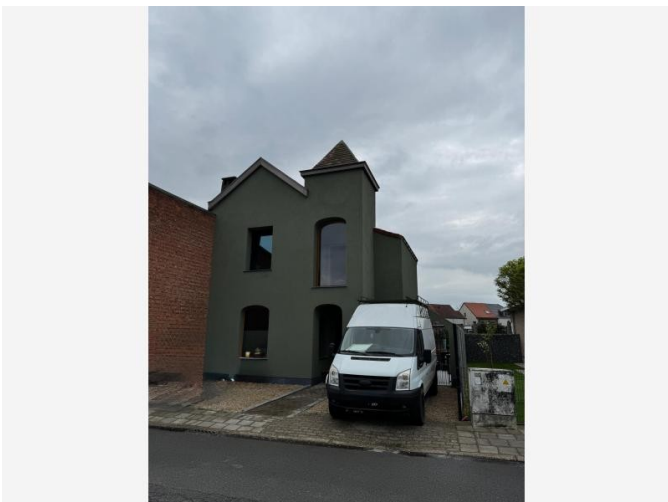
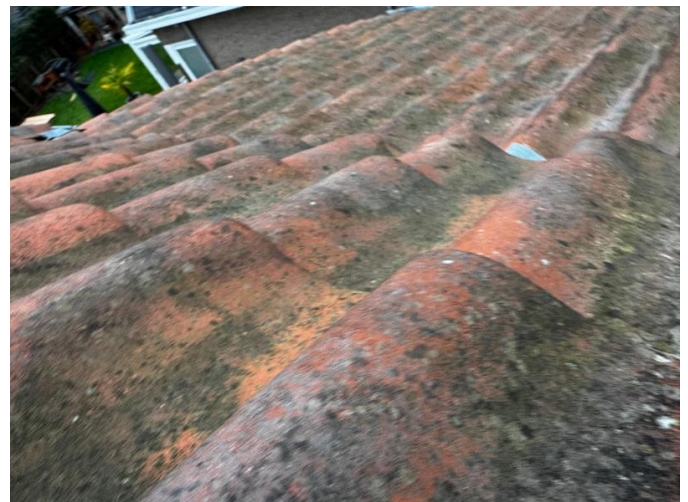
## Fiche 10: Dakbedekking hoofdgebouw (zadeldak + plat dak)

| Beschrijving | Notitie | Terug te vinden op plannen |
|---|---|---|
| Fiche 10: Dakbedekking hoofdgebouw (zadeldak + plat dak) | De dakbedekking van de zadeldaken bestaat uit niet asbesthoudende materialen namelijk dakpannen. | - |

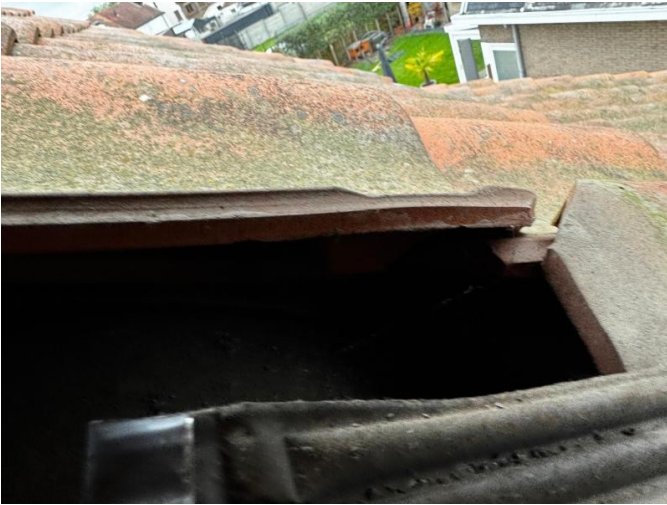
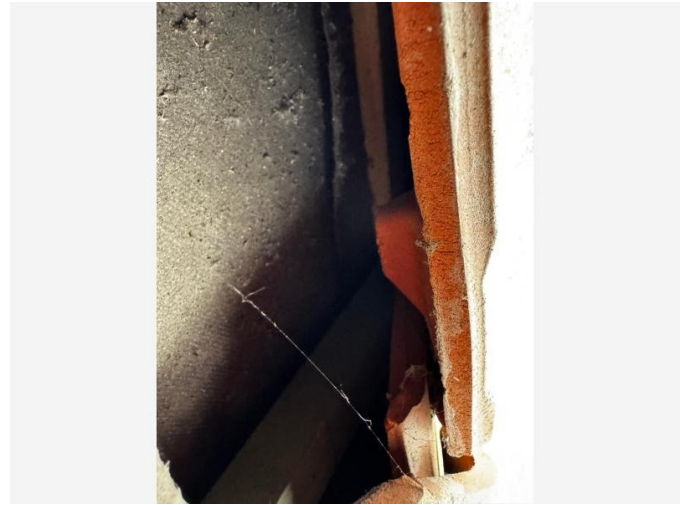
## Fiche 11: Onderdak hoofdgebouw (zadeldaken)

| Beschrijving | Notitie | Terug te vinden op plannen |
|---|---|---|
| Fiche 11: Onderdak hoofdgebouw (zadeldaken) | Het onderdak van het hoofdgebouw bestaat uit niet-asbesthoudende materialen nl. een kunststof dampscherm. | - |
