# Asbestinventarisat attest

Hondsbergstraat 43, 1785 Merchtem

Attestnummer : 20260720-000248.000

Uitgegeven op : 20.07.2026

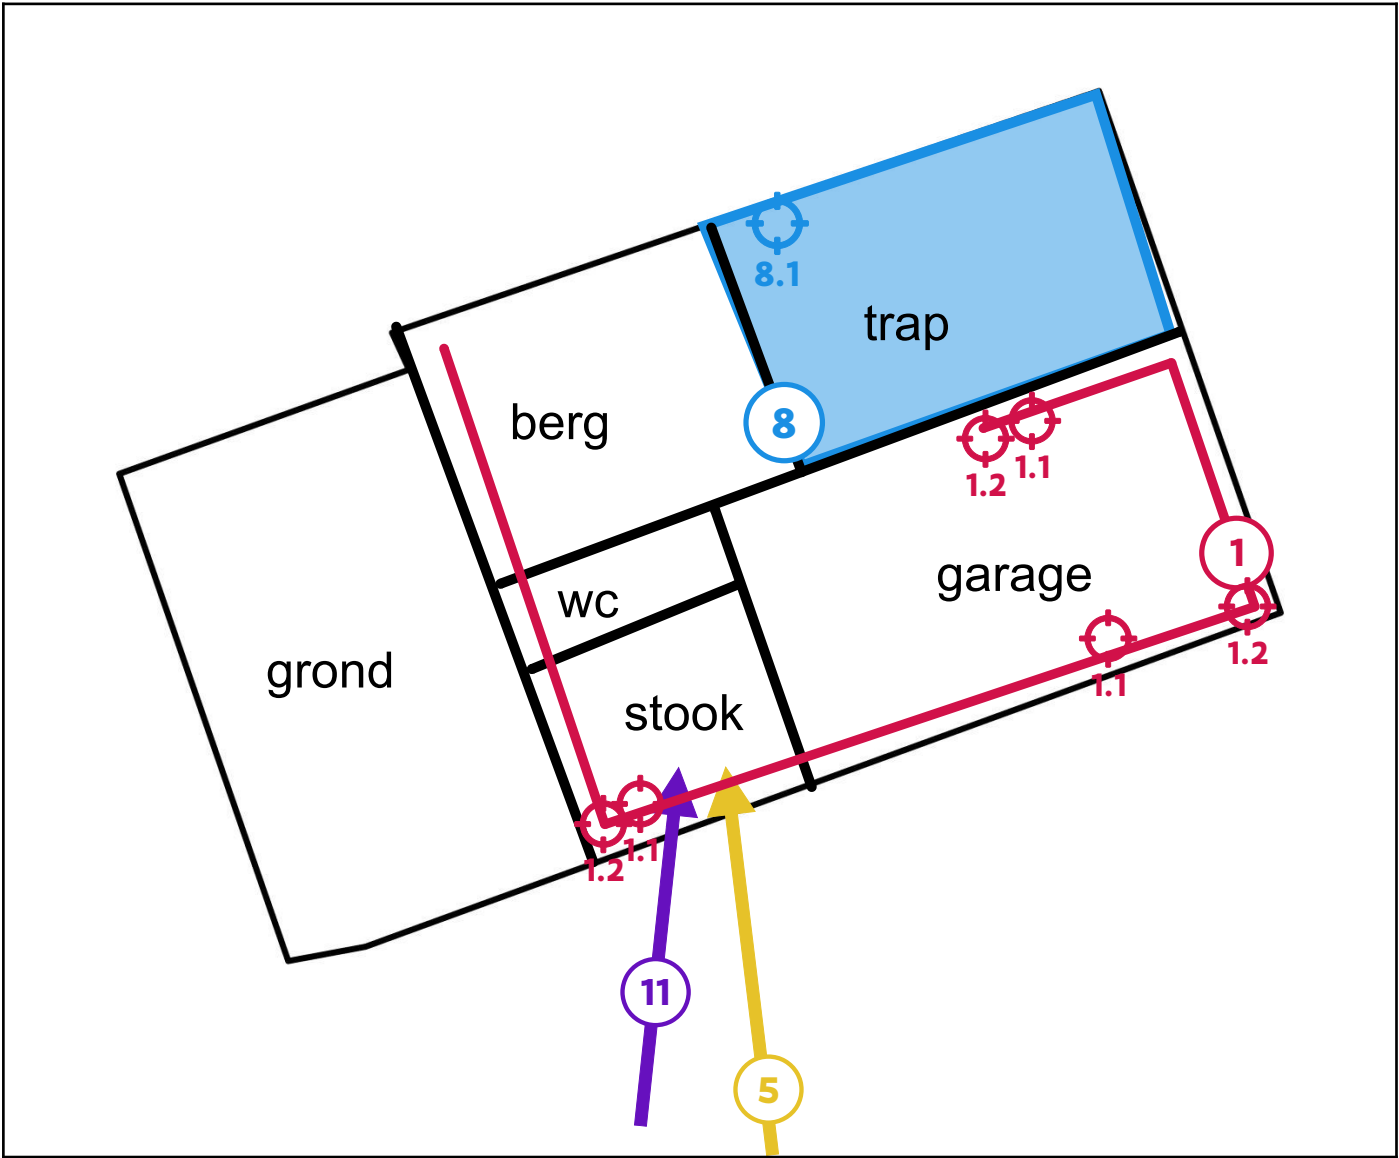
# Plan 1.1: Hoofdgebouw plan gvl

| Beschrijving | Type | Actie |
|---|---|---|
| 1. buisisolatie verwarmingsbuizen | Asbestmateriaal | Dringend verwijderen |
| 5. Bakeliet electra | Asbestmateriaal | Zorgvuldig beheren |

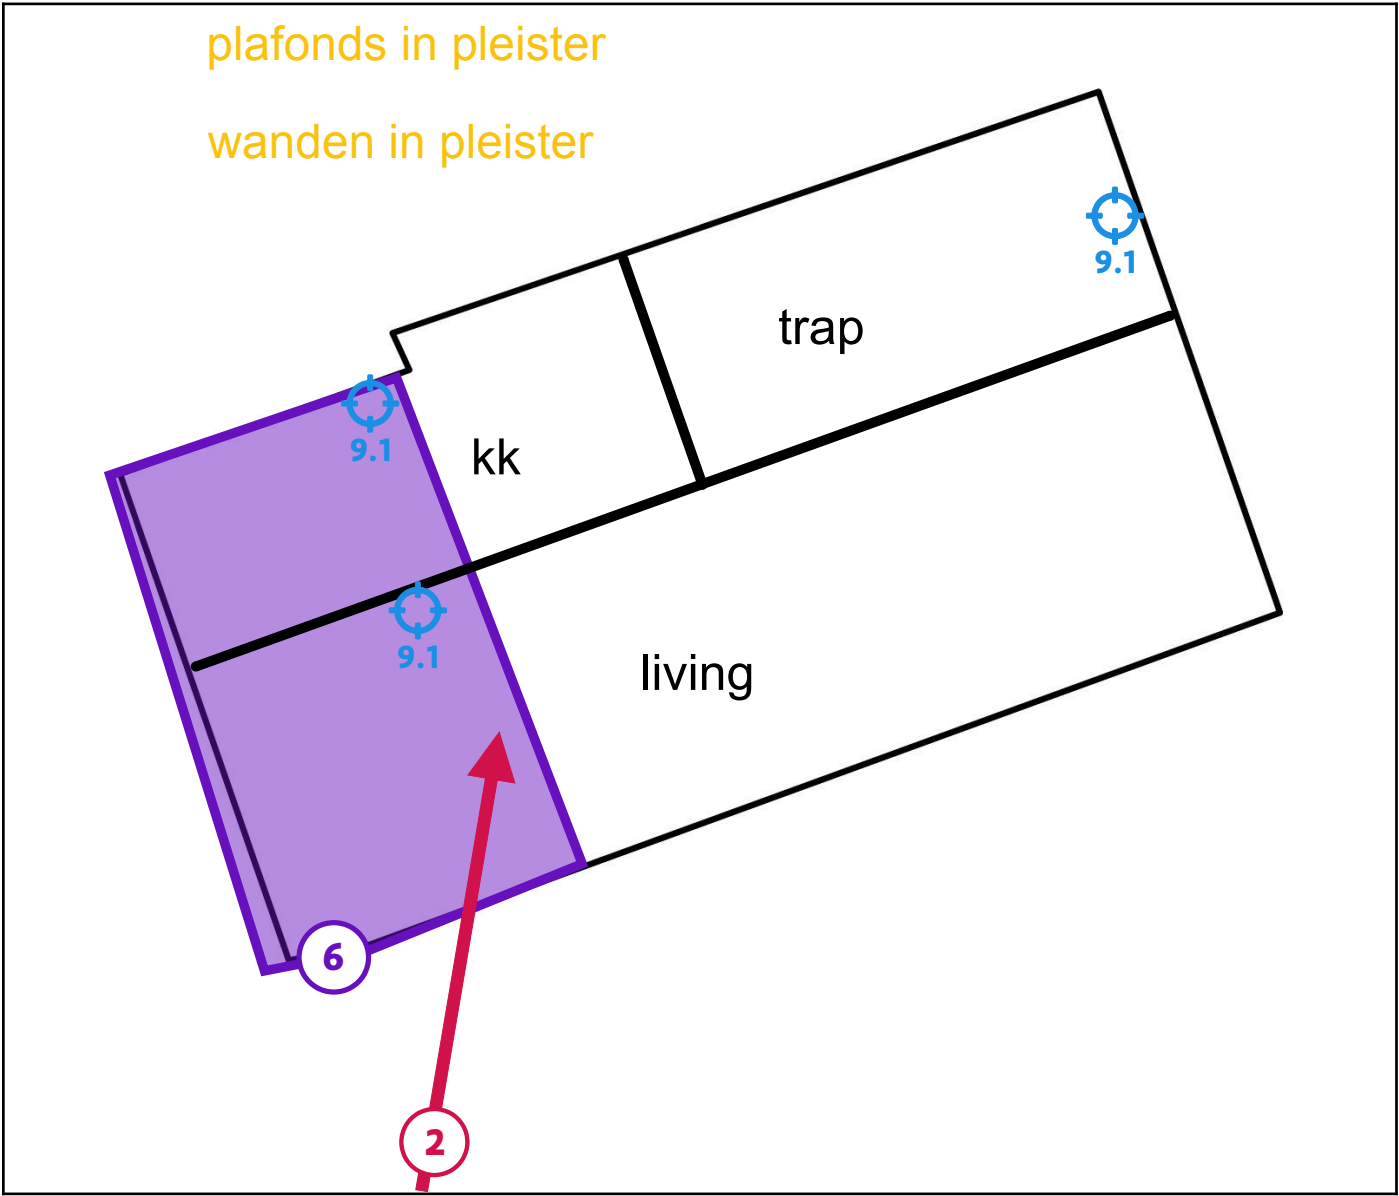
# Plan 1.2: Hoofdgebouw plan 1e

| Beschrijving | Type | Actie |
|---|---|---|
| 2. Koord kachel | Asbestmateriaal | Dringend verwijderen |

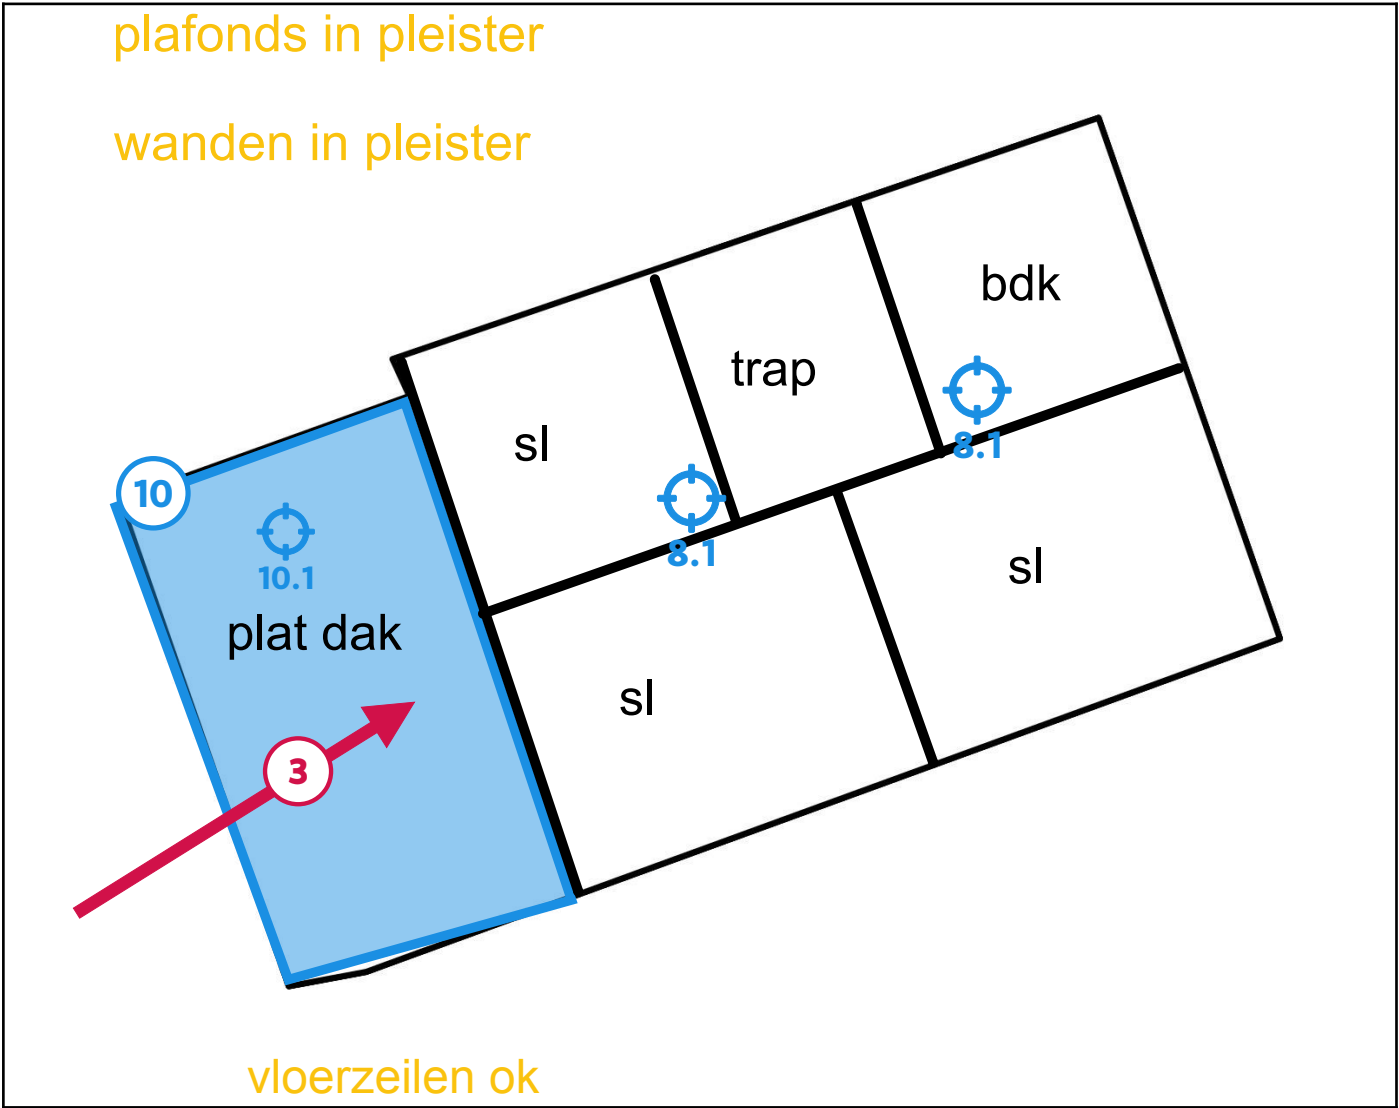
Plan 1.3: Hoofdgebouw plan 2e

| Beschrijving | Type | Actie |
|---|---|---|
| 3. Asbest cement rookgaskanaal | Asbestmateriaal | Dringend verwijderen |

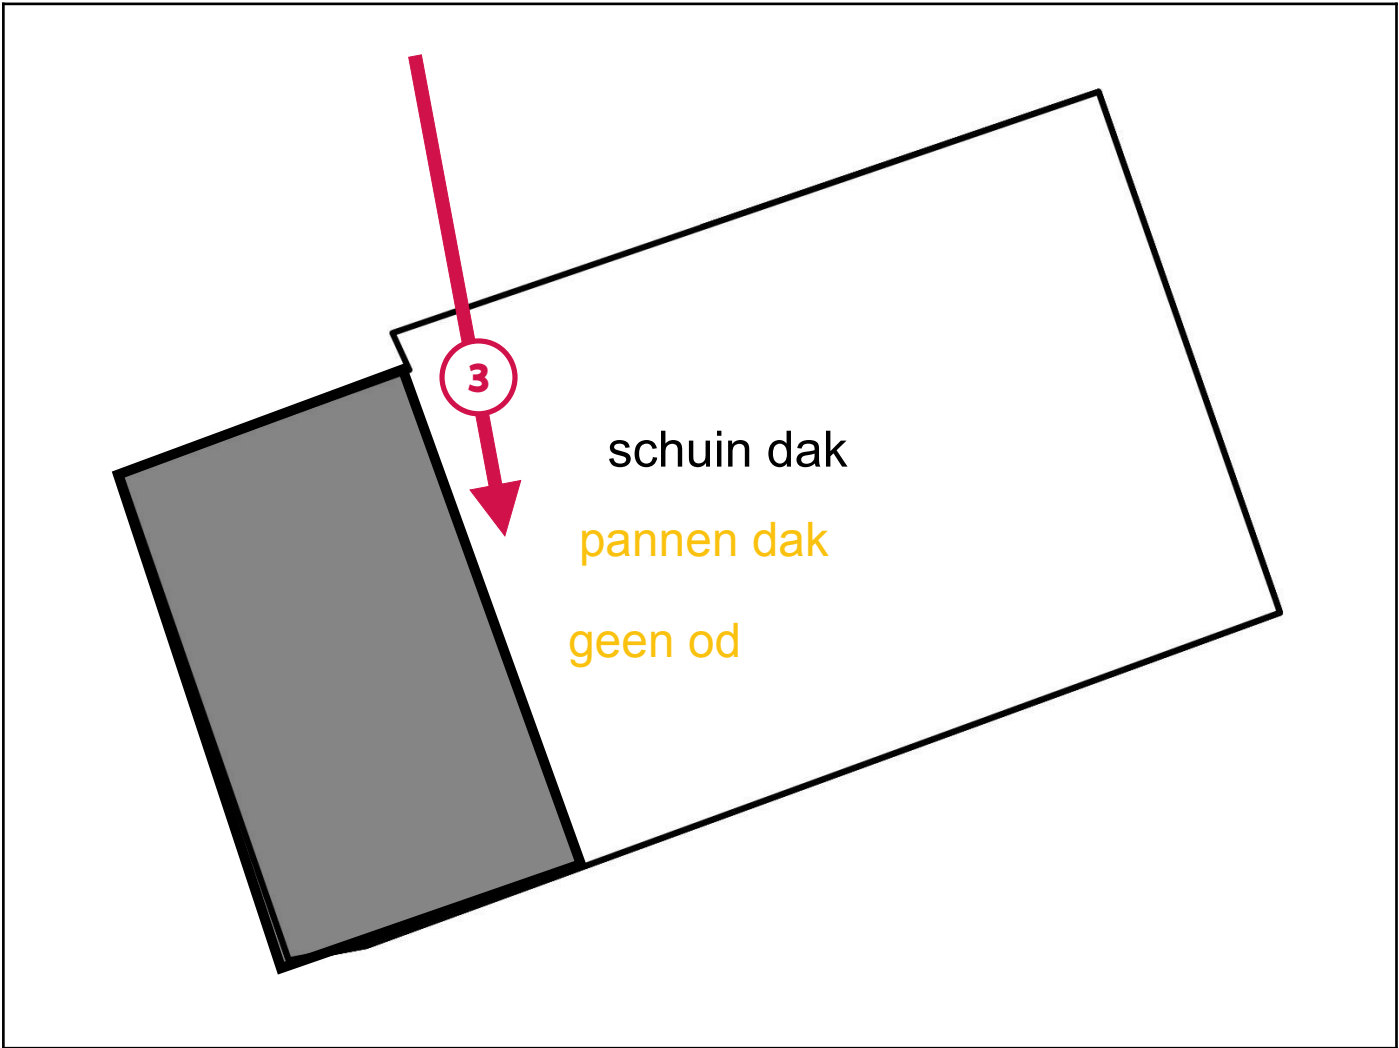
# Plan 1.4: Hoofdgebouw plan dak

| Beschrijving | Type | Actie |
|---|---|---|
| 3. Asbest cement rookgaskanaal | Asbestmateriaal | Dringend verwijderen |

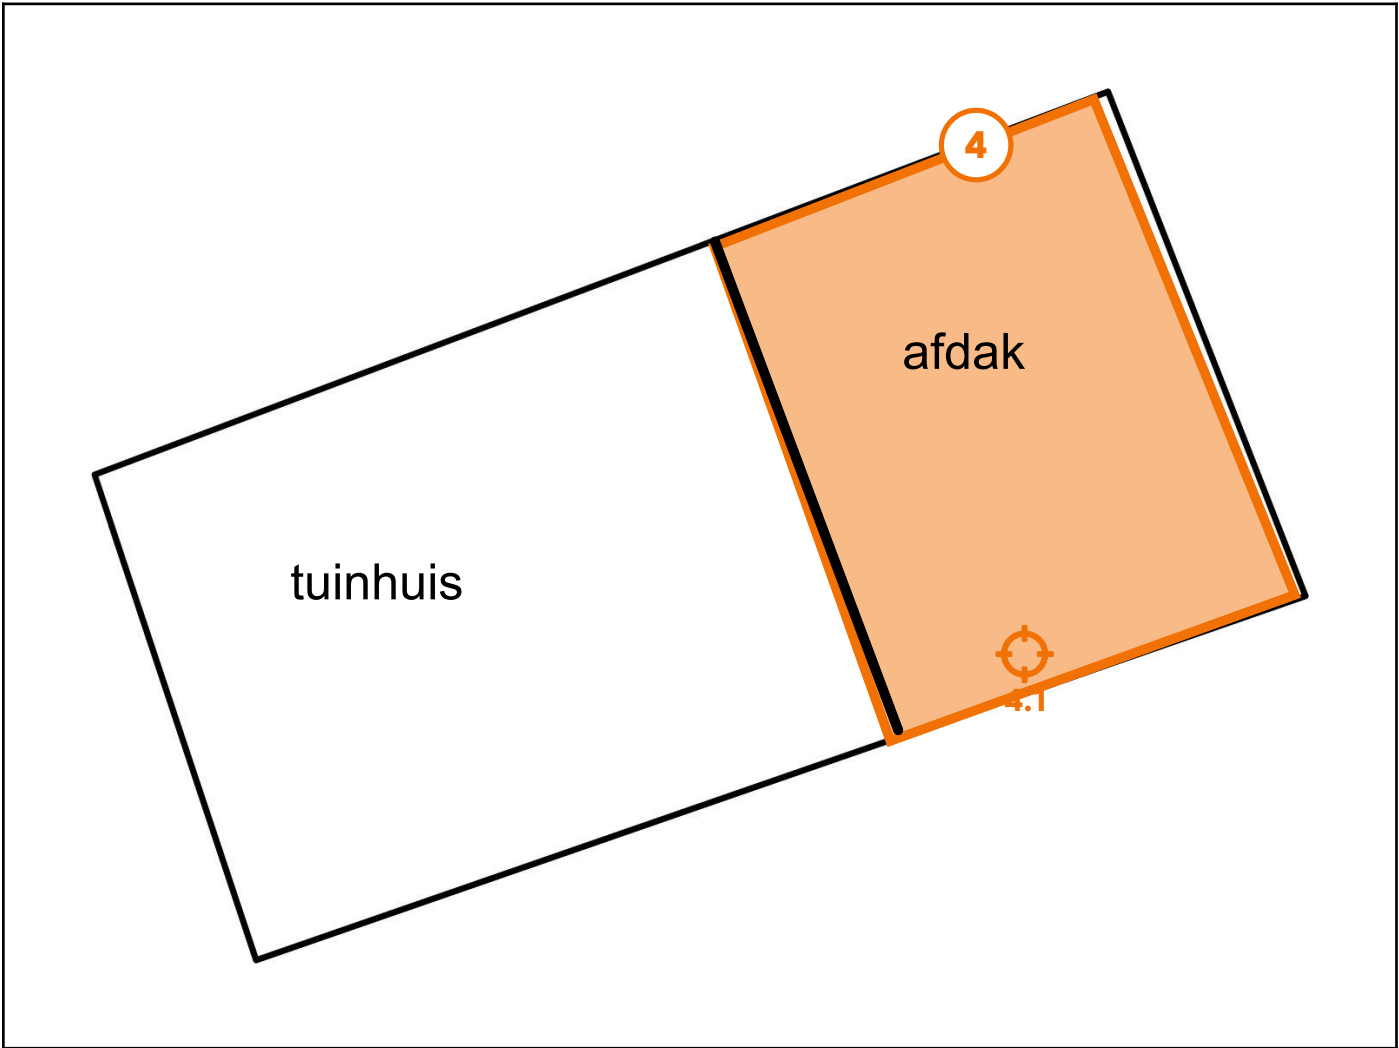
## Plan 2.2: Tuinhuis plan dak

| Beschrijving | Type | Actie |
|---|---|---|
| 4. golfplaten dak | Asbestmateriaal | <a href="#">Verwijderen</a> |

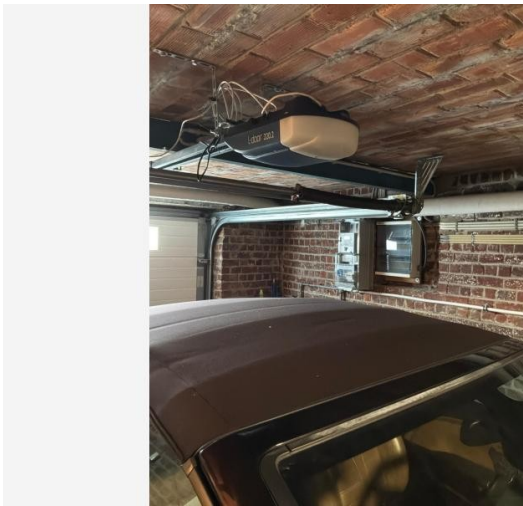
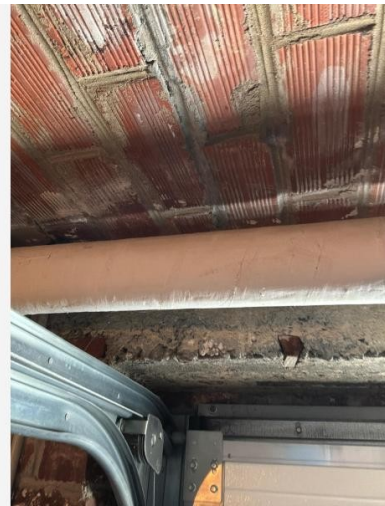
| Eindbeoordeling materiaalrisico | Hoog materiaalrisico en/of hoge kans op vezelvrijgave |

| Gebondenheid | Categorie 2: niet-hechtgebonden met matrix |
| Asbestsoort (vezeltype) | Alleen chrysotiel aanwezig |
| Asbestconcentratie | Hoog ( $\geq 50\%$ ) |
| Toestand van het materiaal | Matig beschadigd, matig verweerd |

| Beschrijving | buisisolatie verwarmingsbuizen |
| Hoeveelheid (lengte - omtrek - dikte - aantal) | <ul style="list-style-type: none"><li>• 15,00 m - 30,00 cm - 1,00 cm - 1 stuk</li></ul> |

**Dringend verwijderen**

- Zorg voor een veilig beheer. Vermijd het beschadigen van het asbestmateriaal. Controleer de toestand jaarlijks op wijzigingen.
- Verwijder dit asbestmateriaal zo snel mogelijk. Volg de toestand goed op.

- Hermetische zone (erkend asbestverwijderaar)  
Groot risico op contaminaties, enkel te verwijderen door gespecialiseerde firma's. Enkel te verwijderen door middel van hermetische zone.

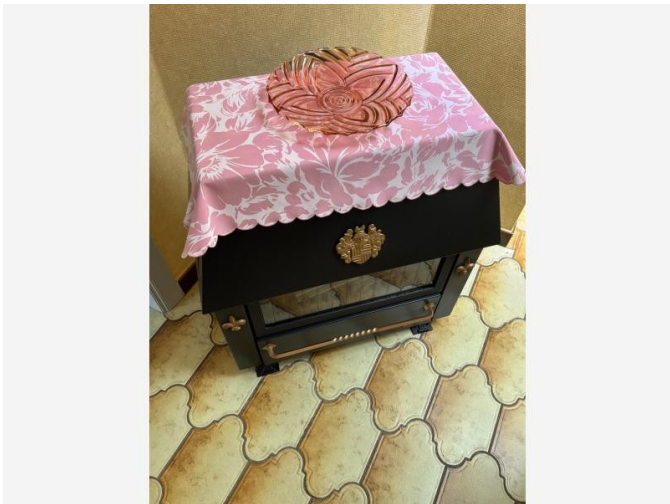
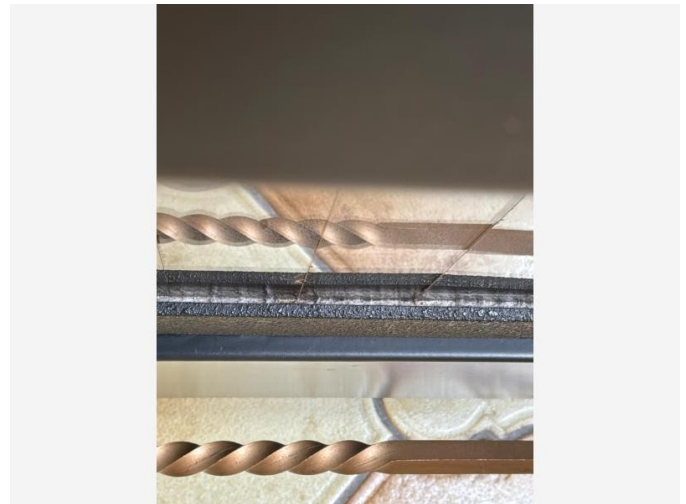
| Eindbeoordeling materiaalrisico | Hoog materiaalrisico en/of hoge kans op vezelvrijgave |

| Gebondenheid | Categorie 3: niet-hechtgebonden met weinig of geen matrix |
| Asbestsoort (vezeltype) | Alleen chrysotiel aanwezig |
| Asbestconcentratie | Hoog ( $\geq 50\%$ ) |
| Toestand van het materiaal | Matig beschadigd, matig verweerd |

| Beschrijving | Koord kachel |

**Dringend verwijderen**

- Zorg voor een veilig beheer. Vermijd het beschadigen van het asbestmateriaal. Controleer de toestand jaarlijks op wijzigingen.
- Voer bijkomende staalname(s) uit.

- Eenvoudige handelingen: mag via doe-het-zelf of door werknemer(s) met opleidingsattest eenvoudige handelingen  
Bij het uitvoeren van eenvoudige handelingen, zoals toegestaan via doe-het-zelfmethoden of door werknemers met een opleidingsattest, is het gebruik van de juiste persoonlijke beschermingsmiddelen (PBM's) verplicht om blootstelling aan asbestvezels te voorkomen. Wij adviseren echter om asbest te laten verwijderen door een werknemer met opleidingscertificaat. Maar het is ook toegestaan via de doe-het-zelfmethode, mits de juiste voorzorgsmaatregelen en PBM's in acht worden genomen. De te gebruiken PBMs zijn:
  - FFP3-mondmasker of halfgelaatsmasker met P3 filter
  - wegwerpoverall (Tyvek CATIII, type 5 en 6)

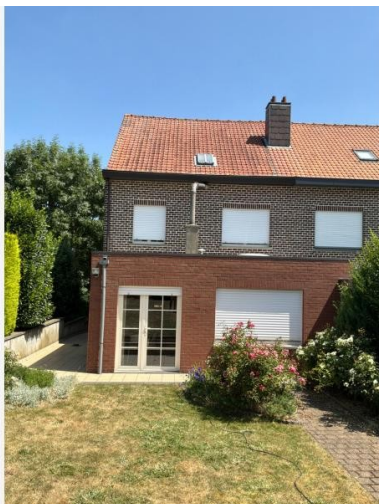
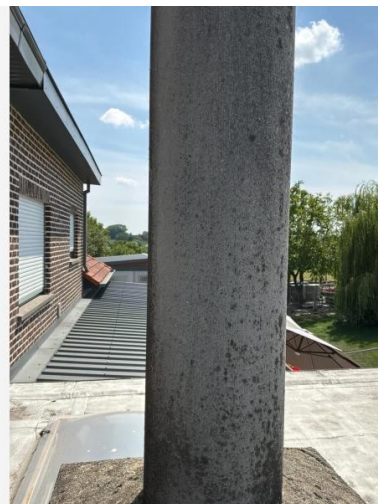
| Eindbeoordeling materiaalrisico | Hoog materiaalrisico en/of hoge kans op vezelvrijgave |

| Gebondenheid | Categorie 1: hechtgebonden in oorsprong |
| Asbestsoort (vezeltype) | Crocidoliet aanwezig |
| Asbestconcentratie | Laag (< 50%) |
| Toestand van het materiaal | Matig beschadigd, matig verweerd |

| Beschrijving | Asbest cement rookgaskanaal |

**Dringend verwijderen**

- Zorg voor een veilig beheer. Vermijd het beschadigen van het asbestmateriaal. Controleer de toestand jaarlijks op wijzigingen.
- Voer bijkomende staalname(s) uit.

- Eenvoudige handelingen: mag via doe-het-zelf of door werknemer(s) met opleidingsattest eenvoudige handelingen  
Bij het uitvoeren van eenvoudige handelingen, zoals toegestaan via doe-het-zelfmethoden of door werknemers met een opleidingsattest, is het gebruik van de juiste persoonlijke beschermingsmiddelen (PBM's) verplicht om blootstelling aan asbestvezels te voorkomen. Wij adviseren echter om asbest te laten verwijderen door een werknemer met opleidingscertificaat. Maar het is ook toegestaan via de doe-het-zelfmethode, mits de juiste voorzorgsmaatregelen en PBM's in acht worden genomen. De te gebruiken PBMs zijn:
  - FFP3-mondmasker of halfgelaatsmasker met P3 filter
  - wegwerpoverall (Tyvek CATIII, type 5 en 6)

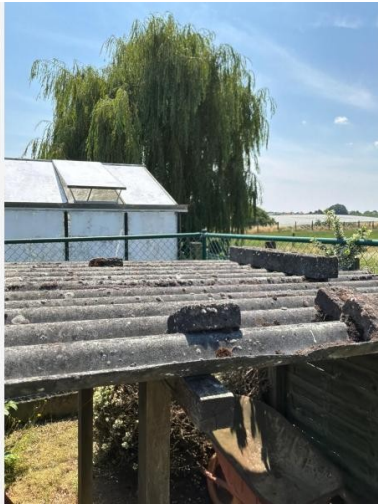
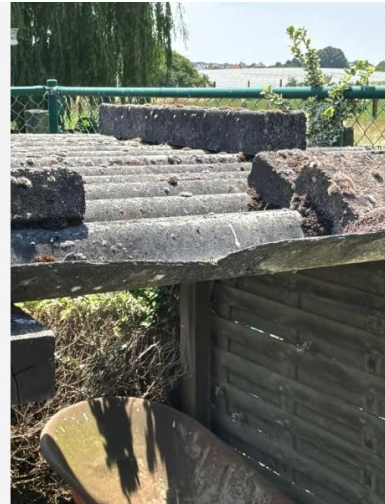
| Opmerking | Geschatte hoeveelheid.<br>Breukvlak gemaakt: duidelijk asbestvezels aanwezig. |

Verwijderen

- Zorg voor een veilig beheer. Vermijd het beschadigen van het asbestmateriaal. Controleer de toestand jaarlijks op wijzigingen.
- Hemelwater dat afspoelt van asbestcement daken of gevels kan asbestdeeltjes bevatten. Gebruik het enkel voor gesloten circuits (bv. spoelen toiletten). Reinig na het vervangen van het dak of de gevel de dakgoten en regenwaterput of -ton om asbesthoudend sediment of slib te verwijderen
- Voer bijkomende staalname(s) uit.

- Eenvoudige handelingen: mag via doe-het-zelf of door werknemer(s) met opleidingsattest eenvoudige handelingen  
Bij het uitvoeren van eenvoudige handelingen, zoals toegestaan via doe-het-zelfmethoden of door werknemers met een opleidingsattest, is het gebruik van de juiste persoonlijke beschermingsmiddelen (PBM's) verplicht om blootstelling aan asbestvezels te voorkomen. Wij adviseren echter om asbest te laten verwijderen door een werknemer met opleidingscertificaat. Maar het is ook toegestaan via de doe-het-zelfmethode, mits de juiste voorzorgsmaatregelen en PBM's in acht worden genomen. De te gebruiken PBMs zijn:

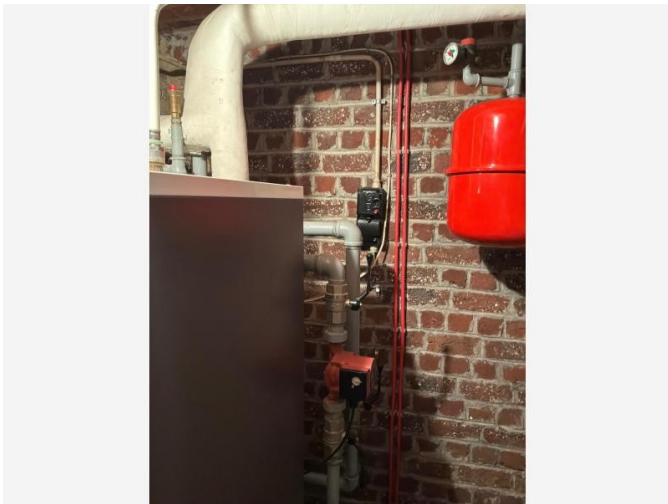
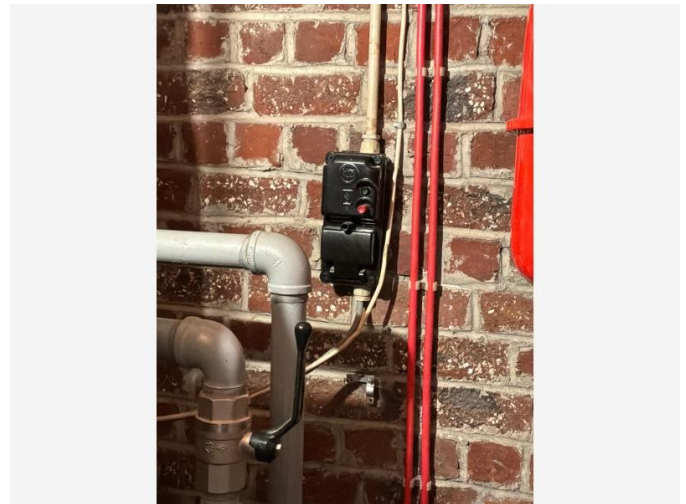
| Opmerking | Geschatte hoeveelheid<br><br>Betreft verschillende toepassingen in bakeliet |
