# Asbestinventarisatetest

Edixvelde 3, 9320 Aalst

Attestnummer : 20251118-000325.000

Uitgegeven op : 18.11.2025

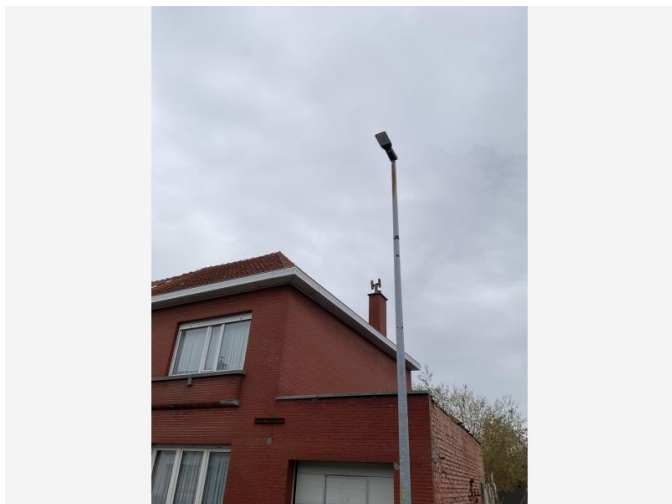
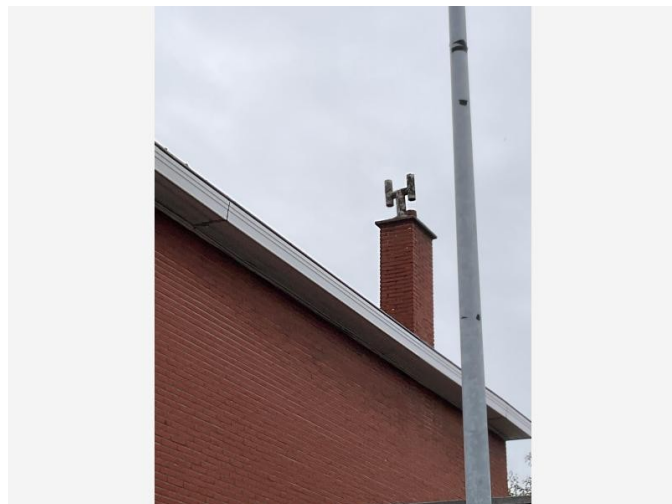
| Eindbeoordeling materiaalrisico | Hoog materiaalrisico en/of hoge kans op vezelvrijgave |

| Asbestsoort (vezeltype) | Crocidoliet aanwezig |
| Toestand van het materiaal | Matig beschadigd, matig verweerd |

| Beschrijving | Asbest cement rookgaskanaal |
| Hoeveelheid (lengte - omtrek - dikte - aantal) | <ul style="list-style-type: none"><li>• 2,00 m - 30,00 cm - 1,00 cm - 1 stuk</li></ul> |

**Dringend verwijderen**

- Zorg voor een veilig beheer. Vermijd het beschadigen van het asbestmateriaal. Controleer de toestand jaarlijks op wijzigingen.
- Voer bijkomende staalname(s) uit.

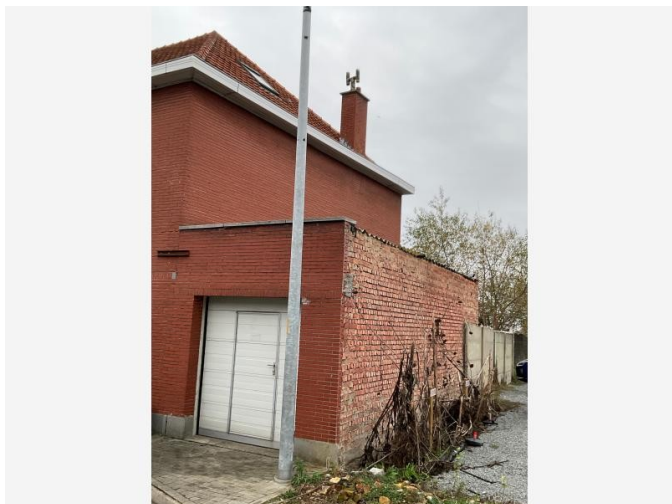
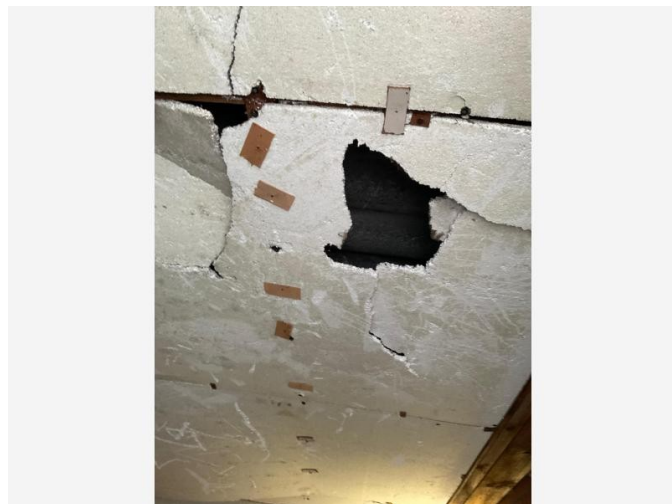
| Eindbeoordeling materiaalrisico | Hoog materiaalrisico en/of hoge kans op vezelvrijgave |

| Asbestsoort (vezeltype) | Crocidoliet aanwezig |
| Toestand van het materiaal | Matig beschadigd, matig verweerd |

| Beschrijving | golfplaten dak |
| Hoeveelheid (oppervlakte - aantal) | • 30,00 m <sup>2</sup> - 1 stuk |

**Dringend verwijderen**

- Zorg voor een veilig beheer. Vermijd het beschadigen van het asbestmateriaal. Controleer de toestand jaarlijks op wijzigingen.
- Hemelwater dat afspoelt van asbestcement daken of gevels kan asbestdeeltjes bevatten. Gebruik het enkel voor gesloten circuits (bv. spoelen toiletten). Reinig na het vervangen van het dak of de gevel de dakgoten en regenwaterput of -ton om asbesthoudend sediment of slib te verwijderen
- Voer bijkomende staalname(s) uit.

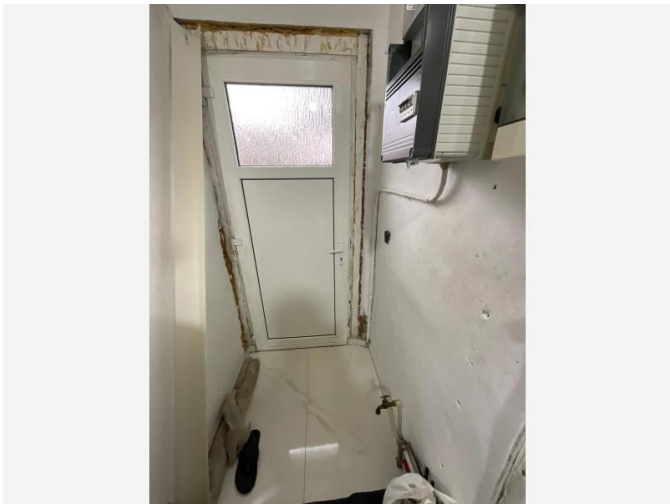
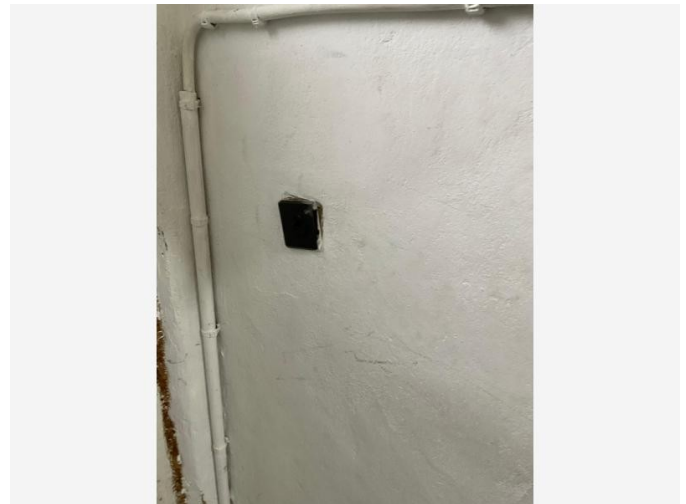
| Eindbeoordeling materiaalrisico | Laag materiaalrisico en/of verlaagde kans op vezelvrijgave |

| Toestand van het materiaal | Onbeschadigd, niet verweerd |

| Beschrijving | Bakeliet electra |
| Opmerking | Geschatte hoeveelheid<br>Betreft verschillende toepassingen in bakeliet |

Zorgvuldig beheren

- Zorg voor een veilig beheer. Vermijd het beschadigen van het asbestmateriaal. Controleer de toestand jaarlijks op wijzigingen.
- Voer bijkomende staalname(s) uit.

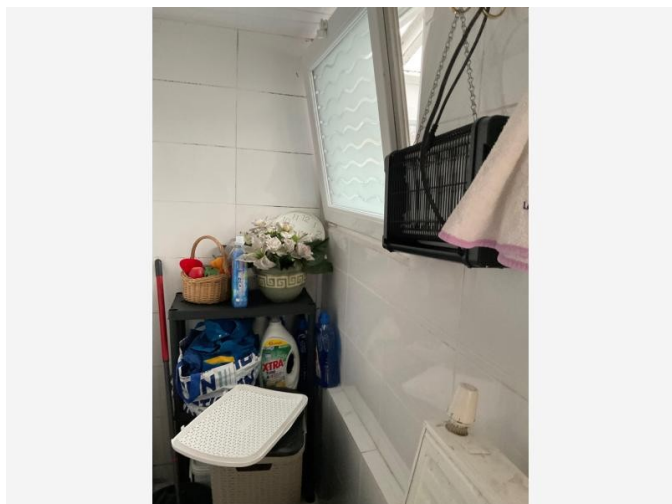
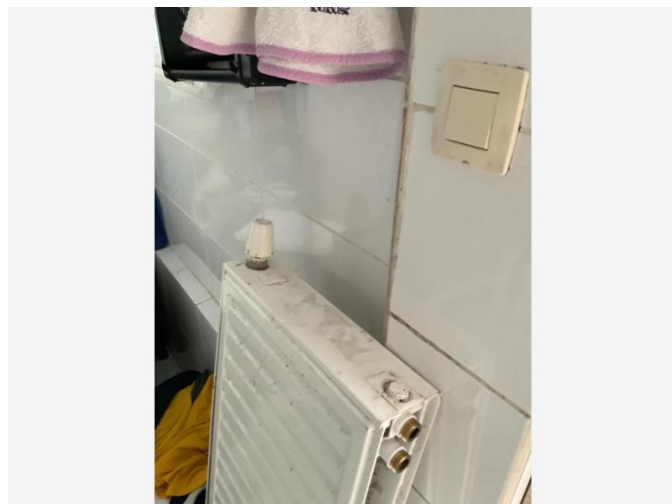
Achter de tegels bevindt zich faiancelijm. Deze moet volgens het IP verplicht bemonsterd worden. Tijdens de inspectie heeft de inspecteur geen faiancelijm aangetroffen, maar heeft hij wel een sterk vermoeden dat zich deze achter de tegels bevindt. Let op bij werken aan deze plaatsen. Faiancelijm kon vroeger asbesthoudend zijn. Een bijkomend onderzoek wordt aangeraden indien er werken gepland zijn.

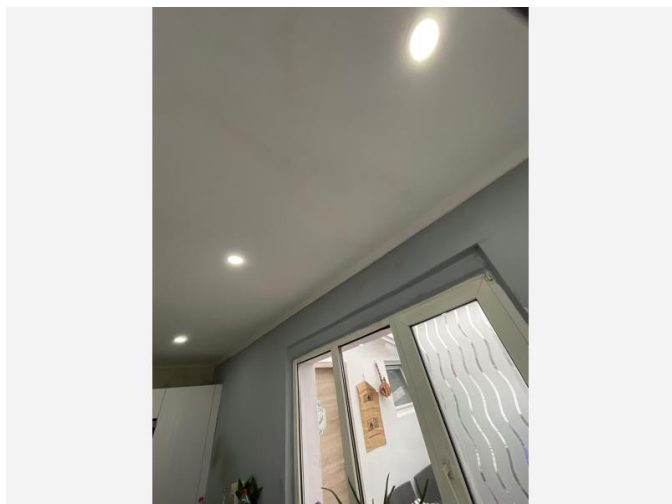
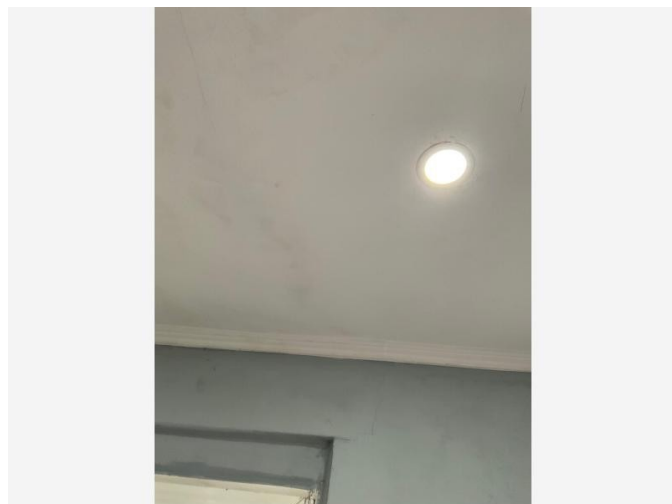
Het plafond is afgewerkt in plaatmateriaal. Deze is niet asbest verdacht. Er kan echter geen uitspraak gedaan worden over de lagen die zich achter dit plaatmateriaal bevindt.

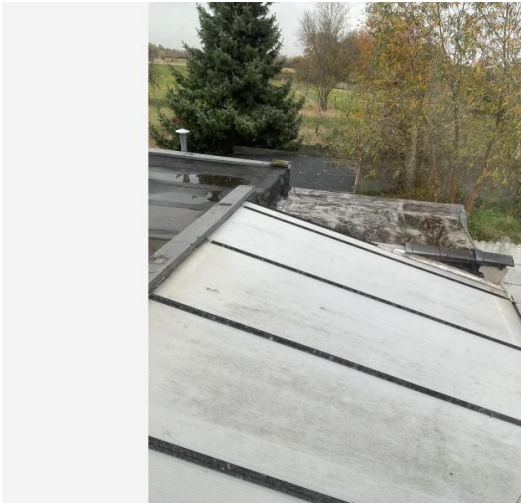
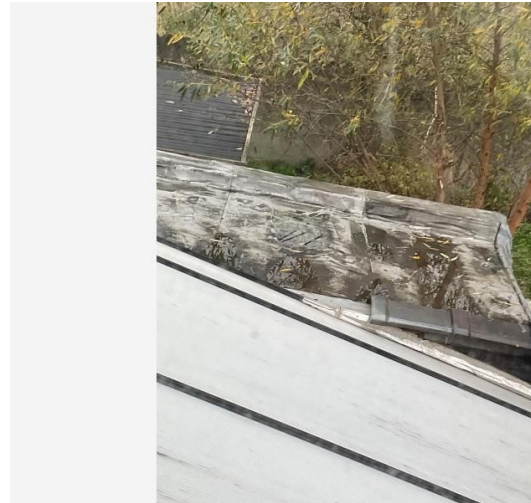
## Fiche 6: roofing dak

Geen asbest

| Opmerking | <p>Geschatte hoeveelheid.</p> <p>Enkel de bovenste laag werd gecontroleerd. De uitslag kan dus geen uitspraak doen over mogelijks ondergelegen lagen.</p> |

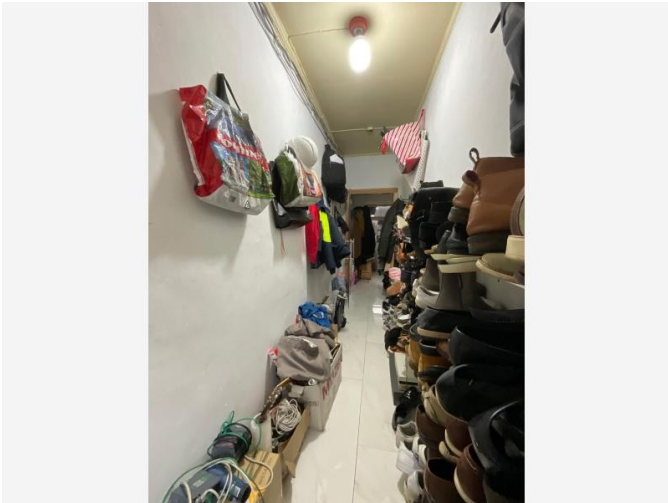
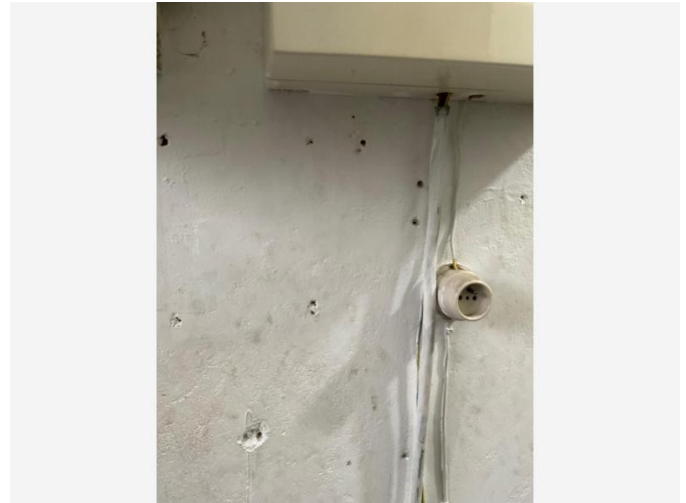
## Fiche 7: pleisterwerk wanden

Geen asbest

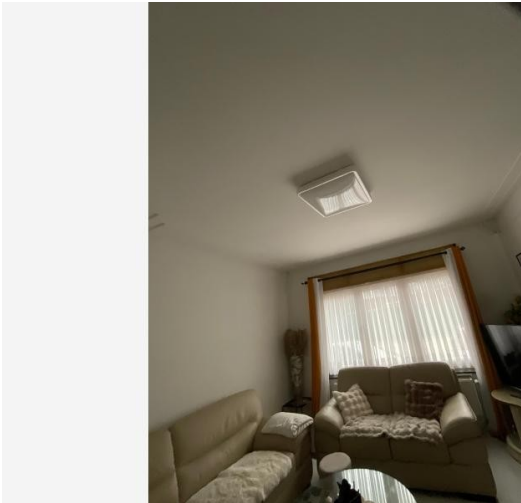
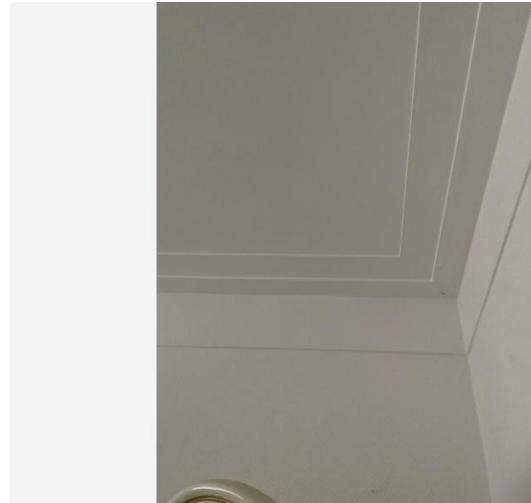
## Fiche 8: pleisterwerk plafond

Geen asbest

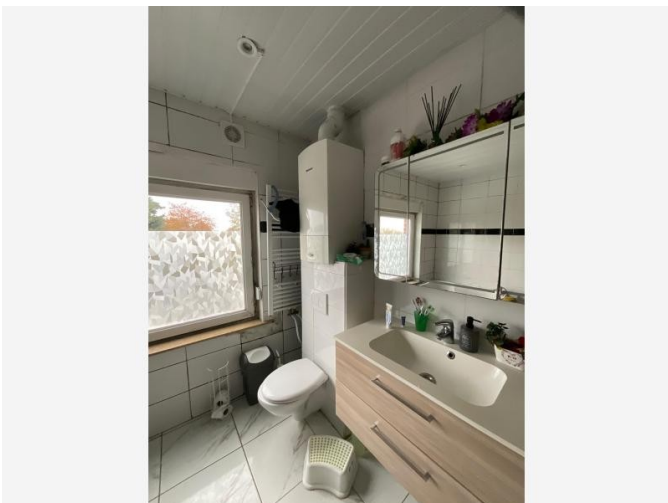
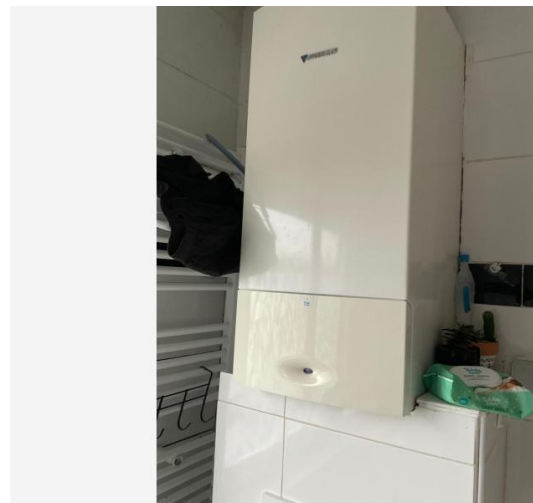
## Fiche 12: Ketel van na 2001

| Beschrijving | Notitie | Terug te vinden op plannen |
|---|---|---|
| Fiche 12: Ketel van na 2001 | Deze ketel is van na 2001 en kan dus geen asbest verdachte materialen bevatten. | - |
