# Asbestinventarisatetest

Pieter Daensstraat 11/5, 9300 Aalst

Attestnummer : **20260818-000343.001**

Uitgegeven op : **24.08.2026**

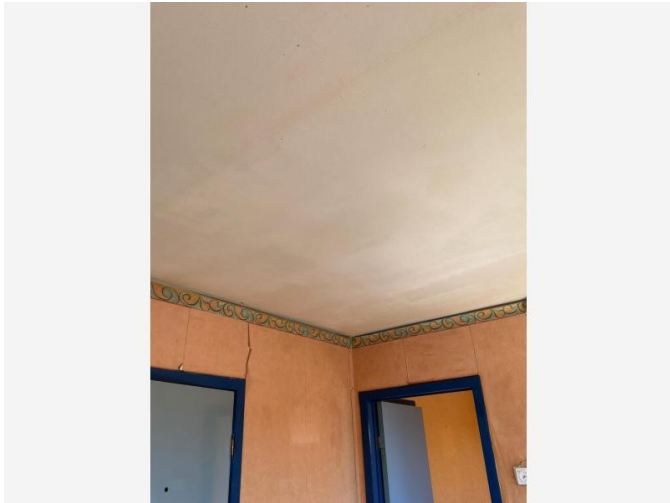
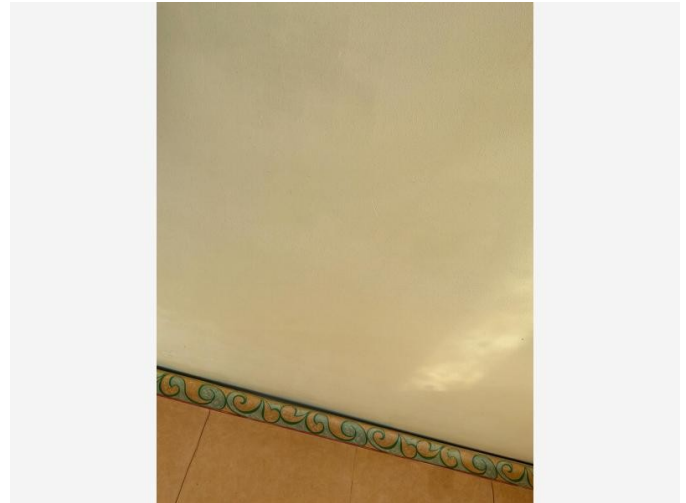
Dit type plafond is niet asbest verdacht. Er kan echter geen uitspraak gedaan worden over de achterligende delen. Hier kunnen zich mogelijk nog verdacht materialen bevinden.

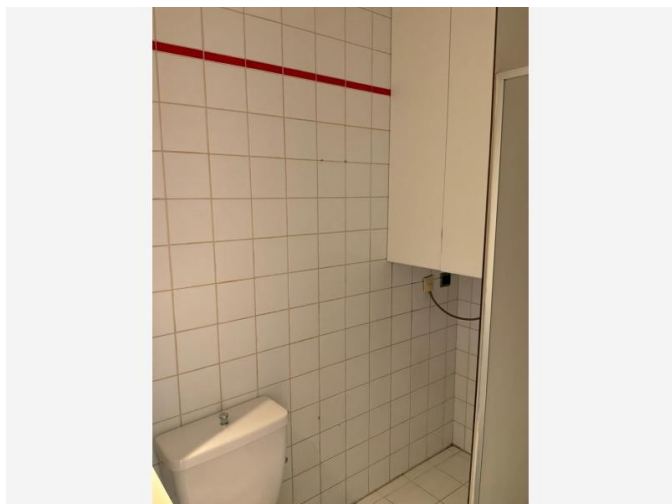
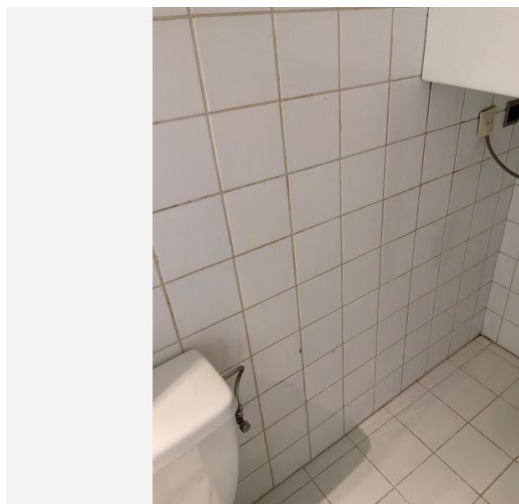
Mogelijk bevinden zich achter deze tegels verdachte lijmen. Bij werken aan de tegels is een aanvullend onderzoek aangewezen om de aard van de lijmen te bepalen.

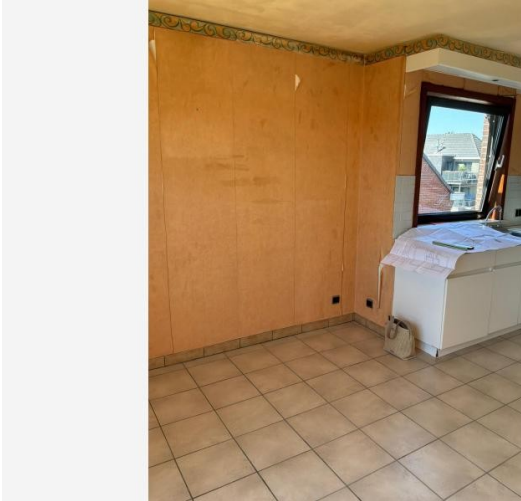
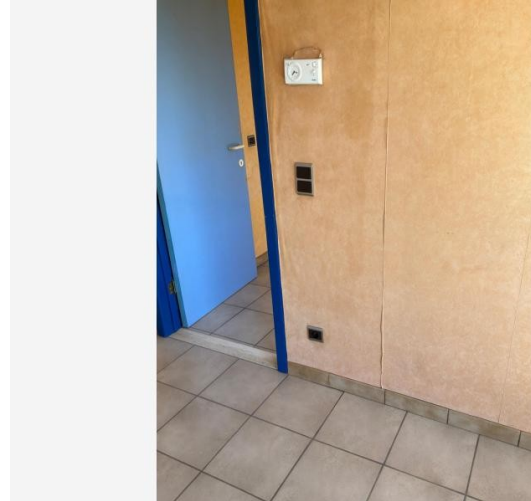
## Fiche 3: 1. pleisterwerk wanden

Geen asbest

| # | Type | Referentie | Resultaat |
|---|---|---|---|
| 3.1 | Mengmonster | mm01 | Geen asbest |

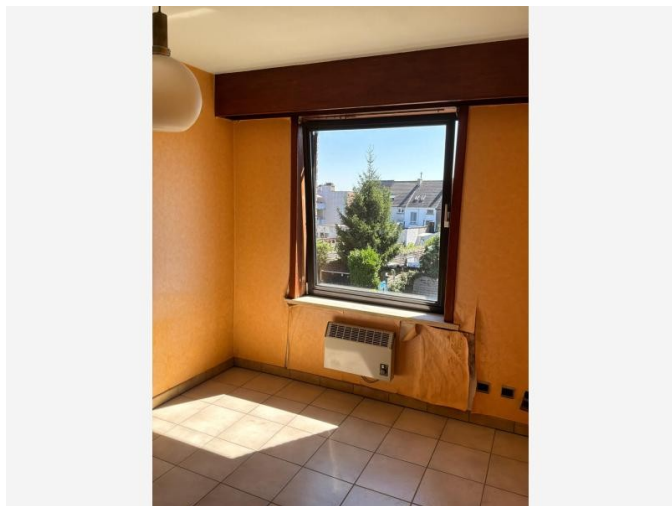
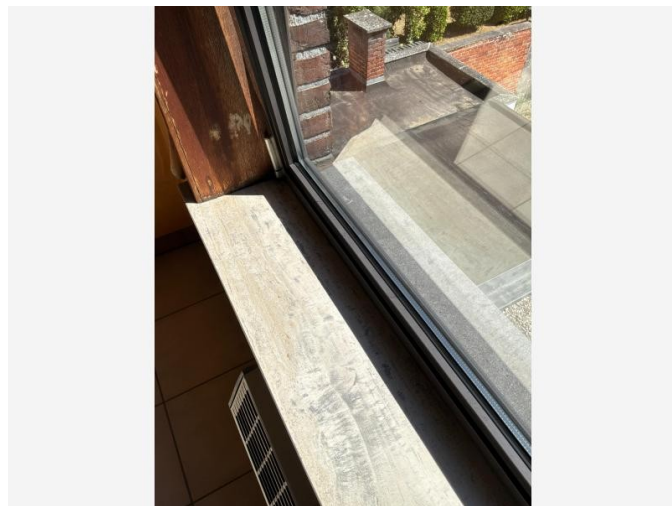
### Fiche 4: 4. mastiek type: niet asbest verdacht

| Beschrijving | Notitie | Terug te vinden op plannen |
|---|---|---|
| Fiche 4: 4. mastiek type: niet asbest verdacht | Aanwezig in alle ramen, buiten de andere aangeduide types.<br><br>Dit type mastiek is niet asbest verdacht | - |

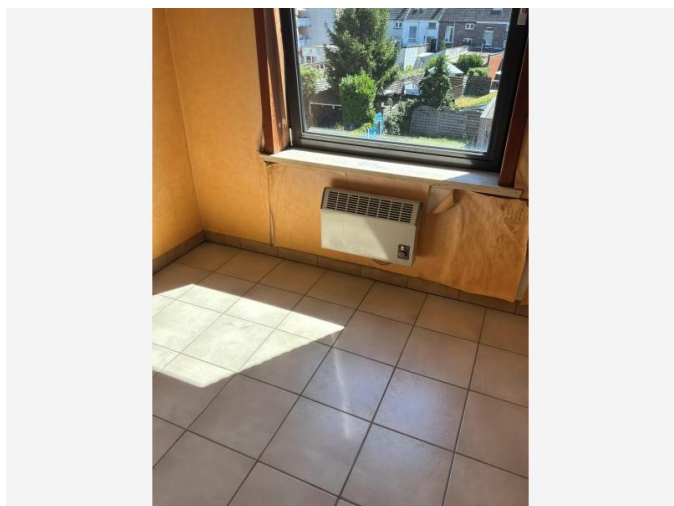
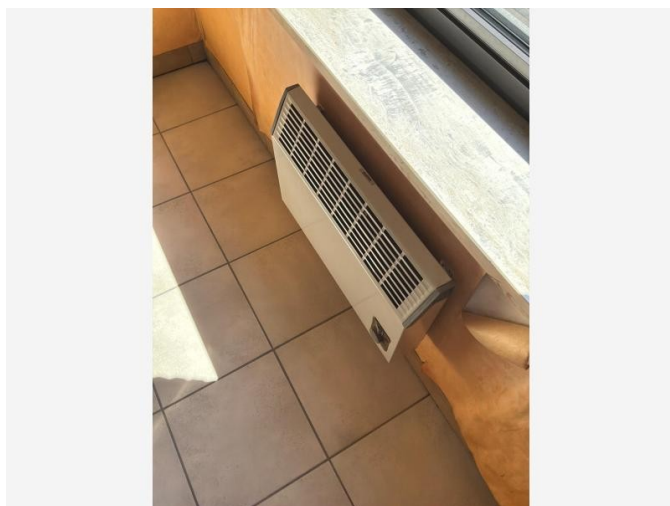
## Fiche 5: 7. Ketel: Geen asbest verdachte pakkingen waarneembaar

| Beschrijving | Notitie | Terug te vinden op plannen |
|---|---|---|
| Fiche 5: 7. Ketel: Geen asbest verdachte pakkingen waarneembaar | Aan de ketel zijn geen asbest verdachte pakkingen waar te nemen. Indien de ketel een bouwjaar van voor 2001 heeft kunnen er zich mogelijks binnen in de ketel nog asbest verdachte pakkingen bevinden. | Plan 1.1: Appartementen |

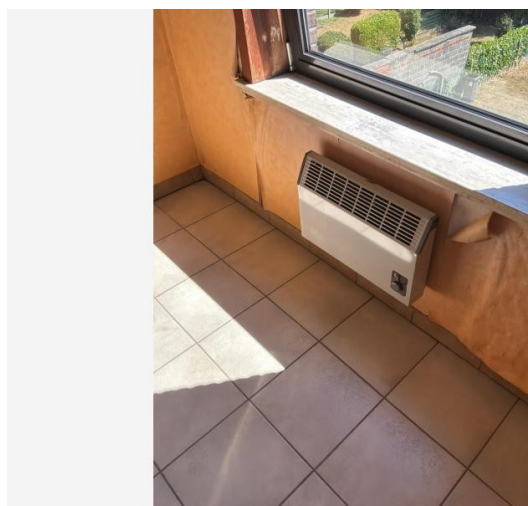
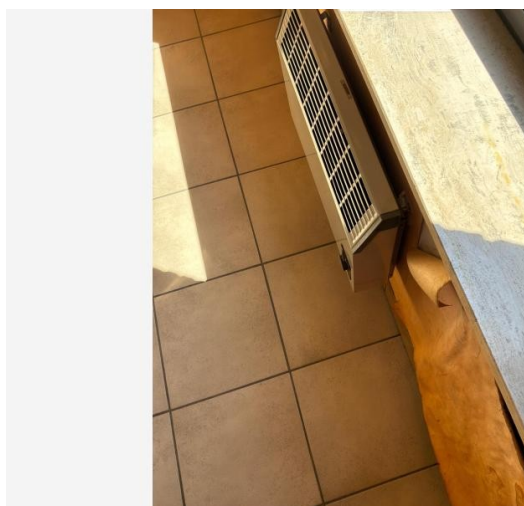
### Fiche 10: 8. buisisolatie verwarmingsbuizen: niet aanwezig

| Beschrijving | Notitie | Terug te vinden op plannen |
|---|---|---|
| Fiche 10: 8. buisisolatie verwarmingsbuizen: niet aanwezig | Deze toepassing is niet asbest verdacht. | - |
