# Asbestinventarisatetest

Eikstraat 76, 9300 Aalst

Attestnummer : 20260602-000420.000

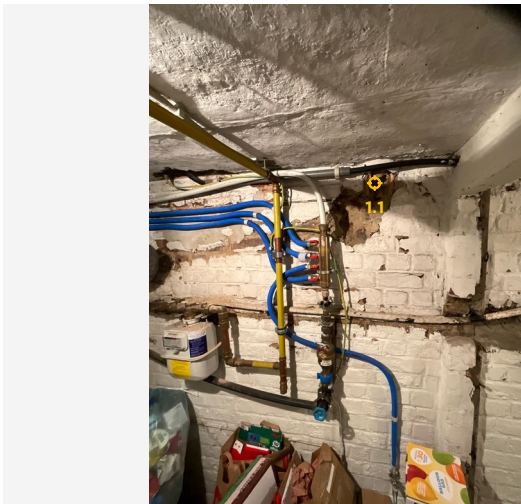
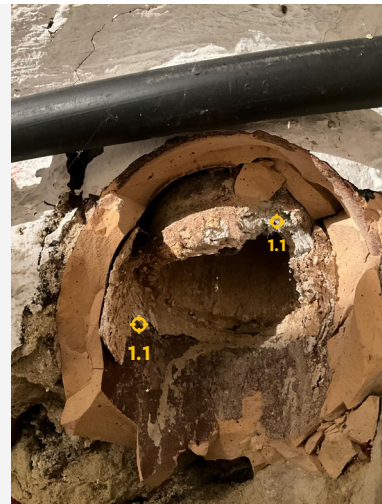
Het asbestmateriaal valt onder de mijlpaal van 2040.

| Eindbeoordeling materiaalisico | Laag materiaalisico en/of verlaagde kans op vezelvrijgave |

| Asbestsoort (vezeltype) | Crocidoliet aanwezig |
| Asbestconcentratie | Laag (< 50%) |
| Toestand van het materiaal | Onbeschadigd, niet verweerd |

| # | Type | Referentie | Resultaat |
|---|---|---|---|
| 1.1 | Puntmonster | 3 | Crocidoliet, Chrysotiel |

| Beschrijving | Cementbuis kelder |
| Eenvoudig bereikbaar | Nee <ul style="list-style-type: none"><li>• Verwijdering tast de bouwkundige integriteit aan.</li></ul> |
| Opmerking | De precieze lengte is onbekend.<br>10 cm zichtbaar.<br>Chrysotiel 5% (m/m) - 10% (m/m), Crocidoliet 5% (m/m) - 10% (m/m) |

- Zorg voor een veilig beheer en verwijder dit asbestmateriaal wanneer het bij werken eenvoudig bereikbaar wordt. Controleer de toestand jaarlijks op wijzigingen.

- Eenvoudige handelingen: mag via doe-het-zelf of door werknemer(s) met opleidingsattest eenvoudige handelingen  
Deze toepassing kan door een aannemer die over een opleidingsattest eenvoudige handelingen beschikt of door een particulier (doe-het-zelf), verwijderd worden indien er geen verhoogd risico op vrijgave van asbestvezels (max. concentratie 0,01 vezels/cm<sup>3</sup> - CODEX Art. VI.3-54) ontstaat en de toepassing voorafgaand wordt gefixeerd/bevochtigd; de individuele elementen zonder machinale werktuigen (boormachine, slijpschijf, hogedrukreiniger,...) en zonder breken of gooien een voor een losgemaakt worden; en ten slotte dubbel en luchtdicht verpakt weggevoerd worden naar een erkend afvalpunt (recyclagepark).

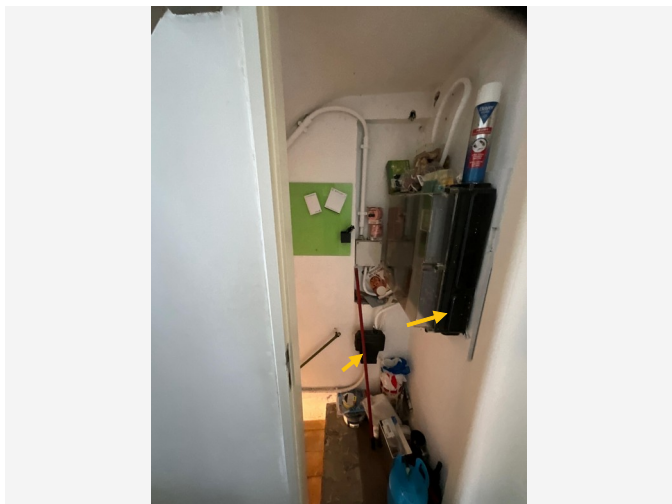
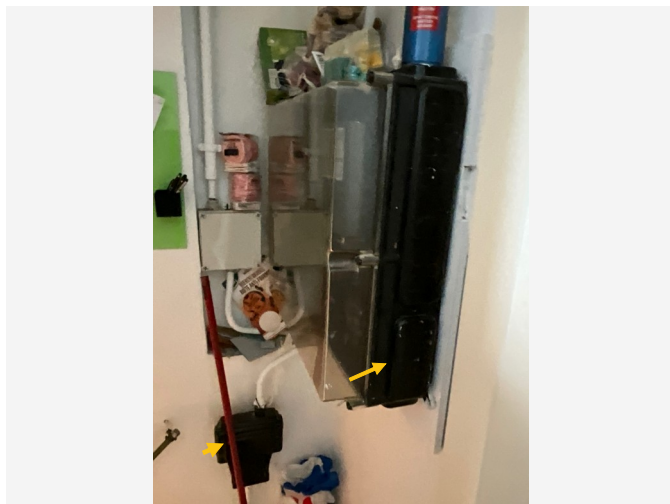
Het asbestmateriaal valt onder de mijlpaal van 2040.

| Eindbeoordeling materiaalisico | Laag materiaalisico en/of verlaagde kans op vezelvrijgave |

| Asbestsoort (vezeltype) | Crocidoliet aanwezig |
| Toestand van het materiaal | Onbeschadigd, niet verweerd |

| Beschrijving | Bakeliet meterkast & aftakdoos |
| Hoeveelheid (oppervlakte - dikte - aantal) | <ul style="list-style-type: none"> <li>• 0,50 m<sup>2</sup> - 0,30 cm - 1 stuk</li> <li>• 0,30 m<sup>2</sup> - 0,30 cm - 1 stuk</li> </ul> |
| Opmerking | <p>De hoeveelheid is een zo nauwkeurig mogelijke opmeting. Hieraan kunnen evenwel geen rechten worden ontleend. Monstername niet uitgevoerd wegens risico op beschadiging van een elektrisch component en mogelijke blootstelling aan spanning of storingen in de elektrische installatie.</p> <p>Aanwezig aan keldertrap.</p> |

- Zorg voor een veilig beheer. Vermijd het beschadigen van het asbestmateriaal. Controleer de toestand jaarlijks op wijzigingen.
- Voer bijkomende staalname(s) uit.

- Eenvoudige handelingen: mag via doe-het-zelf of door werknemer(s) met opleidingsattest eenvoudige handelingen  
Te verwijderen door de netbeheerder. Deze toepassing kan door een werknemer die over een opleidingsattest eenvoudige handelingen beschikt verwijderd worden indien er geen verhoogd risico op vrijgave van asbestvezels (max. concentratie 0,01 vezels/cm<sup>3</sup> - CODEX Art. VI.3-54) ontstaat en de toepassing voorafgaand wordt gefixeerd/bevochtigd; de individuele elementen zonder machinale werktuigen (boormachine, slijpschijf, hogedrukreiniger,...) en zonder breken of gooien een voor een losgemaakt worden; en ten slotte dubbel en luchtdicht verpakt weggevoerd worden naar een erkend afvalpunt (recyclagepark).

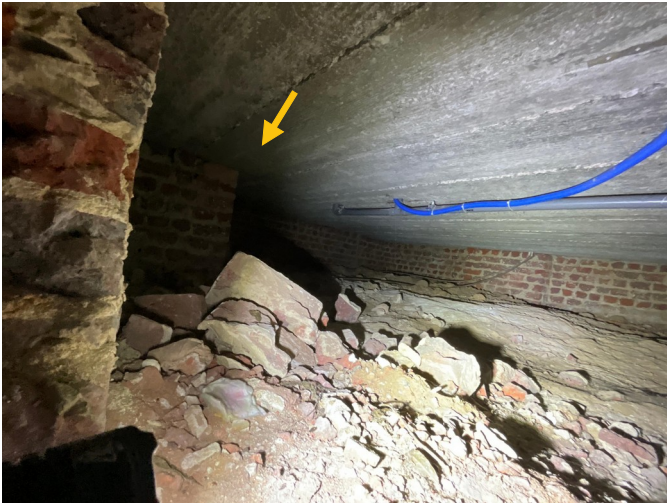
**Reden:** Het onderzoek kan niet uitgevoerd worden binnen de bepalingen van de Welzijnswet

**Uitleg van de asbestdeskundige:** Ruimtes met een hoogte lager dan 1,5 meter hoeven in het kader van een asbestattest voor verkoop of schenking niet onderzocht te worden.

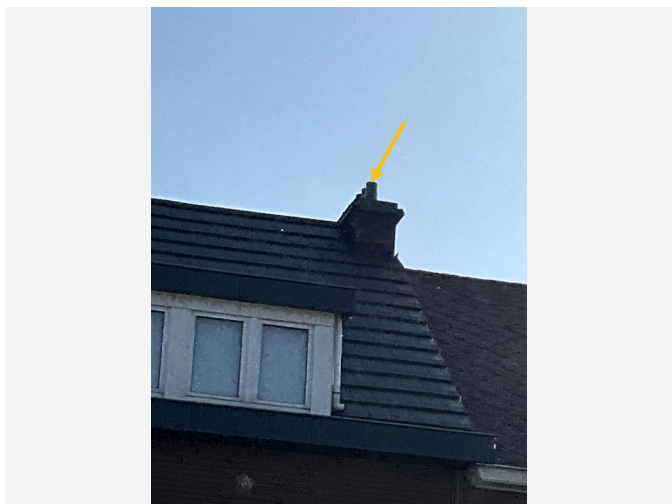
**Reden:** Het te onderzoeken materiaal situeert zich hoger dan 3,50 m te rekenen vanaf een veilige ondergrond

**Uitleg van de asbestdeskundige:** De binnenkant van de schouw is niet waarneembaar. De schouw bevat binnenin mogelijk een asbestcement rookgaskanaal. Laat dit onderzoeken bij eventuele werken.

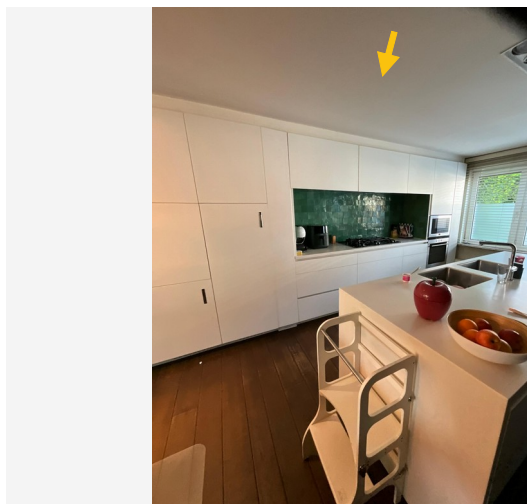
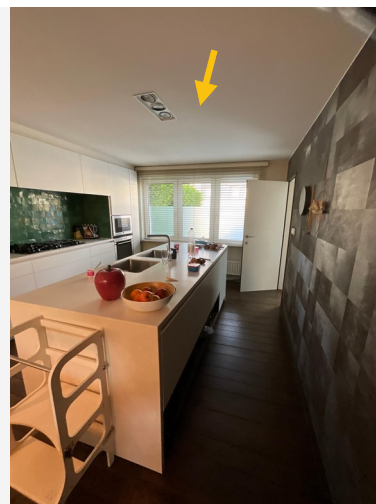
De plafonds zijn gemaakt van niet-asbestverdachte materialen (bijvoorbeeld laminaat, gyproc, ...), deze toepassingen zijn niet asbestverdacht, over bovenliggende toepassingen kan er geen uitspraak gedaan worden.

Overall aanwezig op gelijkvloers - 75m<sup>2</sup>, op 1 en 2 verdiep overall aanwezig behalve in traphallen - 41m<sup>2</sup> en 44m<sup>2</sup> incl schuine wanden.

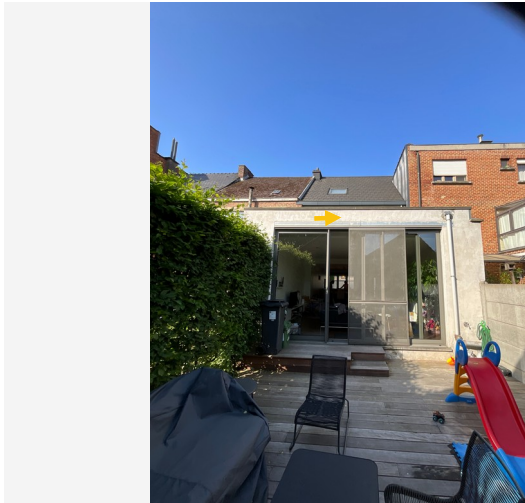
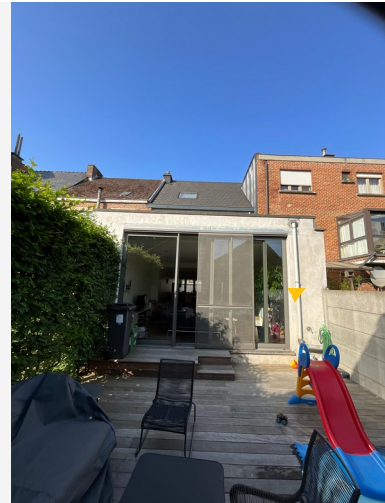
achterbouw werd pas geplaatst in 2011 tijdens totaalrenovatie --> bouwvergunning en postinterventiedossier aanwezig

volgens het inspectieprotocol van OVAM zijn bouwmaterialen geplaatst na 2001 niet meer asbestverdacht

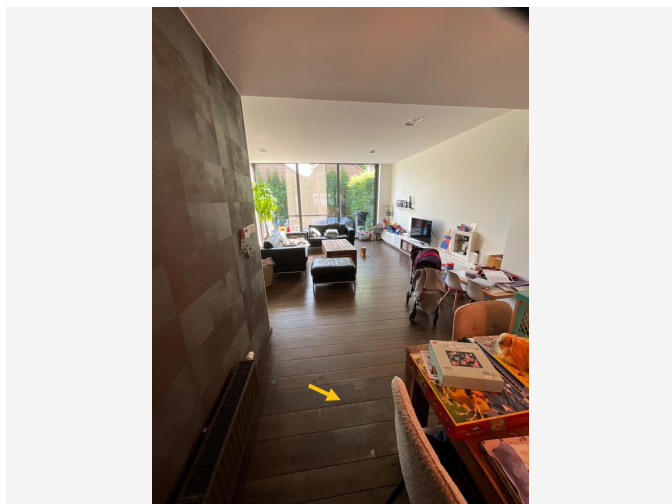
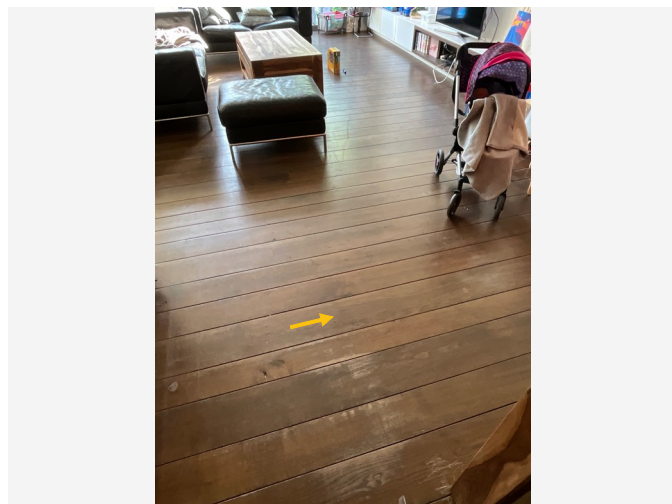
Het laminaat of parket is niet verdacht, over onderliggende toepassingen kan er geen uitspraak gedaan worden  
Overall aanwezig: op gelijkvloers - 75m<sup>2</sup>, op 1 verdiep - 41m<sup>2</sup>, op 2 verdiep - 39m<sup>2</sup>.

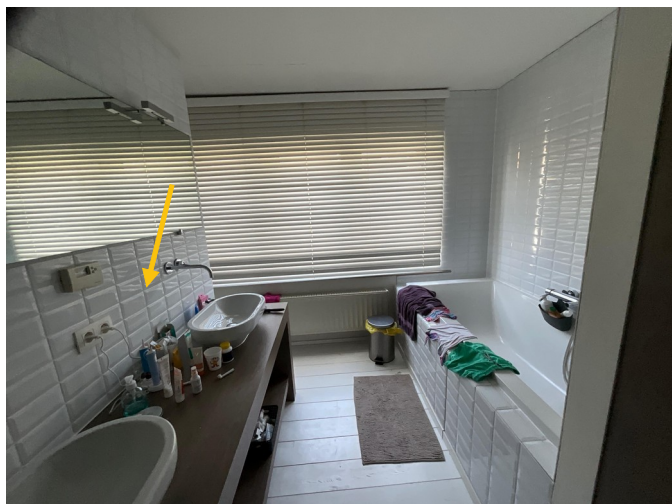
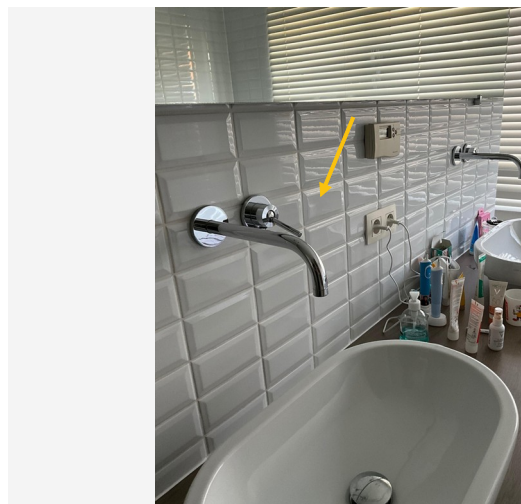
Faiencetegels zijn mogelijks gelijmd of gecementeerd

Vernieuwde faience aanwezig op gelijkvloers in keuken - 3m<sup>2</sup>, toilet - 1m<sup>2</sup>, op 1 verdiep in badkamer - 18m<sup>2</sup>.

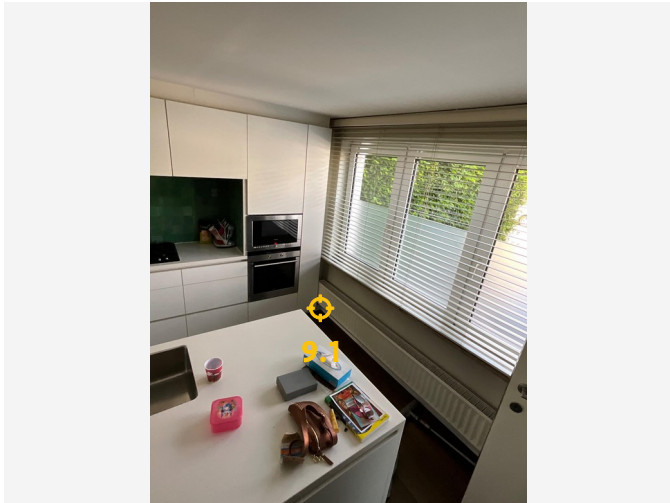
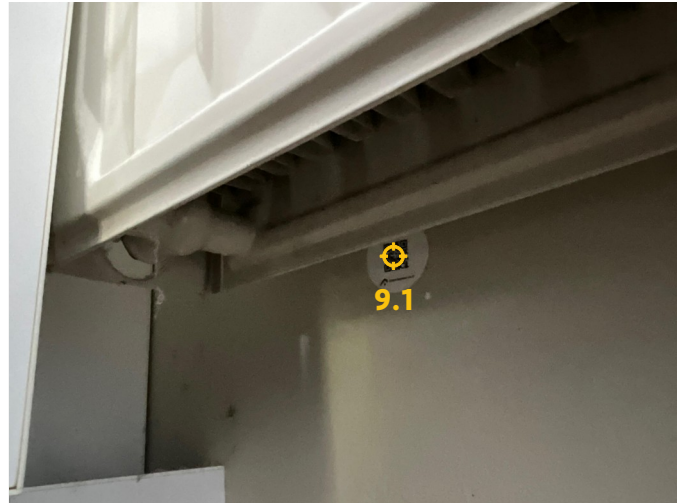
## Fiche 9: Pleisterwerk wanden

Geen asbest

| # | Type | Referentie | Resultaat |
|---|---|---|---|
| 9.1 | Mengmonster | 1 | Geen asbest |

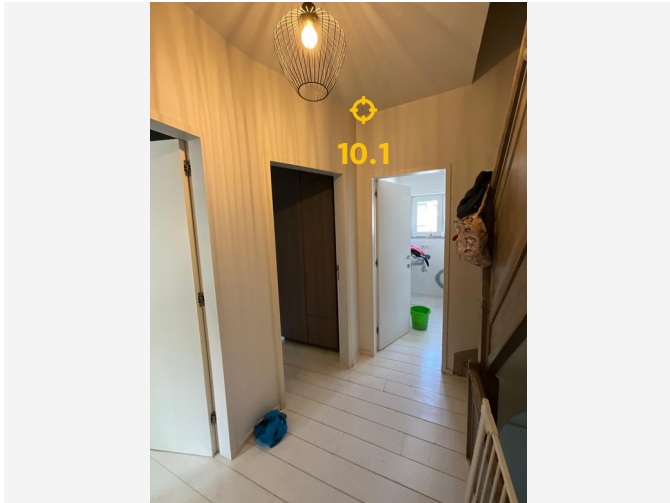
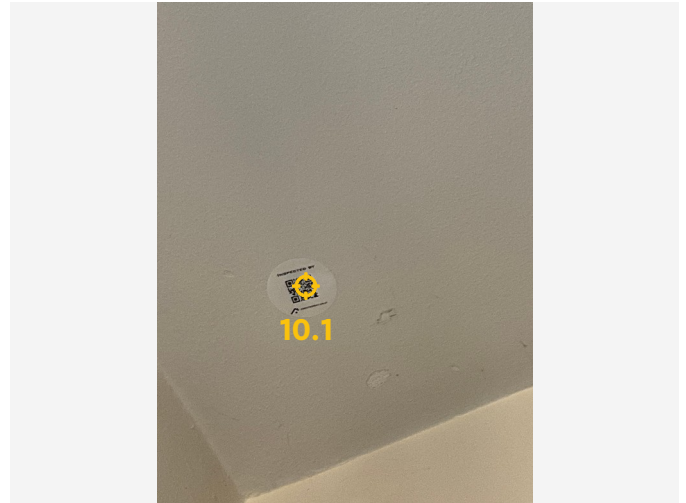
## Fiche 10: Pleisterwerk plafonds

Geen asbest

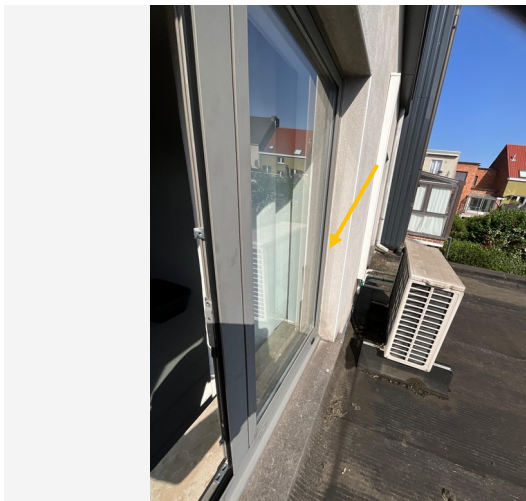
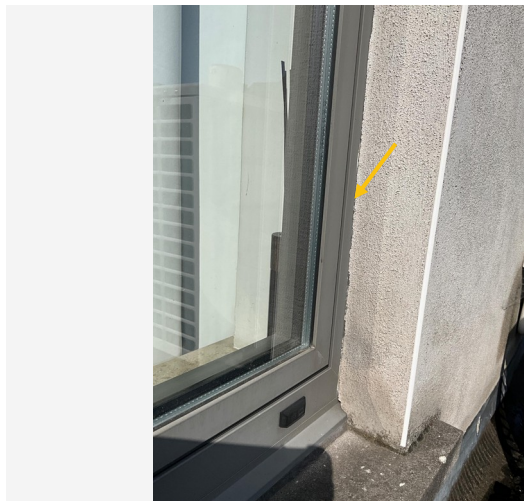
## Fiche 14: Kit aan de ramen

| Beschrijving | Notitie | Terug te vinden op plannen |
|---|---|---|
| Fiche 14: Kit aan de ramen | De kit aan de ramen is niet asbestverdacht. Alle ramen werden gecontroleerd. | - |
