# Asbestinventarisat attest

Geraardsbergsesteenweg 21, 9320 Aalst

Attestnummer : 20260805-000370.000

Uitgegeven op : 05.08.2026

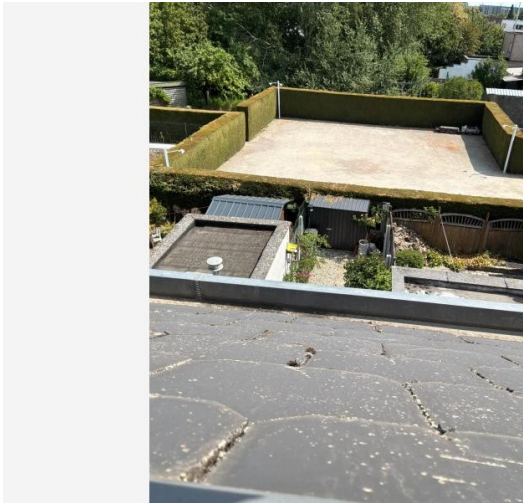
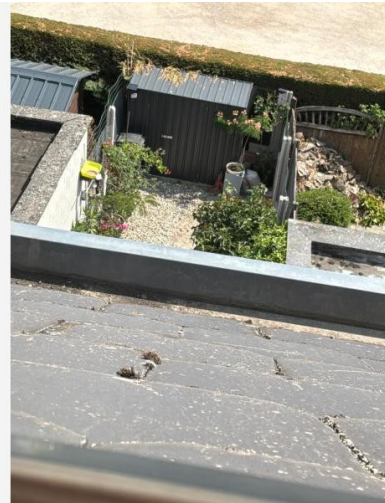
**Dringend verwijderen**

| Beschrijving | Sediment en slib in goot |
| Besmette materialen | <ul style="list-style-type: none"><li>• Sediment (dakgoot, afvoerbuys, regenwaterput, ...)</li></ul> |
| Gebondenheid resten | Niet hecht |
| Hoeveelheid (gewicht - aantal) | <ul style="list-style-type: none"><li>• 20,00 kg - 1 stuk</li></ul> |
| Identificatiemethode | De asbestdeskundige beoordeelt het materiaal als asbestverdacht en dus asbesthoudend, en dit zonder monsternamen. |

- Verwijder het asbestafval.
- Voer bijkomende staalname(s) uit.

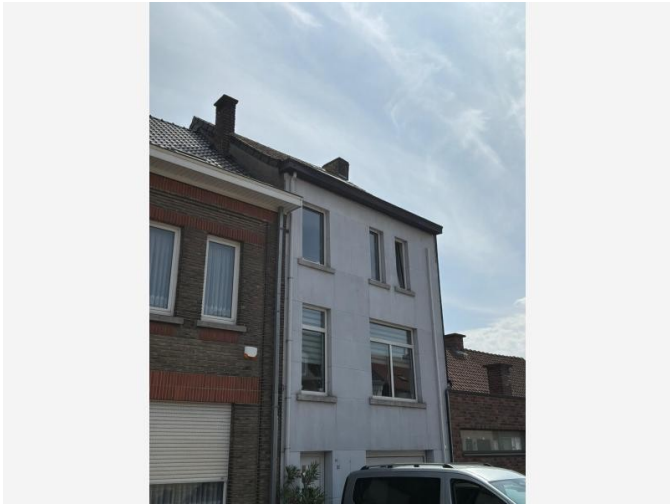
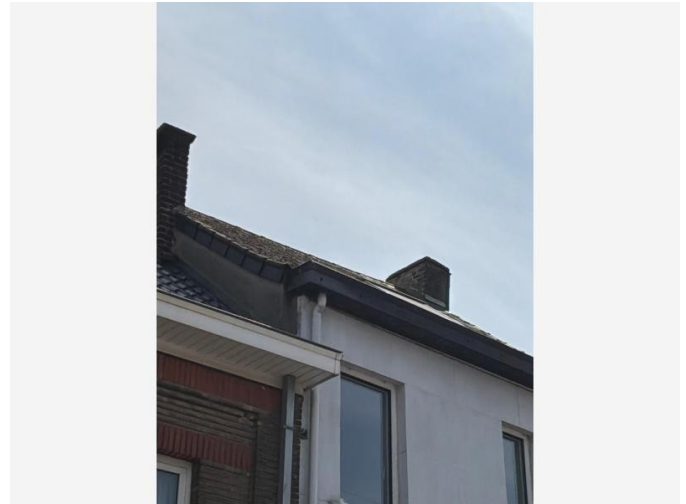
Verwijderen

| Eindbeoordeling materiaalrisico | Verhoogd materiaalrisico en/of verhoogde kans op vezelvrijgave |

| Asbestsoort (vezeltype) | Alleen chrysotiel aanwezig |
| Toestand van het materiaal | Matig beschadigd, matig verweerd |

| # | Type | Referentie | Resultaat |
|---|---|---|---|
| 2.1 | Puntmonster | Mm3 | Chrysotiel |

| Beschrijving | leien dak |

- Zorg voor een veilig beheer. Vermijd het beschadigen van het asbestmateriaal. Controleer de toestand jaarlijks op wijzigingen.
- Hemelwater dat afspoelt van asbestcement daken of gevels kan asbestdeeltjes bevatten. Gebruik het enkel voor gesloten circuits (bv. spoelen toiletten). Reinig na het vervangen van het dak of de gevel de dakgoten en regenwaterput of -ton om asbesthoudend sediment of slib te verwijderen
- Voer bijkomende staalname(s) uit.

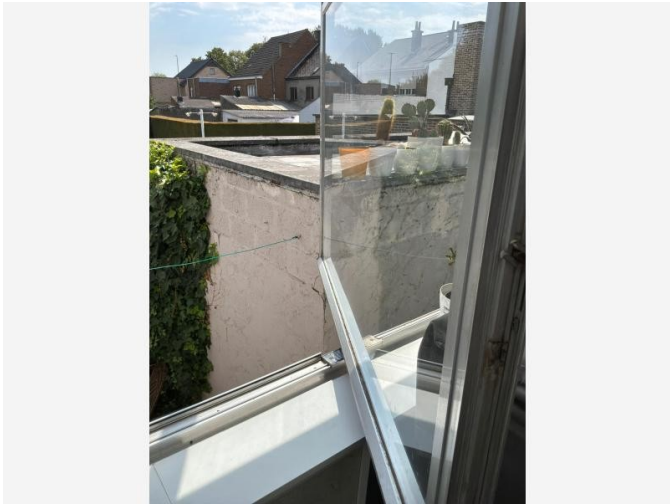
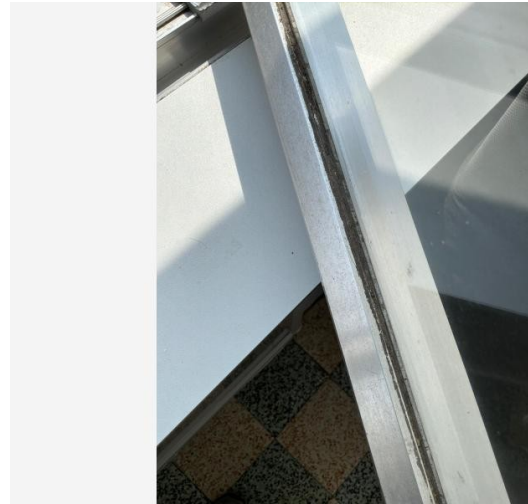
Zorgvuldig beheren

| Eindbeoordeling materiaalrisico | Laag materiaalrisico en/of verlaagde kans op vezelvrijgave |

| Beschrijving | mastiek schrijnwerk: verdachte kit |
| Asbestmateriaal | In-situ afwerkingslagen - Pasta, stopverf, voegsel, stopsel, vulsel, mastiek, kitten, ... |
| Opmerking | Geschatte hoeveelheid. Staalname aan glas niet mogelijk door grote kans op breken glas. Bij werken aan schrijnwerk deze kit laten bemonsteren |

- Zorg voor een veilig beheer. Vermijd het beschadigen van het asbestmateriaal. Controleer de toestand jaarlijks op wijzigingen.
- Voer bijkomende staalname(s) uit.

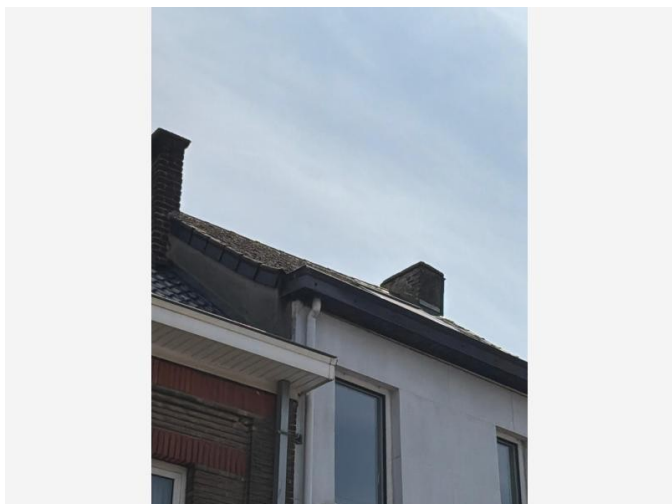
**Reden:** Het te onderzoeken materiaal situeert zich hoger dan 3,50 m te rekenen vanaf een veilige ondergrond

**Uitleg van de asbestdeskundige:** De binnenkant van de schouw is niet inspecteerbaar, aan de buitenkant van de schouw werd zichtbaar geen asbest aangetroffen. Bij werken in of aan de schouw extra aandacht besteden, hier kan zich mogelijks nog asbest schuilhouden. De inspecteur kon dit tijdens zijn bezoek niet vaststellen, daar deze handelingen onder een destructieve handeling zou vallen.

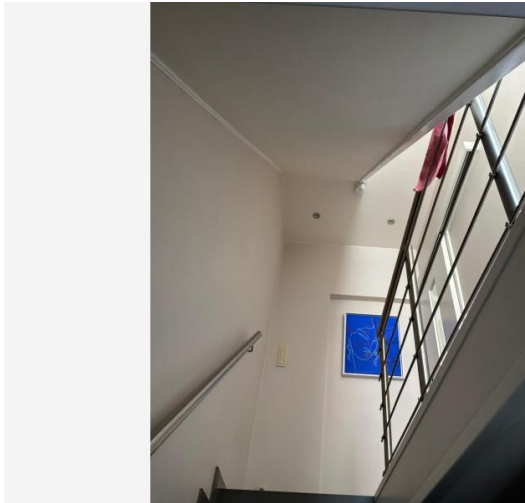
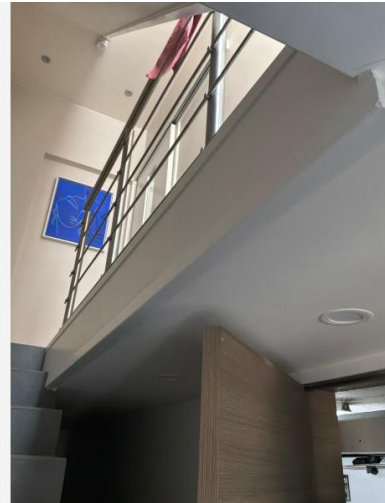
Dit type plafond is niet asbest verdacht. Er kan echter geen uitspraak gedaan worden over de achterliggende delen. Hier kunnen zich mogelijk nog verdacht materialen bevinden.

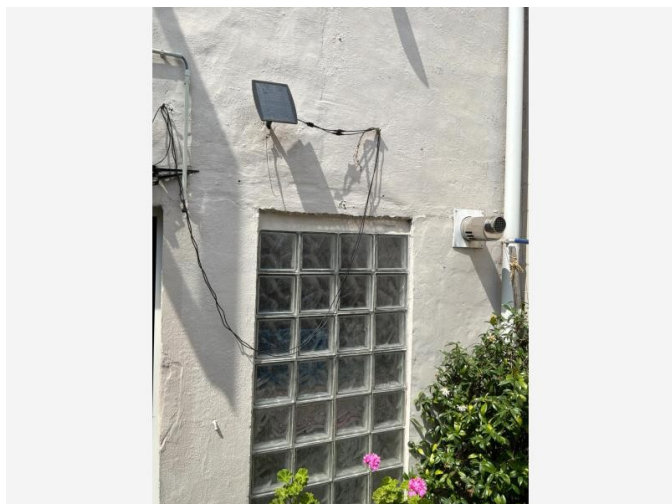
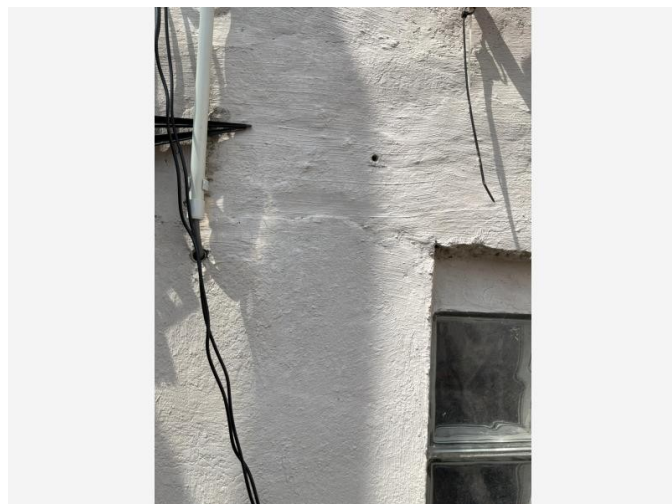
Geen asbest

| # | Type | Referentie | Resultaat |
|---|---|---|---|
| 6.1 | Mengmonster | Mm2 | Geen asbest |

| Beschrijving | 93. crepi gevel |

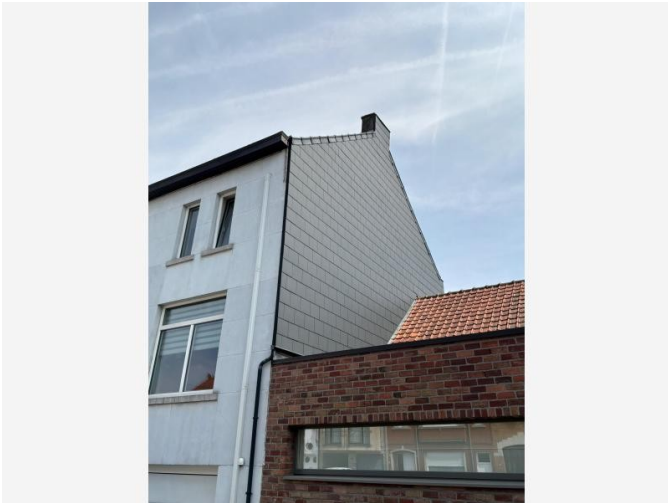
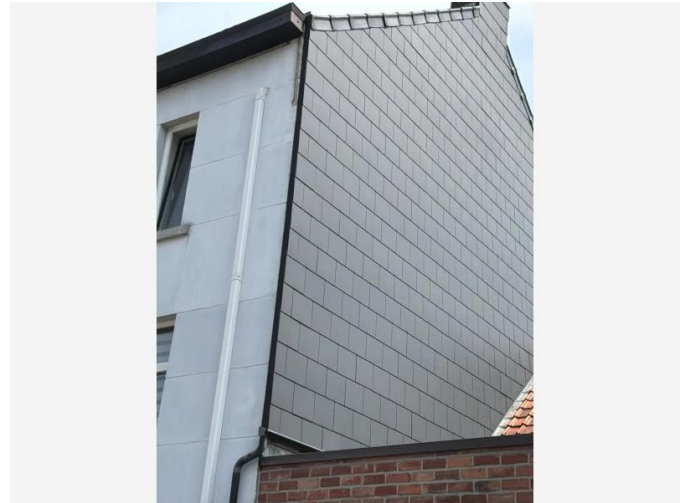
## Fiche 7: Leien gevel

Geen asbest

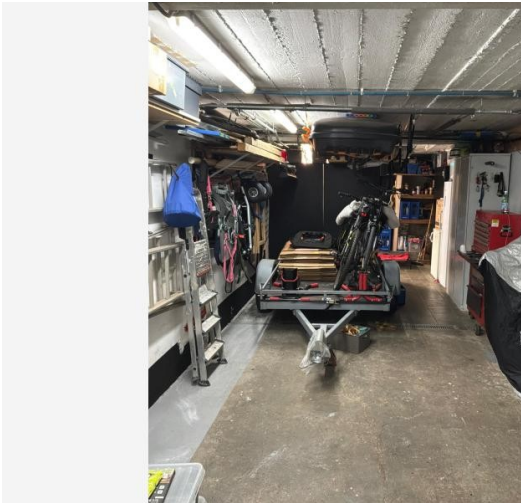
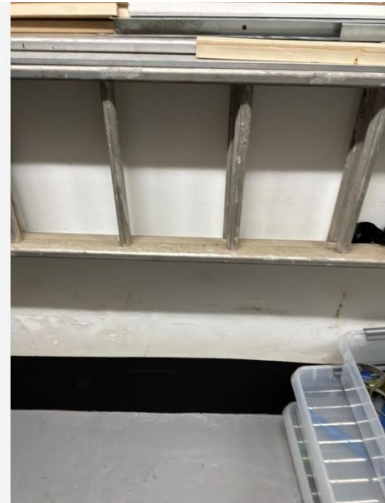
## Fiche 8: 1. pleisterwerk wanden

Geen asbest

| # | Type | Referentie | Resultaat |
|---|---|---|---|
| 8.1 | Mengmonster | mm01 | Geen asbest |

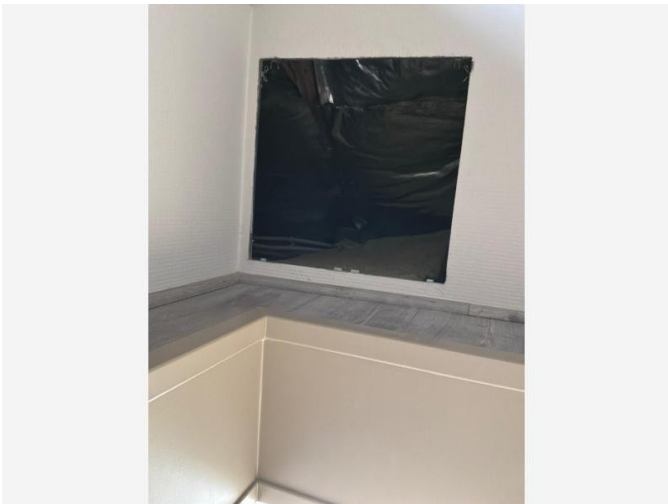
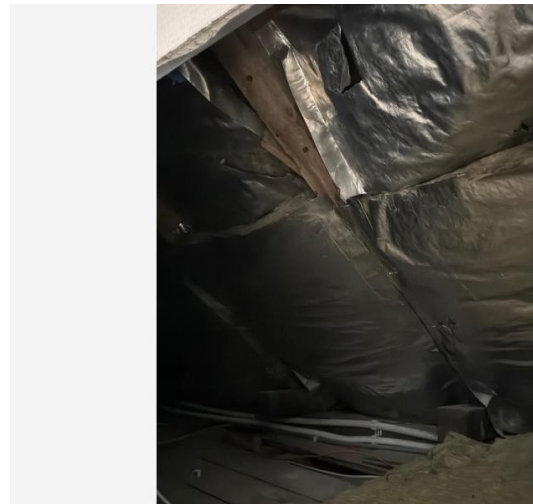
## Fiche 11: 92. Onderdak type: niet asbest verdacht

| Beschrijving | Notitie | Terug te vinden op plannen |
|---|---|---|
| Fiche 11: 92. Onderdak type: niet asbest verdacht | Dit onderdak type is niet asbest verdacht. (Deze zijn steekproefsgewijs vastgesteld en kunnen, indien de vaststelling dit niet toeliet, geen uitspraak doen over het volledige onderdak. ) | Plan 1.4: Hoofdgebouw plan |

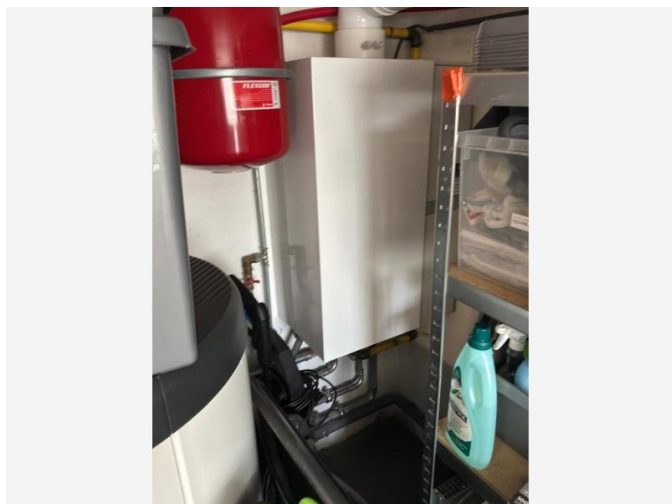
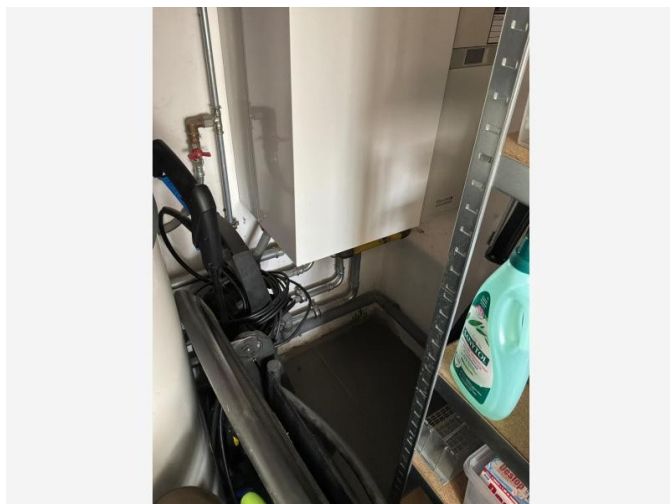
### Fiche 13: 8. buisisolatie verwarmingsbuizen: niet aanwezig

| Beschrijving | Notitie | Terug te vinden op plannen |
|---|---|---|
| Fiche 13: 8. buisisolatie verwarmingsbuizen: niet aanwezig | Deze toepassing is niet asbest verdacht. | Plan 1.1: Hoofdgebouw plan gvl |
