# Asbestinventarisatattest

Langestraat 152, 9300 Aalst

Attestnummer : 20260908-000100.000

Uitgegeven op : 08.09.2026

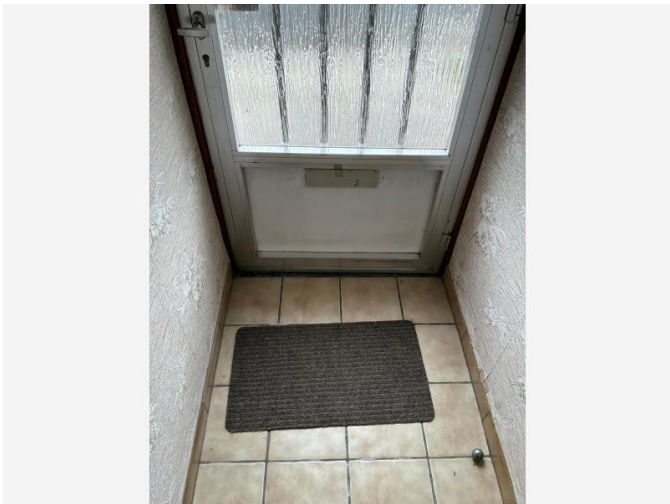
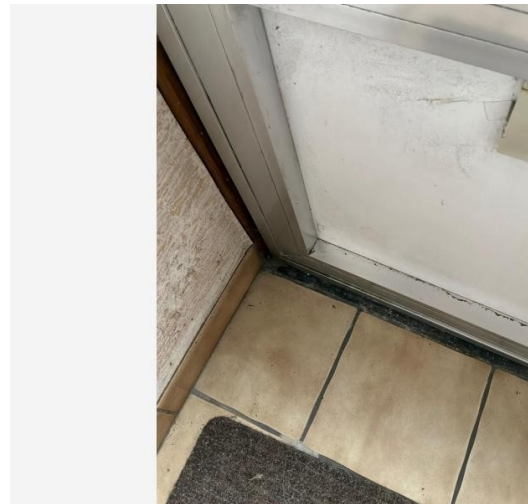
| Eindbeoordeling materiaalrisico | Verhoogd materiaalrisico en/of verhoogde kans op vezelvrijgave |

| Asbestsoort (vezeltype) | Crocidoliet aanwezig |
| Toestand van het materiaal | Licht beschadigd, licht verweerd. Intacte calciumsilicaatplaat of materiaal met categorie 3-gebondenheid |

| Beschrijving | inlegpaneel type glasal |
| Asbestmateriaal | Plaat, paneel, tablet - Geëmailleerd, type Glasal |

Verwijderen

- Zorg voor een veilig beheer. Vermijd het beschadigen van het asbestmateriaal. Controleer de toestand jaarlijks op wijzigingen.
- Hemelwater dat afspoelt van asbestcement daken of gevels kan asbestdeeltjes bevatten. Gebruik het enkel voor gesloten circuits (bv. spoelen toiletten). Reinig na het vervangen van het dak of de gevel de dakgoten en regenwaterput of -ton om asbesthoudend sediment of slib te verwijderen
- Voer bijkomende staalname(s) uit.

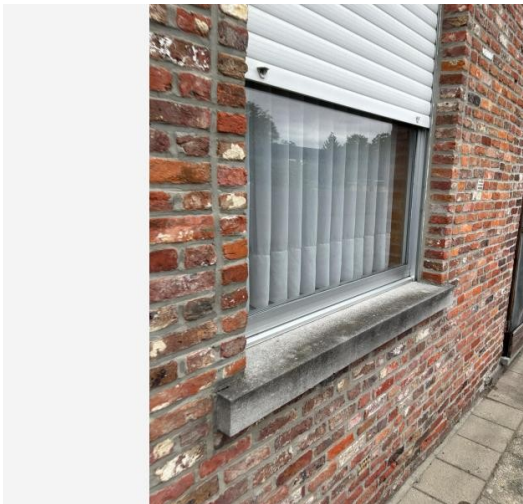
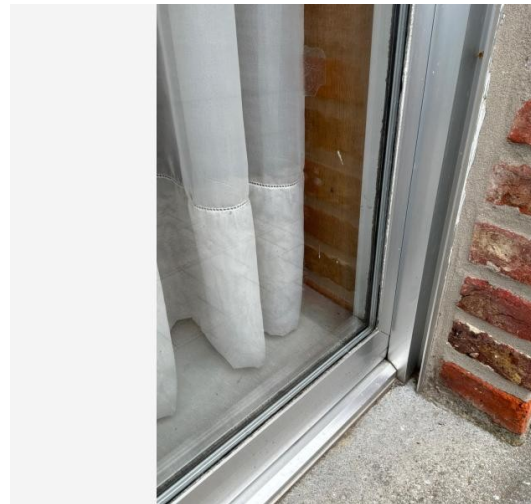
| Eindbeoordeling materiaalrisico | Laag materiaalrisico en/of verlaagde kans op vezelvrijgave |

| # | Type | Referentie | Resultaat |
|---|---|---|---|
| 2.1 | Puntmonster | Mm2 | Chrysotiel |

| Beschrijving | mastiek schrijnwerk: verdachte kit |
| Asbestmateriaal | In-situ afwerkingslagen - Pasta, stopverf, voegsel, stopsel, vulsel, mastiek, kitten, ... |

Zorgvuldig beheren

- Zorg voor een veilig beheer. Vermijd het beschadigen van het asbestmateriaal. Controleer de toestand jaarlijks op wijzigingen.
- Voer bijkomende staalname(s) uit.

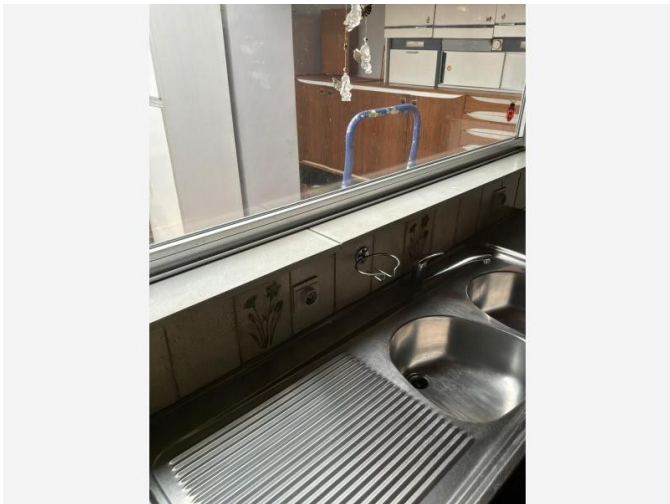
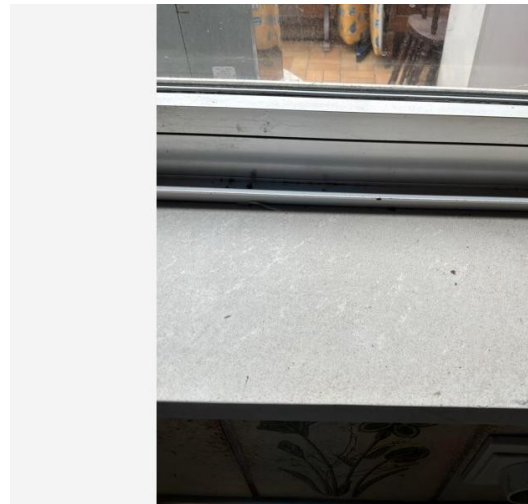
| Eindbeoordeling materiaalrisico | Laag materiaalrisico en/of verlaagde kans op vezelvrijgave |

| Beschrijving | Vensterbank massal |
| Asbestmateriaal | Plaat, paneel, tablet - Type Massal |
| Opmerking | Geschatte hoeveelheid. Vezels zichtbaar met blote oog |

Zorgvuldig beheren

- Zorg voor een veilig beheer. Vermijd het beschadigen van het asbestmateriaal. Controleer de toestand jaarlijks op wijzigingen.
- Voer bijkomende staalname(s) uit.

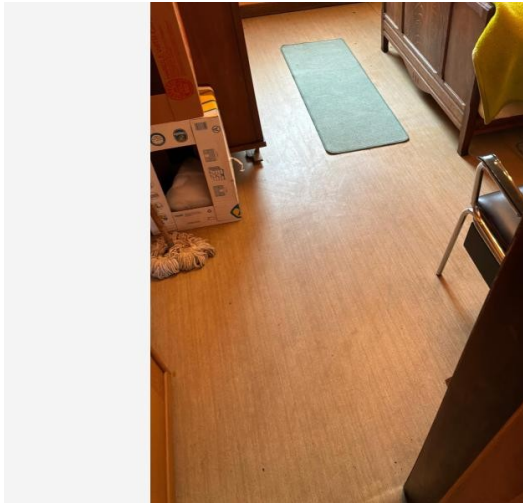
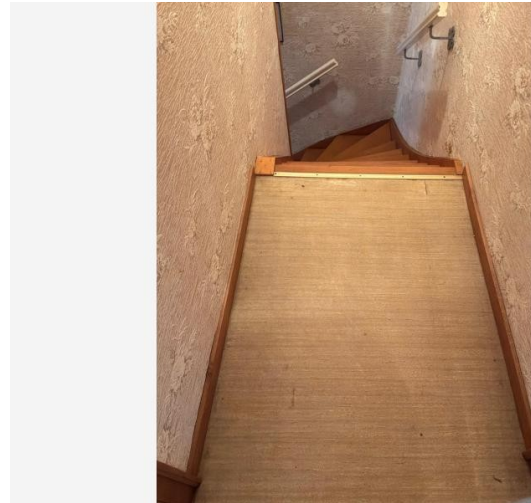
niet asbest verdacht type vloerzeil. Dit advies had enkel rekening met toplaag. Mogelijks bevinden zich nog andere lagen onder deze laag. Deze konden tijdens de inspectie niet vastgesteld worden.

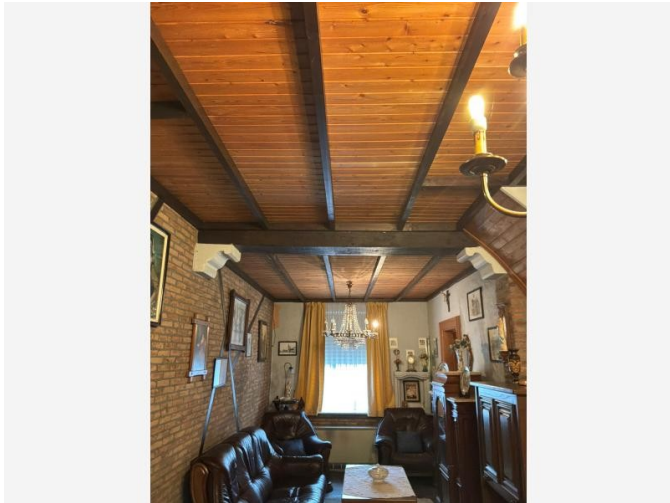
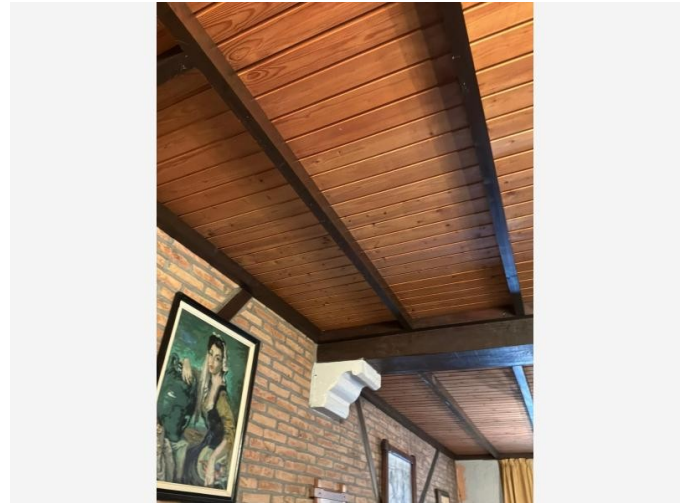
Dit type plafond is niet asbest verdacht. Er kan echter geen uitspraak gedaan worden over de achterligende delen. Hier kunnen zich mogelijk nog verdacht materialen bevinden.

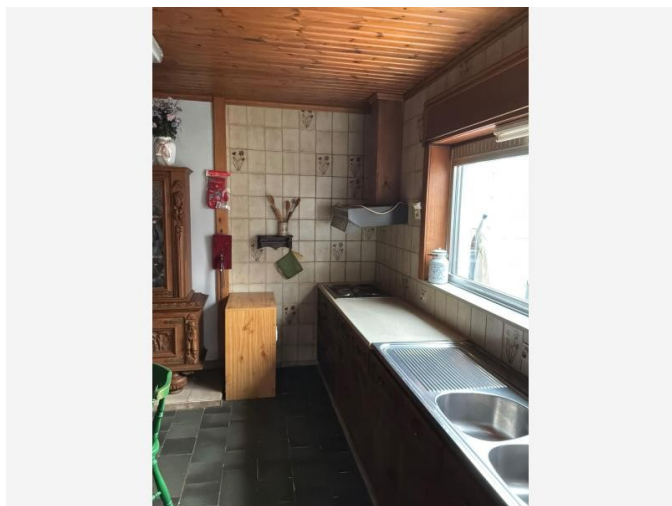
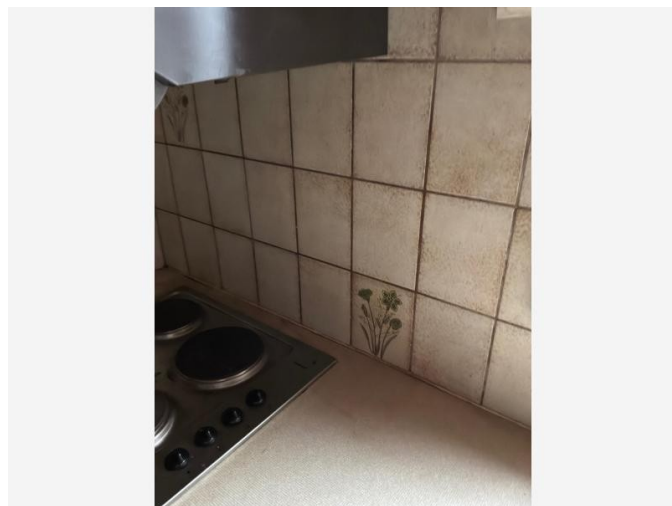
Mogelijk bevinden zich achter deze tegels verdachte lijmen. Bij werken aan de tegels is een aanvullend onderzoek aangewezen om de aard van de lijmen te bepalen.

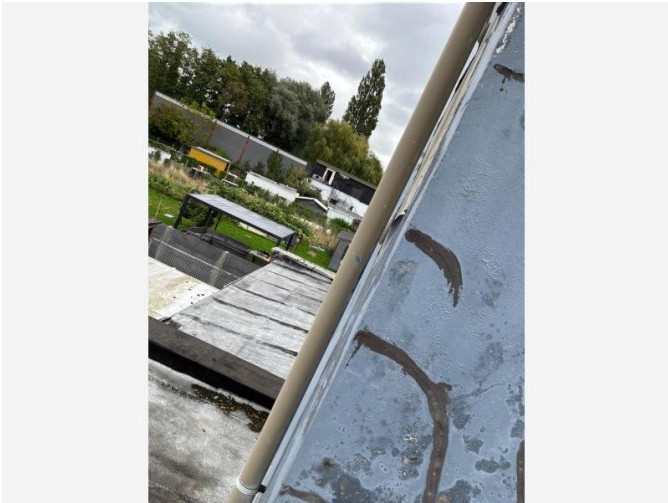
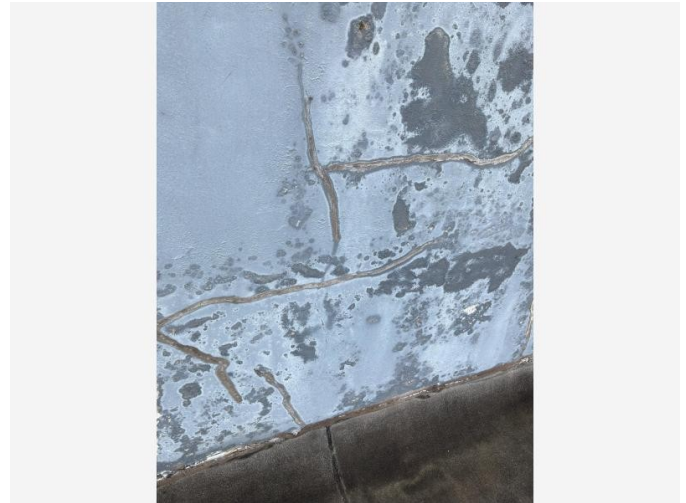
## Fiche 7: 93. crepi gevel

Geen asbest

| # | Type | Referentie | Resultaat |
|---|---|---|---|
| 7.1 | Mengmonster | Mm3 | Geen asbest |

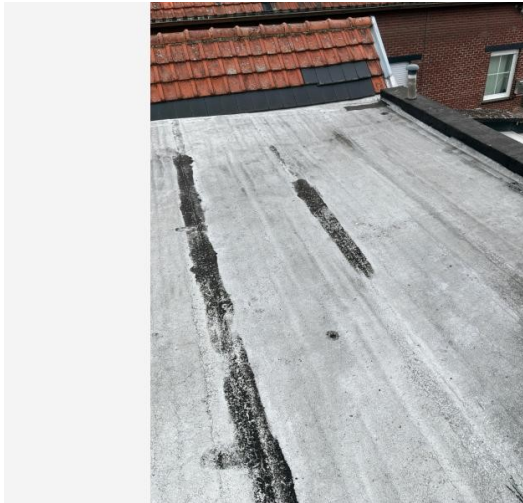
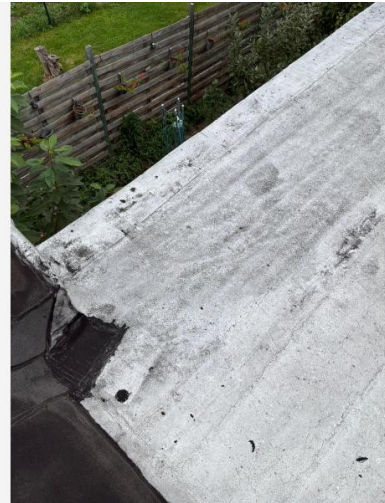
Geen asbest

| # | Type | Referentie | Resultaat |
|---|---|---|---|
| 8.1 | Puntmonster | Mm4 | Geen asbest |

| Beschrijving | 9. roofing dak |
| Opmerking | GESchatte heoveelheid. Er kan enkel een uitspraak gedaan worden over de bovenste laag. Mogelijks bevinden er zich nog enkele lagen onder de toplaag. |

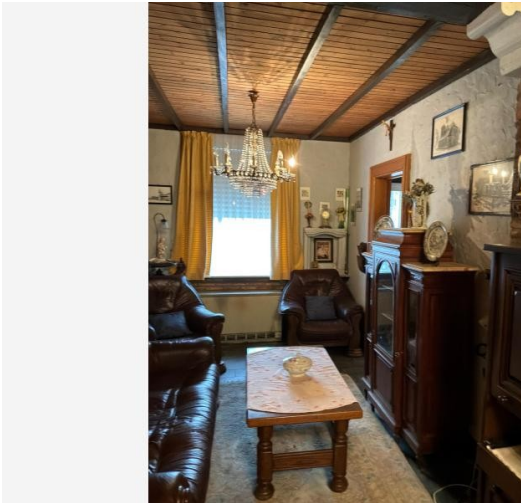
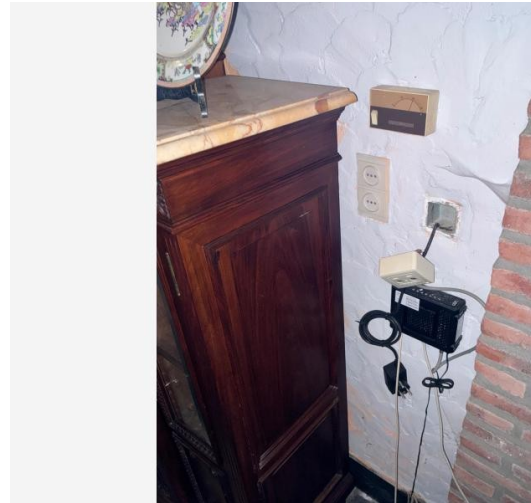
## Fiche 9: 1. pleisterwerk wanden

Geen asbest

| # | Type | Referentie | Resultaat |
|---|---|---|---|
| 9.1 | Mengmonster | mm01 | Geen asbest |
