# Asbestinventarisatetest

Ledebaan 80, 9300 Aalst

Attestnummer : 20260617-000364.000

Eindconclusie:

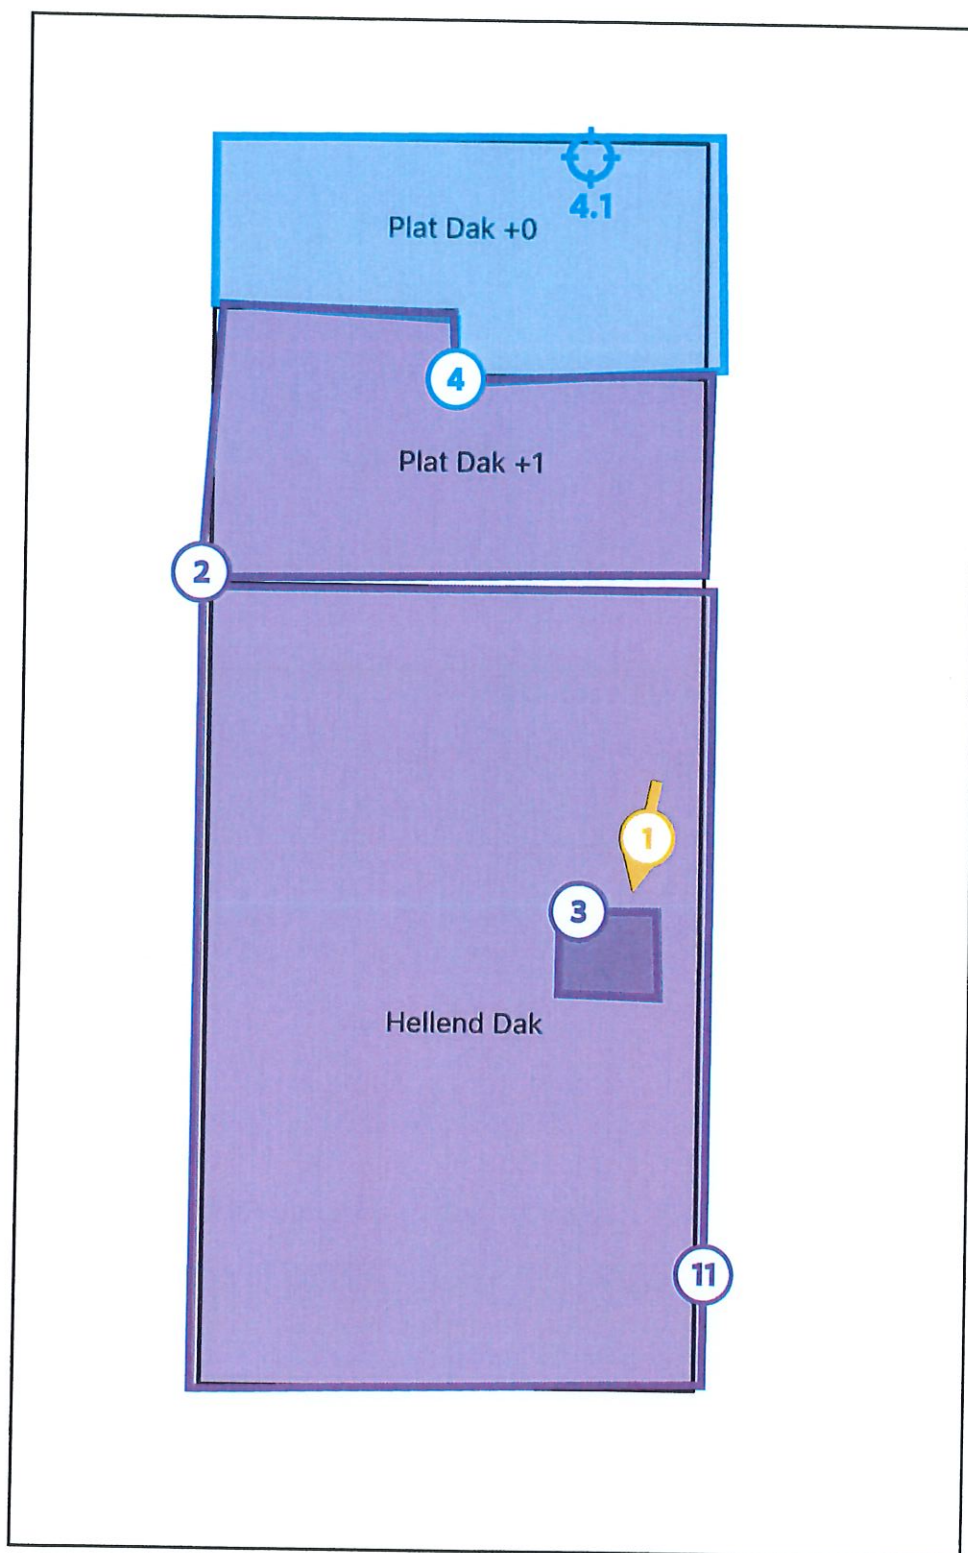
## Plan 1.12: Daken buitenkant

| 1. Cementen smeerlaag schouw | Asbestmateriaal | Zorgvuldig beheren |
| 2. Dak (beperking) | Beperking | - |
| 3. Schouw | Beperking | - |
| 4. Roofing | Geen asbest | - |

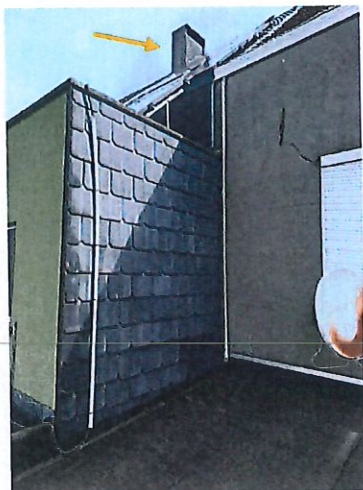
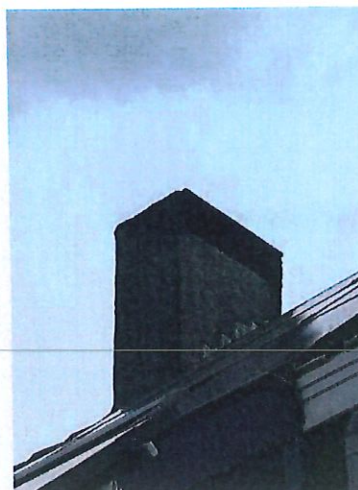
Overzichtsfoto

Detailfoto

Het asbestmateriaal valt onder de mijlpaal van 2040.

| Eindbeoordeling materiaalrisico | Laag materiaalrisico en/of verlaagde kans op vezelvrijgave |

| Gebondenheid | Categorie 1: hechtgebonden in oorsprong |
| Asbestsoort (vezeltype) | Crocidoliet aanwezig |
| Asbestconcentratie | Laag (< 50%) |
| Afschermingsgraad van het gehele materiaal | Geheel of deels vrij aan de buitenlucht, maar geen contact met binnenlucht |
| Toestand van het materiaal | Licht beschadigd, licht verweerd. Intacte calciumsilicaatplaat of materiaal met categorie 3-gebondenheid |

| Beschrijving | Cementen smeerlaag schouw |
| Identificatiemethode | <p>De asbestdeskundige beoordeelt het materiaal als asbestverdacht en dus asbesthoudend, en dit zonder monstername.</p> <p>Motivatie: Er is een onderzoeksbeperking die monstername verhindert; De ruimte of het materiaal bevindt zich hoger dan 3,5 meter vanaf een vaste ondergrond.</p> |

Zorgvuldig beheren

- Zorg voor een veilig beheer. Vermijd het beschadigen van het asbestmateriaal. Controleer de toestand jaarlijks op wijzigingen.

- Hermetische zone (erkend asbestverwijderaar)  
Deze toepassing kan enkel door een erkende asbestverwijderaar via de methodiek van hermetische zone verwijderd worden omdat verwijdering via de methodiek van eenvoudige handelingen en/of couveusezakmethode niet mogelijk is; en er automatisch een verhoogd risico op vrijgave van asbestvezels (max. concentratie 0,01 vezels/cm - CODEX Art. VI.3-54) ontstaat. (Bron: CODEX - Art. VI.3-61.- par 1.)

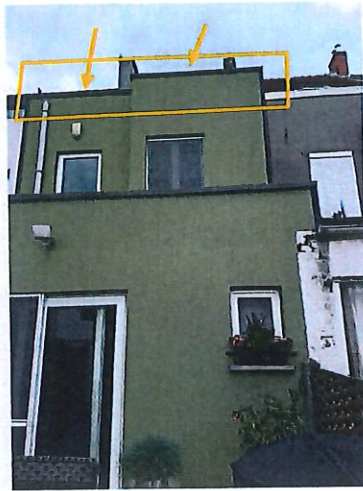
*Situeringsfoto*

**Reden:** Het te onderzoeken materiaal situeert zich hoger dan 3,50 m te rekenen vanaf een veilige ondergrond

**Uitleg van de asbestdeskundige:** In het kader van een asbestattest voor overdracht (verkoop, schenking), hoeven toepassingen die zich hoger dan 3,5m vanaf een veilige ondergrond situeren, niet onderzocht te worden.

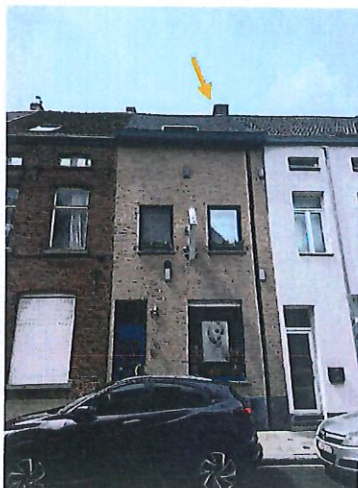
Situeringsfoto

**Reden:** Het te onderzoeken materiaal situeert zich hoger dan 3,50 m te rekenen vanaf een veilige ondergrond

**Uitleg van de asbestdeskundige:** De schouw bevat binnenin mogelijk een asbestcement rookgaskanaal. Laat dit onderzoeken bij eventuele werken.

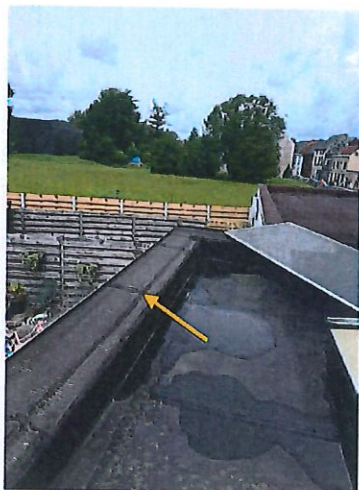
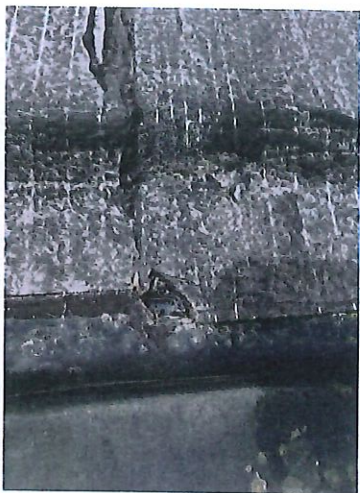
# Fiche 4: Roofing

Geen asbest

| # | Type | Referentie | Resultaat |
|---|---|---|---|
| 4.1 | Puntmonster | MM05 | Geen asbest |

| Opmerking | Staalname tot op de eventuele onderliggende lagen is niet mogelijk zonder uitbreiding naar een destructief onderzoek. |

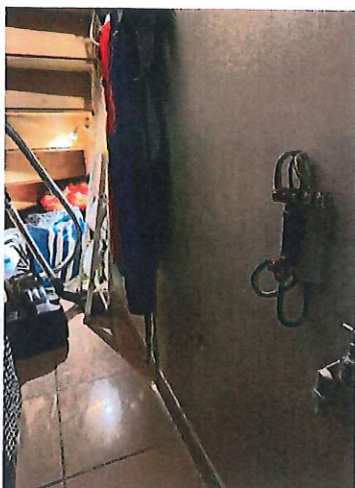
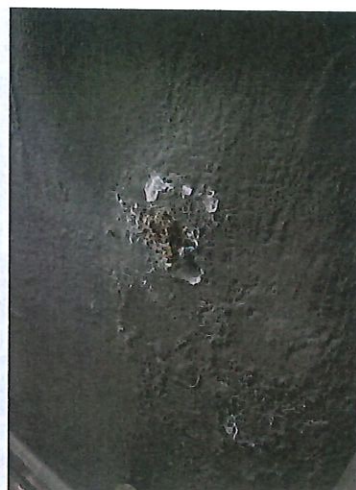
## Fiche 5: Pleisterwerk wanden

Geen asbest

| # | Type | Referentie | Resultaat |
|---|---|---|---|
| 5.1 | Mengmonster | MM01 | Geen asbest |

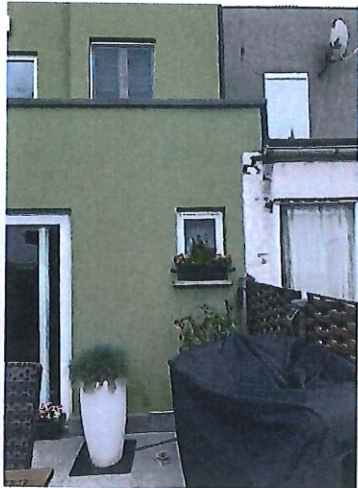
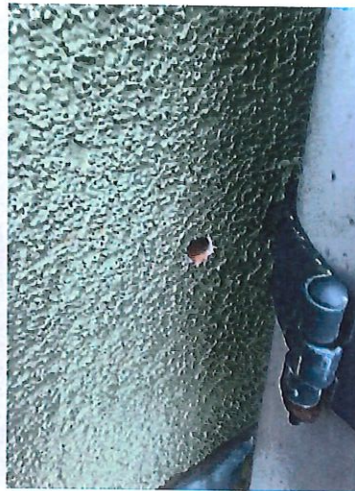
## Fiche 6: Crepi gevels

Geen asbest

| # | Type | Referentie | Resultaat |
|---|---|---|---|
| 6.1 | Mengmonster | MM03 | Geen asbest |

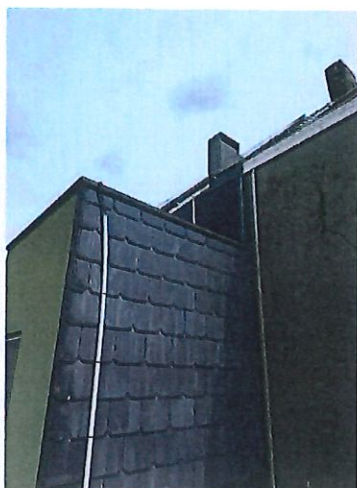
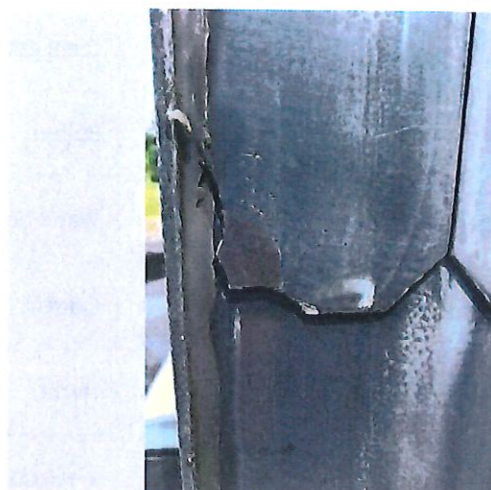
## Fiche 7: Gevel met leien

Geen asbest

| # | Type | Referentie | Resultaat |
|---|---|---|---|
| 7.1 | Puntmonster | MM04 | Geen asbest |
