# Asbestinventarisat attest

Morelgem 75, 9520 Sint-Lievens-Houtem

Attestnummer : 20260829-000104.000

Uitgegeven op : 29.08.2026

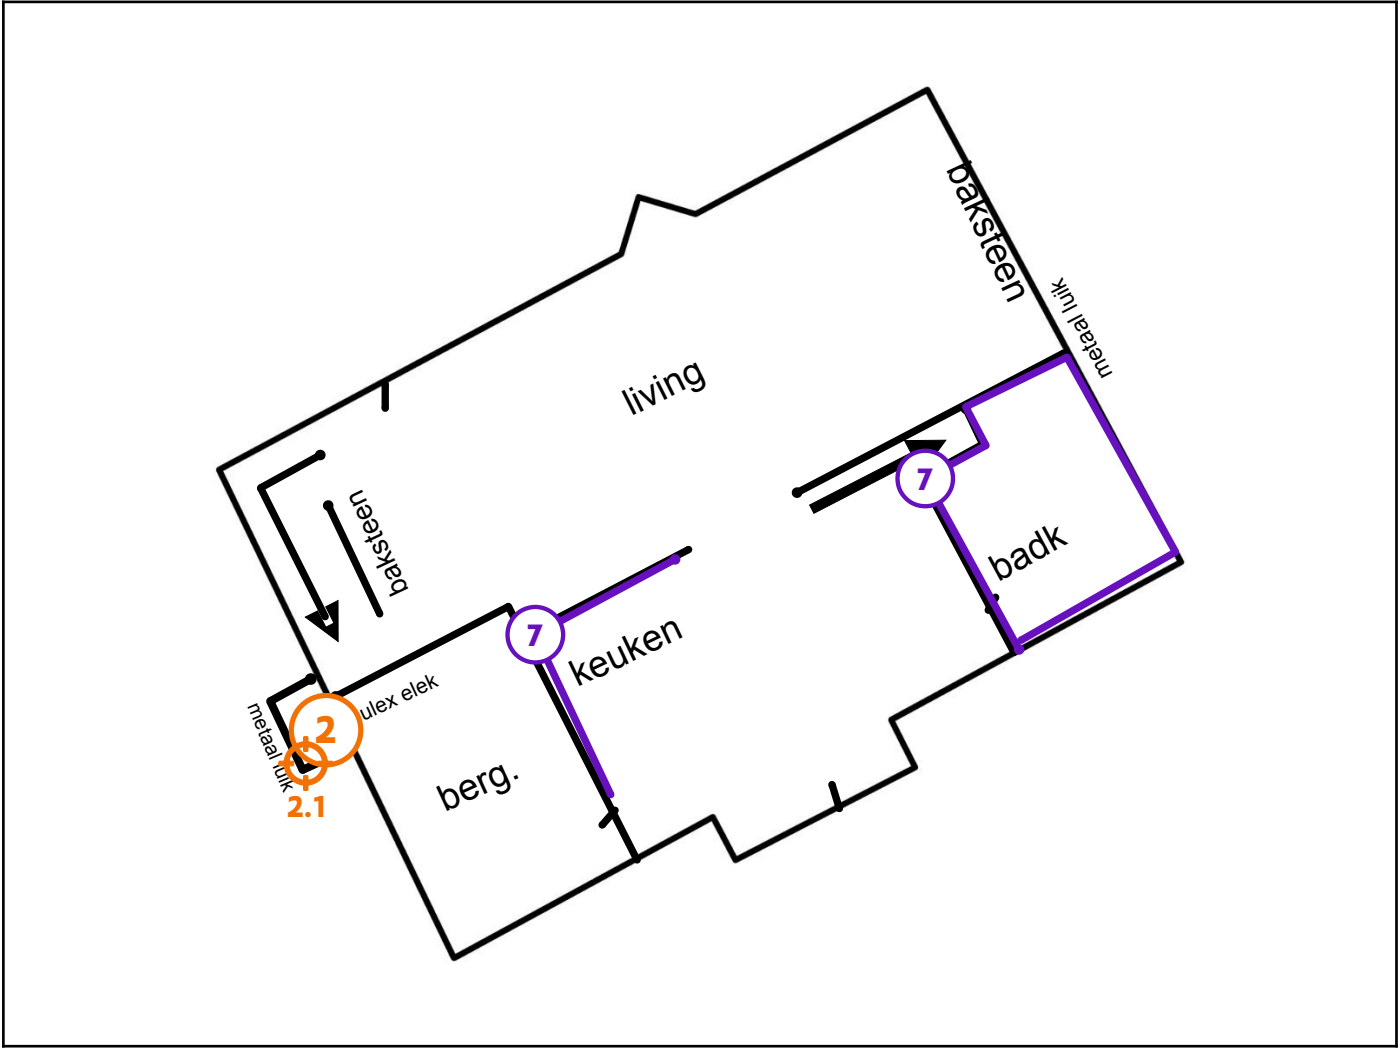
# Plan 1.1: gelijkvloers plan

| Beschrijving | Type | Actie |
|---|---|---|
| 2. Cement rookgaskanaal | Asbestmateriaal | Verwijderen |
| 2.1 Code: 7. Rookgaskanaal | Puntmonster | - |

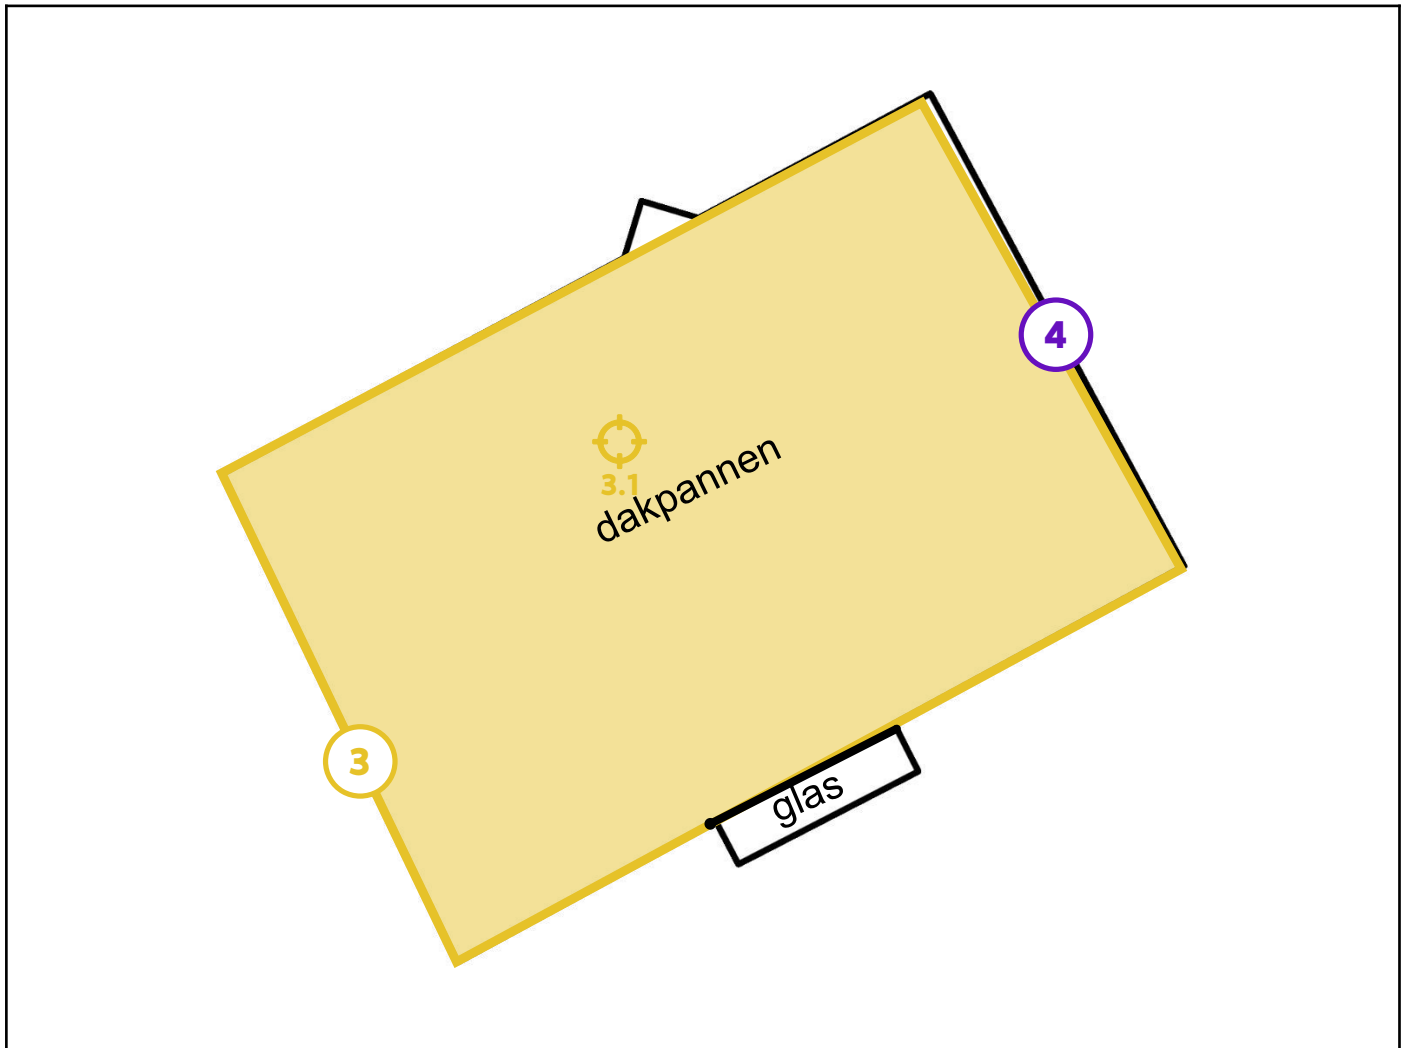
## Plan 1.11: dak plan

| Beschrijving | Type | Actie |
|---|---|---|
| 3. Onderdak woning | Asbestmateriaal | Zorgvuldig beheren |
| 3.1 Code: 6. Onderdak woning | Puntmonster | - |
| 4. Schouw op dak van de woning | Beperking | - |

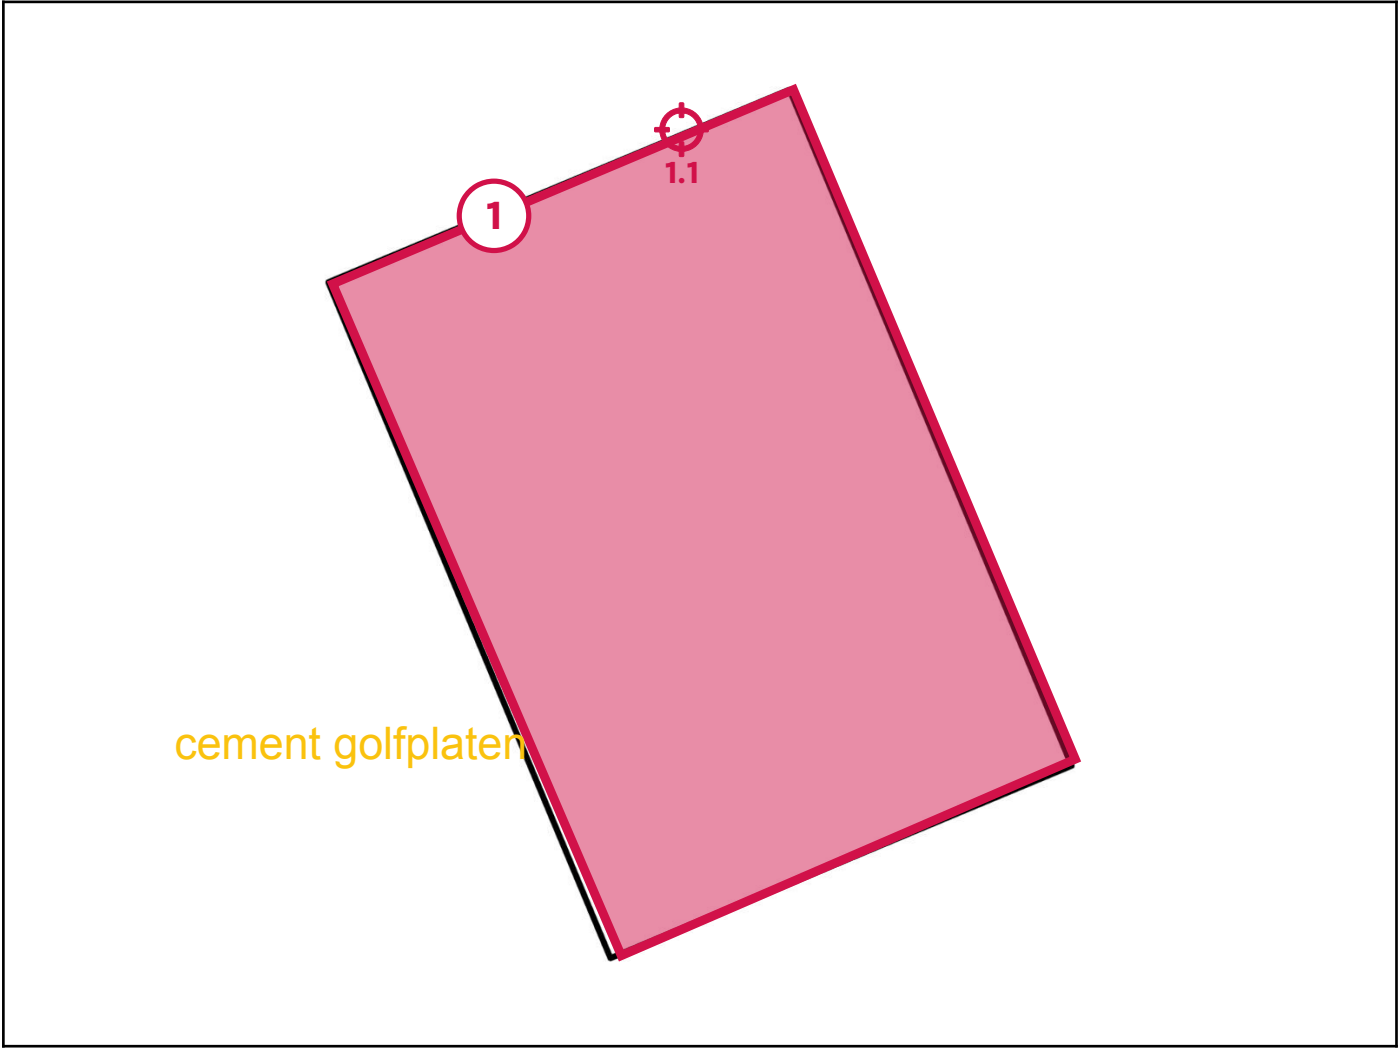
## Plan 2.3: Tuinhuis plan

| Beschrijving | Type | Actie |
|---|---|---|
| 1. Golfplaten dak tuinhuis | Asbestmateriaal | Dringend verwijderen |
| 1.1 Code: 4. Golfplaat dak tuinhuis | Puntmonster | - |

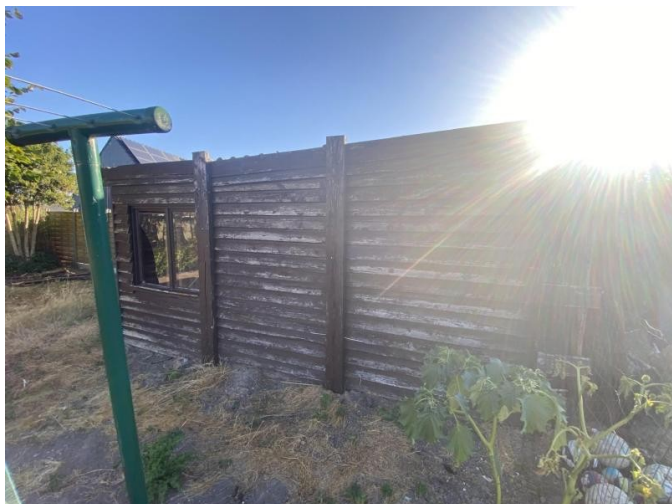
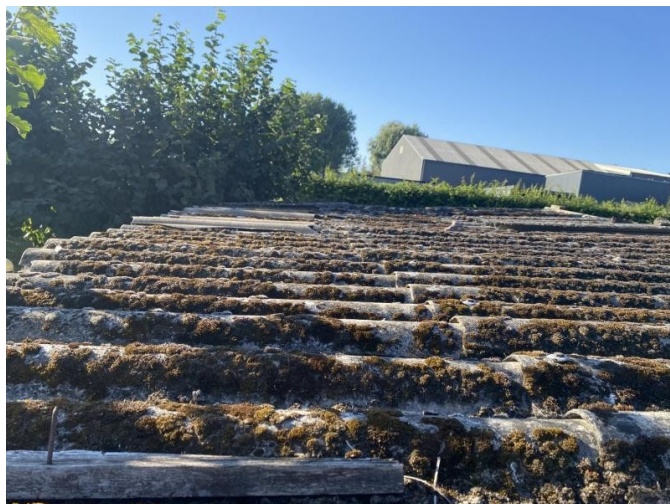
| Eindbeoordeling materiaalrisico | Hoog materiaalrisico en/of hoge kans op vezelvrijgave |
| Opmerking | zwarte mosvorming aanwezig |

| Toestand van het materiaal | Zwaar beschadigd, zwaar verweerd |

| # | Type | Referentie | Resultaat |
|---|---|---|---|
| 1.1 | Puntmonster | 4. Golfplaat dak tuinhuis | Chrysotiel |

| Opmerking | <p>Op het dak van het tuinhuis zijn er cement golfplaten aanwezig, deze grenzen ook aan de binnenzijde van de woning.</p> <p>Uit labo analyse is gebleken dat deze cement golfplaten asbesthoudend zijn. (chrysotiel 10%-15%)</p> <p>Op de golfplaten is er mosvorming aanwezig.</p> <p>Het regenwater dat van de cement golfplaten afloopt komt terecht op de onverharde ondergrond.</p> |

**Dringend verwijderen**

- Verwijder dit asbestmateriaal zo snel mogelijk. Volg de toestand goed op.
- Hemelwater dat afspoelt van asbestcement daken of gevels kan asbestdeeltjes bevatten. Gebruik het enkel voor gesloten circuits (bv. spoelen toiletten). Reinig na het vervangen van het dak of de gevel de dakgoten en regenwaterput of -ton om asbesthoudend sediment of slib te verwijderen

- Eenvoudige handelingen: mag via doe-het-zelf of door werknemer(s) met opleidingsattest eenvoudige handelingen  
Bij voorkeur door werknemers met opleidingsattest.

Indien de platen eenvoudig te verwijderen zijn zonder kans op breken kan dit via doe-het-zelf of door werknemer(s) met opleidingsattest eenvoudige handelingen. Fixeer het plaatmateriaal en bedek de ondergrond met PE folie , en verwijder de asbesthoudende platen met handgereedschap (gebruik geen snel draaiend gereedschap) één voor één en in hun geheel verwijderen. Niet gooien, niet breken. Reinig nadien de draagstructuur met vochtige doeken. Verpak het asbestafval zorgvuldig dubbel en luchtdicht in asbestafvalzakken/container en breng deze weg naar het containerpark of een geregistreerde asbestinzamelaar.

- Eenvoudige handelingen: enkel door erkend asbestverwijderaar  
Indien de golfplaten te breekbaar zijn of de kans hierop te groot is. Moet er beroep gedaan worden op een erkend asbestverwijderaar. Deze zal de toepassing verwijderen onder de nodige voorzorgs en veiligheidsmaatregelen.

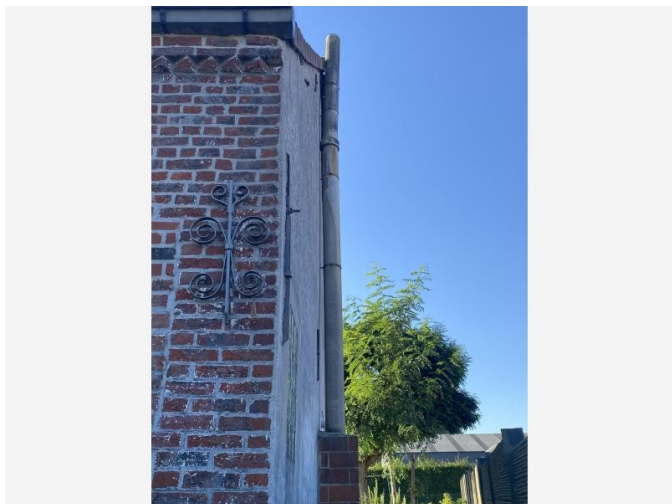
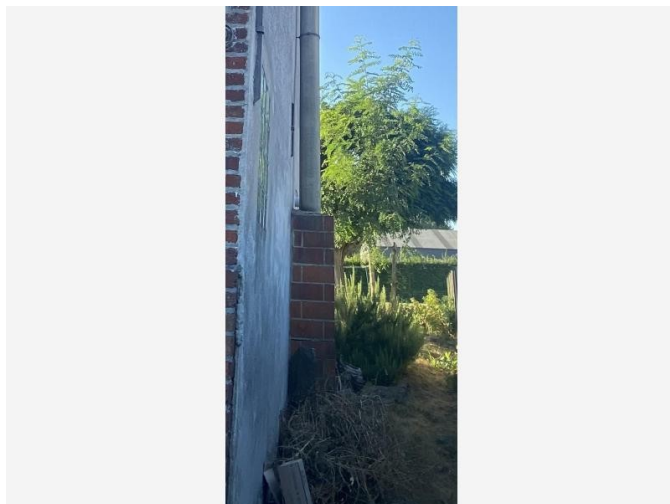
| Eindbeoordeling materiaalrisico | Laag materiaalrisico en/of verlaagde kans op vezelvrijgave |
| Opmerking | Geen mosvorming aanwezig |

| Opmerking | <p>Aan de rechter gevel van de woning is er aan de buitenzijde een cement rookgaskanaal aanwezig.</p> <p>Dit rookgaskanaal is niet meer aangesloten en momenteel niet meer in gebruik.</p> <p>Uit labo analyse is gebleken dat dit rookgaskanaal asbesthoudend is. (chrysotiel 10%-15%)</p> |

Verwijderen

- Scherm in afwachting van verwijdering het asbestmateriaal af van luchtstromingen en verstoring: bijvoorbeeld door het te verpakken, te fixeren, af te dekken, signalisatie - afbakening aan te brengen, ...
- Voer bijkomende staalname(s) uit.

Indien het rookgaskanaal eenvoudig te verwijderen is zonder kans op breken kan dit via doe-het-zelf of door werknemer(s) met opleidingsattest eenvoudige handelingen. Fixeer het rookgaskanaal en bedek de ondergrond met PE folie , en verwijder de toepassing met handgereedschap (gebruik geen snel draaiend gereedschap)

Niet gooien, niet breken. Reinig nadien de draagstructuur met vochtige doeken. Verpak het asbestafval zorgvuldig dubbel en luchtdicht in asbestafvalzakken/container en breng deze weg naar het containerpark of een geregistreerde asbestinzamelaar.

- Eenvoudige handelingen: enkel door erkend asbestverwijderaar  
Indien de toepassing te breekbaar is of de kans op breken of beschadigen te groot is, moet er beroep worden gedaan op een erkend asbestverwijderaar.

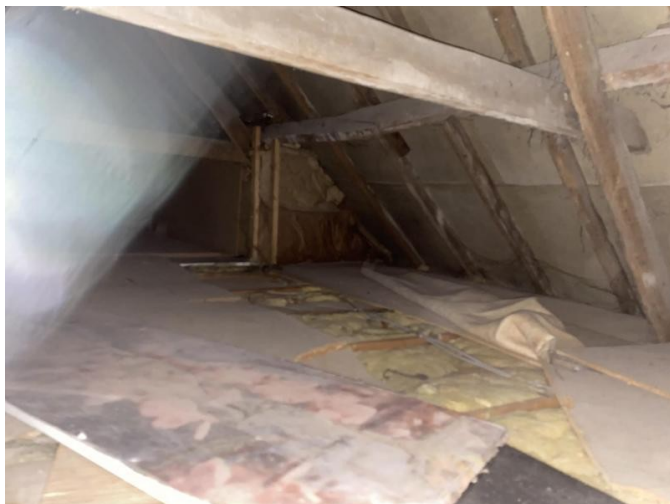
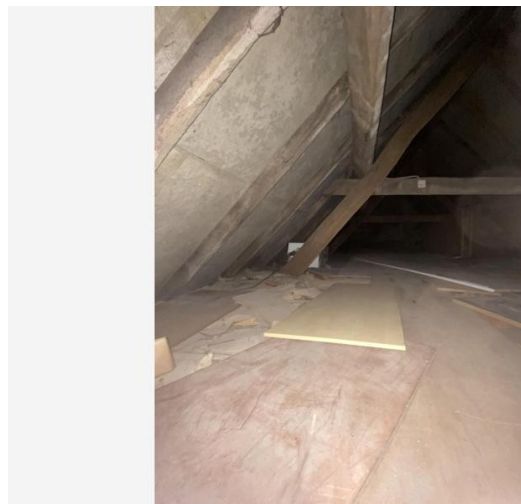
| Opmerking | <p>Op de zolder ruimte en bij het optillen van de dakpannen is het onderdak waarneembaar.</p> <p>Type menuiserie platen, uit labo analyse van deze cement platen is gebleken dat deze asbesthoudend zijn.</p> <p>(Chrysotiel 2%-5%)</p> |

Indien de platen eenvoudig te verwijderen zijn zonder kans op breken kan dit via doe-het-zelf of door werknemer(s) met opleidingsattest eenvoudige handelingen. Zorg voor het dragen van de nodige beschermingsmiddelen (mondmasker ffp3, handschoenen, wegwerpoveral klasse 3 type 5-6) Fixeer het plaatmateriaal en bedek de ondergrond met PE folie , en verwijder de asbesthoudende platen met handgereedschap (gebruik geen snel draaiend gereedschap) één voor één en in hun geheel verwijderen. Niet gooien, niet breken. Reinig nadien de draagstructuur met vochtige doeken. Verpak het asbestafval zorgvuldig in asbestafvalzakken en breng deze weg naar het containerpark of een geregistreerde asbestinzamelaar. Zie ook link Zie <https://ovam.vlaanderen.be/wie-mag-wat-verwijderen>

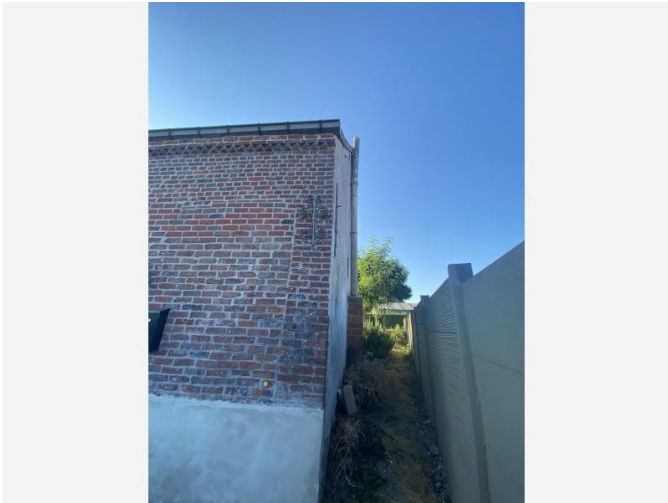
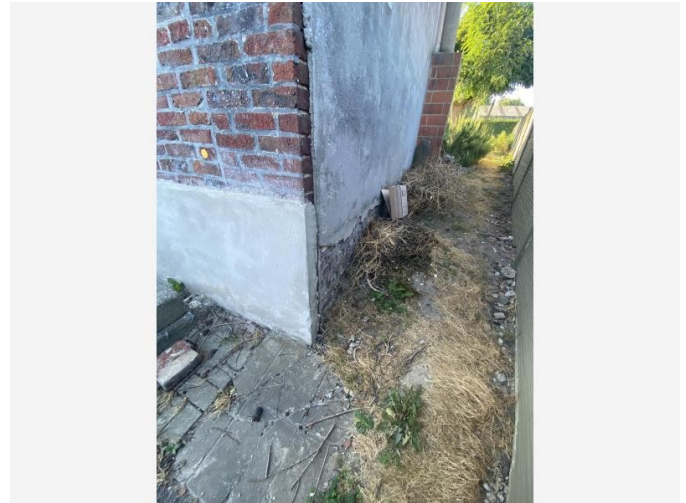
## Fiche 13: Crepi gevel

| Opmerking | Aan de zijgevel van de woning en aan de plint van de gevels is er cementering (crepi) aangebracht. Uit labo analyse van het mengstaal is gebleken dat deze cementering niet asbesthoudend is. De hoeveelheid is een inschatting, hieraan kunnen geen rechten worden ontleend. |

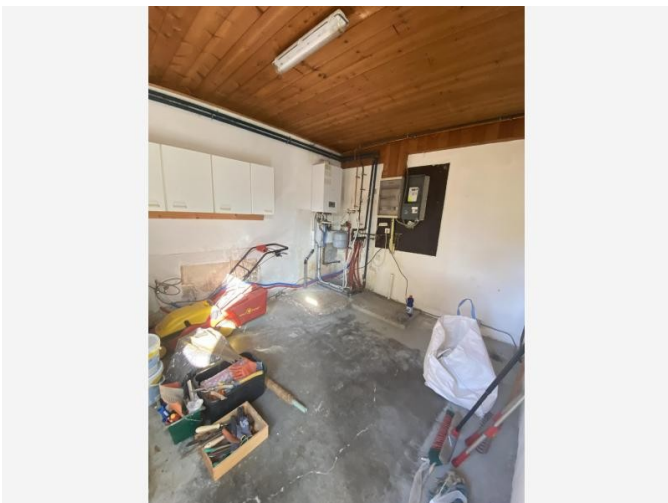
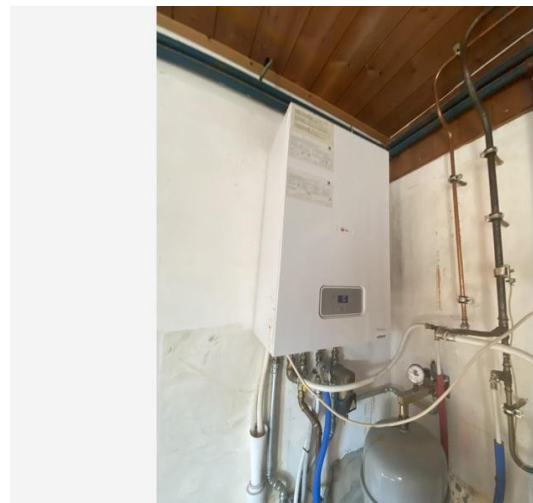
## Fiche 18: CV Ketel

| Beschrijving | Notitie | Terug te vinden op plannen |
|---|---|---|
| Fiche 18: CV Ketel | In de berging is de CV ketel bulex aanwezig<br><br>Hier zijn geen verdachte materialen aanwezig. | Plan 1.2: gelijkvloers plan |
