# Asbestinventarisatattest

Steven 3, 9310 Aalst

Attestnummer : 20260927-000159.000

**Niet-asbestveilig**

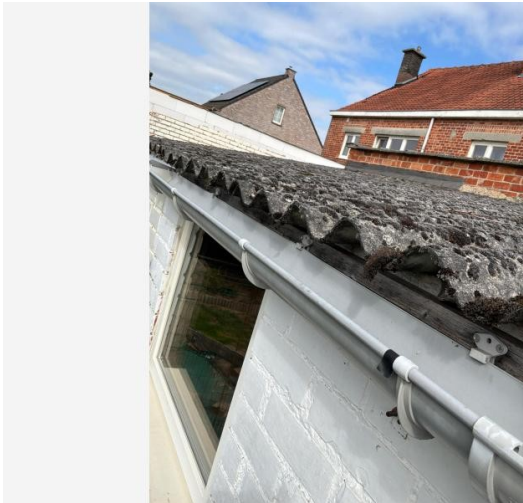
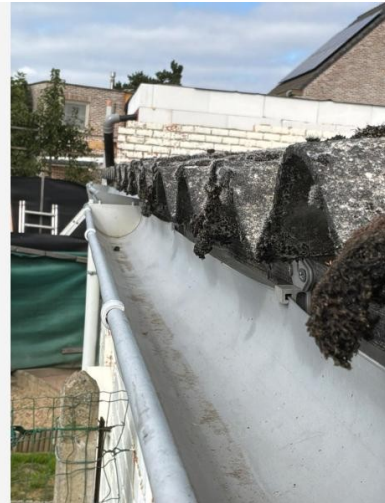
| Beschrijving | Sediment en slib in goot |
| Type afvalstof | Betreft resten (contaminatie) van verwerking of beschadiging |
| Bron van de resten | Golfplaten dak |
| Gebondenheid resten | Niet hecht |
| Hoeveelheid (gewicht - aantal) | <ul style="list-style-type: none"><li>• 4,00 kg - 1 stuk</li></ul> |

**Dringend verwijderen**

- Verwijder het asbestafval.

- De toepassingen dienen in zijn geheel, zonder te breken en zonder stofvorming verwijderd te worden. Gebruik hiervoor een vernevelaar of fixeermiddel om het asbestmateriaal eerst te fixeren.

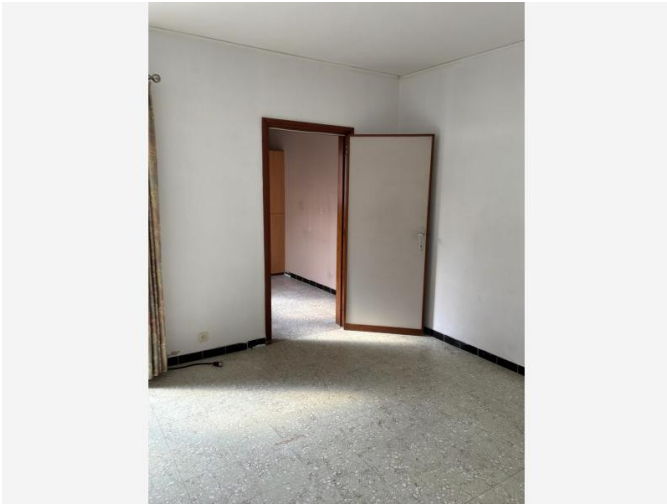
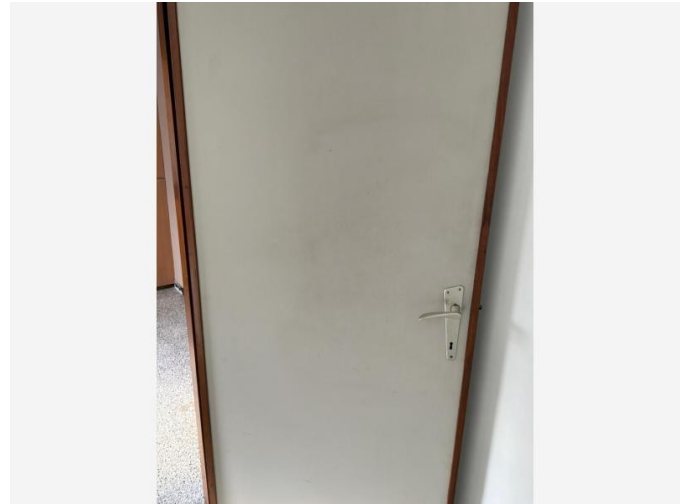
| Eindbeoordeling materiaalrisico | Verhoogd materiaalrisico en/of verhoogde kans op vezelvrijgave |

| Asbestsoort (vezeltype) | Crocidoliet aanwezig |
| Toestand van het materiaal | Licht beschadigd, licht verweerd. Intacte calciumsilicaatplaat of materiaal met categorie 3-gebondenheid |

| Beschrijving | inlegpaneel type glasal |
| Asbestmateriaal | Plaat, paneel, tablet - Geëmailleerd, type Glasal |
| Hoeveelheid (oppervlakte - dikte - aantal) | • 2,00 m <sup>2</sup> - 0,30 cm - 1 stuk |

Verwijderen

- Zorg voor een veilig beheer. Vermijd het beschadigen van het asbestmateriaal. Controleer de toestand jaarlijks op wijzigingen.
- Hemelwater dat afspoelt van asbestcement daken of gevels kan asbestdeeltjes bevatten. Gebruik het enkel voor gesloten circuits (bv. spoelen toiletten). Reinig na het vervangen van het dak of de gevel de dakgoten en regenwaterput of -ton om asbesthoudend sediment of slib te verwijderen
- Voer bijkomende staalname(s) uit.

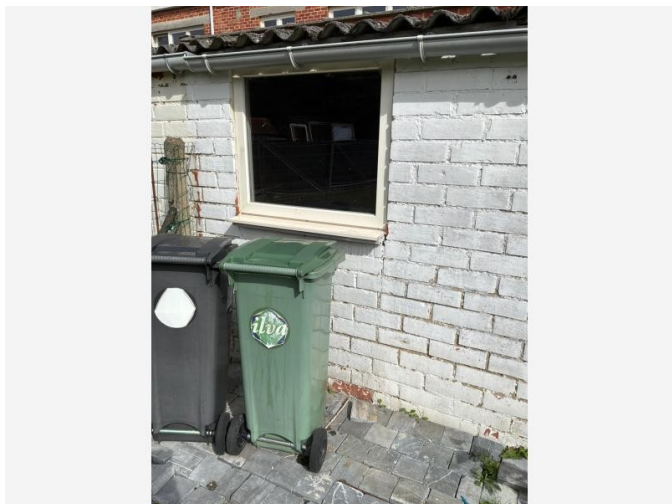
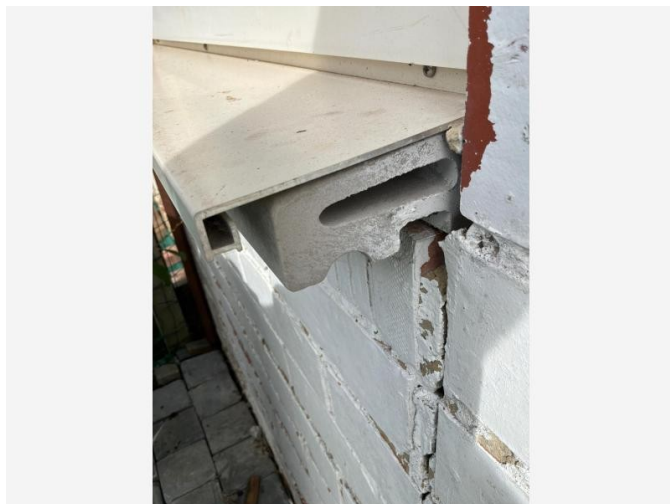
| Eindbeoordeling materiaalrisico | Verhoogd materiaalrisico en/of verhoogde kans op vezelvrijgave |

| Asbestsoort (vezeltype) | Alleen chrysotiel aanwezig |
| Toestand van het materiaal | Matig beschadigd, matig verweerd |

| # | Type | Referentie | Resultaat |
|---|---|---|---|
| 3.1 | Puntmonster | Mm4 | Chrysotiel |

| Beschrijving | vensterbank cement |
| Opmerking | Geschatte hoeveelheid. Vezels zichtbaar met blote oog. |

Verwijderen

- Zorg voor een veilig beheer. Vermijd het beschadigen van het asbestmateriaal. Controleer de toestand jaarlijks op wijzigingen.
- Voer bijkomende staalname(s) uit.

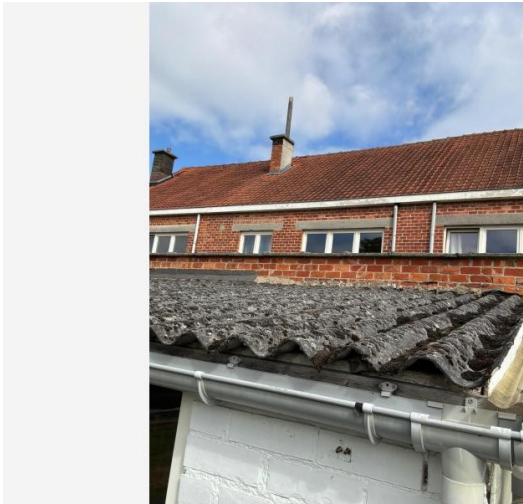
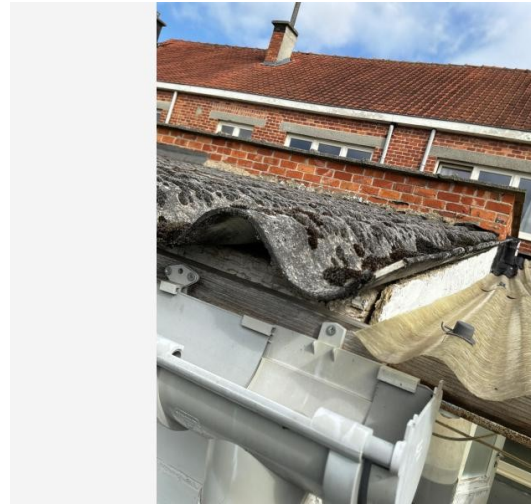
| Eindbeoordeling materiaalrisico | Verhoogd materiaalrisico en/of verhoogde kans op vezelvrijgave |

| Asbestsoort (vezeltype) | Alleen chrysotiel aanwezig |
| Toestand van het materiaal | Matig beschadigd, matig verweerd |

| # | Type | Referentie | Resultaat |
|---|---|---|---|
| 4.1 | Puntmonster | Mm3 | Chrysotiel |

| Beschrijving | golfplaten dak |
| Opmerking | Geschatte hoeveelheid.<br>Breukvlak gemaakt: duidelijk asbestvezels aanwezig. |

Verwijderen

- Zorg voor een veilig beheer. Vermijd het beschadigen van het asbestmateriaal. Controleer de toestand jaarlijks op wijzigingen.
- Hemelwater dat afspoelt van asbestcement daken of gevels kan asbestdeeltjes bevatten. Gebruik het enkel voor gesloten circuits (bv. spoelen toiletten). Reinig na het vervangen van het dak of de gevel de dakgoten en regenwaterput of -ton om asbesthoudend sediment of slib te verwijderen
- Voer bijkomende staalname(s) uit.

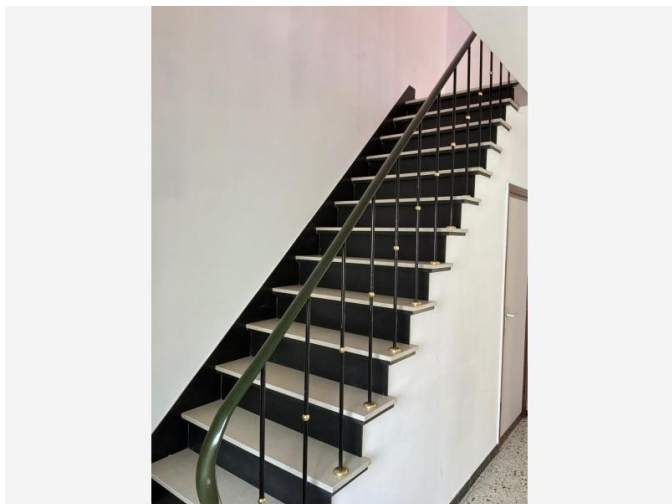
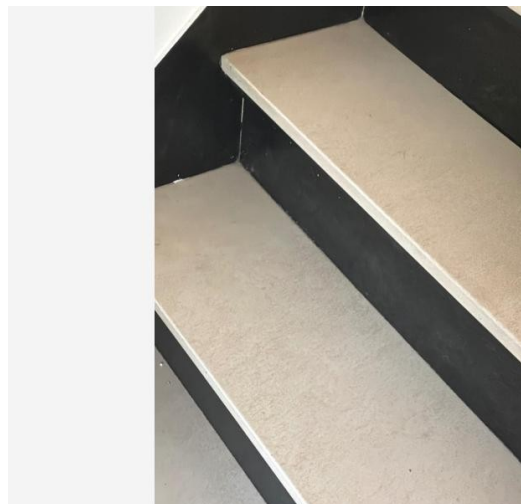
| Identificatiemethode | De asbestdeskundige beoordeelt het materiaal als asbesthoudend, en dit zonder monsternamen. |

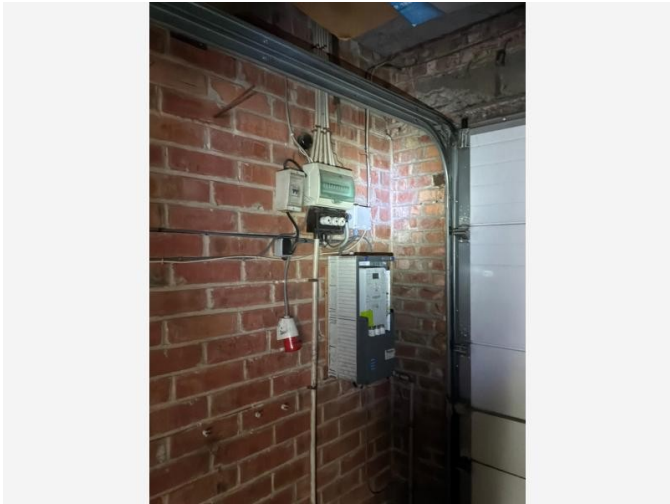
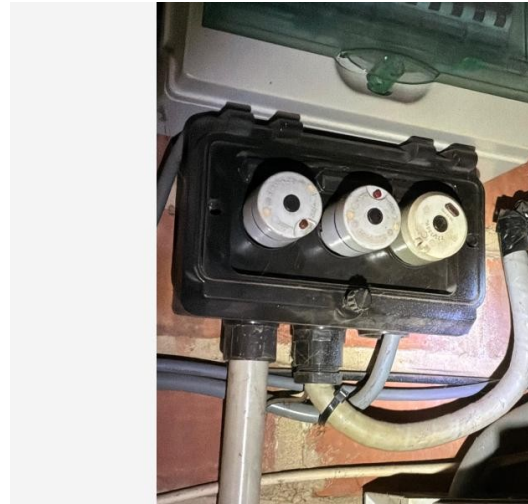
| Identificatiemethode | <p>De asbestdeskundige beoordeelt het materiaal als asbestverdacht en dus asbesthoudend, en dit zonder monstername.</p> <p>Motivatie: De monstername brengt andere schade aan dan schade die inherent is aan de monstername.</p> |
| Opmerking | <p>Geschatte hoeveelheid</p> <p>Betreft verschillende toepassingen in bakeliet</p> |

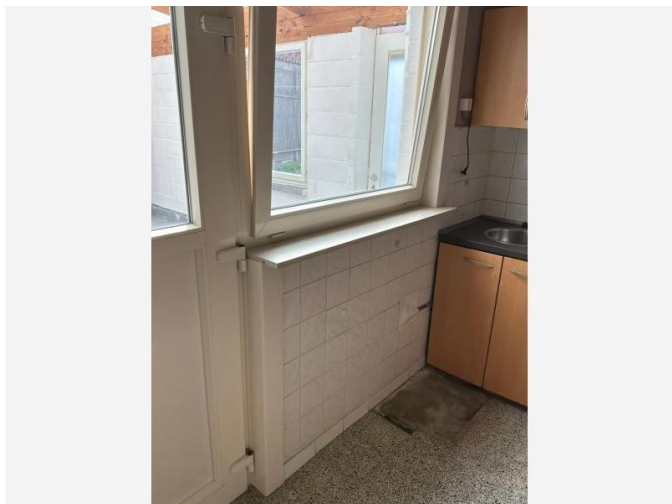
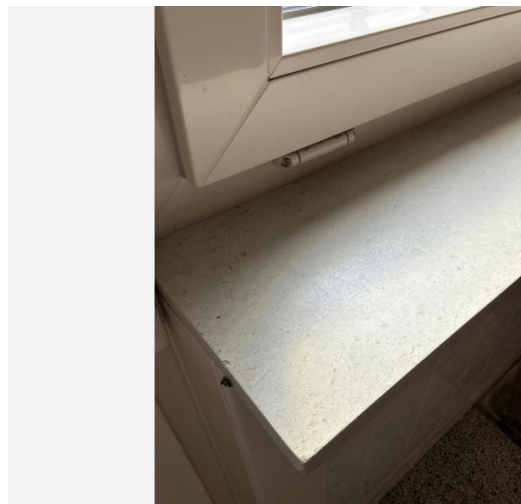
| Opmerking | Geschatte hoeveelheid. Vezels zichtbaar met blote oog |

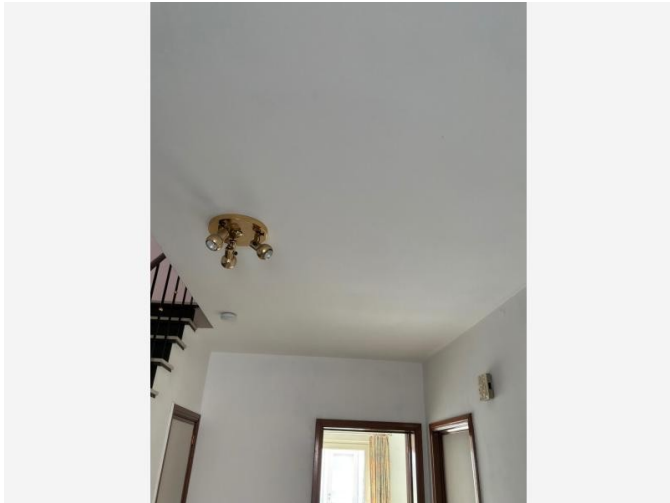
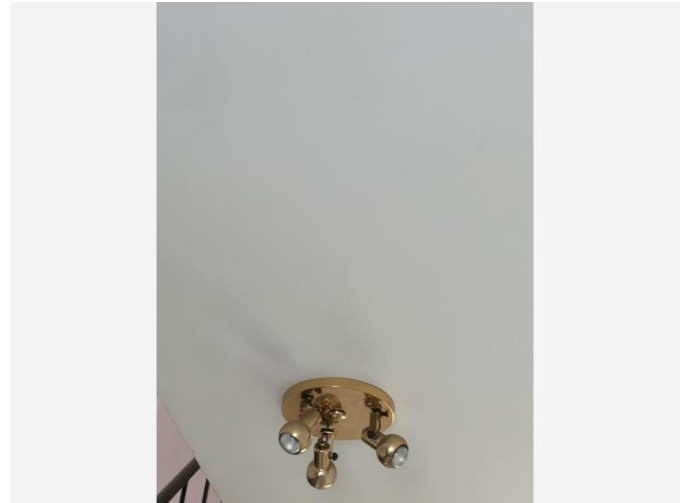
## Fiche 12: 2. pleisterwerk plafond

Geen asbest

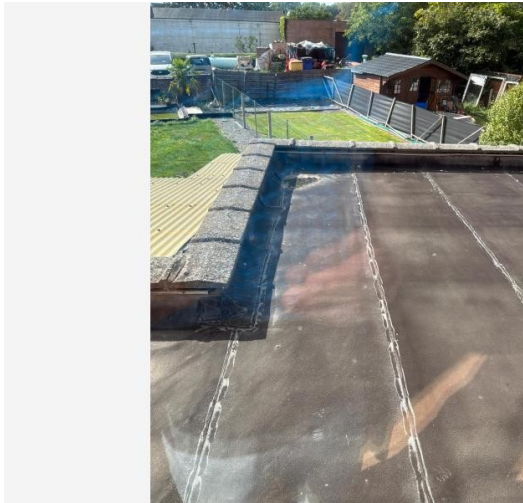
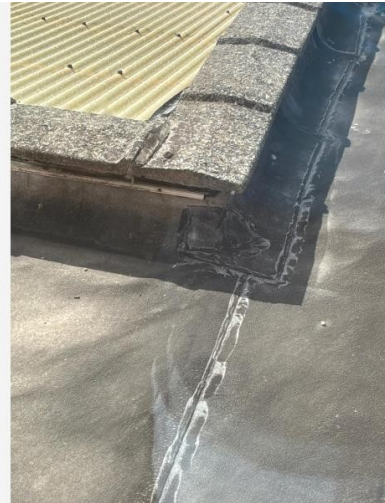
## Fiche 13: 9. roofing dak

Geen asbest

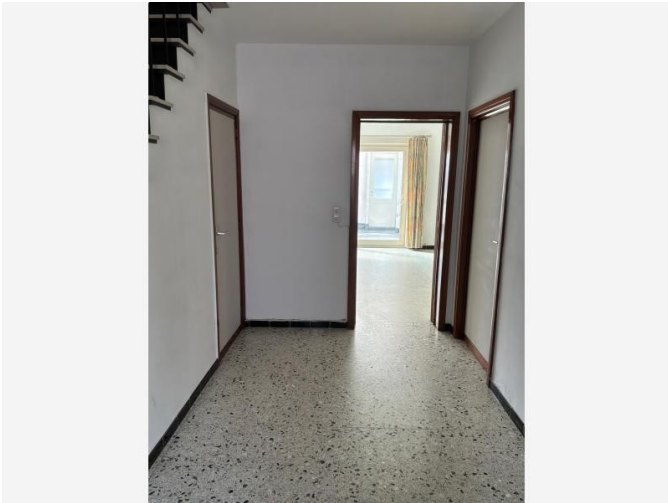
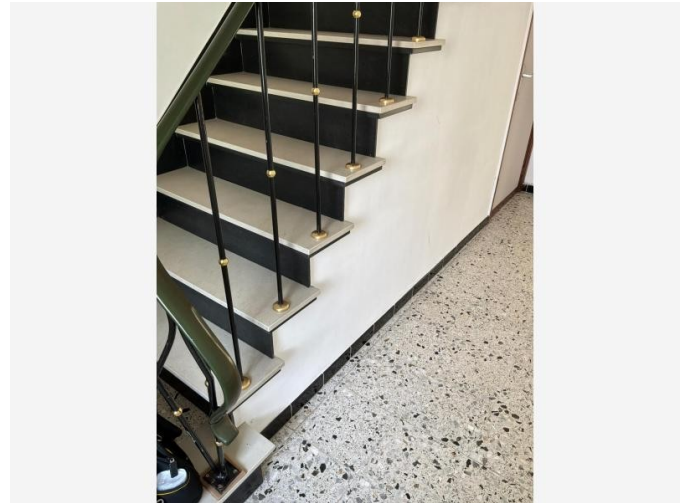
## Fiche 14: 1. pleisterwerk wanden

Geen asbest

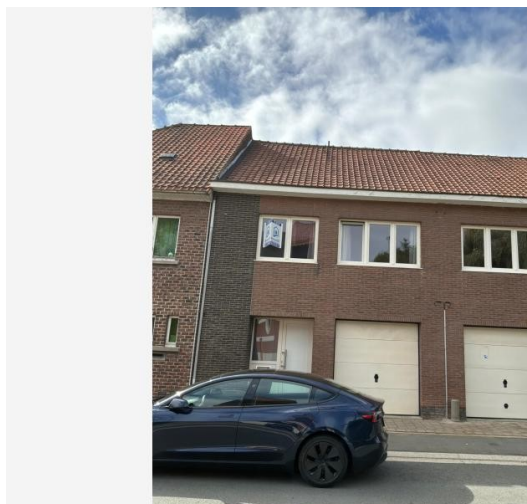
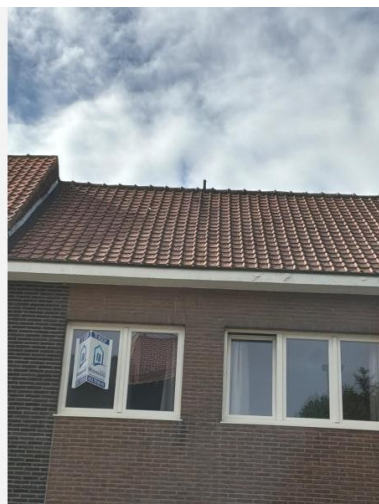
### Fiche 16: 3. Dak type: niet asbest verdacht

| Beschrijving | Notitie | Terug te vinden op plannen |
|---|---|---|
| Fiche 16: 3. Dak type: niet asbest verdacht | Dit dak type is niet asbest verdacht. | Plan 1.2: Hoofdgebouw plan 1e<br>Plan 1.3: Hoofdgebouw plan dak |
