# Asbestinventarisatetest

Sint Vincentiusstraat 17, 9300 Aalst

Attestnummer : 20251229-000126.001

**Asbestveilig** (maar mogelijk niet asbestvrij)

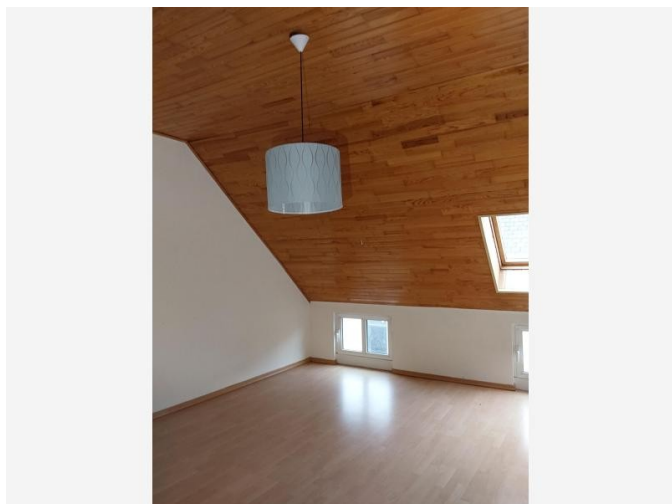
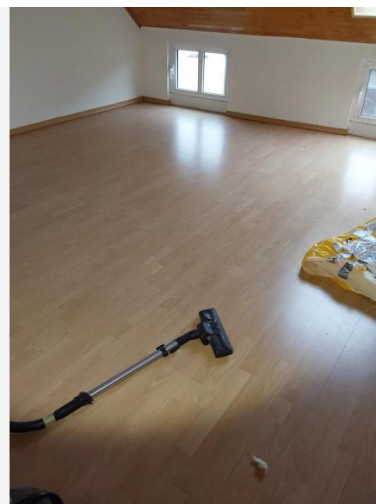
PVC/HOUT/gyproc bevat geen asbest.

De deskundige kan geen uitspraak doen over onderliggende materialen .

Daarbij kan een aanvullend destructief onderzoek uitsluitel bieden .

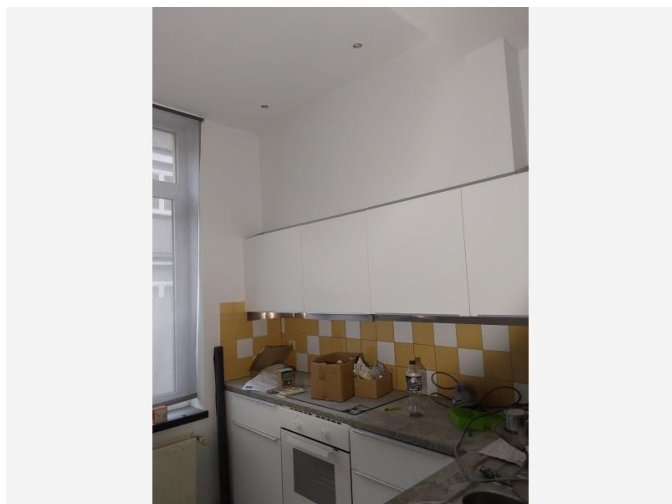
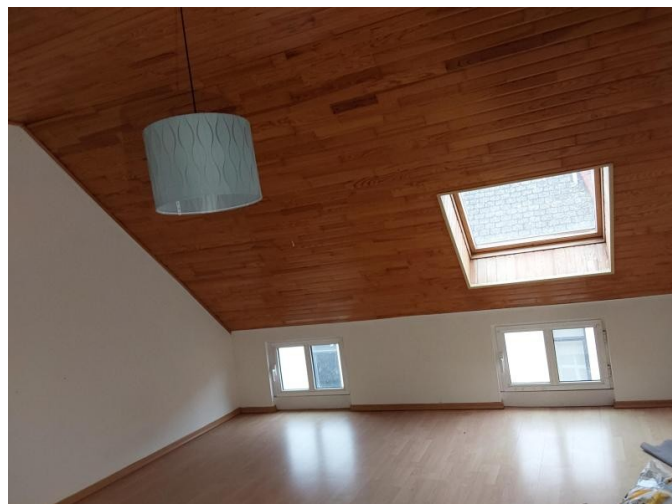
PVC/HOUT/gyproc bevat geen asbest.

De deskundige kan geen uitspraak doen over onderliggende materialen .

Daarbij kan een aanvullend destructief onderzoek uitsluitsel bieden .

| Basis voor advies | De asbestdeskundige beoordeelt het materiaal als asbesthoudend op basis van een beoordeling met het blote oog. |
| Primaire drager | Plafond |
| (Asbest)materiaal | Plaat, paneel, tablet - Generiek |

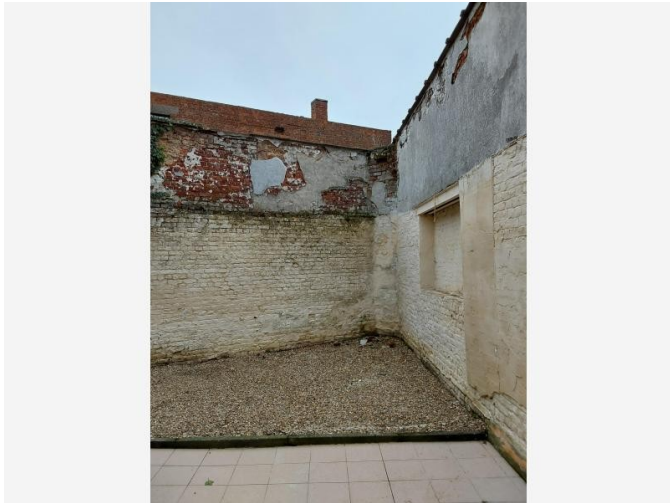
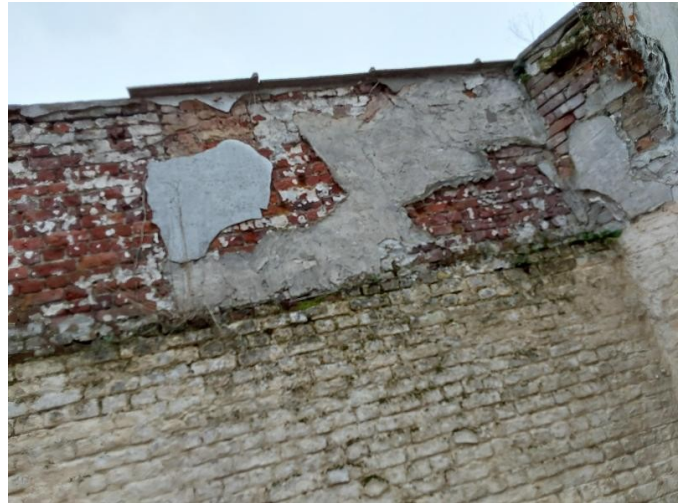
## Fiche 4: crepie koer achteraan

Geen asbest

| # | Type | Referentie | Resultaat |
|---|---|---|---|
| 4.1 | Mengmonster | 3 | Geen asbest |

| Bindmiddel van materiaal | Cement |
| Gebondenheid op basis van bindmiddel | Hecht |

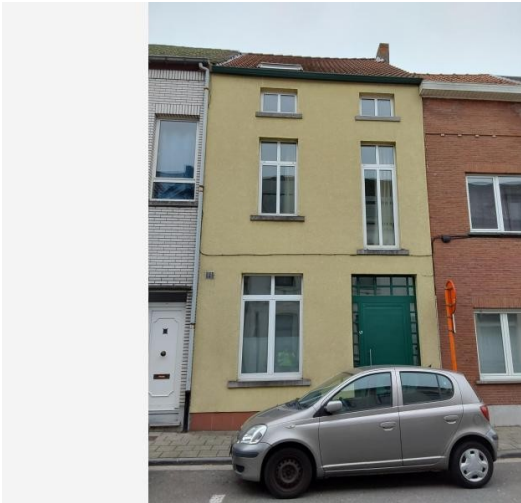
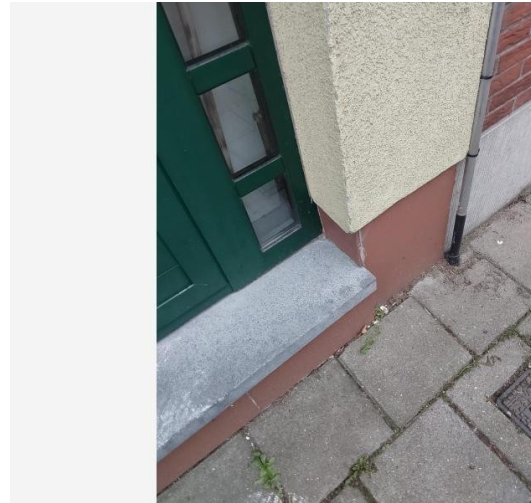
## Fiche 5: crepie gevel vooraan

Geen asbest

| # | Type | Referentie | Resultaat |
|---|---|---|---|
| 5.1 | Mengmonster | 2 | Geen asbest |

| Bindmiddel van materiaal | Cement |
| Gebondenheid op basis van bindmiddel | Hecht |

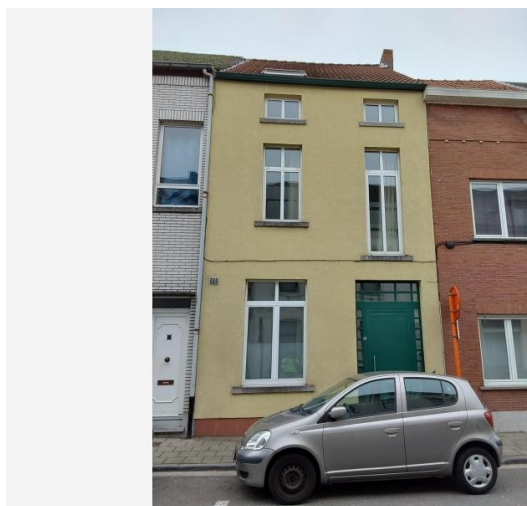
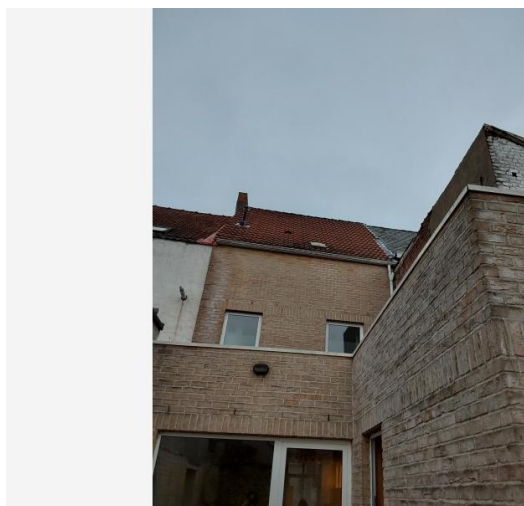
### Fiche 6: Dakbedekking pannen

| Beschrijving | Notitie | Terug te vinden op plannen |
|---|---|---|
| Fiche 6: Dakbedekking pannen | - | Plan 1.9: sv dak |

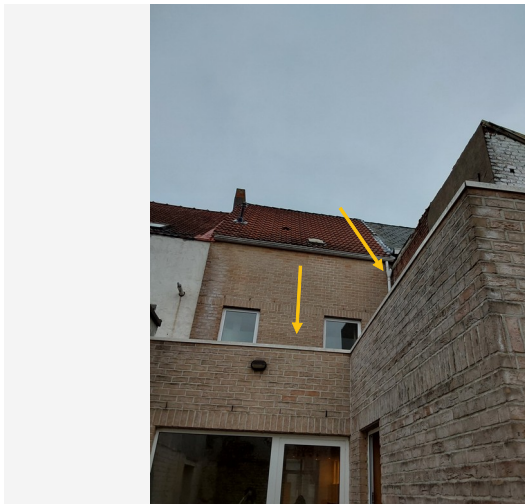
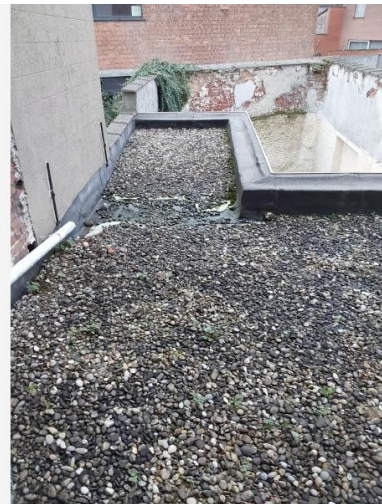
## Fiche 7: Dakbedekking gum op plat dak

| Beschrijving | Notitie | Terug te vinden op plannen |
|---|---|---|
| Fiche 7: Dakbedekking gum op plat dak | - | Plan 1.9: sv dak |

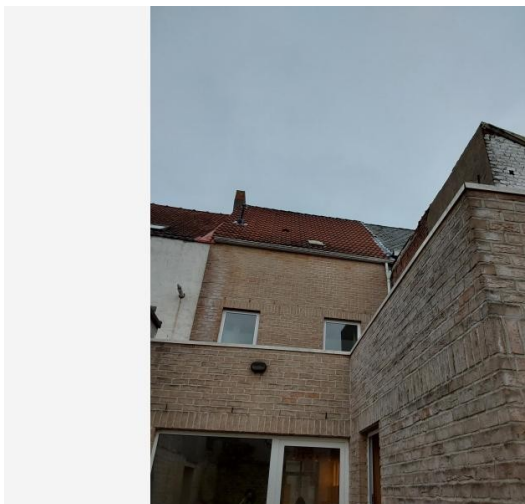
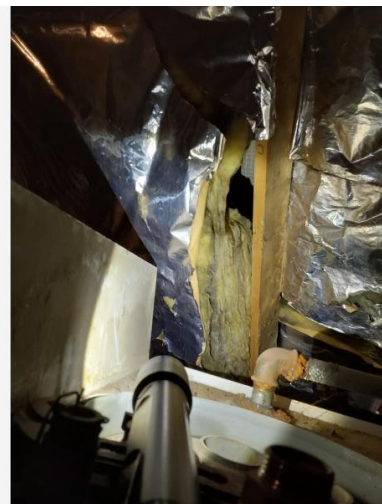
## Fiche 8: materialen onder de dakbedekking

| Beschrijving | Notitie | Terug te vinden op plannen |
|---|---|---|
| Fiche 8: materialen onder de dakbedekking | plastiek met versterking | Plan 1.5: sv doorsnede |

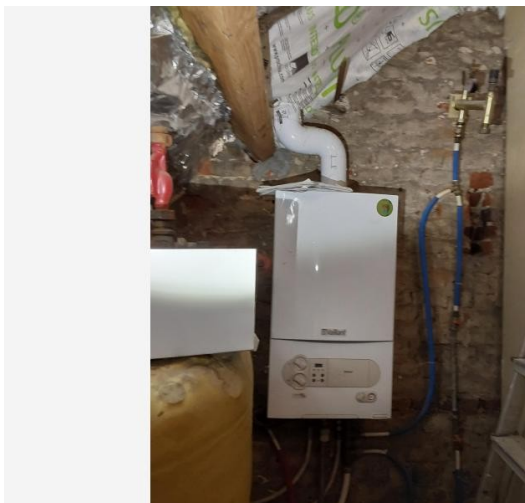
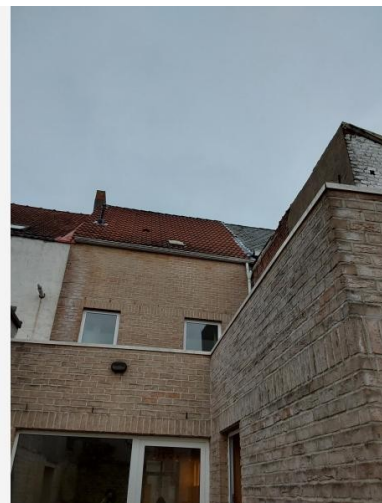
## Fiche 9: materialen van rookgaskanalen

| Beschrijving | Notitie | Terug te vinden op plannen |
|---|---|---|
| Fiche 9: materialen van rookgaskanalen | We spreken hier uitsluitend over het zichtbare metselwerk. | Plan 1.3: sv zo |

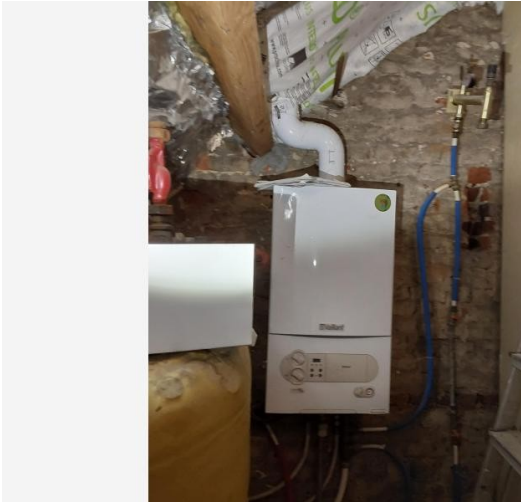
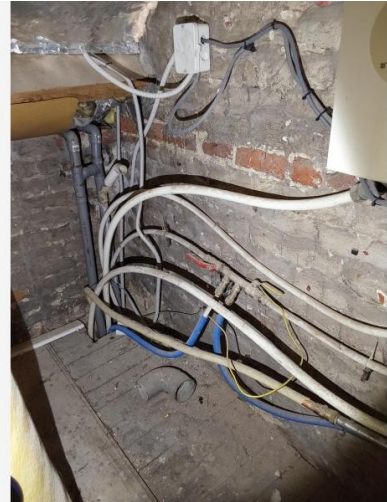
## Fiche 10: materialen aan de stookketel

| Beschrijving | Notitie | Terug te vinden op plannen |
|---|---|---|
| Fiche 10: materialen aan de stookketel | We bedoelen hierbij dat er geen zichtbare waarneembare asbest kan opgemerkt worden. | Plan 1.3: sv zo |

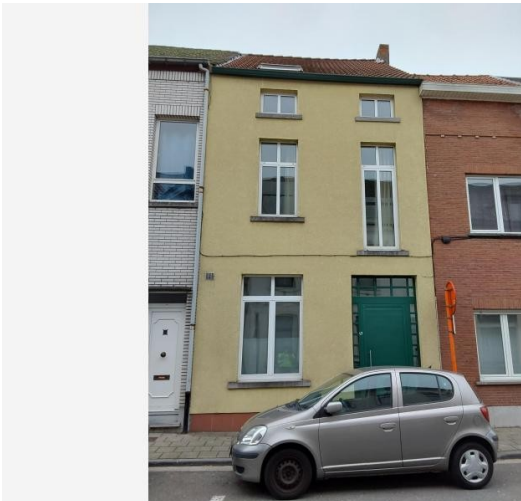
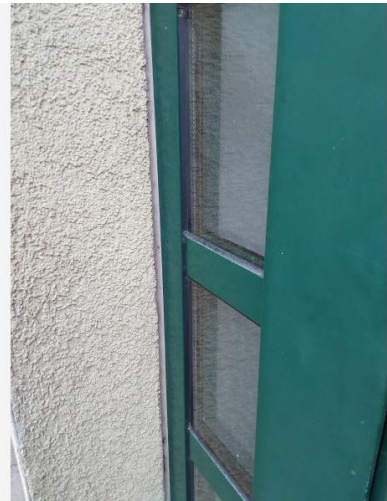
## Fiche 11: afdichtingsmateriaal aan schrijnwerk

| Beschrijving | Notitie | Terug te vinden op plannen |
|---|---|---|
| Fiche 11: afdichtingsmateriaal aan schrijnwerk | siliconen | - |
