# Asbestinventarisatetest

Osbroekstraat 4, 9300 Aalst

Attestnummer : 20230307-000089.000

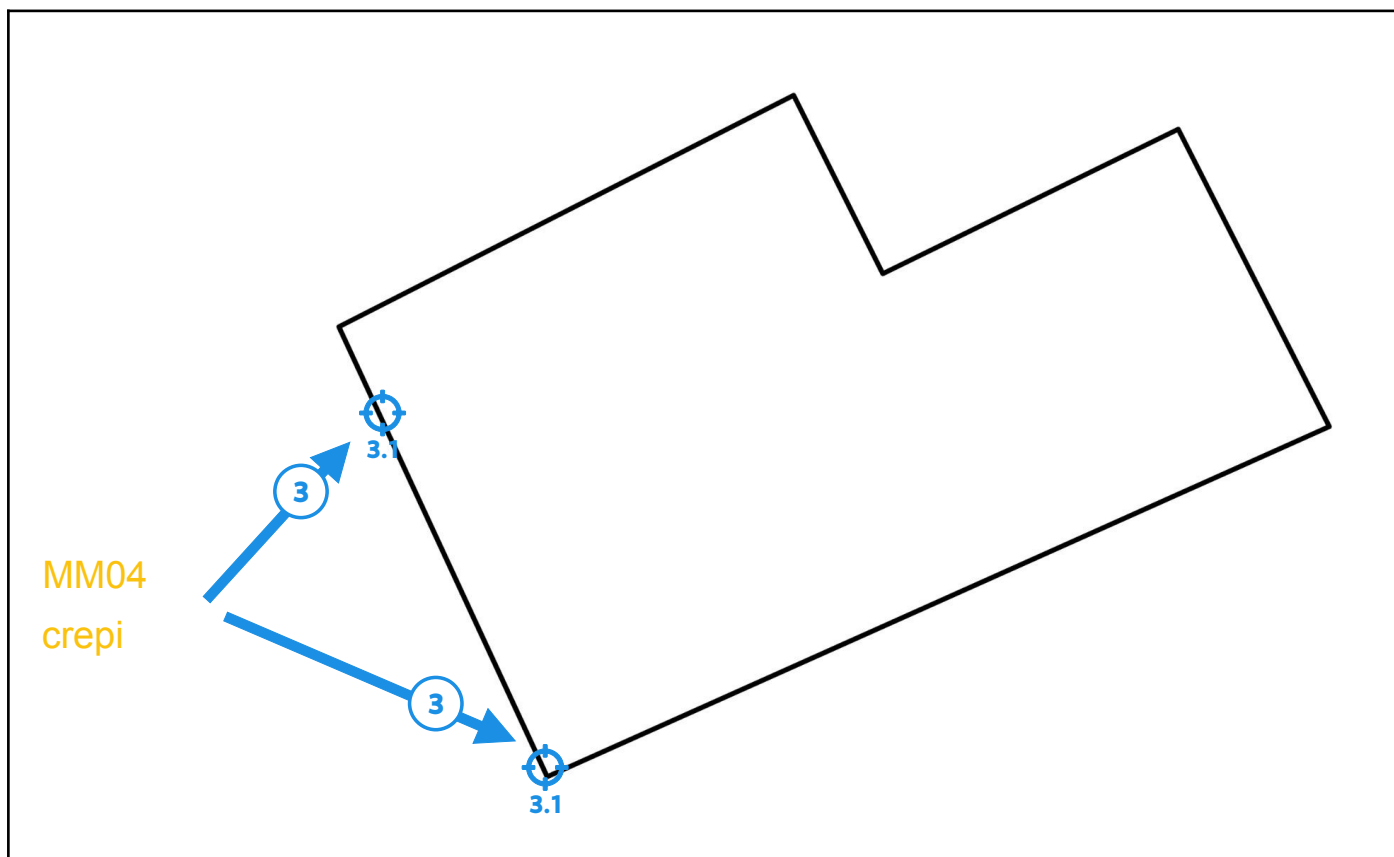
## Plan 1.1: GELIJKVLOERS

Beschrijving	Type	Actie
3. crepi voorgevel	Geen asbest	-
3.1 Code: MM04 crepi gevel	Mengmonster	-

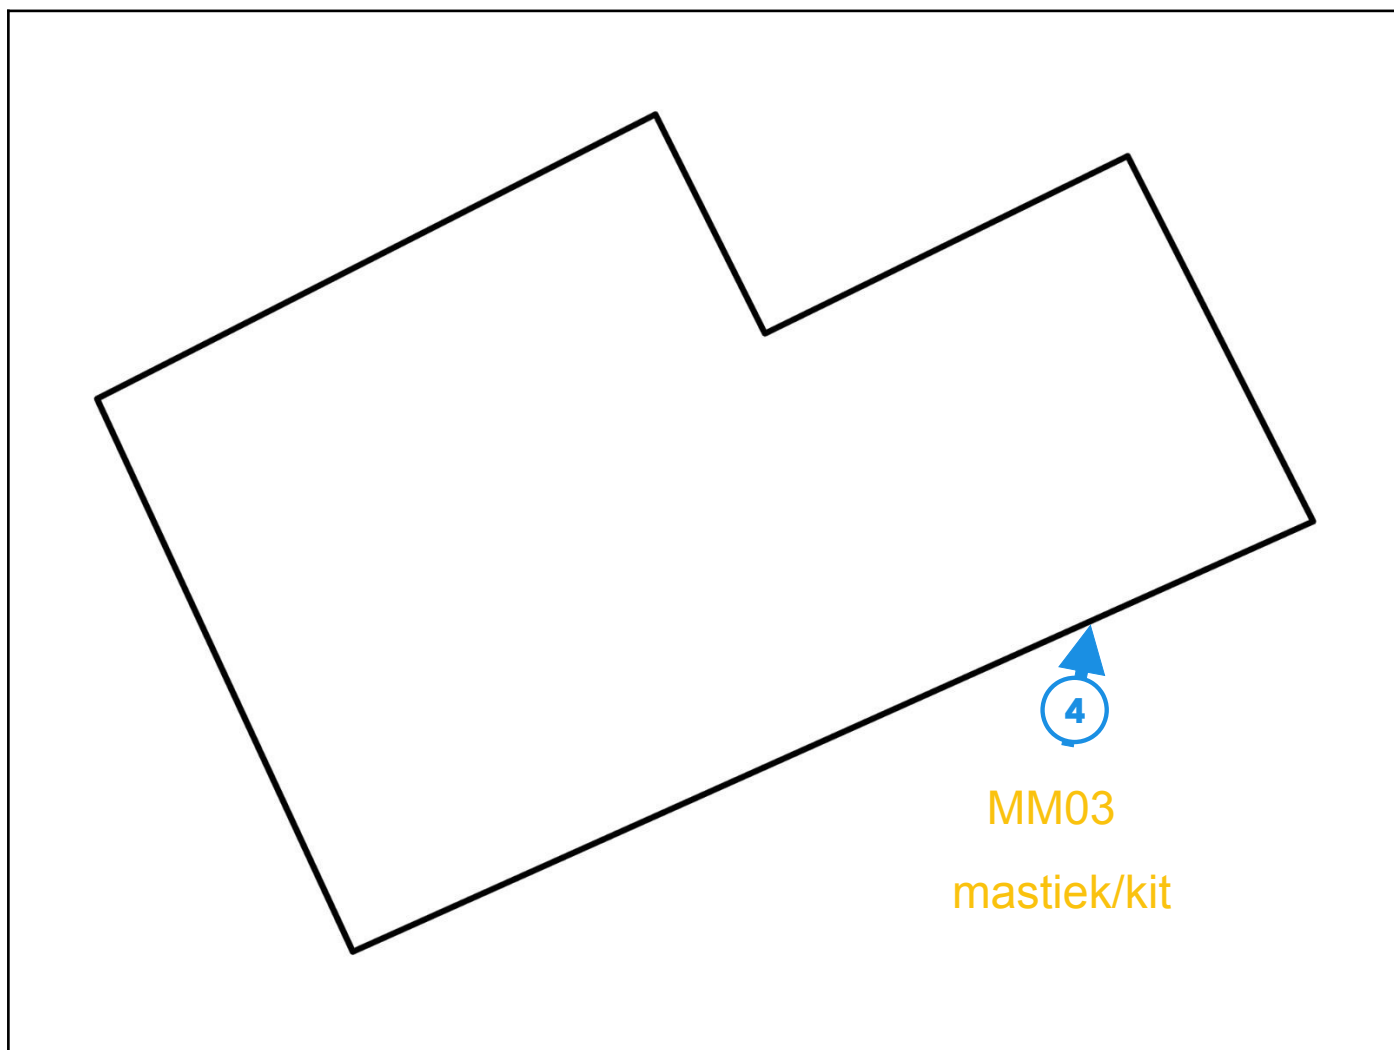
## Plan 2.1: 1e VERDIEPING

Beschrijving	Type	Actie
4. mastiek/kit in washok 1e verdieping	Geen asbest	-

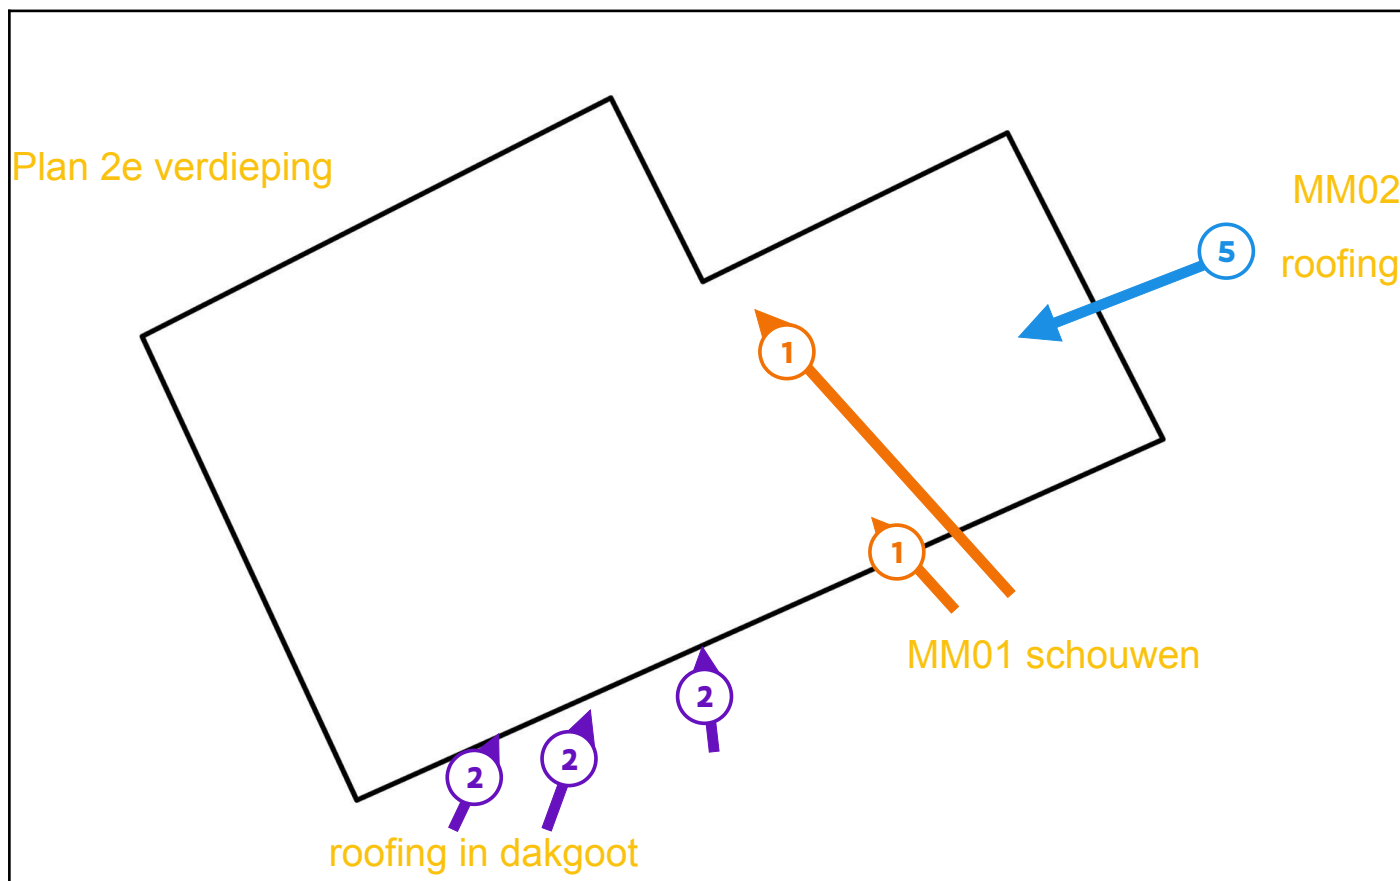
## Plan 3.1: 2e VERDIEPING

Beschrijving	Type	Actie
1. schouwpijpen in vezelcement	Asbestmateriaal	<a href="#">Verwijderen</a>
2. roofing in dakgoot	Beperking	-
5. roofing	Geen asbest	-

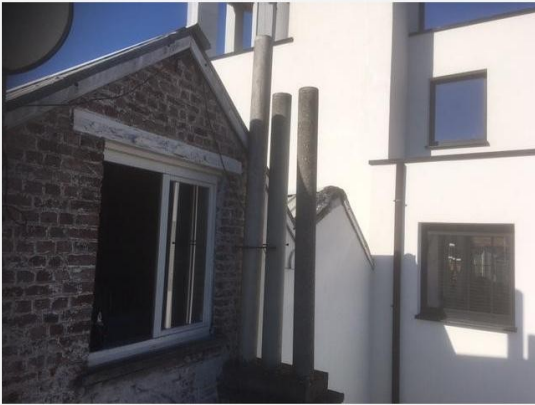
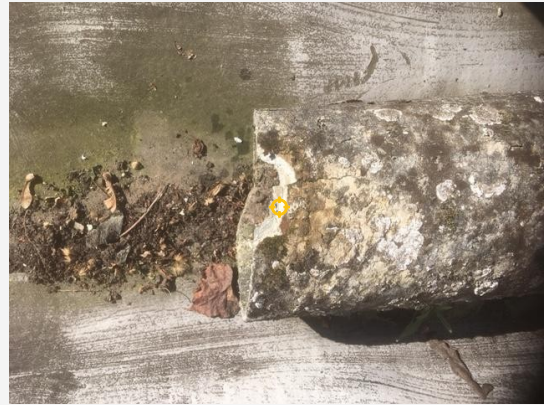
Eindbeoordeling materiaalrisico	Verhoogd materiaalrisico en/of verhoogde kans op vezelvrijgave
---------------------------------	--

Gebondenheid	Categorie 1: hechtgebonden in oorsprong
Asbestsoort (vezeltype)	Crocidoliet aanwezig
Asbestconcentratie	Laag (< 50%)
Afschermingsgraad van het gehele materiaal	Geheel of deels (ook) vrij aan binnenluchtstromen
Toestand van het materiaal	Licht beschadigd, licht verweerd. Intact materiaal type Pical – asbestboard of categorie III 'gebondenheid'

#	Type	Referentie	Resultaat
1.1	Mengmonster	MM01 schouwen	Crocidoliet, Chrysotiel

Beschrijving	schouwpijpen in vezelcement
Omgeving	Buiten
Primaire drager	Plat dak
Asbestmateriaal	Buis, koker, leiding, pijp, doorvoer
Bindmiddel van asbestmateriaal	Cement
Gebondenheid op basis van bindmiddel	Hecht
Hoeveelheid (lengte - omtrek - dikte - aantal)	• 2,50 m - 50,00 cm - 0,50 cm - 6 stuks

<b>Totaal volume</b>	0,038 m <sup>3</sup>
<b>Eenvoudig bereikbaar</b>	Ja
<b>Bevestigingswijze</b>	<ul style="list-style-type: none"><li>• Verlijmd, ingegoten, versmeerd</li></ul>
<b>Identificatiemethode</b>	Vaststelling met monstername
<b>Destructieve handeling voor identificatie</b>	Nee
<b>Opmerking</b>	De schouwen zijn per 3 geplaatst op een gemetste schouw en zitten vast in een soort deksteen. Bij verwijdering zal ook deze deksteen mee moeten verwijderd worden.

Het asbestmateriaal valt onder de mijlpaal van 2040.

**Verwijderen**

- Verwijder dit asbestmateriaal zo snel mogelijk. Volg de toestand goed op.

- Eenvoudige handelingen: mag via doe-het-zelf of door werknemer(s) met opleidingsattest eenvoudige handelingen  
De verwijdering van schouwpijpen valt onder de eenvoudige handelingen en mag door particulieren uitgevoerd worden. De term eenvoudige handelingen mag in deze echter niet beschouwd worden als gemakkelijk uit te voeren en zonder risico, want dat is het alleen als de veiligheidsvoorschriften goed in acht genomen worden (PBM's, bevochtigen, fixeren,...).

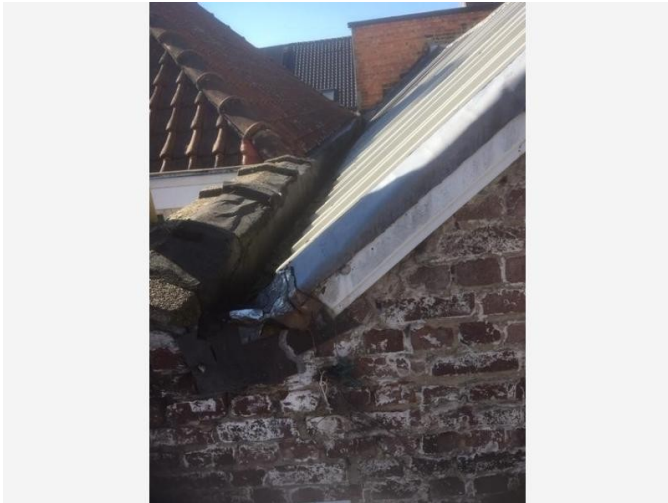
Situeringfoto

**Reden:** Het te onderzoeken materiaal situeert zich hoger dan 3,50 m te rekenen vanaf een veilige ondergrond

**Uitleg van de asbestdeskundige:** dakgoot met roofing bekleed. Niet te inspecteren, wel waarneembaar. Zelfde roofing als in bronfiche 2: roofing plat dak.

(Asbest)materiaal	Dakgoot
Karakterisatie	Asbest (verdacht)
Primaire drager	Infrastructuur hemelwater (opvang en afvoer)

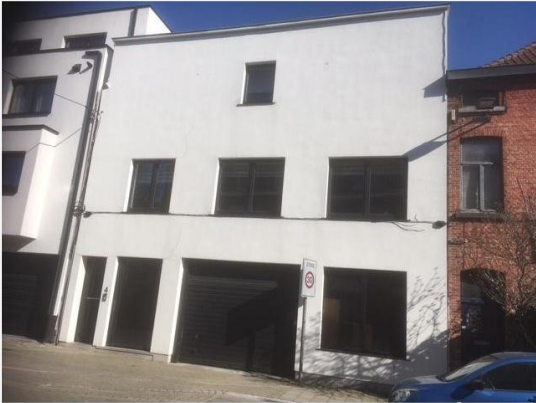
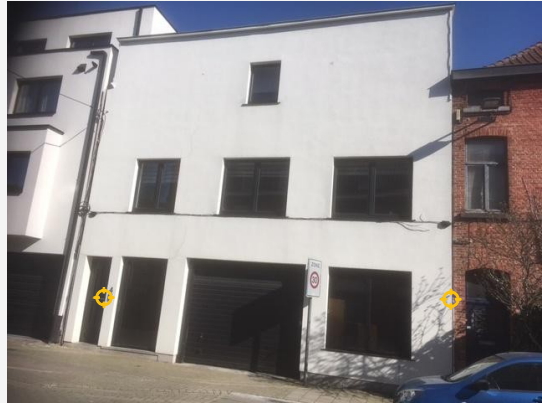
## Fiche 3: crepi voorgevel

Geen asbest

#	Type	Referentie	Resultaat
3.1	Mengmonster	MM04 crepi gevel	Geen asbest

Beschrijving	crepi voorgevel
Omgeving	Buiten
Primaire drager	Wand buitenschil
Bindmiddel van materiaal	Cement

<b>Gebondenheid op basis van bindmiddel</b>	Hecht
<b>Hoeveelheid (gewicht - aantal)</b>	<ul style="list-style-type: none"><li>• 500,00 kg - 1 stuk</li></ul>
<b>Totaal gewicht</b>	500,00 kg
<b>Identificatiemethode</b>	Vaststelling met monstername
<b>Destructieve handeling voor identificatie</b>	Nee
<b>Opmerking</b>	crepi dateert van renovatie in 2015. Eronder zit laag met kleine mozaiekkiezels.

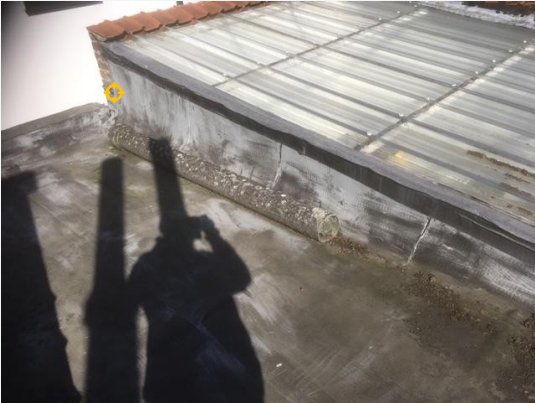
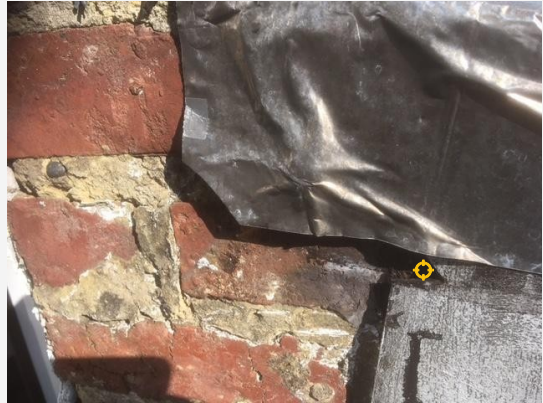
## Fiche 5: roofing

Geen asbest

#	Type	Referentie	Resultaat
5.1	Mengmonster	MM02 roofing	Geen asbest

Beschrijving	roofing
Omgeving	Buiten
Primaire drager	Plat dak
Bindmiddel van materiaal	Bitumen (roofing, teer, asfalt)

<b>Gebondenheid op basis van bindmiddel</b>	Hecht
<b>Hoeveelheid (oppervlakte - aantal)</b>	• 15,00 m <sup>2</sup> - 1 stuk
<b>Totale oppervlakte</b>	15,00 m <sup>2</sup>
<b>Identificatiemethode</b>	Vaststelling met monsternamen
<b>Destructieve handeling voor identificatie</b>	Nee
<b>Opmerking</b>	meerdere lagen roofing open.
