Asbestinventarisatetest

Park Terlinden 12/41, 9300 Aalst

Attestnummer : 20230130-000505.000

Uitgegeven op : 30.01.2023

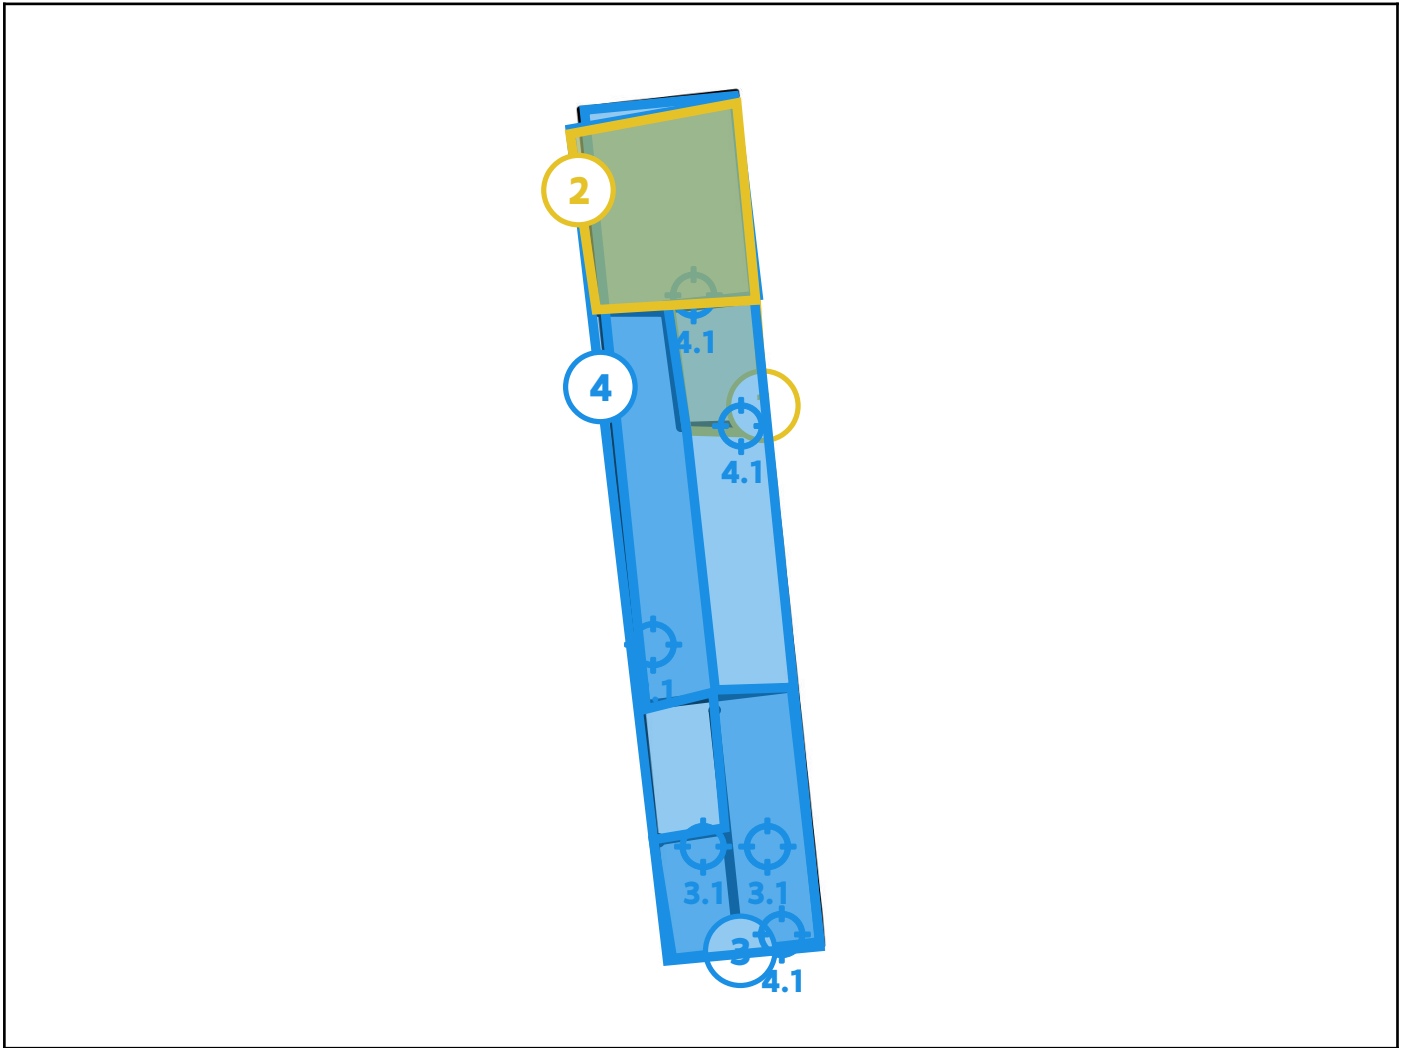
Plan 1.1: Hoofdgebouw plan appartement

Beschrijving	Type	Actie
1. Asbest vloerzeil	Asbestmateriaal	Zorgvuldig beheren
2. Zwarte lijmlaag	Asbestmateriaal	Zorgvuldig beheren
3. Pleisterwerk plafond	Geen asbest	-
3.1 Code: Mm02	Mengmonster	-
4. Pleisterwerk wanden	Geen asbest	-
4.1 Code: Mm01	Mengmonster	-

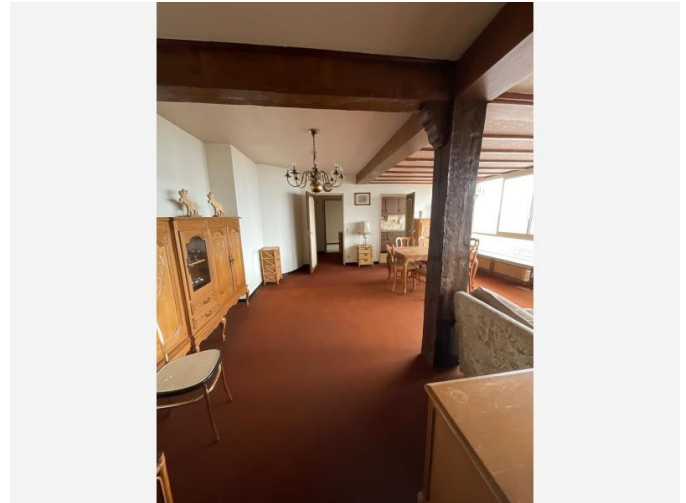
Geen asbest

#	Type	Referentie	Resultaat
4.1	Mengmonster	Mm01	Geen asbest

Beschrijving	Pleisterwerk wanden
Omgeving	Binnen
Primaire drager	Binnenwand
Bindmiddel van materiaal	Gips - kalk

Gebondenheid op basis van bindmiddel	Niet-hechtgebonden
Hoeveelheid (oppervlakte - dikte - aantal)	• 80,00 m ² - 1,00 cm - 1 stuk
Totaal volume	0,80 m ³
Identificatiemethode	Vaststelling met monstername
Destructieve handeling voor identificatie	Nee
