# Asbestinventarisatetest

Keizersplein 40A/5, 9300 Aalst

Attestnummer : 20230108-000081.000

Uitgegeven op : 08.01.2023

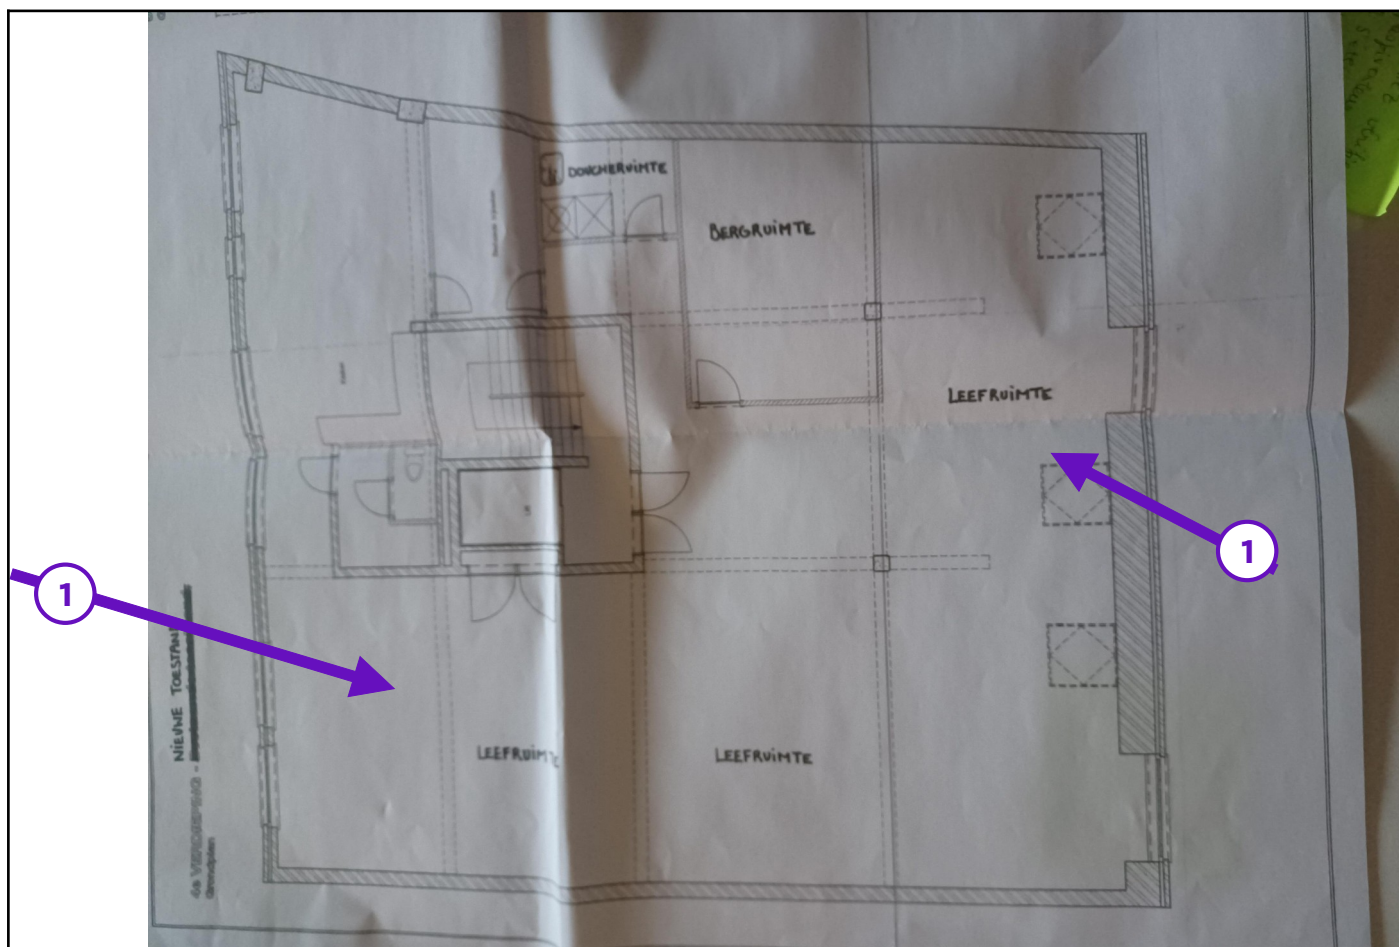
## Plan 1.1: 20221221\_085417

Beschrijving	Type	Actie
1. origineel plafond boven spanplafond leefruimte	Advies	-

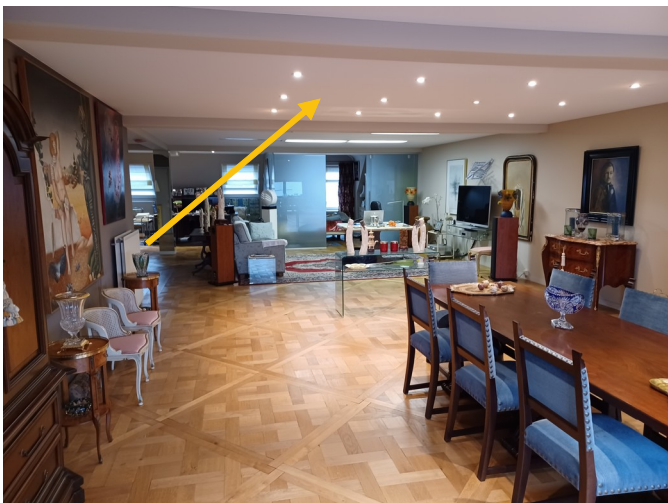
# Fiche 1: origineel plafond boven spanplafond leefruimte

Living en keuken, andere leefruimtes zijn voorzien van een spanplafond. Het is niet mogelijk vast te stellen of er nog een ander plafond aanwezig is boven deze structuur.

Identificatiemethode	Vaststelling & expertise (niet-asbestverdacht)
Primaire drager	Plafond
(Asbest)materiaal	In-situ afwerkingslagen - Pleisterwerk (wand, plafond, ...)
Bindmiddel	Gips - kalk
Gebondenheid bindmiddel	Niet-hechtgebonden
