Asbestinventarisatetest

Deeskensveld 38, 9451 Haaltert

Attestnummer : 20230817-000309.000

Uitgegeven op : 17.08.2023

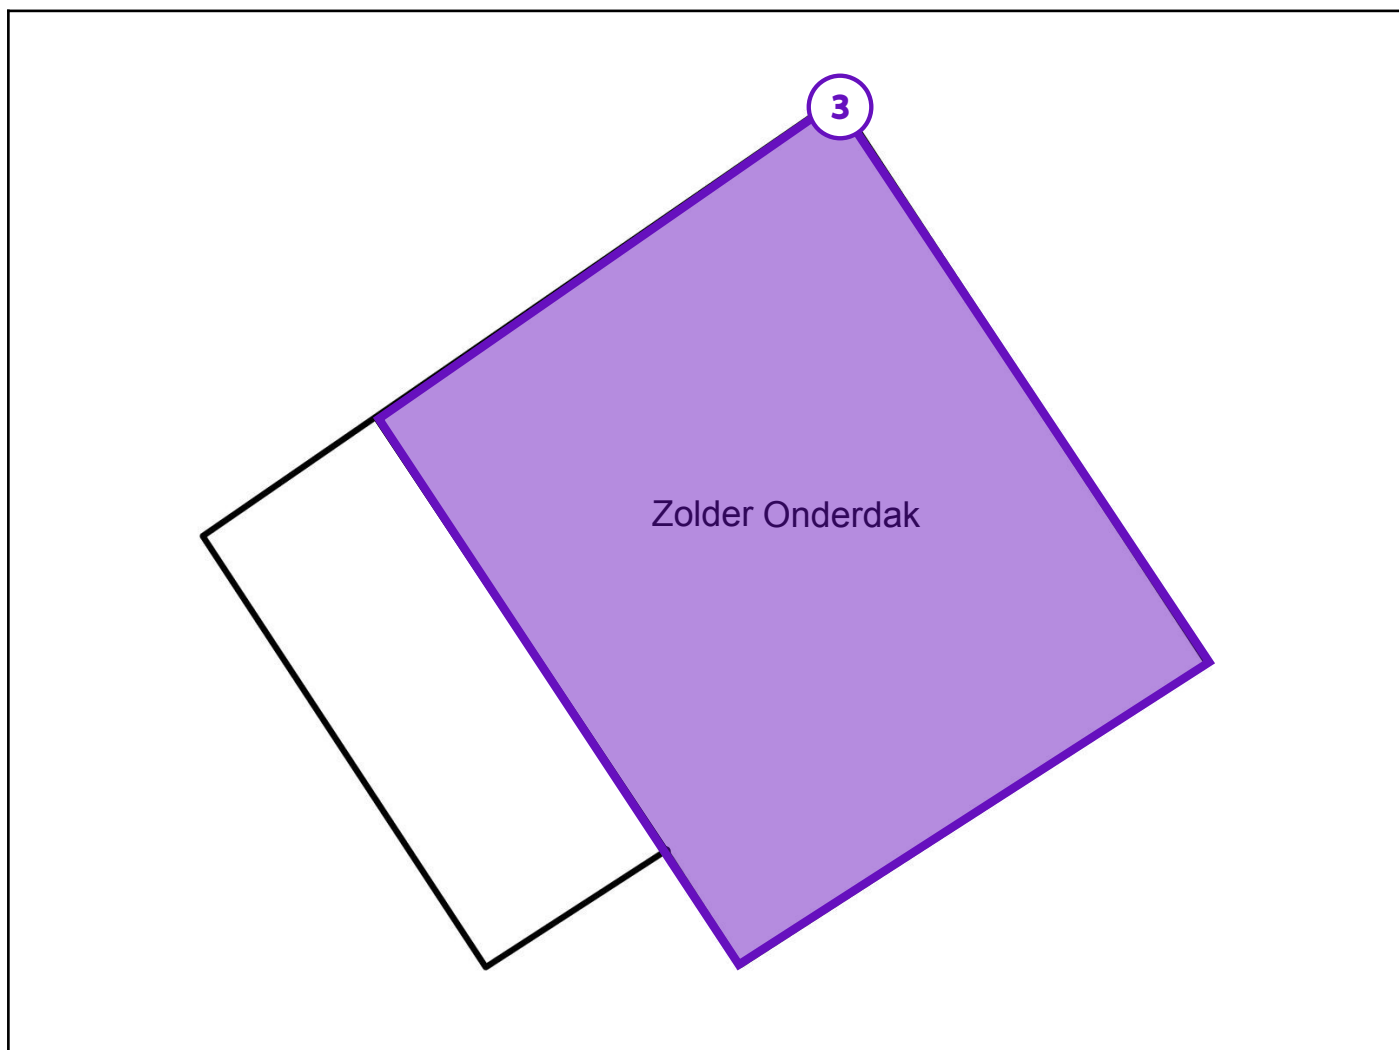
Plan 1.3: Zolder

Beschrijving	Type	Actie
3. onderdak	Advies	-

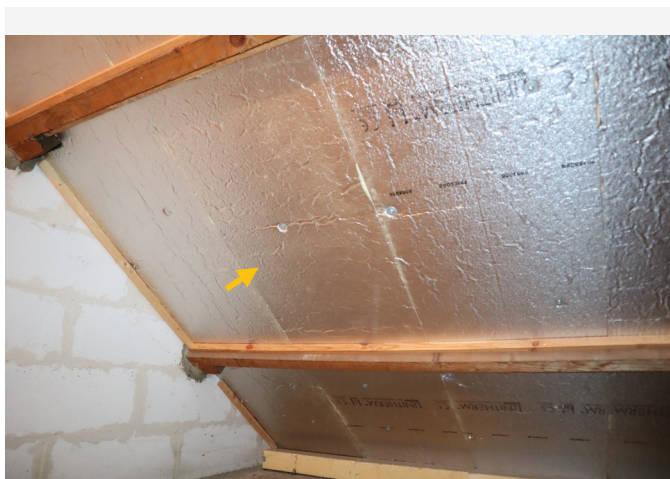
Vrije foto

onderdak is niet zichtbaar, alles dicht afgewerkt

onduidelijk welke materialen er zich achter de isolatie en valse schuine wanden bevinden

onder de pannen van het zijgebouw boven de garage is enkel folie te zien
