Asbestinventarisatetest

Fonteinstraat 36, 9300 Aalst

Attestnummer : 20230121-000220.000

Uitgegeven op : 21.01.2023

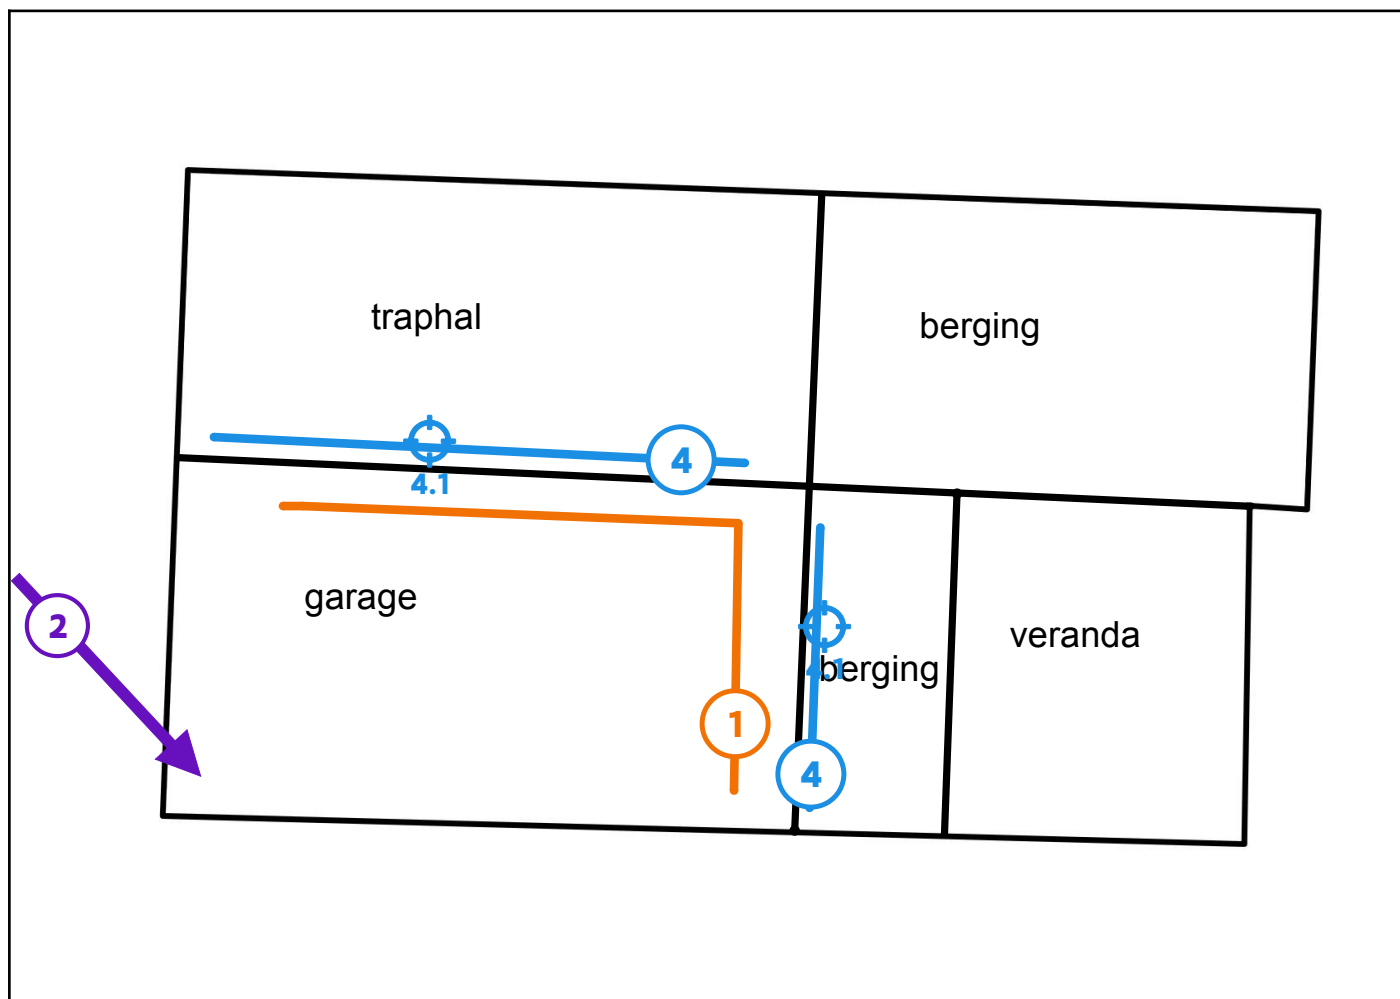
Plan 1.1: Hoofdgebouw gelijkvloers

Beschrijving	Type	Actie
1. Isolatie rond cv-buizen in de garage	Asbestmateriaal	Verwijderen
2. Bakeliet tellerkast en zekeringen	Advies	-
4. pleisterwerk binnenmuren	Geen asbest	-
4.1 Code: 0.1	Mengmonster	-

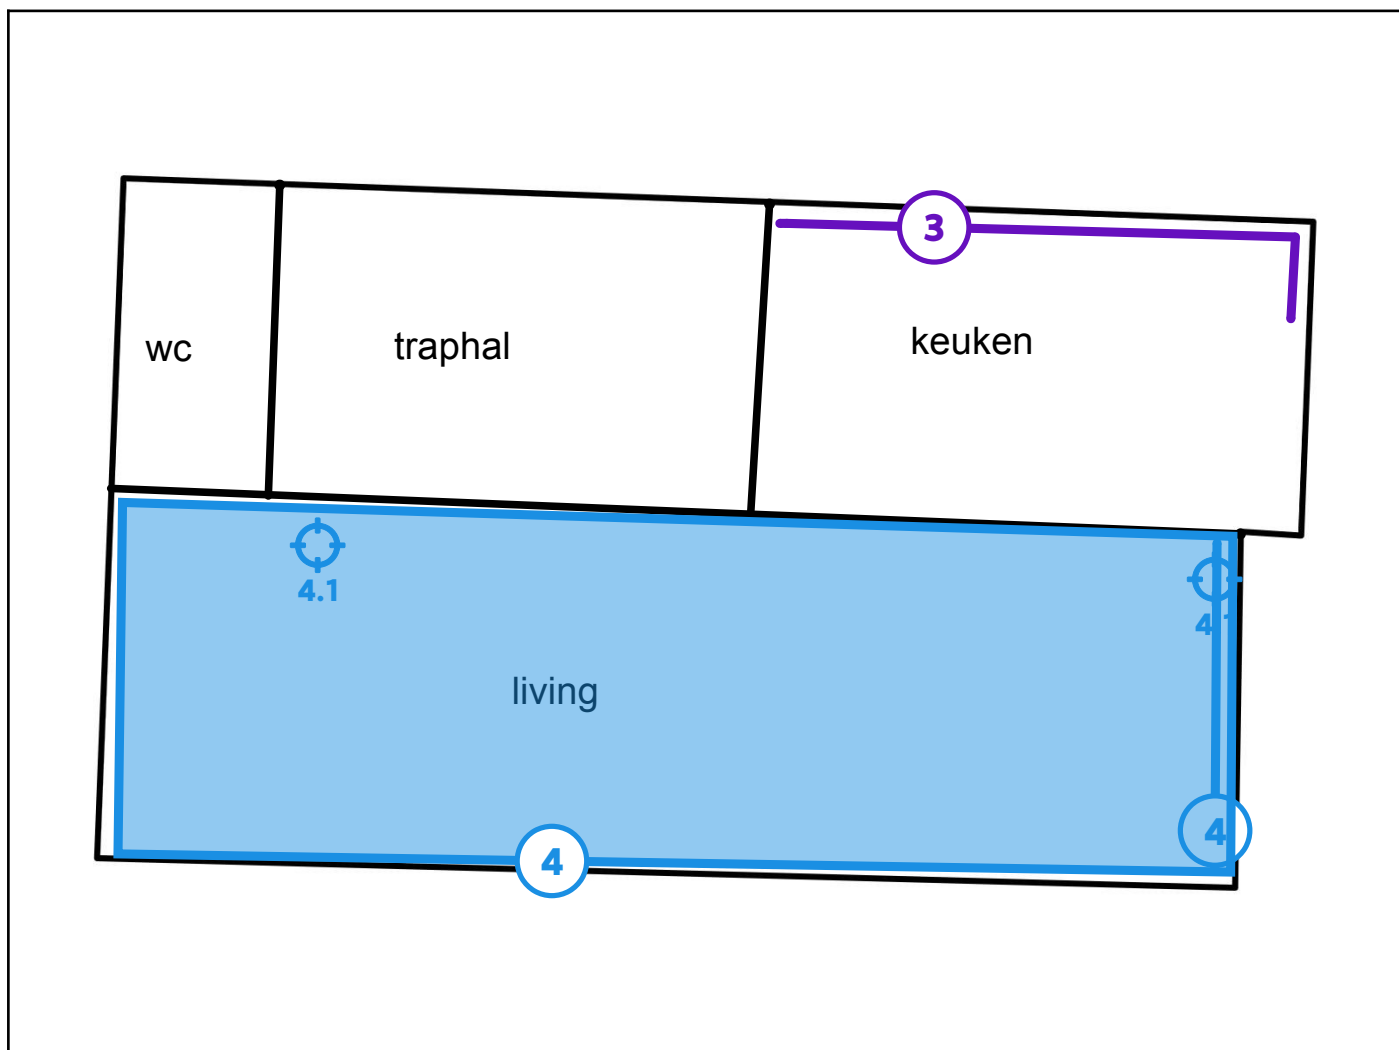
Plan 1.2: Hoofdgebouw 1e verdiep

Beschrijving	Type	Actie
3. Tegellijm faience keuken	Advies	-
4. pleisterwerk binnenmuren	Geen asbest	-
4.1 Code: 0.1	Mengmonster	-

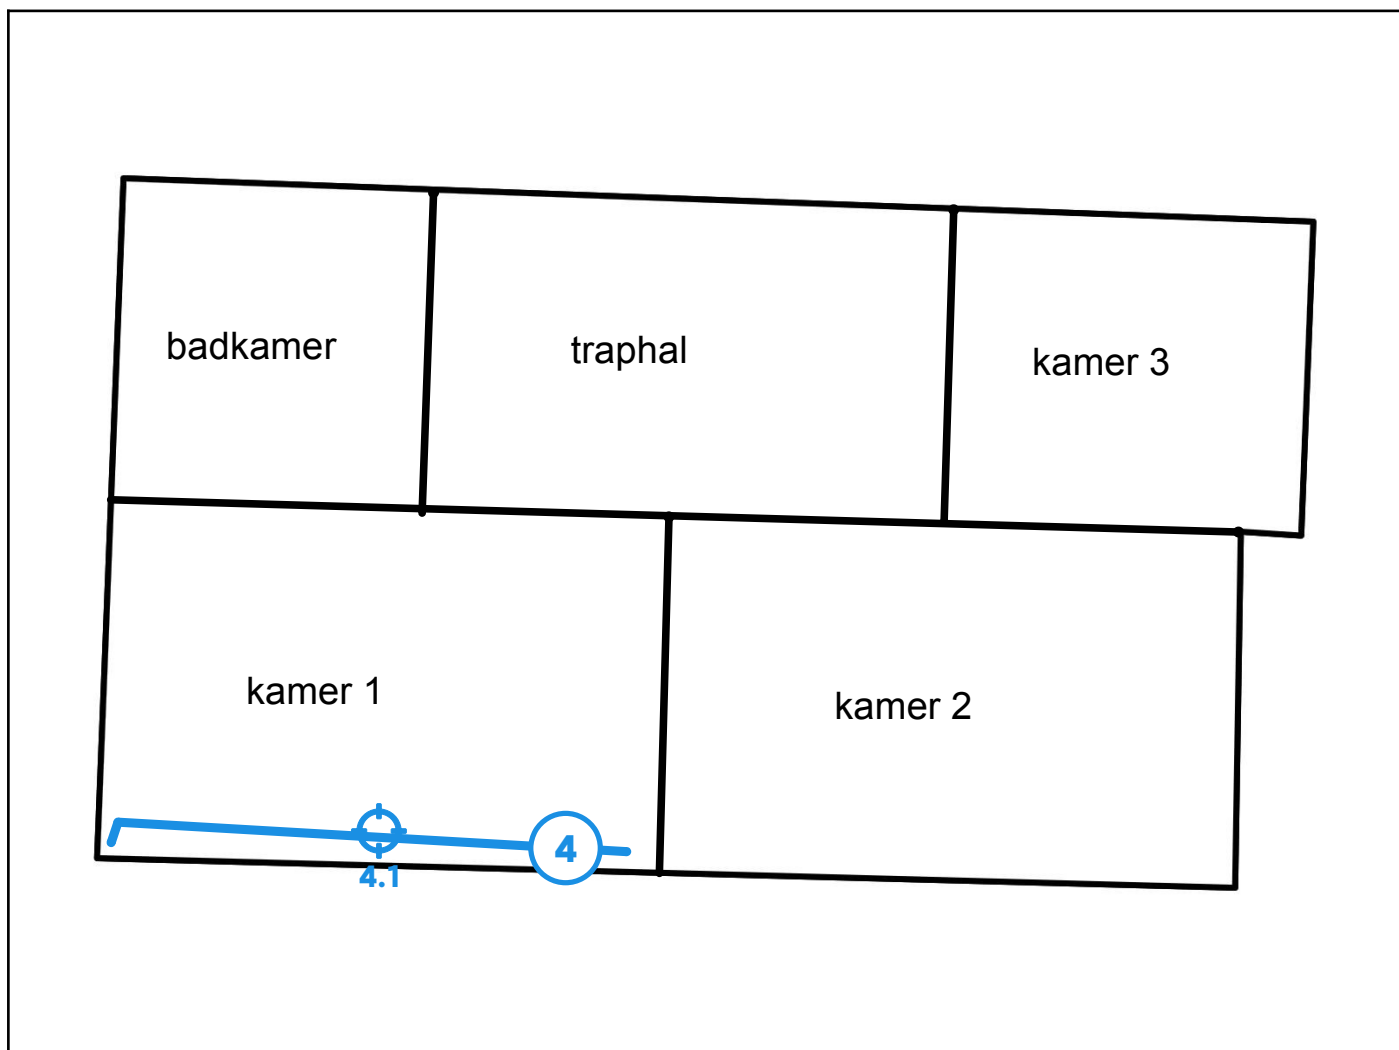
Plan 1.3: Hoofdgebouw 2e verdiep

Beschrijving	Type	Actie
4. pleisterwerk binnenmuren	Geen asbest	-
4.1 Code: 0.1	Mengmonster	-

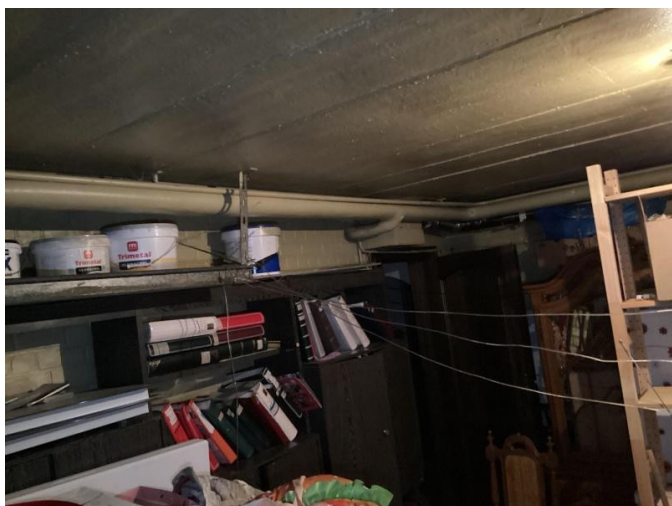
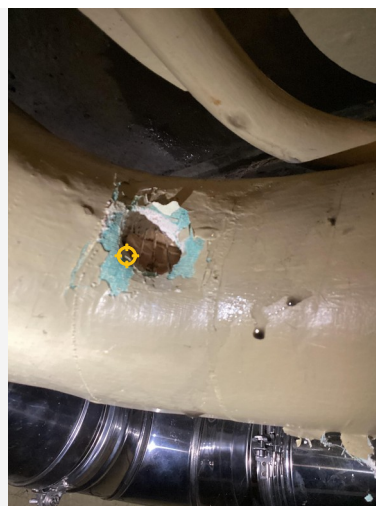
Overzichtsfoto

Eindbeoordeling materiaalrisico	Verhoogd materiaalrisico en/of verhoogde kans op vezelvrijgave
---------------------------------	--

Gebondenheid	Categorie 3: niet-hechtgebonden met weinig of geen matrix
Asbestsoort (vezeltype)	Amfibool aanwezig, uitgezonderd crocidoliet
Asbestconcentratie	Hoog ($\geq 50\%$)
Afschermingsgraad van het gehele materiaal	Geheel of deels (ook) vrij aan de binnenlucht
Toestand van het materiaal	Onbeschadigd, niet verweerd

#	Type	Referentie	Resultaat
1.1	Mengmonster	0.2	Amosiet

Beschrijving	Isolatie rond cv-buizen in de garage
Omgeving	Binnen
Primaire drager	HVAC infrastructuur en uitrusting
Asbestmateriaal	In-situ afwerkingslagen - Thermische isolatie
Bindmiddel van asbestmateriaal	Weinig of geen bindmiddel (textiel, bevolking, ...)
Gebondenheid op basis van bindmiddel	Niet-hechtgebonden

Hoeveelheid (gewicht - aantal)	<ul style="list-style-type: none">• 80,00 kg - 1 stuk
Totaal gewicht	80,00 kg
Eenvoudig bereikbaar	Ja
Bevestigingswijze	<ul style="list-style-type: none">• Verlijmd, ingegoten, versmeerd
Identificatiemethode	Vaststelling met monstername
Destructieve handeling voor identificatie	Nee

Het asbestmateriaal valt onder de mijlpaal van 2034.

Verwijderen

- Zorg voor een veilig beheer. Vermijd het beschadigen van het asbestmateriaal. Controleer de toestand jaarlijks op wijzigingen.
- Verwijder dit asbestmateriaal zo snel mogelijk. Volg de toestand goed op.

- Couveuzesak (erkend asbestverwijderaar)
De toepassing komt enkel in de garage voor, de erkende asbestverwijderaar kan er voor kiezen om dit met de couveusezak te verwijderen gezien dit heel makkelijk te bereiken is en makkelijk af te zonderen van de rest van het gebouw.
- Hermetische zone (erkend asbestverwijderaar)
Indien de couveuzesak niet mogelijk is volgens de asbestverwijderaar.

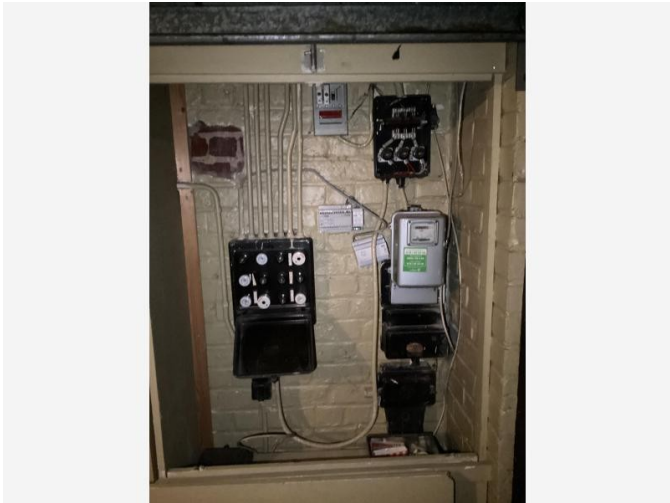
Vrije foto

Er kon geen staal genomen worden zonder de toepassing te beschadigen. Toestel is nu in zeer goede staat

Identificatiemethode	Redelijk vermoeden
Primaire drager	Binnenwand
(Asbest)materiaal	Plaat, paneel, tablet - Type Bakeliet
Bindmiddel	Kunststof of -hars
Gebondenheid bindmiddel	Hecht

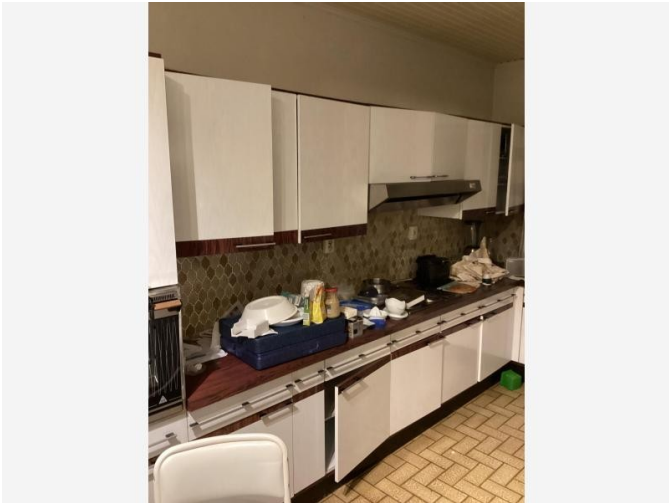
Vrije foto

Er kon geen staal genomen worden zonder de tegels te beschadigen

Identificatiemethode	Redelijk vermoeden
Primaire drager	Binnenwand
(Asbest)materiaal	In-situ afwerkingslagen - Lijm laag
Bindmiddel	Lijm
Gebondenheid bindmiddel	Hecht

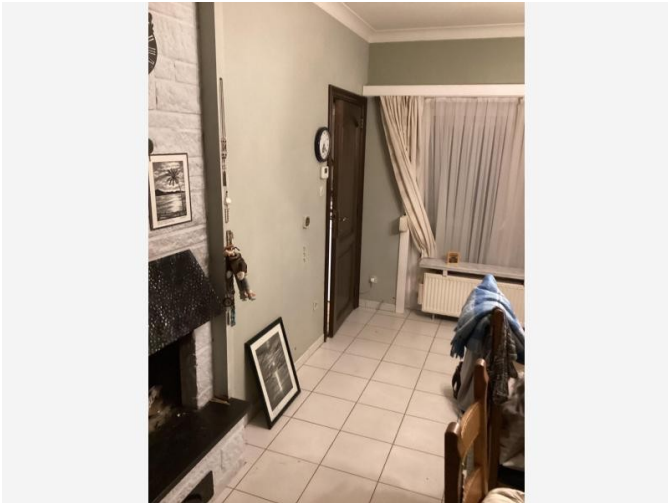
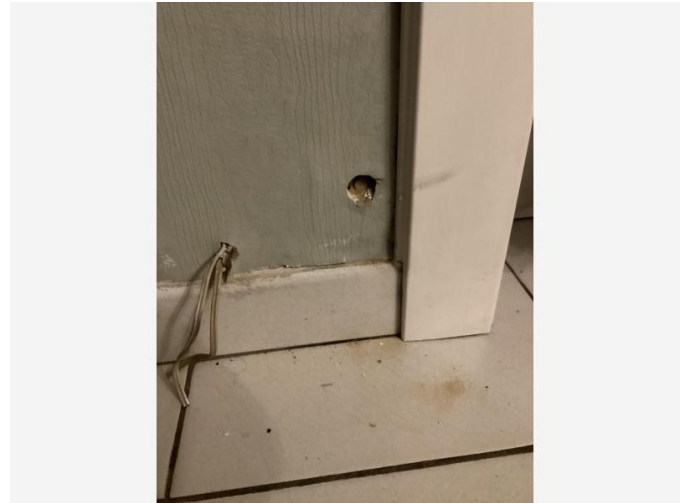
Fiche 4: pleisterwerk binnenmuren

Geen asbest

#	Type	Referentie	Resultaat
4.1	Mengmonster	0.1	Geen asbest

Beschrijving	pleisterwerk binnenmuren
Omgeving	Binnen
Primaire drager	Binnenwand

Bindmiddel van materiaal	Gips - kalk
Gebondenheid op basis van bindmiddel	Niet-hechtgebonden
Hoeveelheid (oppervlakte - dikte - aantal)	• 280,00 m ² - 0,80 cm - 1 stuk
Totaal volume	2,24 m ³
Identificatiemethode	Vaststelling met monstername
Destructieve handeling voor identificatie	Nee
