# Asbestinventarisatetest

Krielhoek 4, 9420 Erpe-Mere

Attestnummer : 20240905-000181.000

## Zone 1: Hoofdgebouw

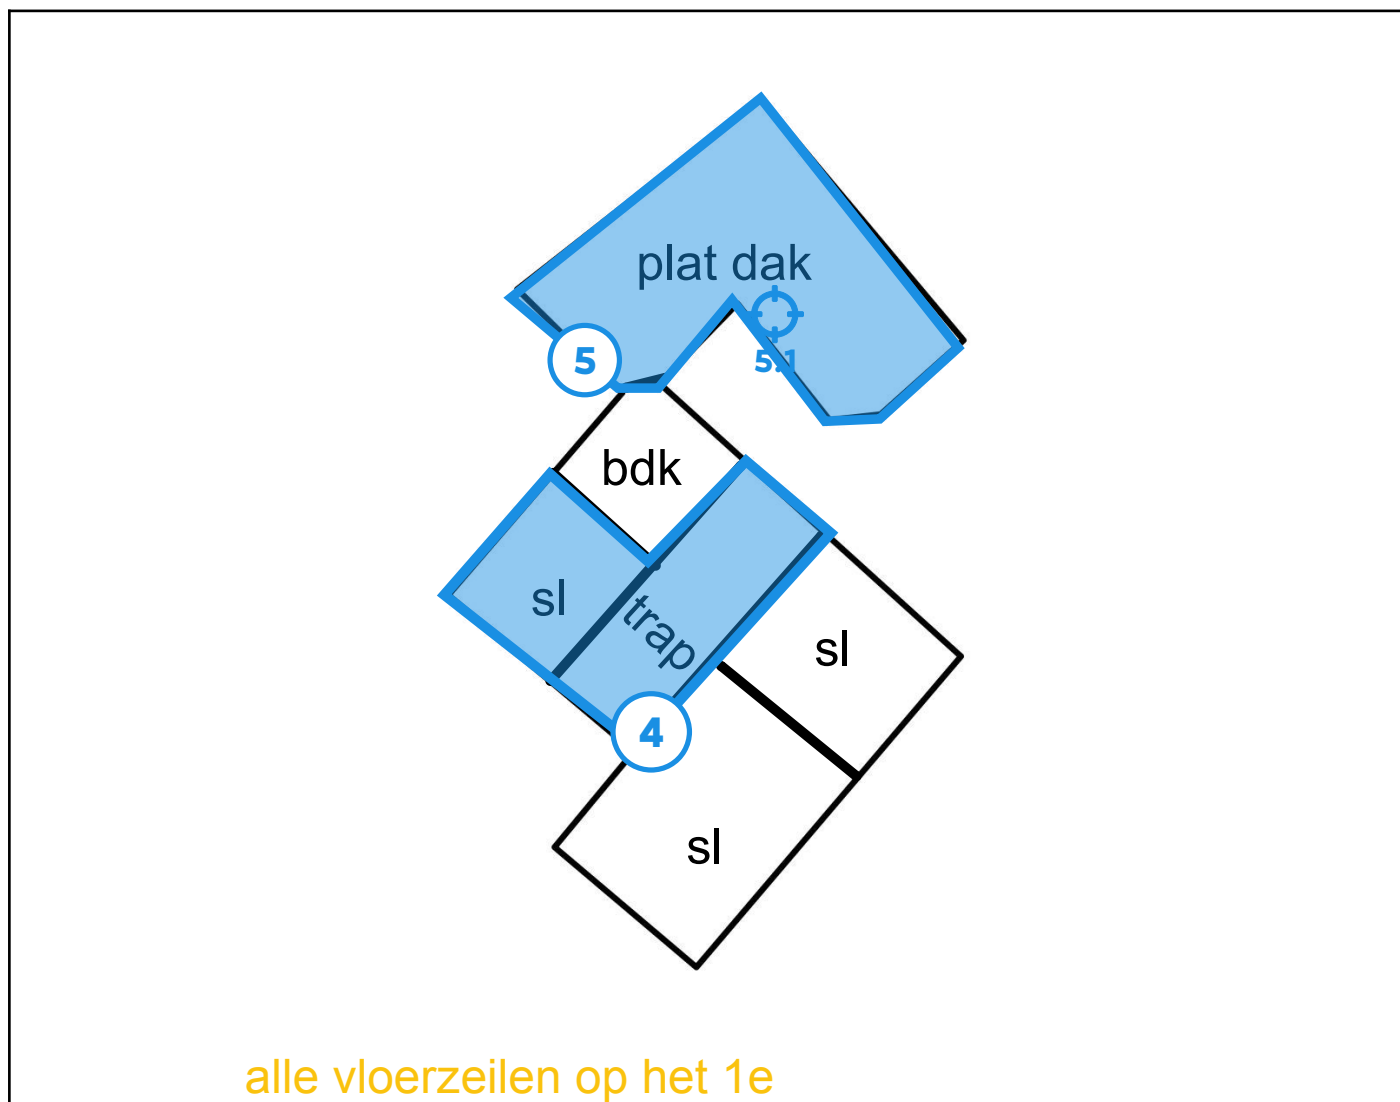
## Plan 1.2: Hoofdgebouw plan 1e

Beschrijving	Type	Actie
2. Vloerzeil type jute	Advies	-
4. pleisterwerk wanden	Geen asbest	-
5. roofing dak	Geen asbest	-
5.1 Code: mm03	Puntmonster	-

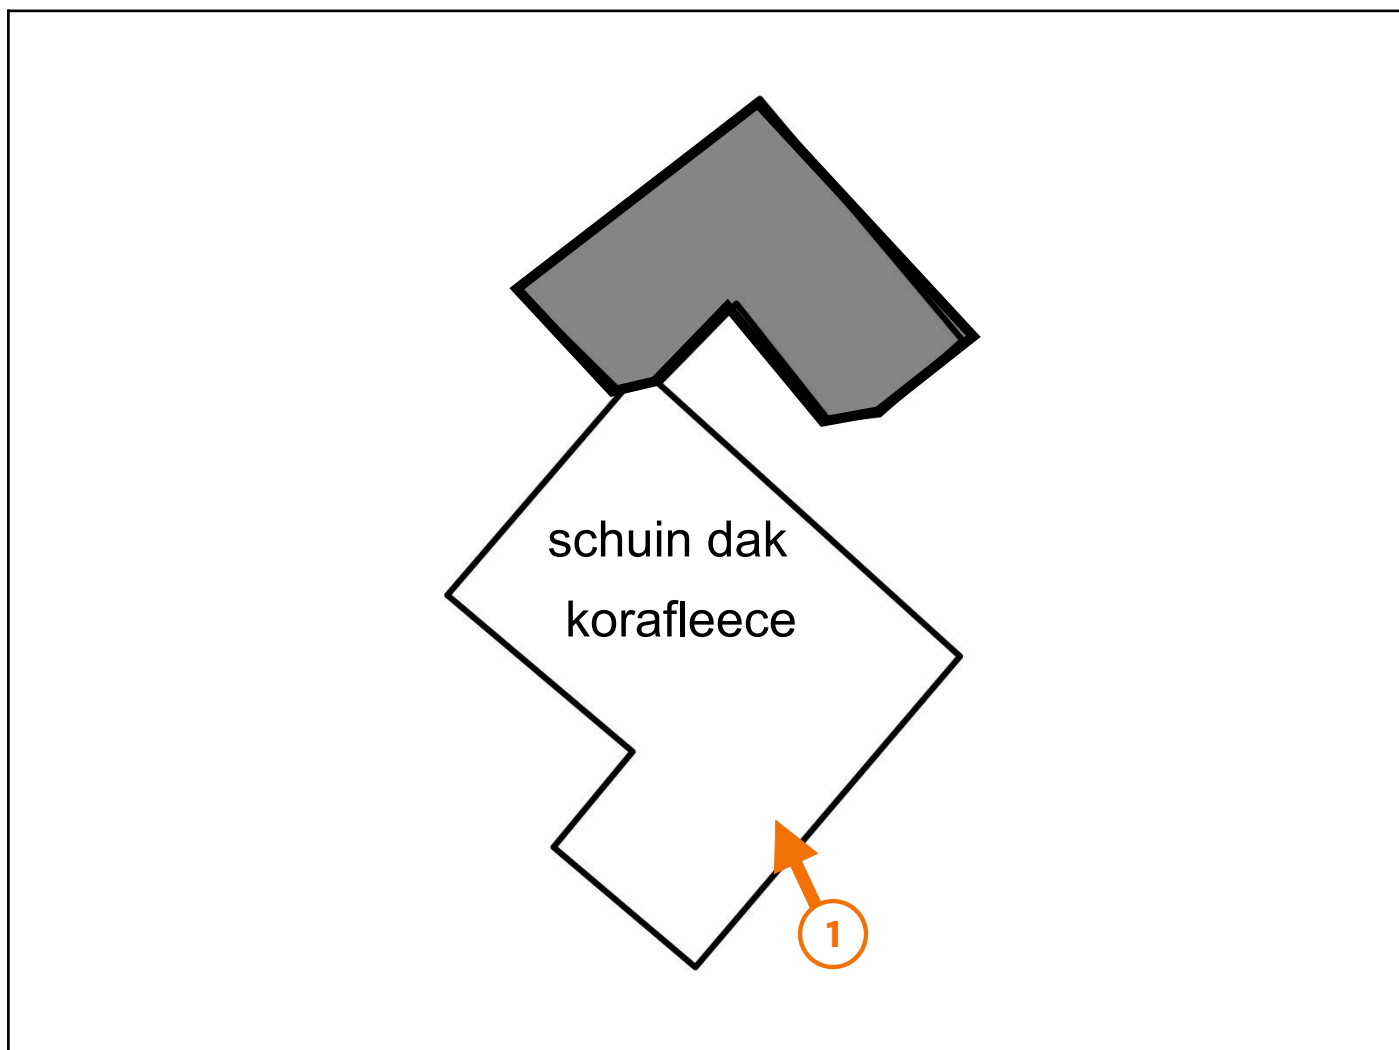
## Plan 1.3: Hoofdgebouw plan dak

Beschrijving	Type	Actie
1. Asbest cement rookgaskanaal	Asbestmateriaal	<a href="#">Verwijderen</a>

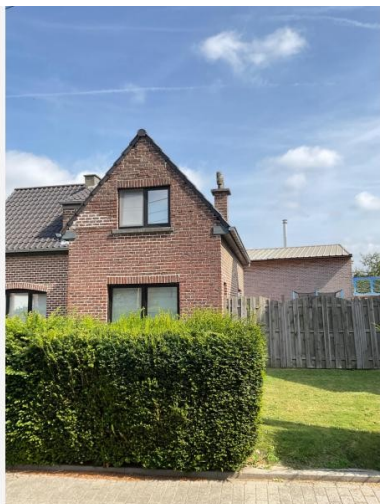
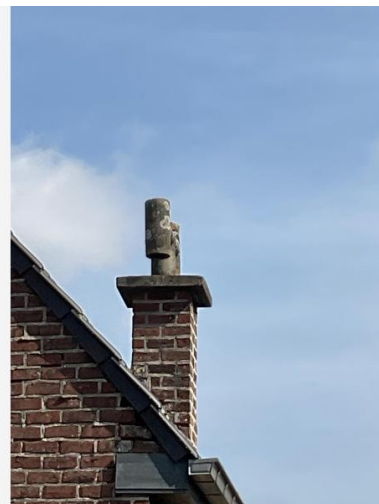
Overzichtsfoto

Detailfoto

Eindbeoordeling materiaalrisico	Verhoogd materiaalrisico en/of verhoogde kans op vezelvrijgave
---------------------------------	--

Gebondenheid	Categorie 1: hechtgebonden in oorsprong
Asbestsoort (vezeltype)	Crocidoliet aanwezig
Asbestconcentratie	Laag (< 50%)
Afschermingsgraad van het gehele materiaal	Geheel of deels vrij aan de buitenlucht
Toestand van het materiaal	Matig beschadigd, matig verweerd

Beschrijving	Asbest cement rookgaskanaal
Omgeving	Buiten
Primaire drager	HVAC infrastructuur en uitrusting
Asbestmateriaal	Rookgaskanaal
Bindmiddel van asbestmateriaal	Cement
Gebondenheid op basis van bindmiddel	Hecht
Hoeveelheid (lengte - omtrek - dikte - aantal)	<ul style="list-style-type: none"><li>• 2,00 m - 30,00 cm - 1,00 cm - 1 stuk</li></ul>
Totaal volume	0,006 m <sup>3</sup>
Eenvoudig bereikbaar	Ja
Bevestigingswijze	<ul style="list-style-type: none"><li>• Geklemd</li></ul>
Identificatiemethode	Vaststelling zonder monsternamen
Destructieve handeling voor identificatie	Nee

**Verwijderen**

- Zorg voor een veilig beheer. Vermijd het beschadigen van het asbestmateriaal. Controleer de toestand jaarlijks op wijzigingen.

- Eenvoudige handelingen: mag via doe-het-zelf of door werknemer(s) met opleidingsattest eenvoudige handelingen  
Asbest schouwen zijn te verwijderen zonder breken en kappen. Deze dienen in 1 geheel verwijderd te worden zonder contaminaties. Veilig verpakken en afvoeren naar een asbest afval verwerker.
