Keuringsverslag van een elektrische laagspanning- en zeer lage spanningsinstallatie

NIET CONFORM

Datum keuring: 27/08/2024

Straatnaam Krielhoek
Huisnummer 4
Busnummer
Postcode 9420
Gemeente Erpe-Mere
Land België

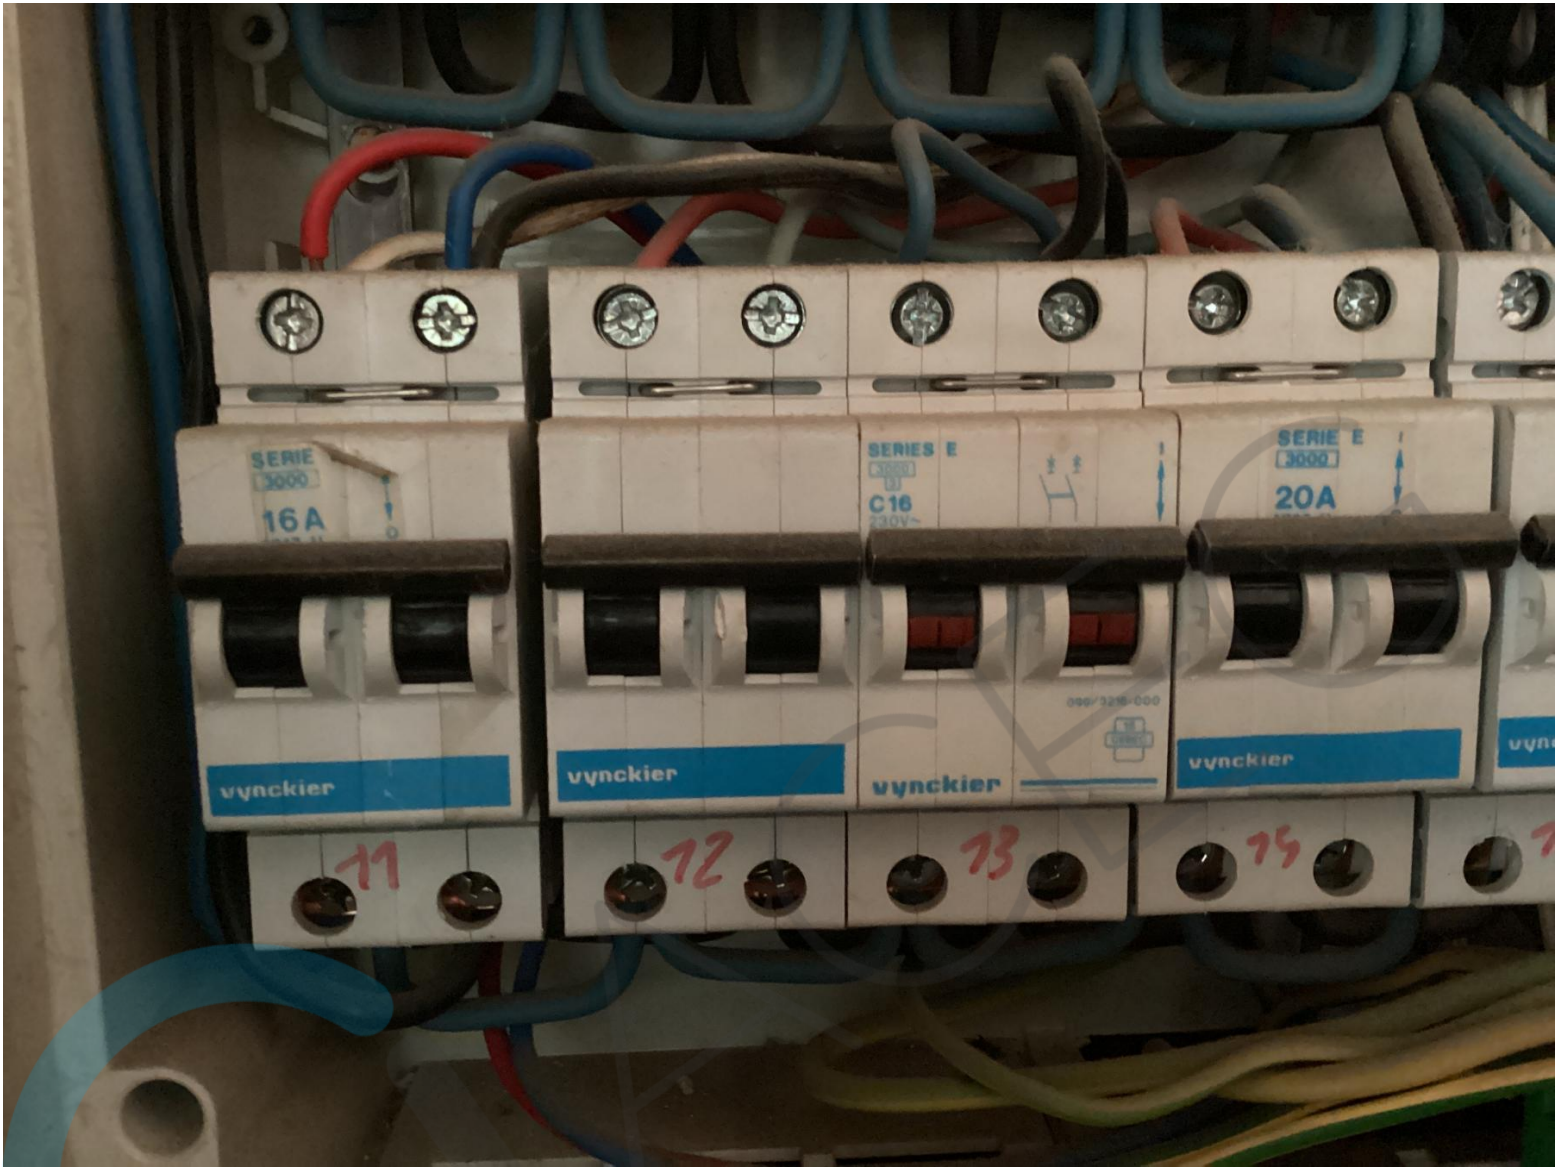
Afbeelding schakel- en verdeelbord:

| Visueel nazicht (algemeen) | NOK | Directe aanraking | NOK | Indirecte aanraking | OK |
| Continuïteit | OK | Verlichting / toestellen | NOK | | |

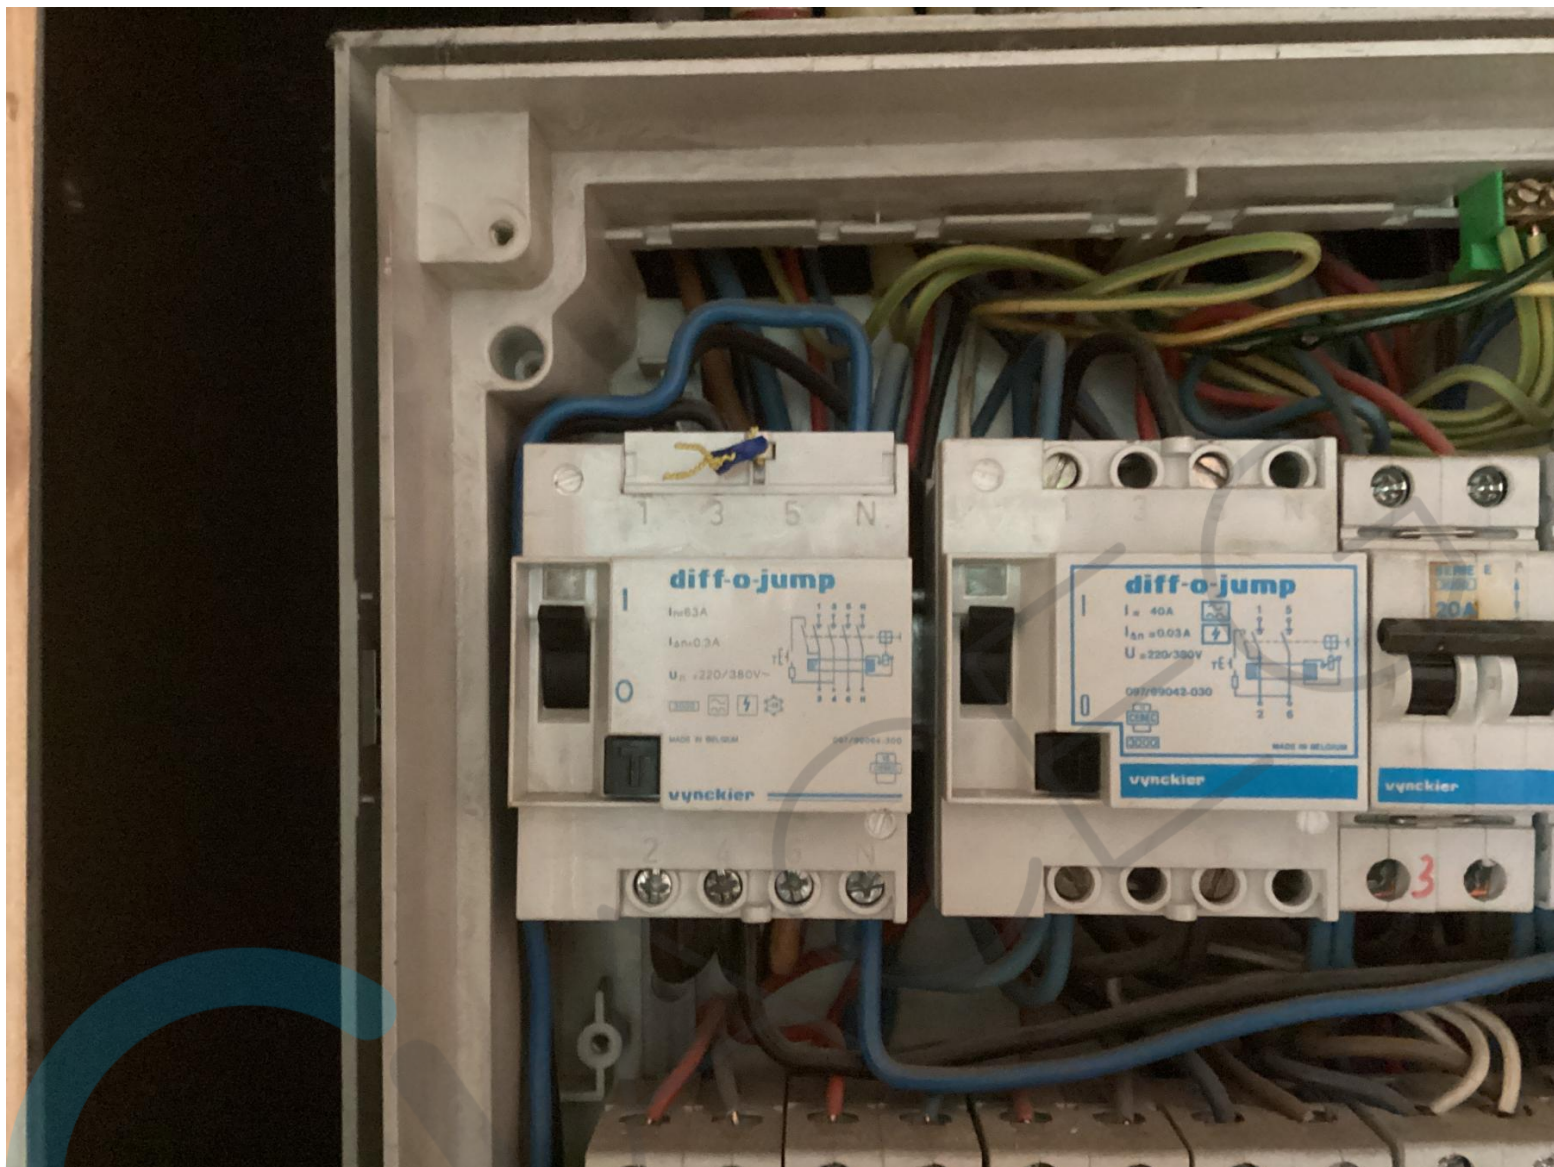
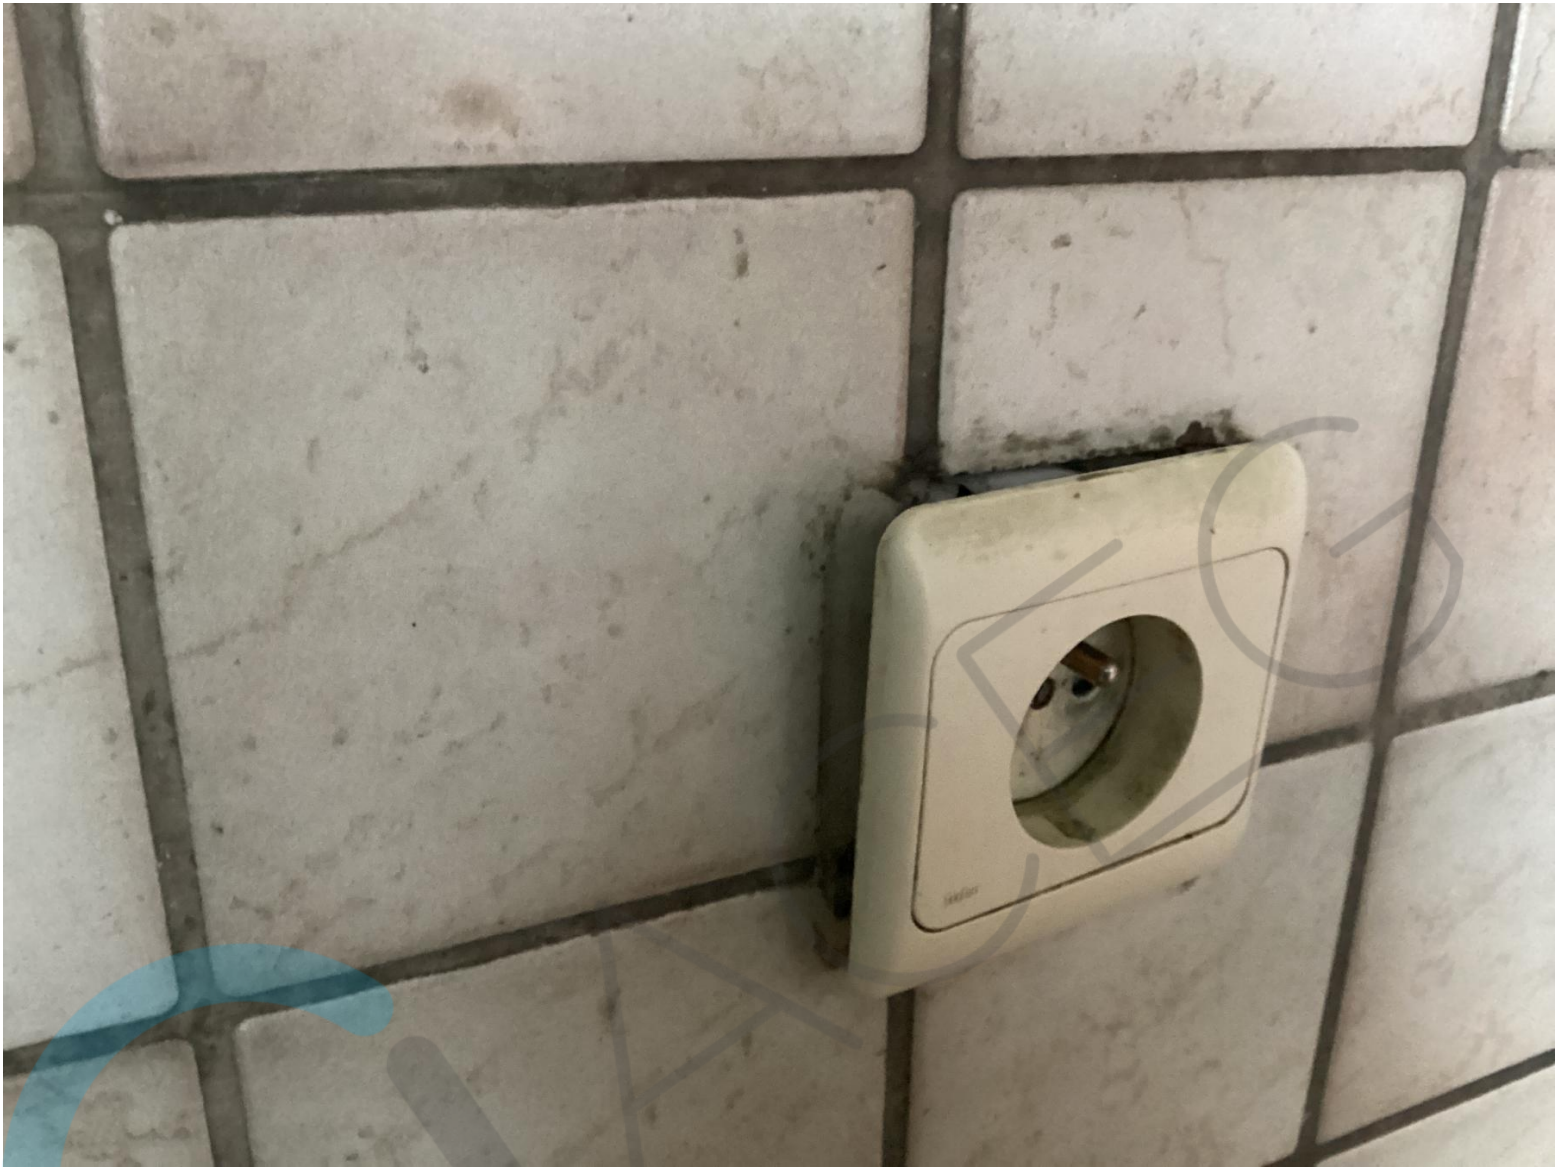
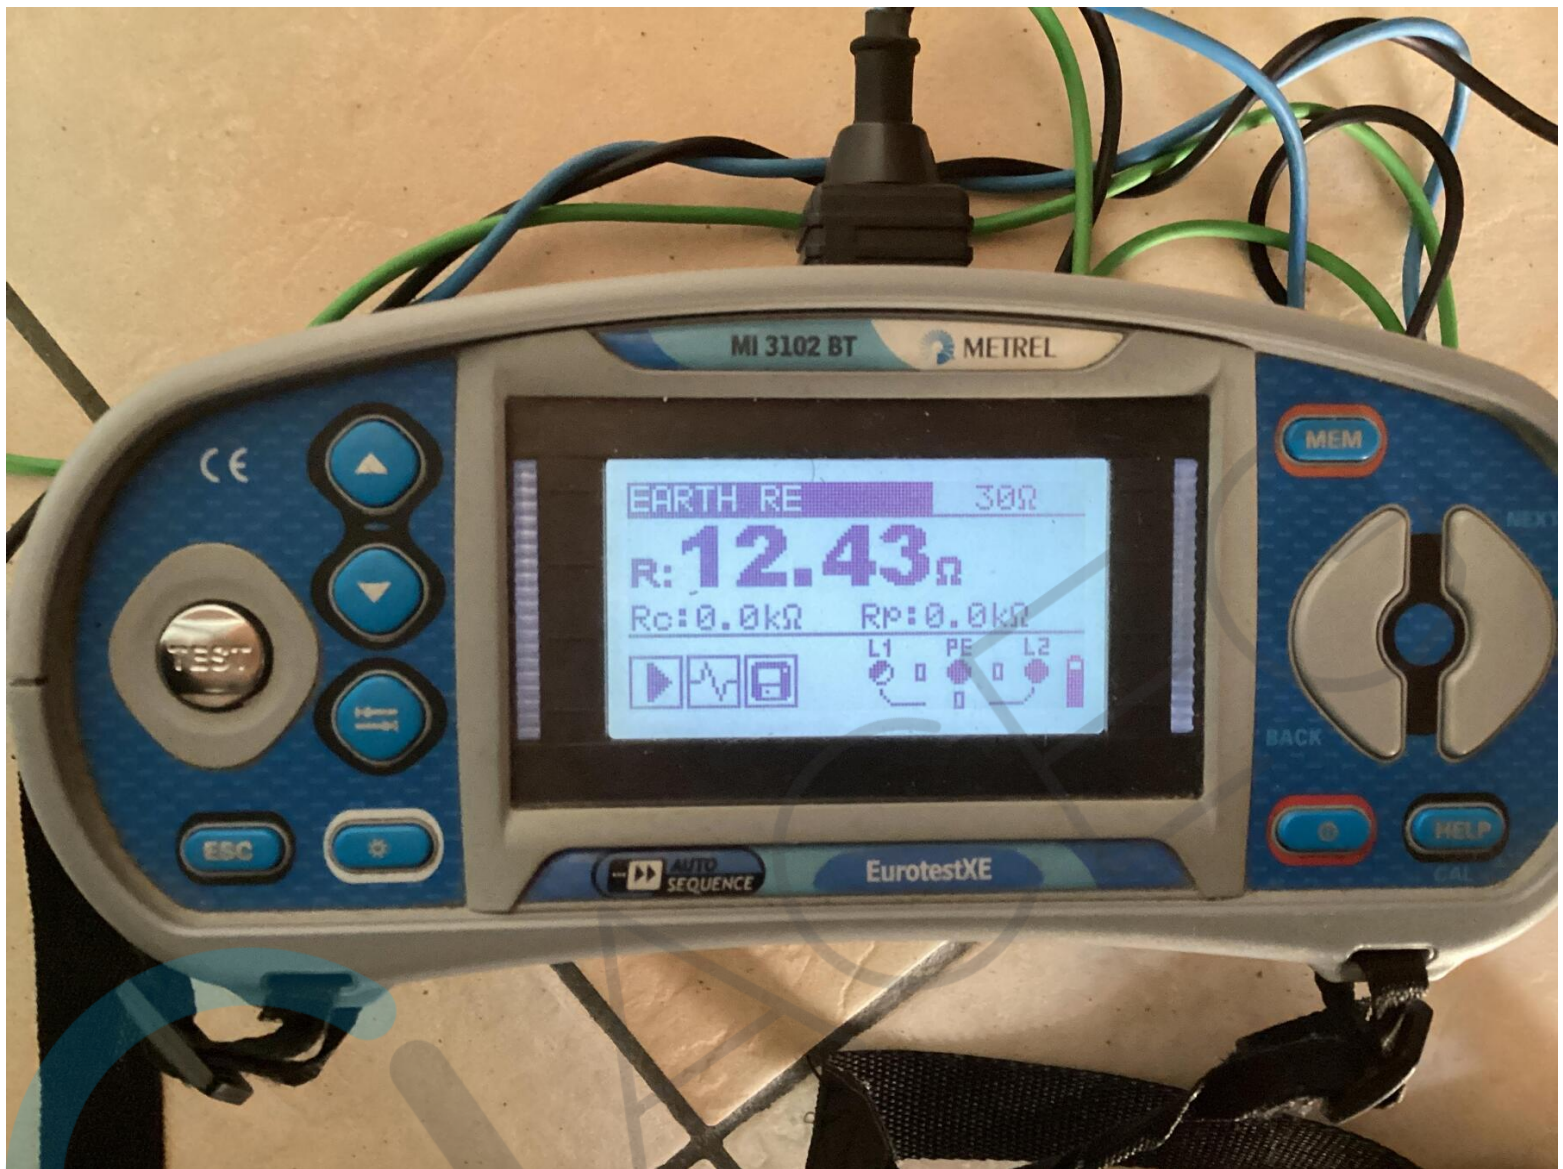
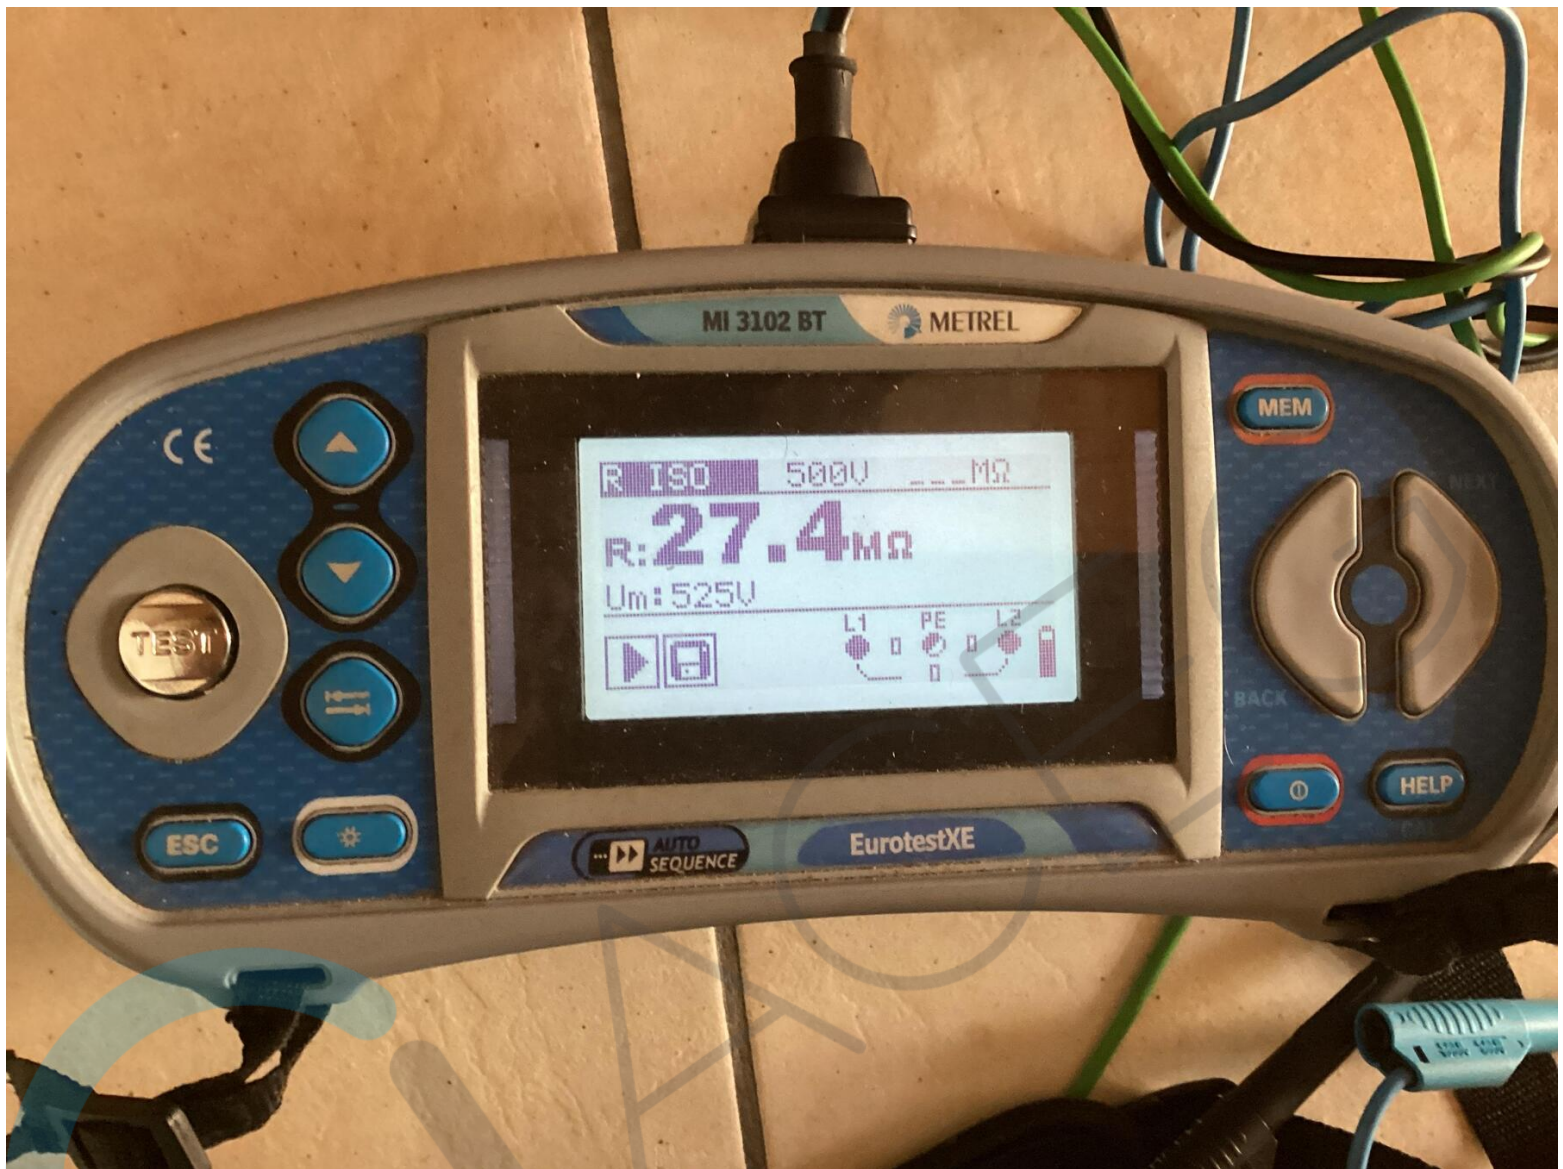
Licht
berging +
garage

steekcontacten
berging

steekcontact
wasmachine

steekcontact
droogkast

steekcontact
garage +
licht oprit

Differentieelzekerings
