# Asbestinventarisatetest

Wijngaardstraat 38/1, 9470 Denderleeuw

Attestnummer : 20241104-000360.000

Uitgegeven op : 04.11.2024

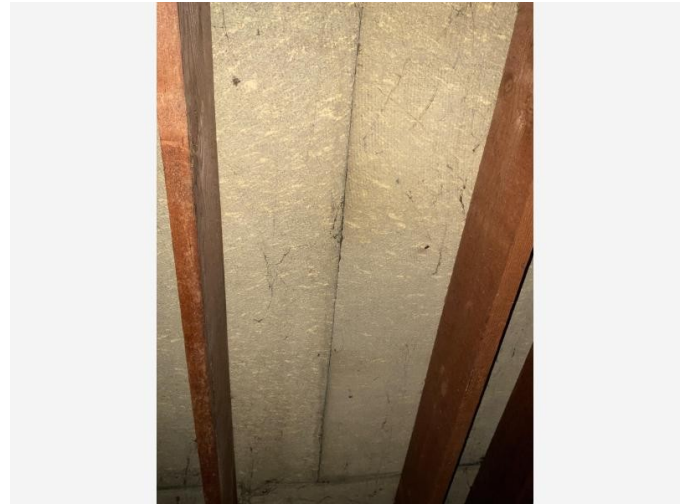
Overzichtsfoto

Detailfoto

| Eindbeoordeling materiaalisico | Zeer laag materiaalisico en/of zeer lage kans op vezelvrijgave |

| Gebondenheid | Categorie 1: hechtgebonden in oorsprong |
| Asbestsoort (vezeltype) | Crocidoliet aanwezig |
| Asbestconcentratie | Laag (< 50%) |
| Toestand van het materiaal | Licht beschadigd, licht verweerd. Intact calciumsilicaatmateriaal of categorie III 'gebondenheid' |

| Beschrijving | menuiserite onderdak |
| Asbestmateriaal | Plaat, paneel, tablet - Type Menuiserite |
| Hoeveelheid (oppervlakte - dikte - aantal) | <ul style="list-style-type: none"><li>• 90,01 m<sup>2</sup> - 0,30 cm - 1 stuk</li></ul> |

Het asbestmateriaal valt onder de mijlpaal van 2040.

Zorgvuldig beheren

- Zorg voor een veilig beheer. Vermijd het beschadigen van het asbestmateriaal. Controleer de toestand jaarlijks op wijzigingen.
- Zorg voor een veilig beheer en verwijder dit asbestmateriaal wanneer het bij werken eenvoudig bereikbaar wordt. Controleer de toestand jaarlijks op wijzigingen.

- Eenvoudige handelingen: mag via doe-het-zelf of door werknemer(s) met opleidingsattest eenvoudige handelingen  
Menuiserie onderdak is eenvoudig te verwijderen door de platen los te schroeven of de nagels te verwijderen. De platen mogen -tijdens het proces niet gebroken worden. Gebruik geen sneldraaiend gereedschap om deze toepassing te verwijderen zoals slijpschijven en breekhamers.
