## Keuringsverslag van een elektrische laagspanning- en zeer lage spanningsinstallatie

**NIET CONFORM**

Datum keuring: 20/01/2025

Straatnaam: Geraardsbergsestraat  
Huisnummer: 177  
Busnummer:  
Postcode: 9300  
Gemeente: AALST  
Land: België

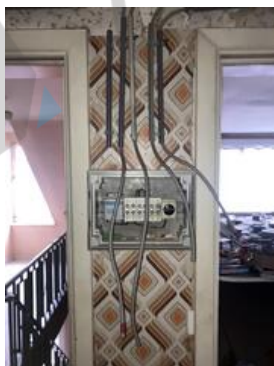
Afbeelding schakel- en verdeelbord:

15.05 De deur en/of afschermplaat van het schakelbord dient (terug)geplaatst worden. Aanraking van onder spanning staande delen mogelijk. (Boek 1 Afdeling 5.1.4. en 5.3.5.1.A. en 4.2.2.3.)

15.07 Verdeelbord dient vervangen te worden, de beschermingsgraad tegen rechstreekse aanraking is onvoldoende. (Boek 1 Onderafdeling 4.2.2.3.)

15.09 De genaakbare, naakte onder spanning staande delen zijn onvoldoende afgeschermd. (Boek 1 Afdeling 5.1.4. en 4.2.2.3.)

15.10 Niet gebruikte invoeringen van het verdeelbord zijn niet correct of onvoldoende afgedicht. (Boek 1 Afdeling 5.1.4. en 4.2.2.3.)
