## Keuringsverslag van een elektrische laagspanning- en zeer lage spanningsinstallatie

**NIET CONFORM**

Datum keuring: 20/01/2025

Straatnaam Diepestraat  
Huisnummer 140  
Busnummer  
Postcode 9300  
Gemeente AALST  
Land België

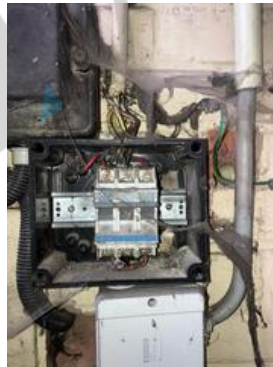
Afbeelding schakel- en verdeelbord:

15.01 Het verdeelbord is niet makkelijk toegankelijk. (Boek 1 Onderafdeling 5.3.5.1.C.)

15.05 De deur en/of afschermplaat van het schakelbord dient (terug)geplaatst worden. Aanraking van onder spanning staande delen mogelijk. (Boek 1 Afdeling 5.1.4. en 5.3.5.1.A. en 4.2.2.3.)

15.07 Verdeelbord dient vervangen te worden, de beschermingsgraad tegen rechthoekse aanraking is onvoldoende. (Boek 1 Onderafdeling 4.2.2.3.)

15.09 De genaakbare, naakte onder spanning staande delen zijn onvoldoende afgeschermd. (Boek 1 Afdeling 5.1.4. en 4.2.2.3.)

15.10 Niet gebruikte invoeringen van het verdeelbord zijn niet correct of onvoldoende afgedicht. (Boek 1 Afdeling 5.1.4. en 4.2.2.3.)
