# Asbestinventarisatetest

Kerkveldweg 13, 9320 Aalst

Attestnummer : 20250303-000196.001

Uitgegeven op : 10.03.2025

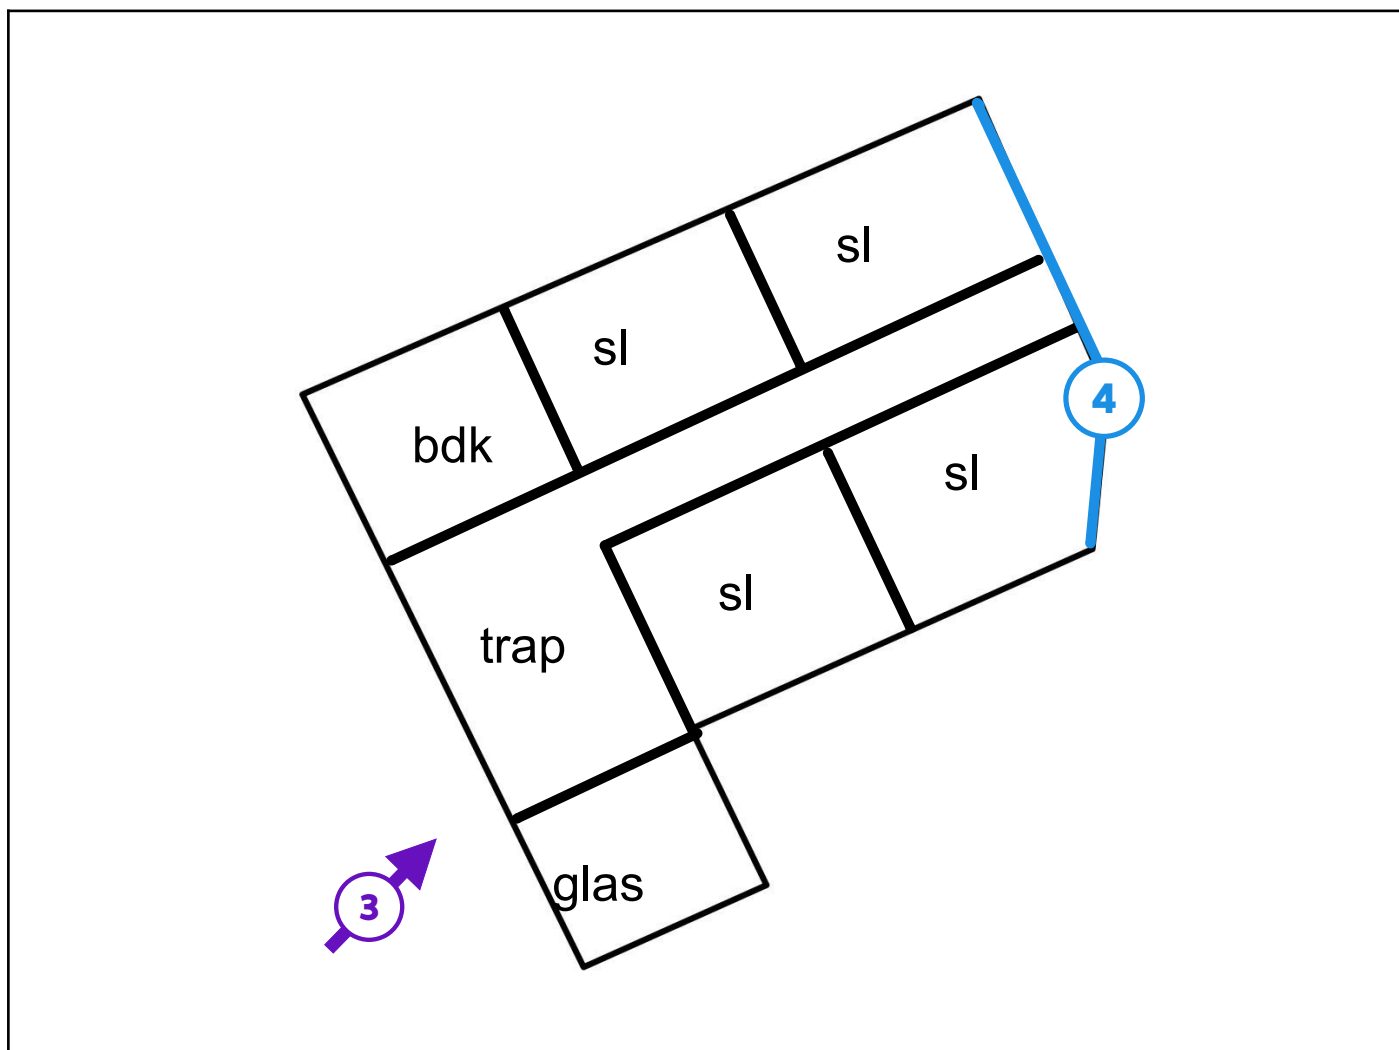
## Plan 1.2: Hoofdgebouw plan 1e

Beschrijving	Type	Actie
3. Geen pleisterwerk	Advies	-
4. leien dak / Gevel	Geen asbest	-

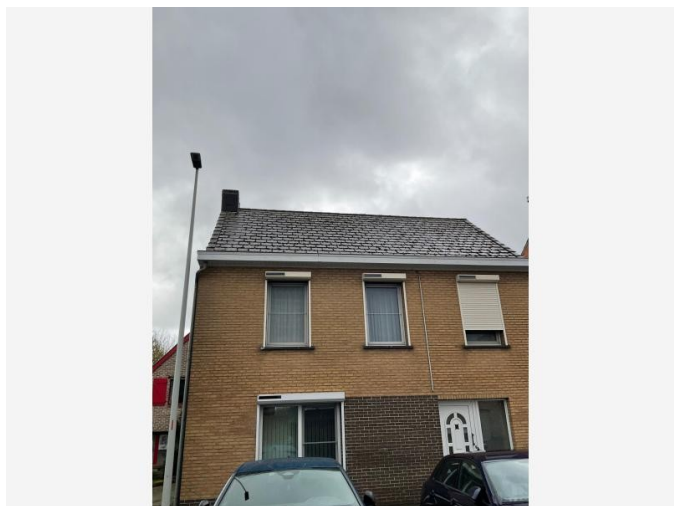
Geen asbest

Beschrijving	leien dak / Gevel
Omgeving	Buiten
Primaire drager	Schuin dak
Bindmiddel van materiaal	Cement
Gebondenheid op basis van bindmiddel	Hecht
Hoeveelheid (oppervlakte - aantal)	• 90,00 m <sup>2</sup> - 1 stuk
Totale oppervlakte	90,00 m <sup>2</sup>
Identificatiemethode	Vaststelling met bewijsdocument, zonder monstername
Destructieve handeling voor identificatie	Nee
Opmerking	Geschatte hoeveelheid Leien verwisseld in 2002
