## Keuringsverslag van een elektrische laagspanning- en zeer lage spanningsinstallatie

NIET CONFORM

Datum keuring: 31/03/2025

Straatnaam Kerkveldweg  
Huisnummer 13  
Busnummer  
Postcode 9320  
Gemeente Nieuwerkerken  
Land België

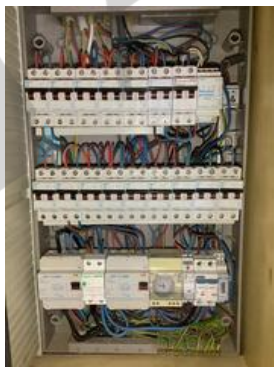
Afbeelding schakel- en verdeelbord:

| Aantal kringen | Curve | Bescherming IN (A) | (andere) | P | Sectie (mm²) |
|---|---|---|---|---|---|
| Visueel nazicht (algemeen) | NOK | Directe aanraking | OK | Indirecte aanraking | OK |
| Aansluitingen | NOK | schema in bijlage door Aceg vzw | NA | | |
