# Asbestinventarisatetest

Lange Ommegangstraat 11, 9420 Erpe-Mere

Attestnummer : 20250529-000089.000

Uitgegeven op : 29.05.2025

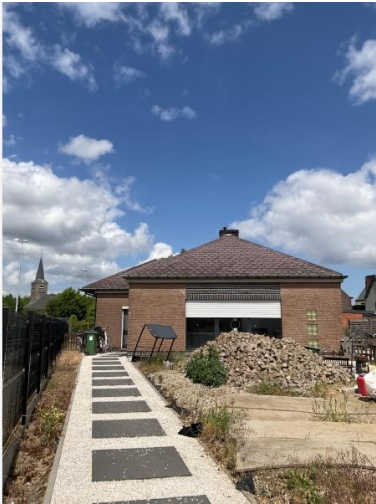
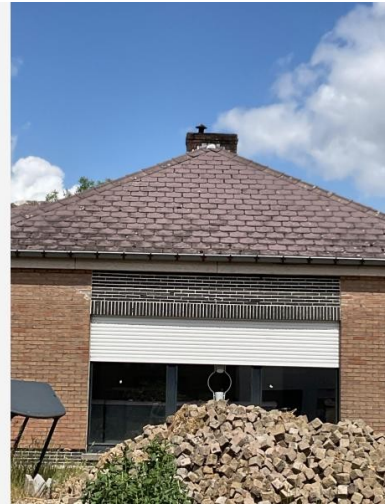
Overzichtsfoto

Detailfoto

| Eindbeoordeling materiaalrisico | Verhoogd materiaalrisico en/of verhoogde kans op vezelvrijgave |

| Asbestsoort (vezeltype) | Alleen chrysotiel |
| Toestand van het materiaal | Matig beschadigd, matig verweerd |

| # | Type | Referentie | Resultaat |
|---|---|---|---|
| 2.1 | Puntmonster | Mm4 | Chrysotiel |

| Beschrijving | leien dak |
| Asbestmateriaal | Dak- en gevelbekleding - Lei, shingle |

Het asbestmateriaal valt onder de mijlpaal van 2034.

Verwijderen

- Zorg voor een veilig beheer. Vermijd het beschadigen van het asbestmateriaal. Controleer de toestand jaarlijks op wijzigingen.
- Hemelwater dat afspoelt van asbestcement daken of gevels kan asbestdeeltjes bevatten. Gebruik het enkel voor gesloten circuits (bv. spoelen toiletten). Reinig na het vervangen van het dak of de gevel de dakgoten en regenwaterput of -ton om asbesthoudend sediment of slib te verwijderen
- Voer bijkomende staalname(s) uit.

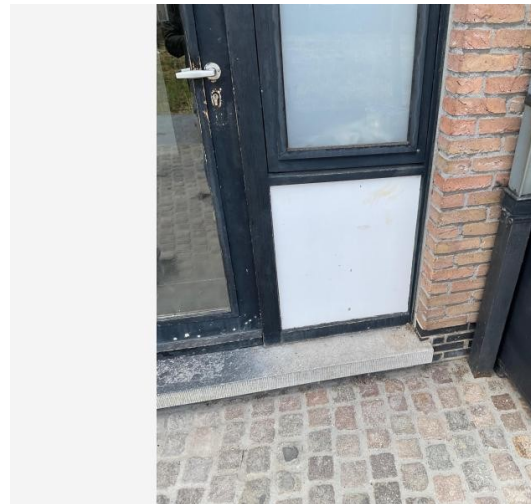
Overzichtsfoto

Detailfoto

| Eindbeoordeling materiaalrisico | Verhoogd materiaalrisico en/of verhoogde kans op vezelvrijgave |

| Asbestsoort (vezeltype) | Crocidoliet aanwezig |
| Toestand van het materiaal | Licht beschadigd, licht verweerd. Intact calciumsilicaatmateriaal of categorie III 'gebondenheid' |

| Beschrijving | inlegpaneel type glasal |
| Asbestmateriaal | Plaat, paneel, tablet - Geëmailleerd, type Glasal |

Het asbestmateriaal valt onder de mijlpaal van 2040.

Verwijderen

- Zorg voor een veilig beheer. Vermijd het beschadigen van het asbestmateriaal. Controleer de toestand jaarlijks op wijzigingen.
- Hemelwater dat afspoelt van asbestcement daken of gevels kan asbestdeeltjes bevatten. Gebruik het enkel voor gesloten circuits (bv. spoelen toiletten). Reinig na het vervangen van het dak of de gevel de dakgoten en regenwaterput of -ton om asbesthoudend sediment of slib te verwijderen
- Voer bijkomende staalname(s) uit.

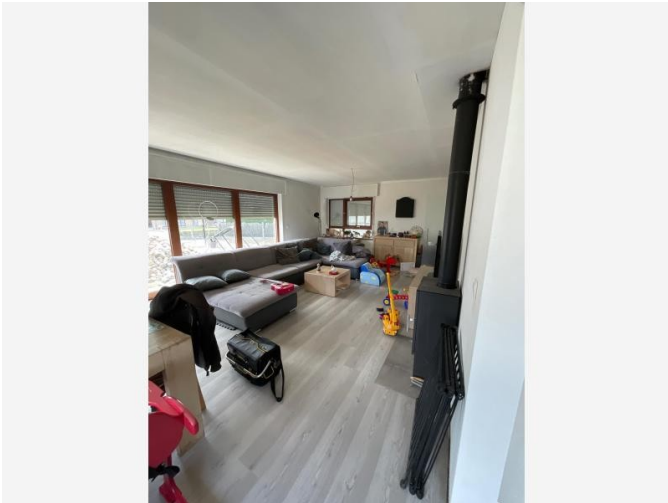
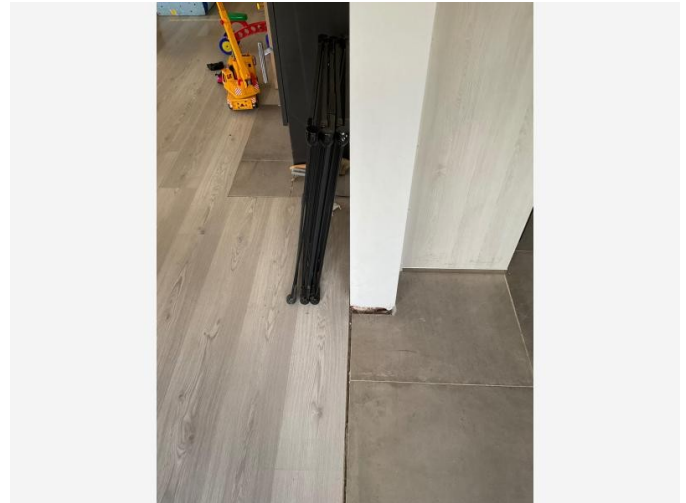
## Fiche 6: pleisterwerk wanden

Geen asbest

Overzichtsfoto

Detailfoto

| # | Type | Referentie | Resultaat |
|---|---|---|---|
| 6.1 | Mengmonster | mm01 | Geen asbest |

| Beschrijving | pleisterwerk wanden |

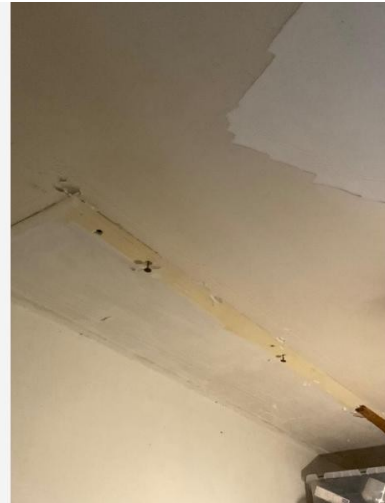
## Fiche 7: pleisterwerk plafond

Geen asbest

Overzichtsfoto

Detailfoto

| # | Type | Referentie | Resultaat |
|---|---|---|---|
| 7.1 | Mengmonster | mm02 | Geen asbest |

| Beschrijving | pleisterwerk plafond |
