# Asbestinventarisatetest

Gentsestraat 83/3, 9300 Aalst

Attestnummer : 20240118-000288.000

Uitgegeven op : 18.01.2024

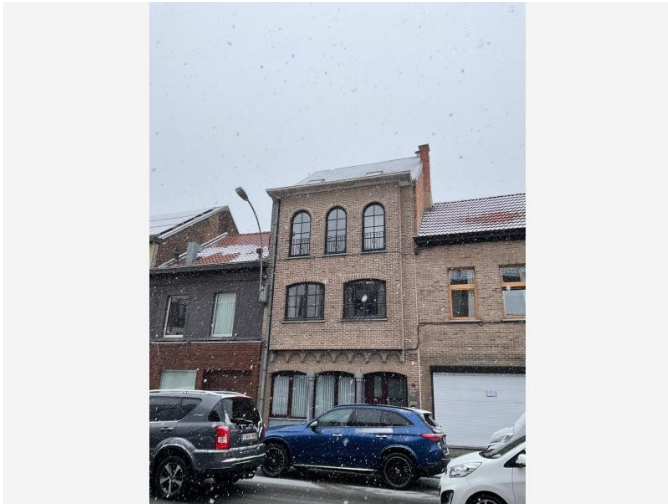
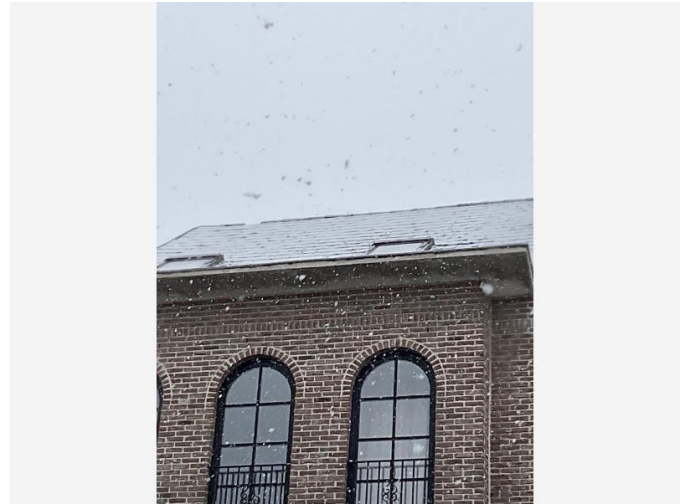
Overzichtsfoto

Detailfoto

| Eindbeoordeling materiaalrisico | Verhoogd materiaalrisico en/of verhoogde kans op vezelvrijgave |

| Asbestsoort (vezeltype) | Crocidoliet aanwezig |
| Toestand van het materiaal | Matig beschadigd, matig verweerd |

| Beschrijving | Leien dak |
| Hoeveelheid (oppervlakte - aantal) | • 45,00 m <sup>2</sup> - 1 stuk |

Het asbestmateriaal valt onder de mijlpaal van 2034.

Verwijderen

- Zorg voor een veilig beheer. Vermijd het beschadigen van het asbestmateriaal. Controleer de toestand jaarlijks op wijzigingen.
- Hemelwater dat afspoelt van asbestcement daken of gevels kan asbestdeeltjes bevatten. Gebruik het enkel voor gesloten circuits (bv. spoelen toiletten). Reinig na het vervangen van het dak of de gevel de dakgoten en regenwaterput of -ton om asbesthoudend sediment of slib te verwijderen

- Eenvoudige handelingen: mag via doe-het-zelf of door werknemer(s) met opleidingsattest eenvoudige handelingen  
Asbest leien kunnen in een geheel verwijderd worden zonder breken en kappen

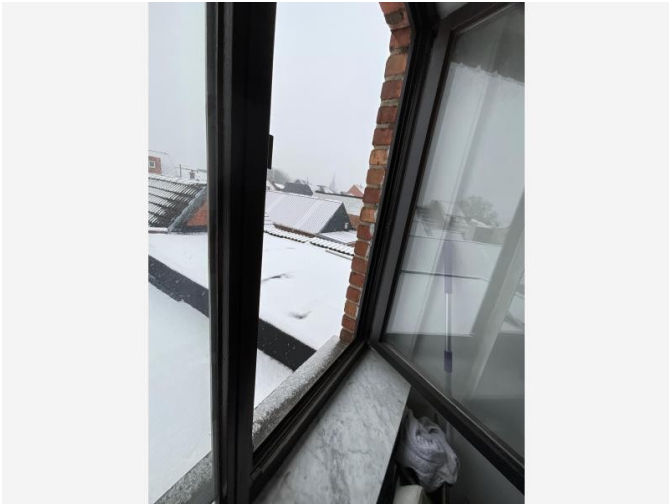
Overzichtsfoto

Detailfoto

| Eindbeoordeling materiaalrisico | Laag materiaalrisico en/of verlaagde kans op vezelvrijgave |

| Asbestsoort (vezeltype) | Amfibool aanwezig, uitgezonderd crocidoliet |
| Toestand van het materiaal | Licht beschadigd, licht verweerd. Intact materiaal type Pical – asbestboard of categorie III 'gebondenheid' |

| Beschrijving | mastiek ramen |

Het asbestmateriaal valt onder de mijlpaal van 2040.

Zorgvuldig beheren

- Zorg voor een veilig beheer. Vermijd het beschadigen van het asbestmateriaal. Controleer de toestand jaarlijks op wijzigingen.

- Eenvoudige handelingen: mag via doe-het-zelf of door werknemer(s) met opleidingsattest eenvoudige handelingen  
Te verwijderen samen met de ramen en deuren in een geheel.

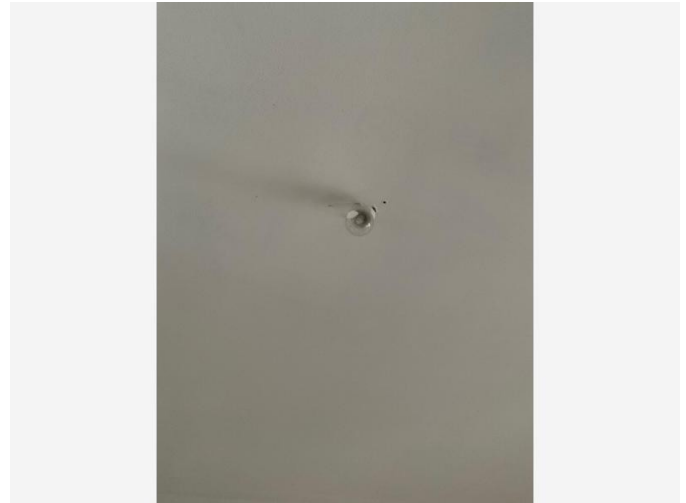
## Fiche 3: pleisterwerk plafond

Geen asbest

Overzichtsfoto

Detailfoto

| Beschrijving | pleisterwerk plafond |

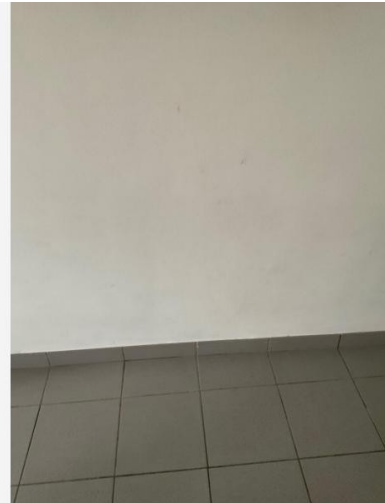
## Fiche 4: pleisterwerk wanden

Geen asbest

Overzichtsfoto

Detailfoto

| # | Type | Referentie | Resultaat |
|---|---|---|---|
| 4.1 | Mengmonster | mm01 | Geen asbest |

| Beschrijving | pleisterwerk wanden |
