# Asbestinventarisatetest

Kerkweg 13, 9406 Ninove

Attestnummer : **20250908-000407.000**

**Asbestveilig** (maar mogelijk niet asbestvrij)

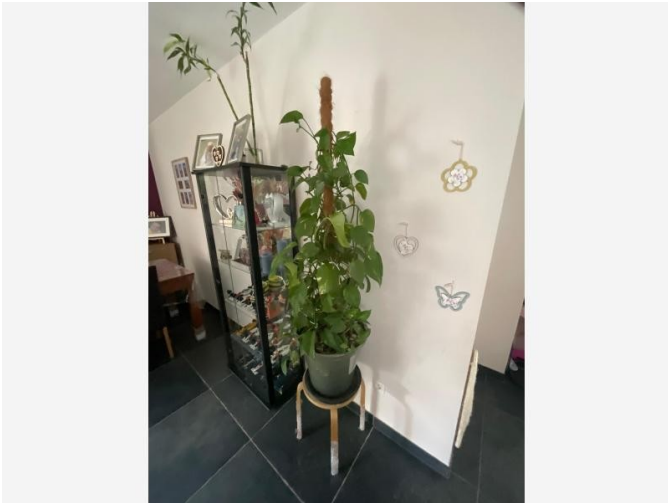
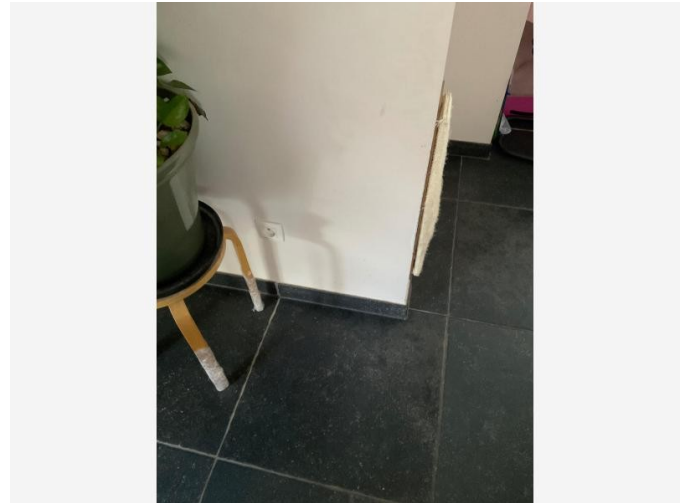
## Fiche 3: pleisterwerk wanden

Overzichtsfoto

Detailfoto

Geen asbest

| # | Type | Referentie | Resultaat |
|---|---|---|---|
| 3.1 | Mengmonster | mm01 | Geen asbest |

| Bindmiddel van materiaal | Gips - kalk |
| Gebondenheid op basis van bindmiddel | Niet-hechtgebonden |
| Hoeveelheid (oppervlakte - dikte - aantal) | • 115,00 m <sup>2</sup> - 1,00 cm - 1 stuk |
| Opmerking | Geschatte hoeveelheid<br>Plafonds in Gyproc |
